DIAGNÓSTICO SOCIOAMBIENTAL POR MICROBACIA HIDROGRÁFICA (DSMH)

MICROBACIA 63-0

Joinville - SC
2024

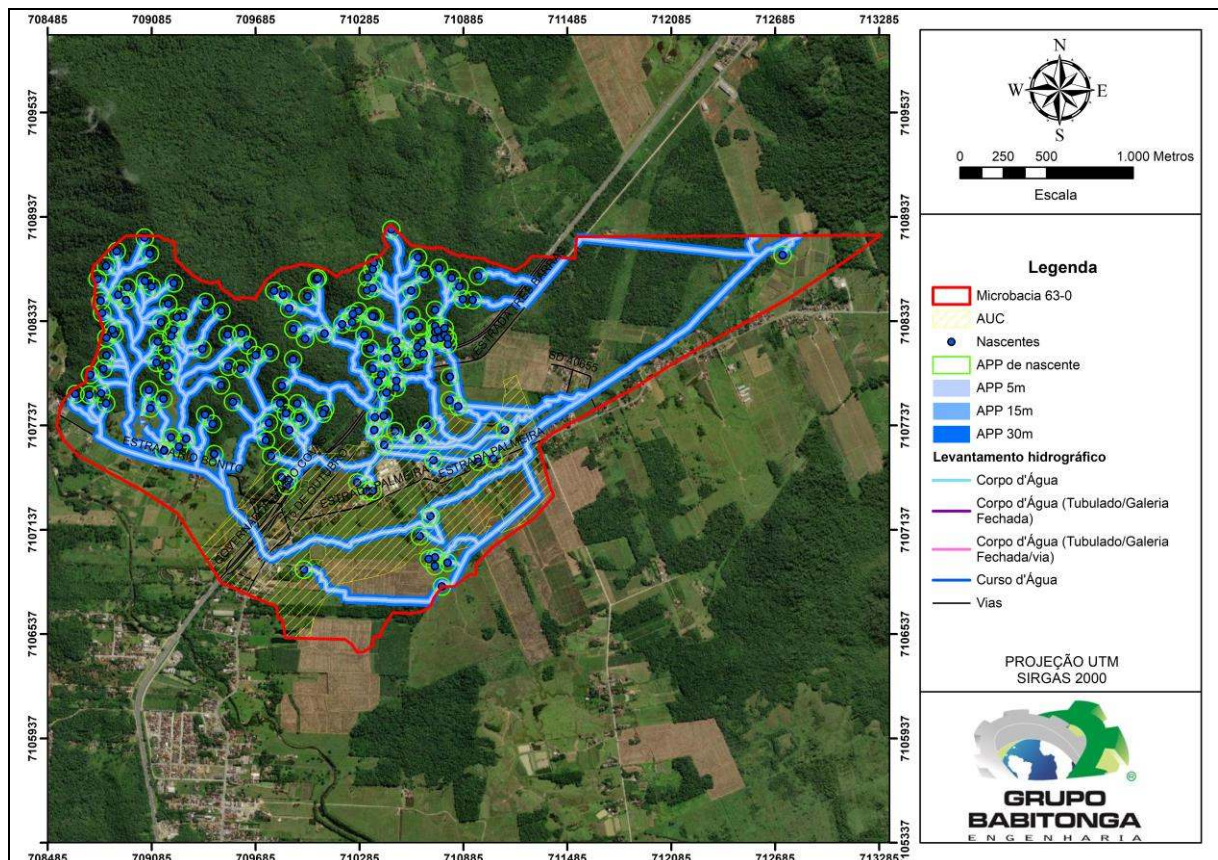
Figura 2: Mapeamento da microbacia 63-0.

d'água com larguras menores do que 10 metros. Desse montante, 21,82% estão em Área Urbana Consolidada (Figura 2).

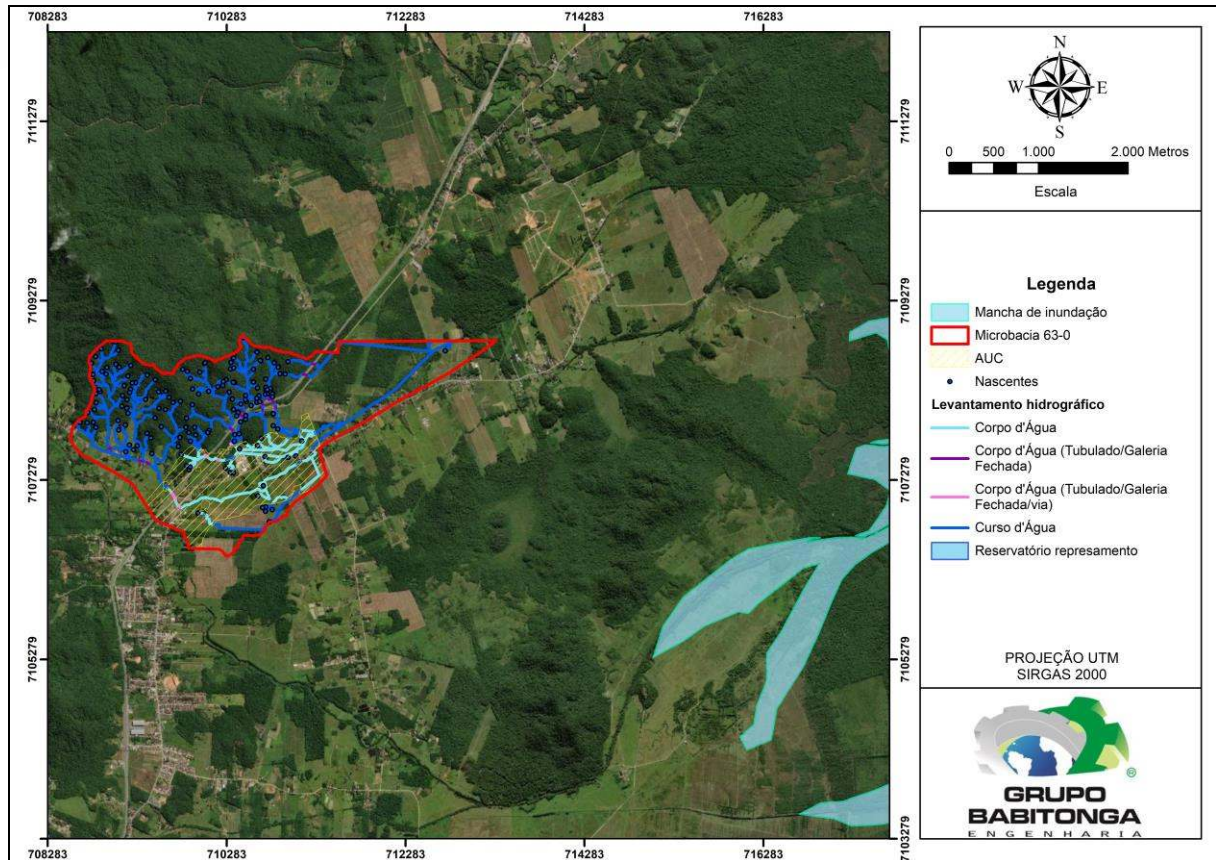
As faixas marginais de rios estão sujeitas à ação natural de processos e dinâmica superficial terrestre. Dentre elas, destaca-se as cheias que atingem áreas de cotas inferiores. De acordo com o Mapeamento da Base de Dados do Levantamento Hidrográfico do Município de Joinville, observa-se que não há ocorrência de área passível de inundação na microbacia em estudo, conforme figura 3.

Figura 3: Mancha de inundação na microbacia 63-0.
Fonte: SIMGeo, 2023.

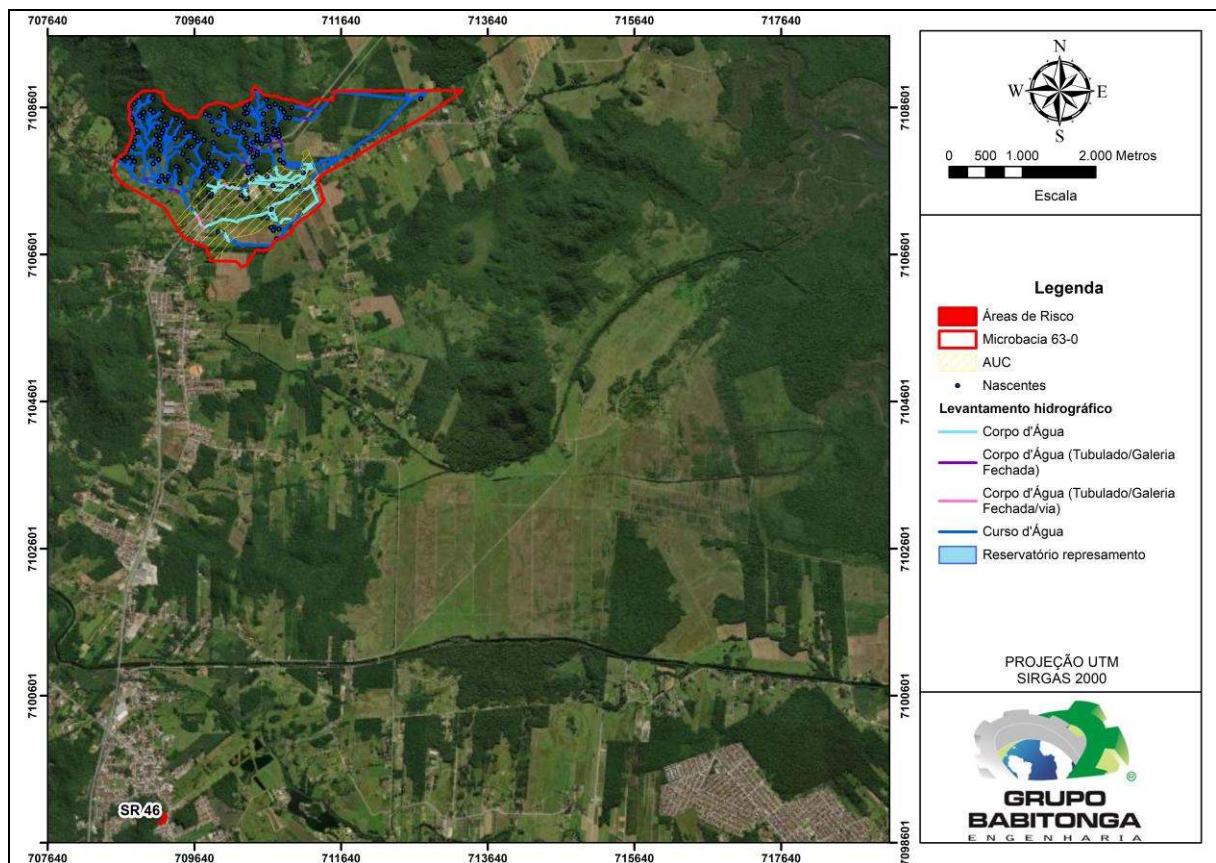
Na área da microbacia em estudo, não é observada nenhuma Área de Risco Geológico-Geotécnico (Figura 4), apenas próxima da mesma, a SR-46 que não se encontra sobre nenhuma APP da microbacia em estudo.

Figura 4: Áreas de Risco na microbacia 63-0.
Fonte: SIMGeo, 2023.

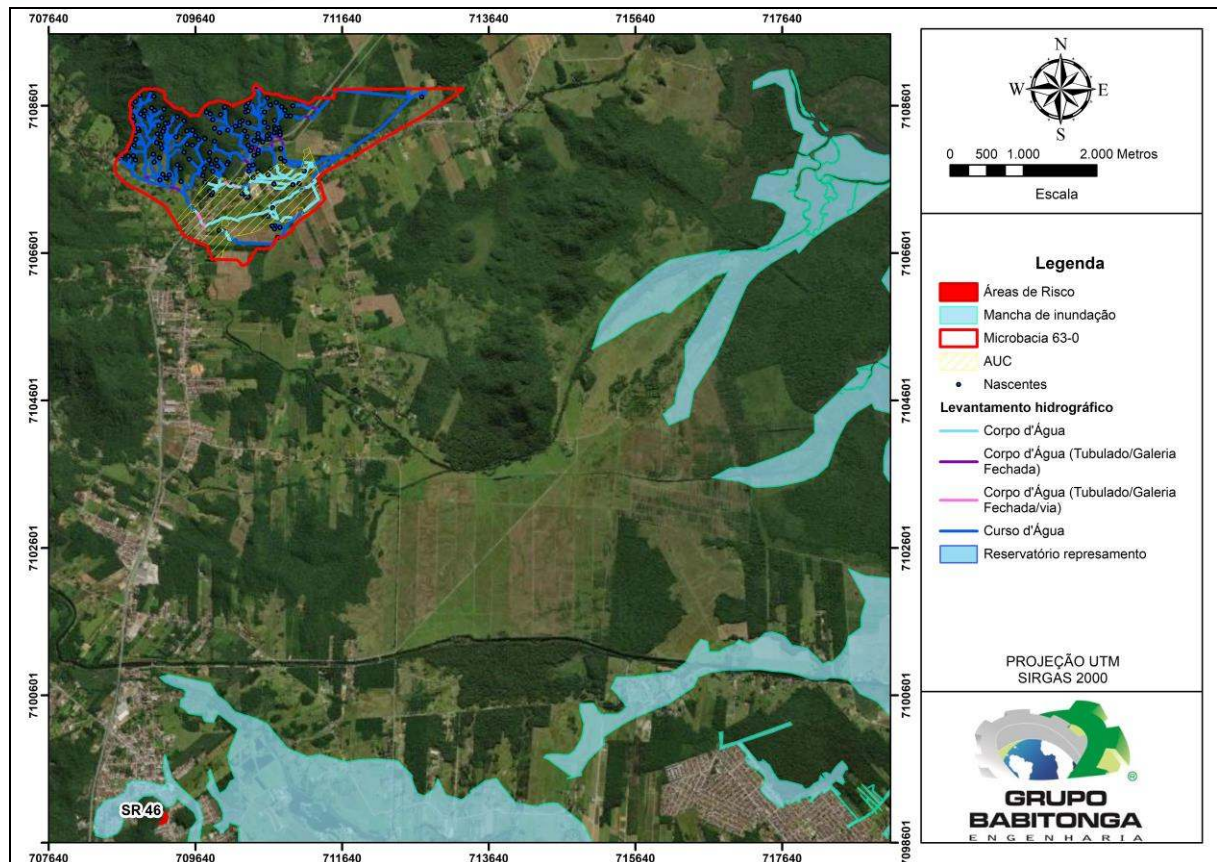
Conforme o quadro 4, observa-se que não há área passível de inundação na projeção de APP da microbacia 63-0. Assim como não há áreas de risco geológico-geotécnico sobre nenhuma área de APP da microbacia em estudo.

Figura 5: Mancha de inundação e áreas de risco geológico próximas da microbacia 63-0.

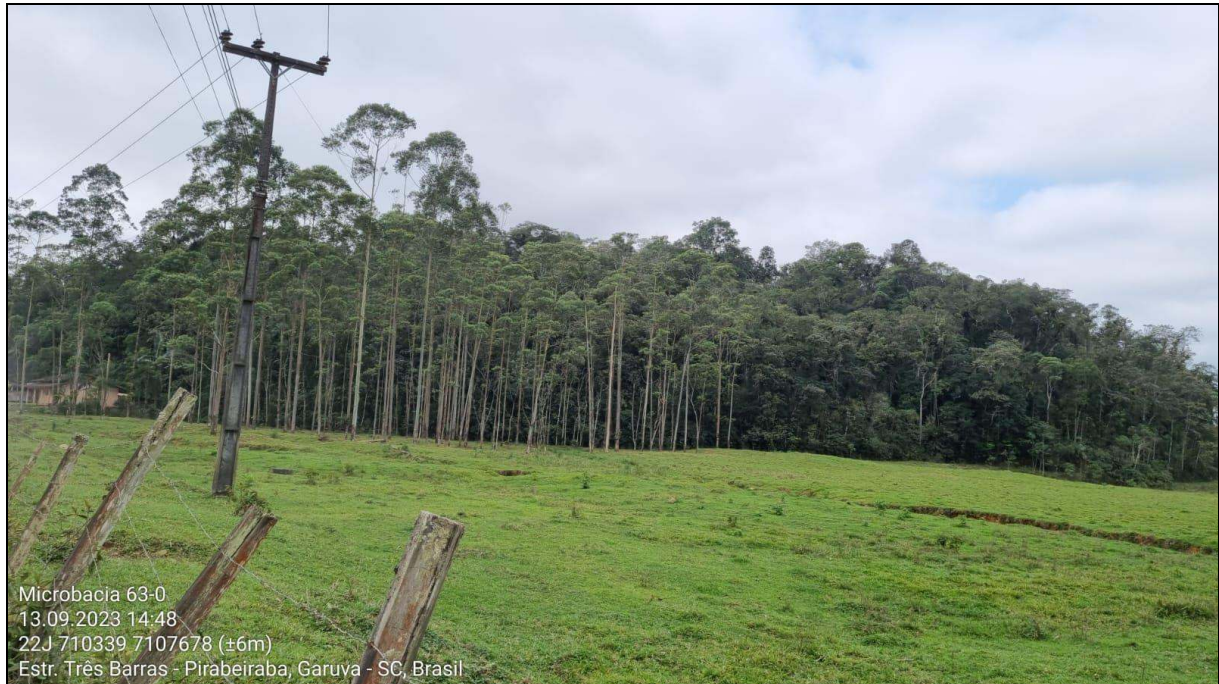
Figura 14: Área vegetada, parcialmente antropizada por cultivo de Eucaliptos, próximo ao trecho 29.
Fonte: Arquivo pessoal, 2023.

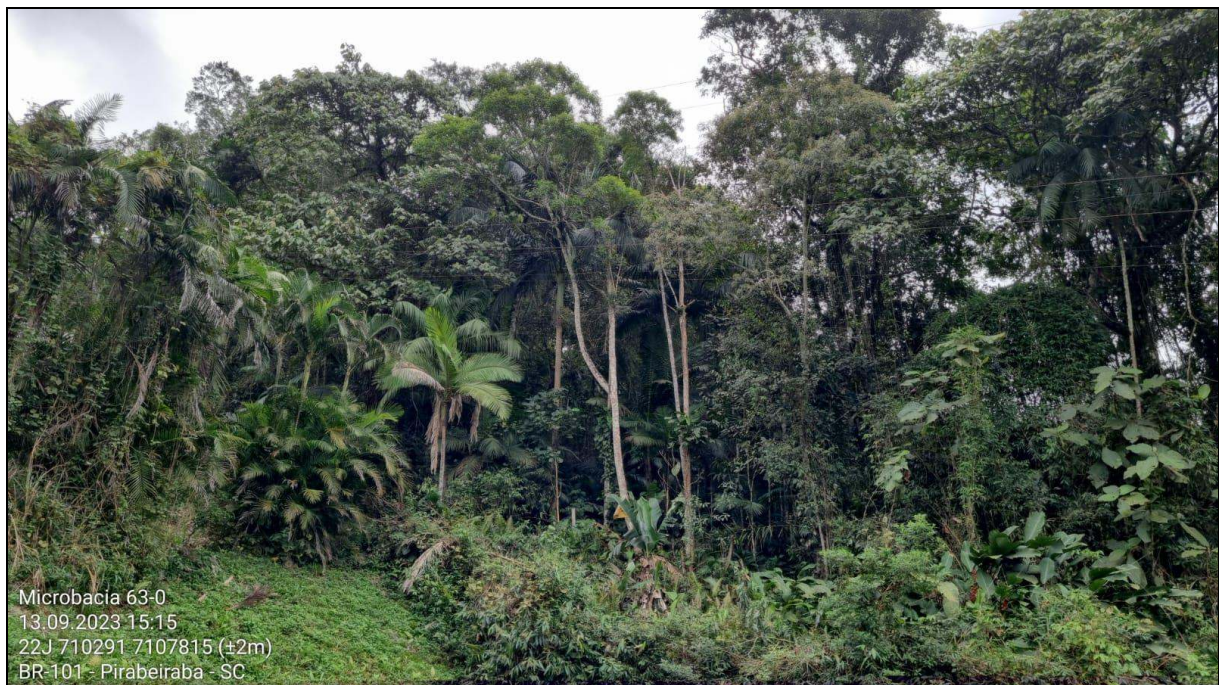
Figura 15: Vegetação nativa próxima ao trecho 16.
Fonte: Arquivo pessoal, 2023.

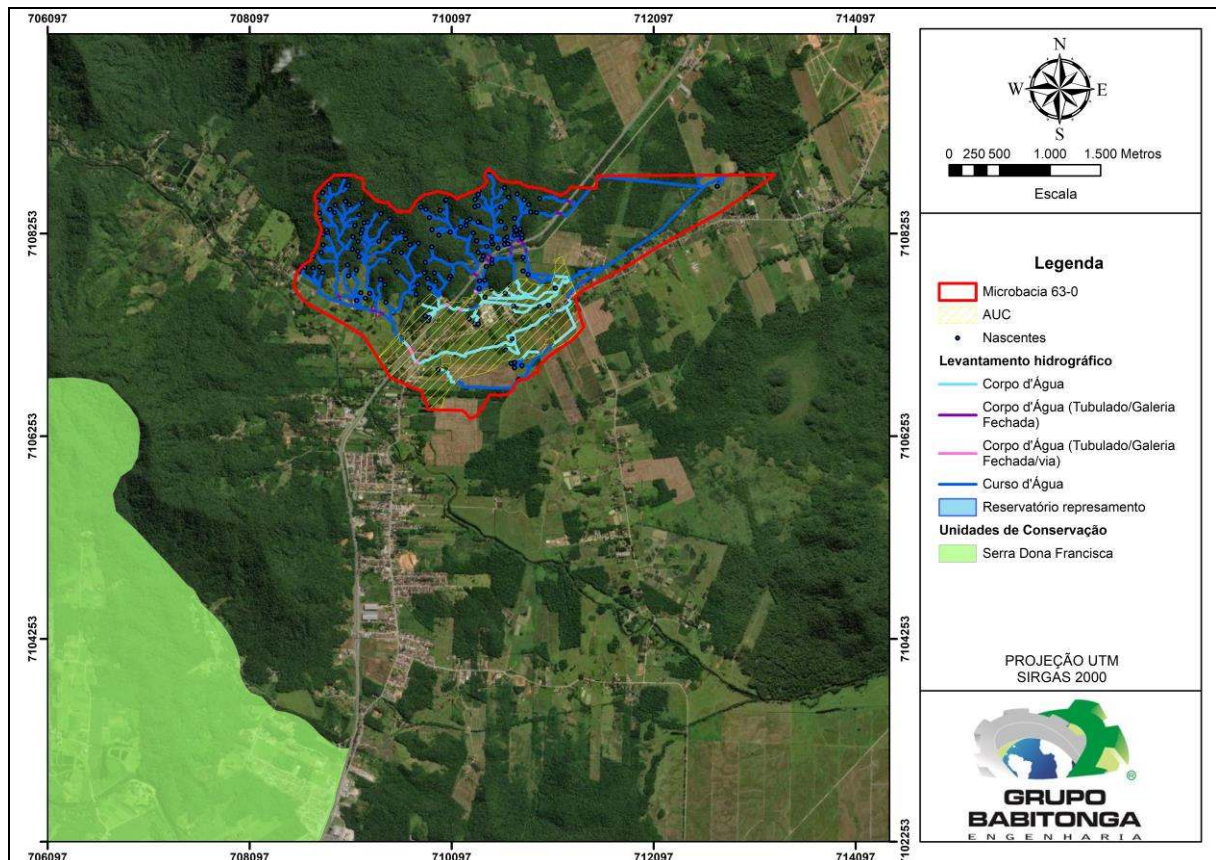
O mapa a seguir identifica que a microbacia não está inserida em nenhuma Unidade de Conservação.

Figura 16: Unidades de conservação na microbacia 63-0.

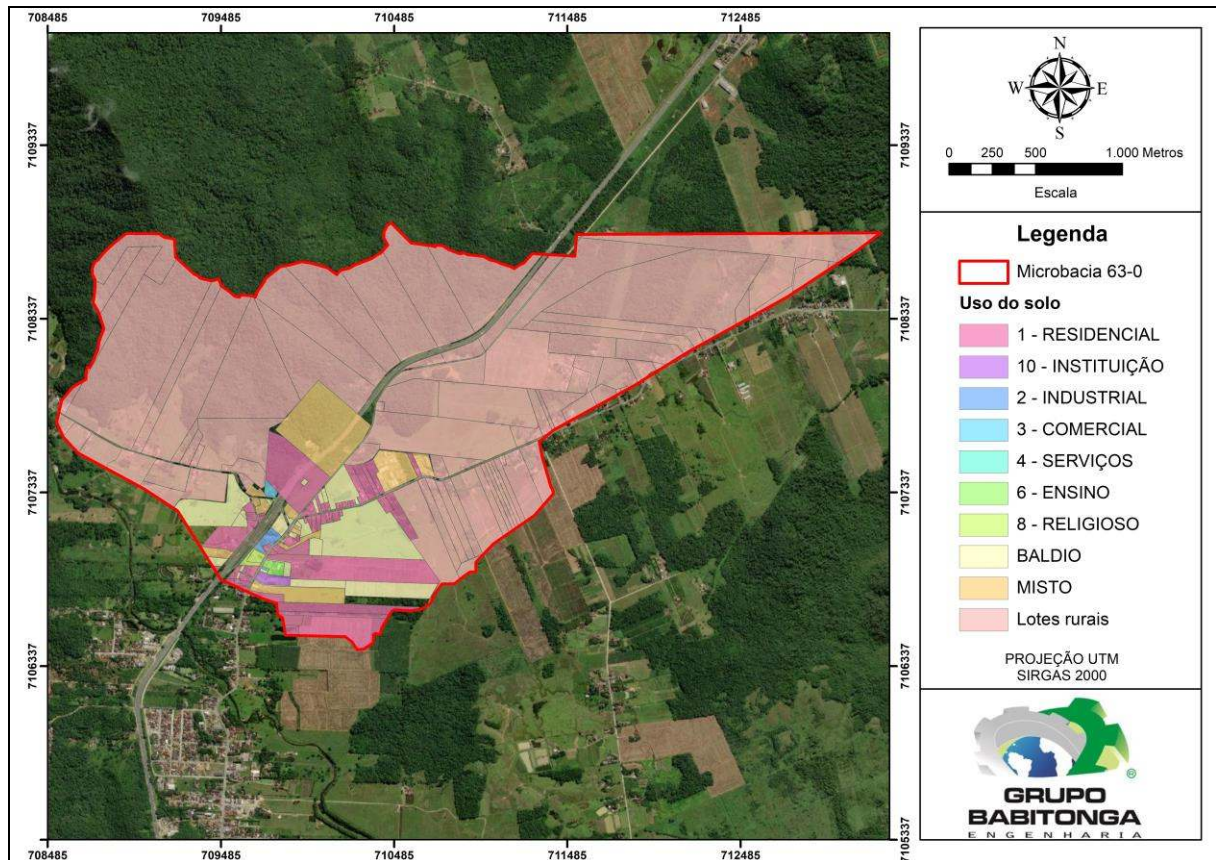
renda média entre 1 e 3 salários mínimos. Ainda, quanto ao uso do solo, cerca de 76,6% é utilizado para assentamento populacional, 6,3% para comércio, 1,3% para indústria e 15,8% trata-se de terrenos baldios (SEPUD, 2017).

Figura 27: Uso e ocupação do solo na microbacia 63-0.

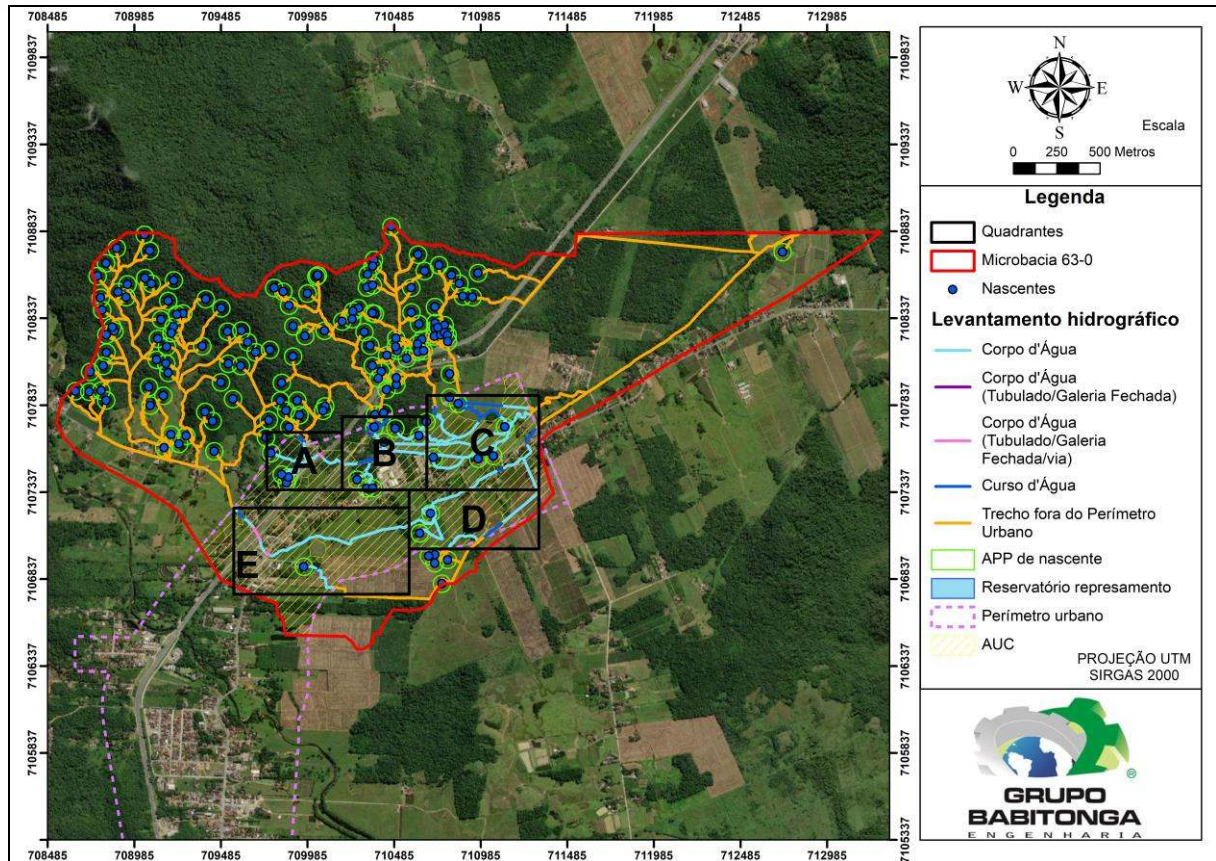
O mapa abaixo representa a microbacia com a indicação dos lotes, da hidrografia, da AUC e a divisão da microbacia em quadrantes representativos ao longo dos corpos d'água. Para a microbacia 63-0 foram definidos 5 quadrantes representativos e nomeados de A à E.

Figura 28: Divisão dos quadrantes na Microbacia 63-0.
Fonte: SIMGeo, 2023.

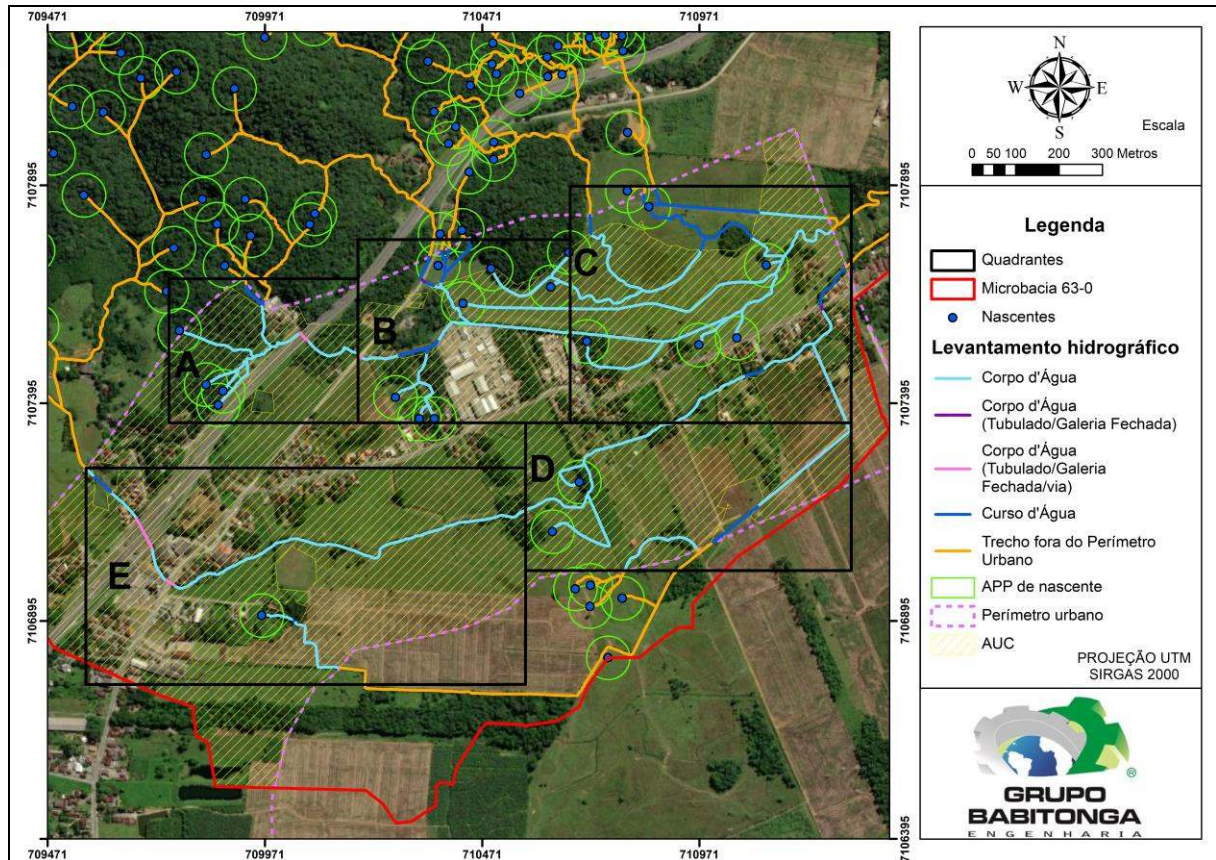
Figura 29: Divisão dos quadrantes na Microbacia 63-0 em macro escala.

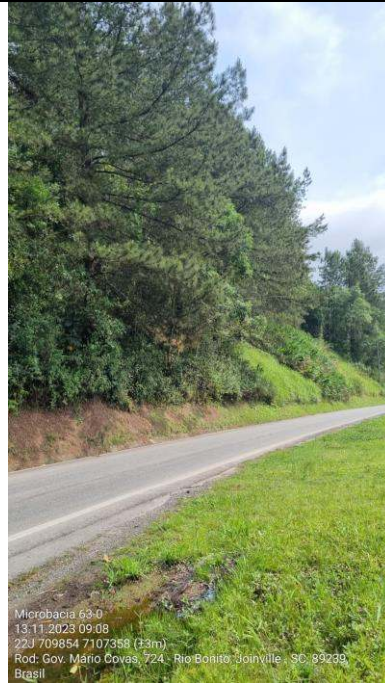
Figura 31: Área sobre o trecho 6 (não encontrado).
Fonte: Autor, 2023.

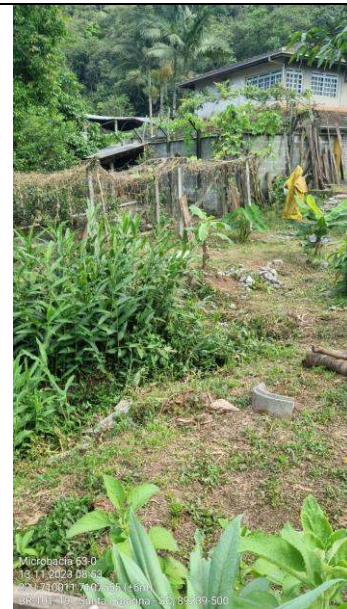
Figura 33: Fim do trecho 12 (aberto) início do trecho 13 (fechado).
Fonte: Autor, 2023.

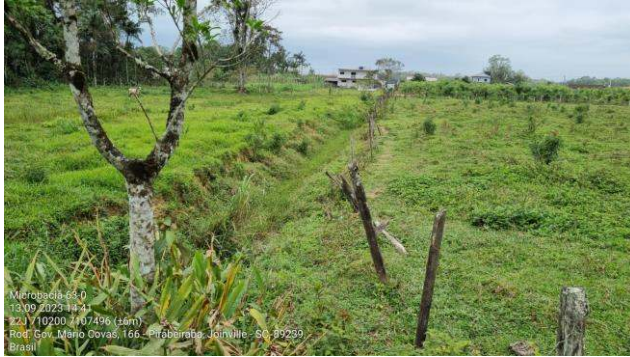
Figura 35: Trecho 16.
Fonte: Autor, 2023.

Trechos abertos em vegetação isolada ou desprovidos de vegetação sem ocupação em área degradada: 157,96 m
16, 17

E os trechos abertos em vegetação isolada ou desprovidos de vegetação sem ocupação em área degradada, trechos 16, 17, 70, 81, onde ambos os trechos, a jusante e a montante, já se encontram degradados, não conectando maciços florestais e tubulados, caracterizado como FNE.

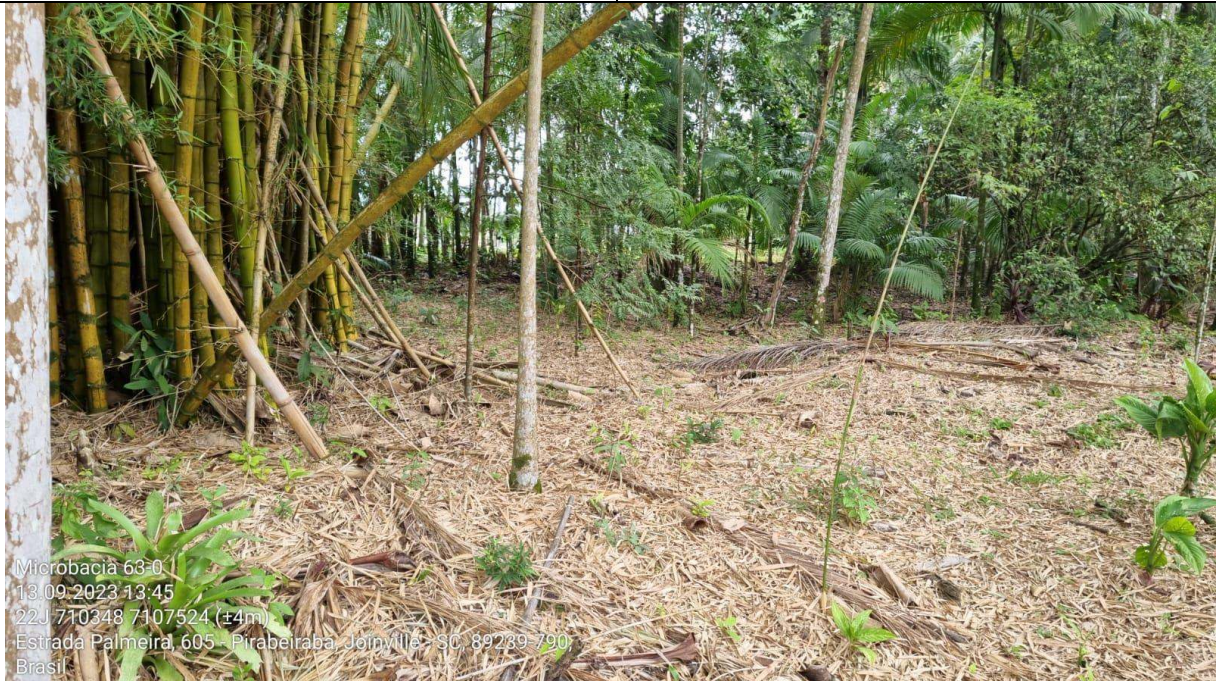
Figura 37: Vegetação antropizada, sem presença de sub-bosque, próxima aos trechos 22 e 23.
Fonte: Autor, 2023.

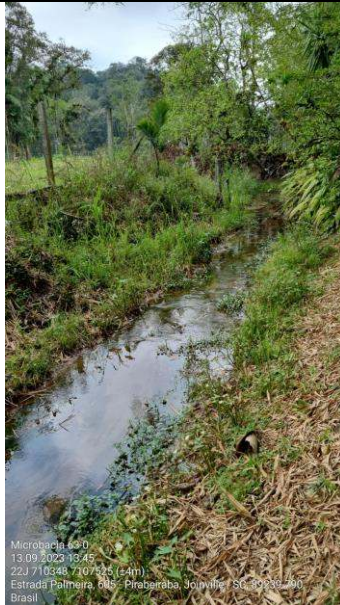
Figura 38: Trecho 24.
Fonte: Autor, 2023.

Quanto ao cenário dos trechos abertos inserido em vegetação densa em meio antropizado, como é observado nos trechos 10, 11, 14, 22, 23, 24, 25, 26, 69, 86, uma parte da margem encontra-se parcialmente ocupada ou degradada, com a função ecológica também comprometida na APP visto a retirada de cobertura vegetal e impermeabilização do solo.

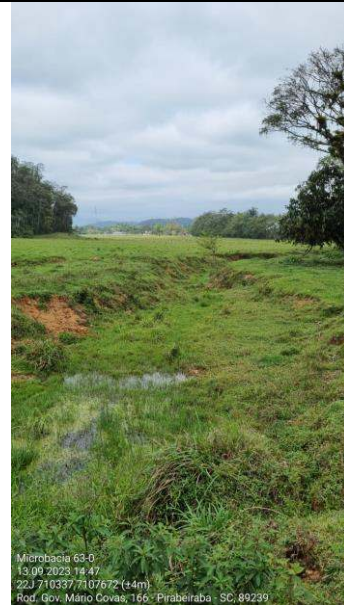
Figura 39: Trecho 29.
Fonte: Autor, 2023.

Também foi analisado os cenários de trecho aberto desprovido de vegetação em área sem ou pouca ocupação, trechos 18, 27, 29, 30, 31, 32, 33, 34, 35, 36, 37, 38, 39, 40, 42, 43, 44, 45, 46, 47, 48, 49, 50, 51, 52, 53, 54, 55, 56, 58, 59, 60, 61, 62, 63, 64, 65, 66, 67, 68, 73, 74, 75, 78, 79, 88, 90, 91, 92, 95, 96, 97, 98, 99, 100, 101, 102, 104, 115. Apesar da vegetação estar degradada, nesse cenário, as margens não se encontram ocupadas e se encontra distante das áreas urbanizadas ou lotes que estão inseridos na AUC (ou pelo menos 5%), com possibilidade de recuperação e regeneração das faixas marginais, sem prejuízos com processos de desocupação.

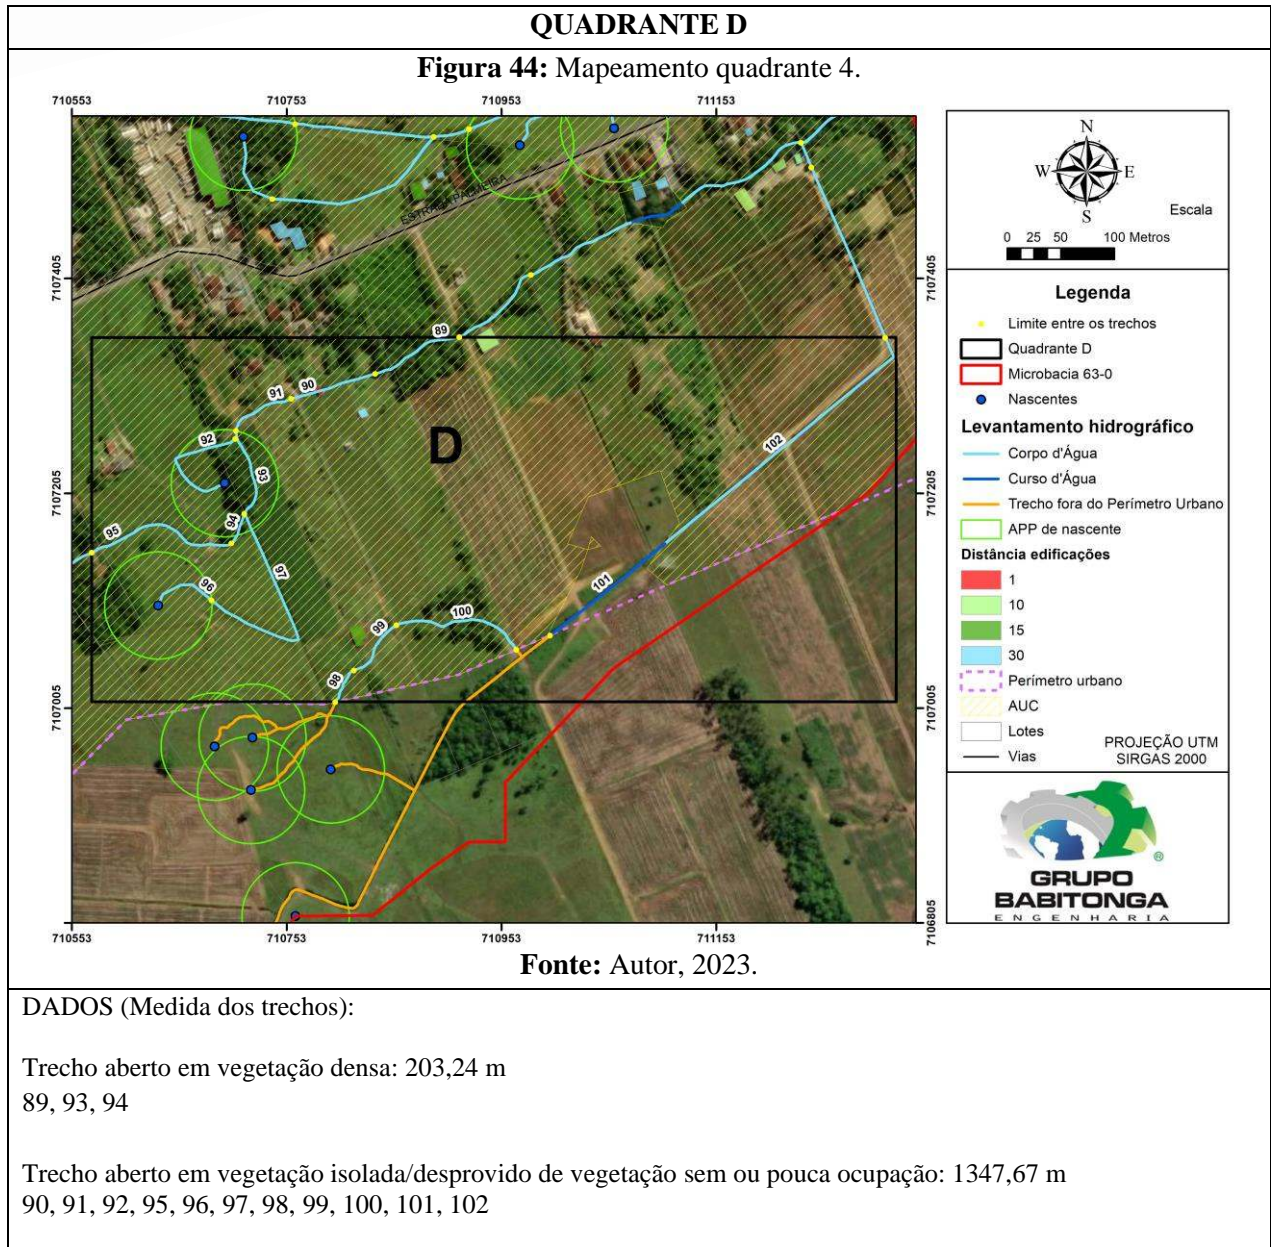
Figura 44: Mapeamento quadrante 4.

Não foi possível realizar registros fotográficos na área do quadrante D, pois toda a área do quadrante está localizada em área particular cercada, onde mesmo após explicação do propósito do estudo, não foi concedido o acesso pelos proprietários.

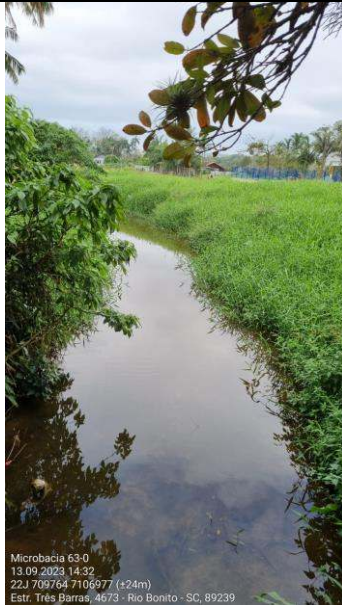
Figura 46: Trecho 105.
Fonte: Autor, 2023.

Trecho aberto em vegetação isolada/desprovido de vegetação em meio antropizado: 538,37 m
105, 107, 109, 110, 111, 112

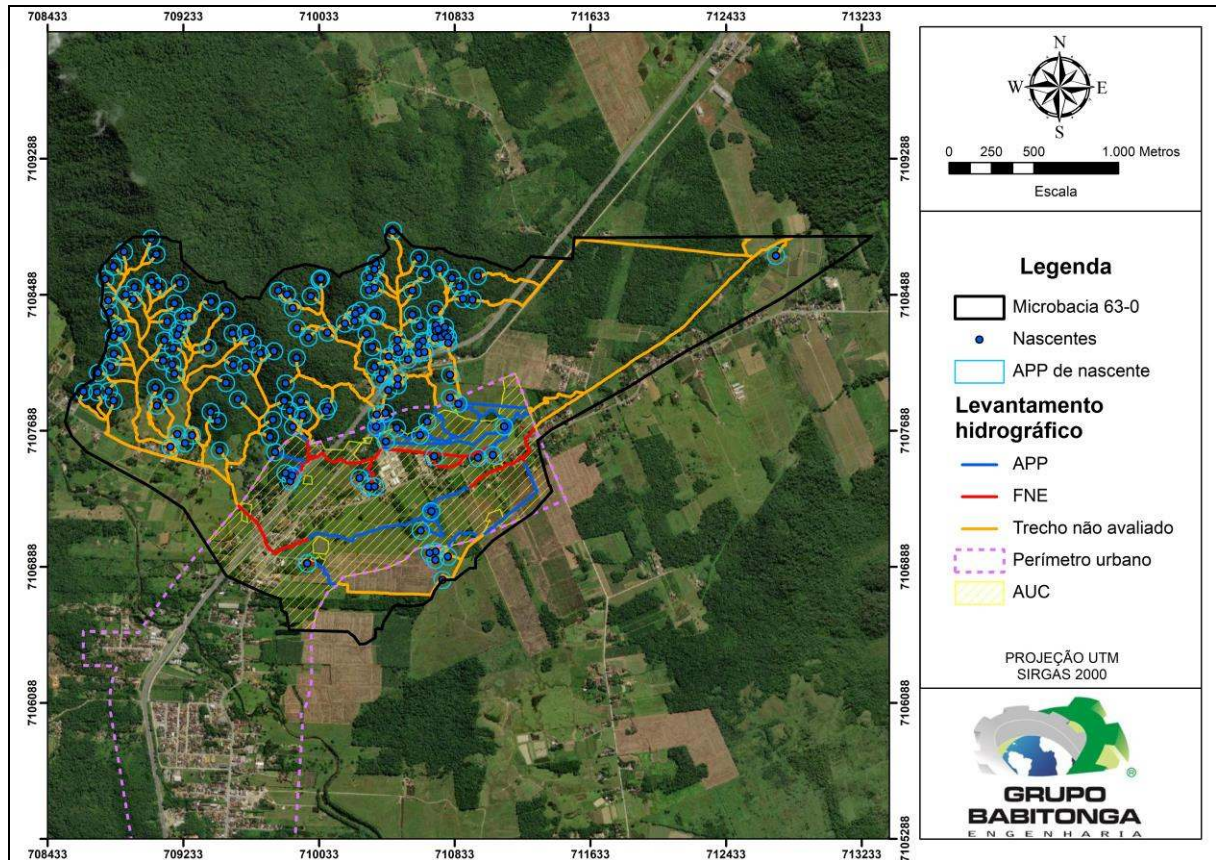
Abaixo é apresentado o mapa com as legendas conforme tabela de atributos, representando os trechos nos quais serão mantidas a função de APP e os trechos em que serão adotadas faixas marginais distintas - FNEs.

Figura 48: Mapeamento da Microbacia 63-0 com caracterização dos trechos de corpos d'água.
