AMBIVILLE
ENGENHARIA

DIAGNÓSTICO SOCIOAMBIENTAL POR MICROBACIA HIDROGRÁFICA (DSMH)

LEI COMPLEMENTAR Nº 601/2022

MICROBACIA 32-14

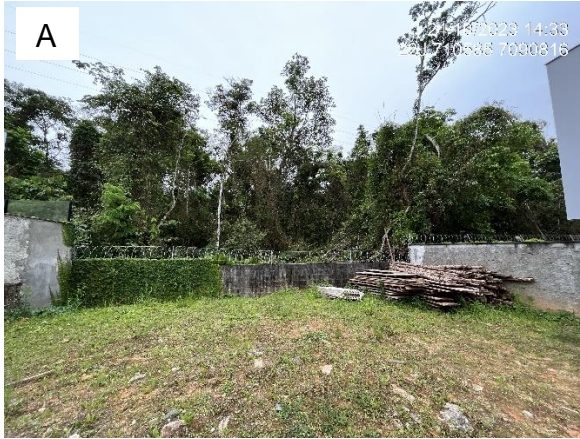
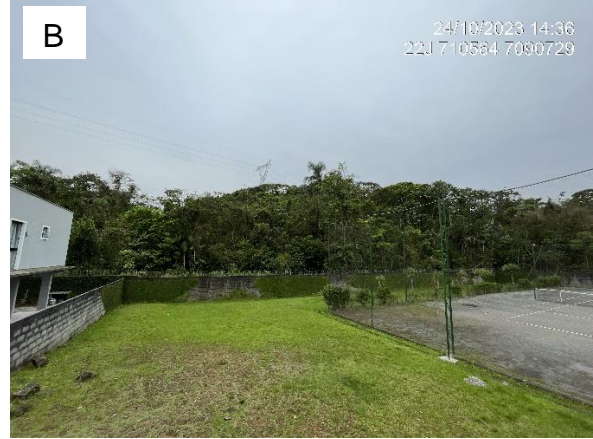
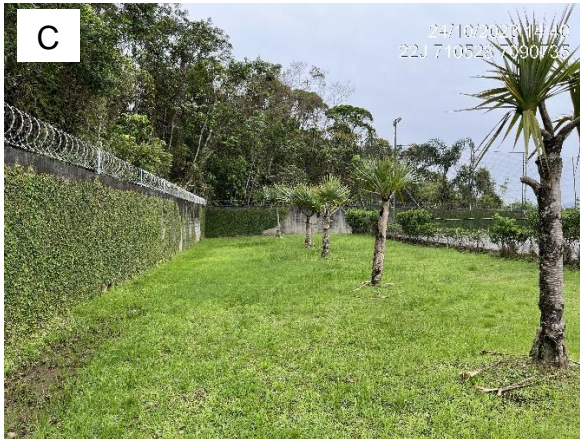
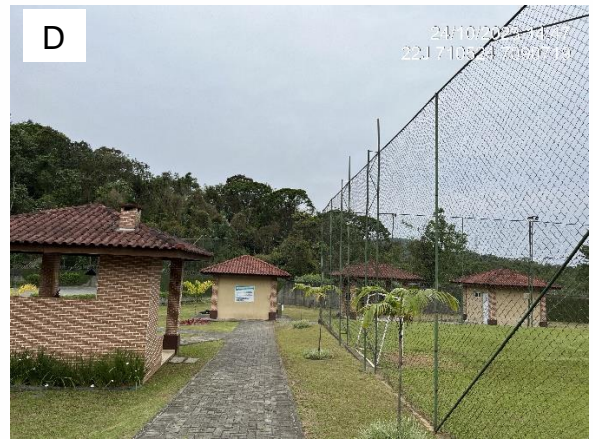
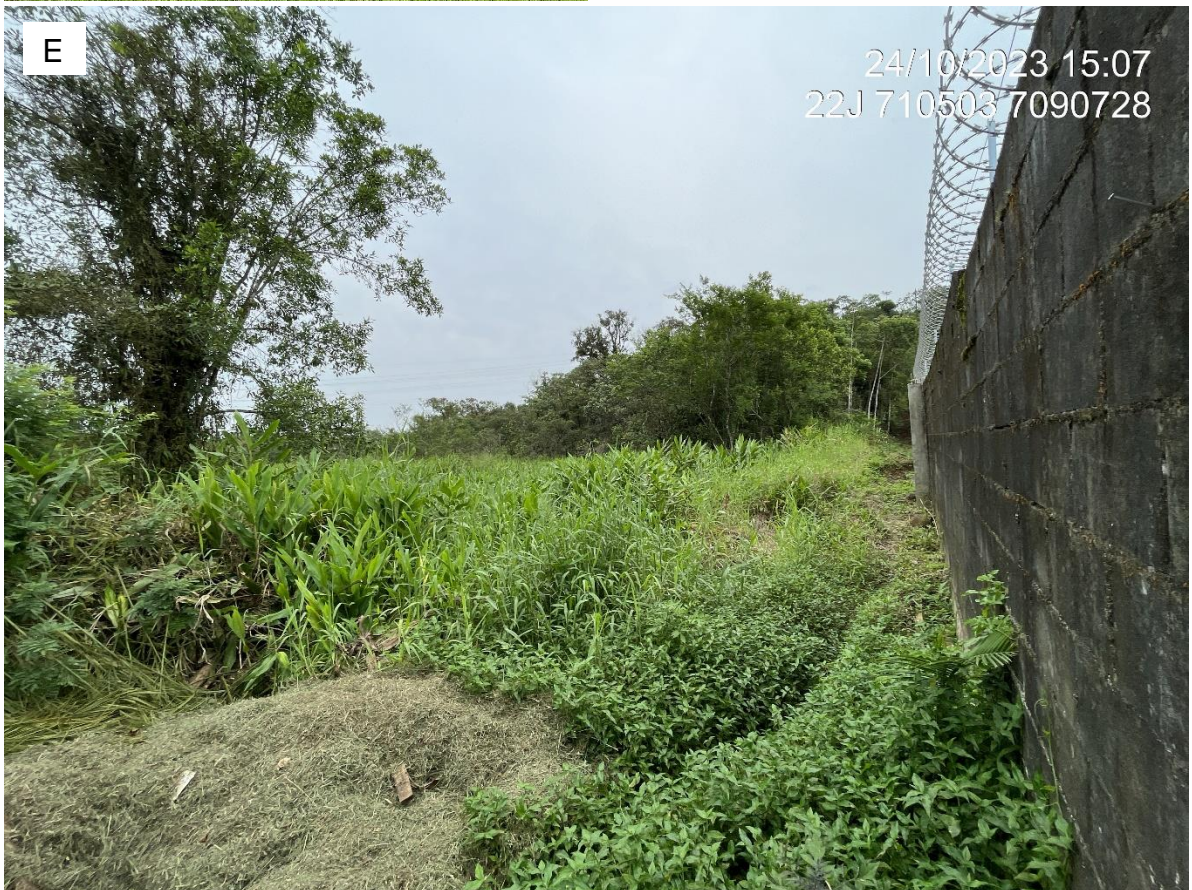
Assim, a característica dominante dos cenários deste corpo hídrico é aberta, à região da nascente, com vegetação florestal densa. Após, o curso d'água se aproxima da borda da vegetação, já antropizada, antes de, em seguida, se apresentar tubulado em panorama ambiental influenciado pela antropização, com árvores isoladas sobre os lotes e em margens da faixa de preservação. Por fim, após transpassar esse contexto urbanizado, o curso apresenta-se aberto com vegetação isolada nas margens, por vezes a borda de vegetação densa antropizada ou transpassando áreas vegetadas, até sua foz, onde deságua aberto em rio pertencente a microbacia 32-6.

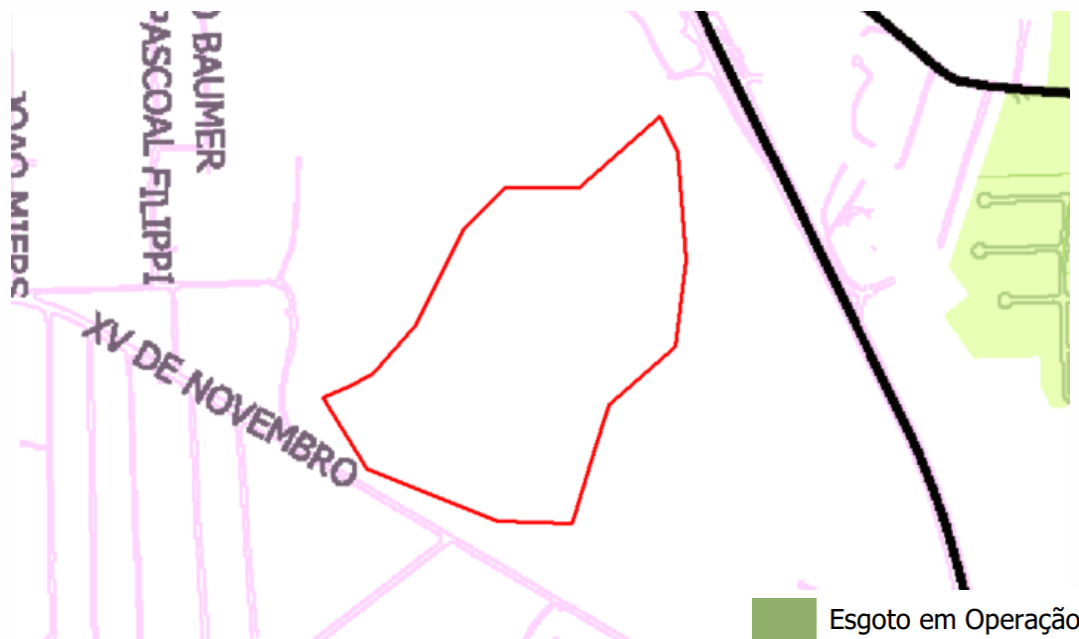
Figura 7: Localização da microbacia 32-14, referente a rede de coleta de esgoto em operação. Fonte: CAJ, 2023.

Conforme mapa disponibilizado pela Companhia Águas de Joinville (CAJ) (2023) a microbacia não é atendida pela rede coletora de esgoto.

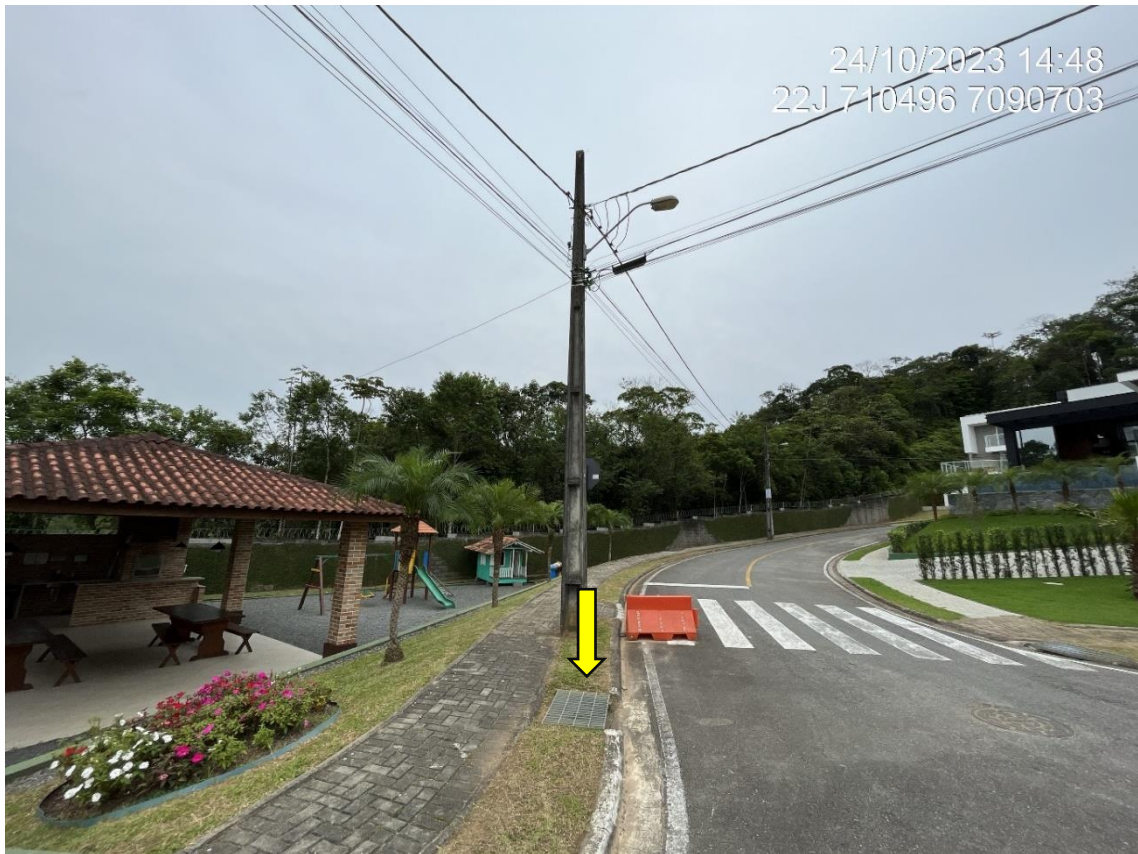
Figura 9: Rua das rosas, pavimentada com asfalto. Observa-se rede de distribuição de energia elétrica e boca de lobo para coleta de água pluvial. Fonte: Autores.

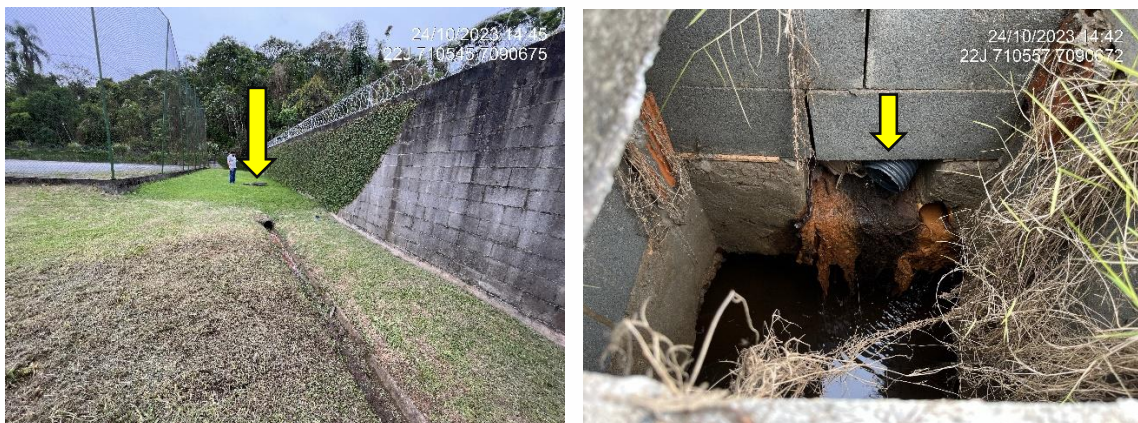
Figura 10: Rede de drenagem na lateral da rua primavera, inserida no condomínio Quinte Essence. Fonte: Autores.

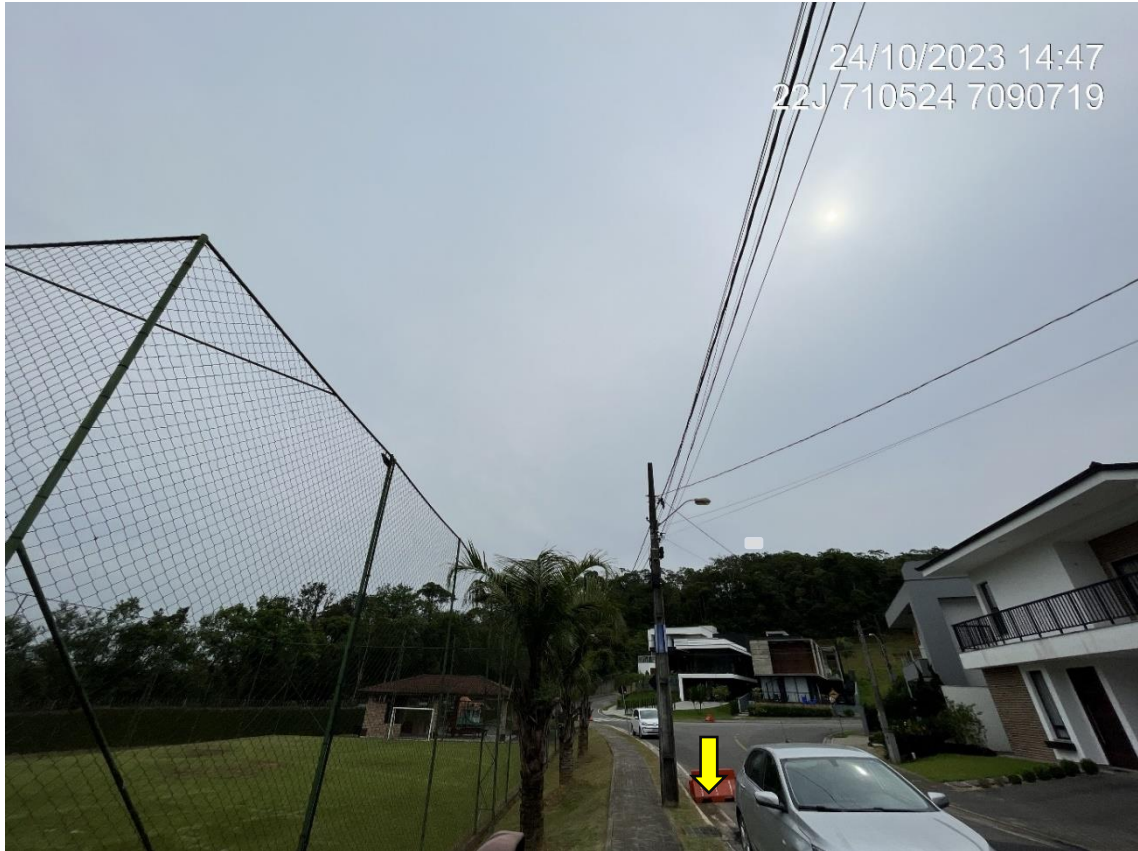
Figura 11: Rua Primavera, pavimentada com asfalto. Contém rede de distribuição de energia elétrica.
Fonte: Autores.

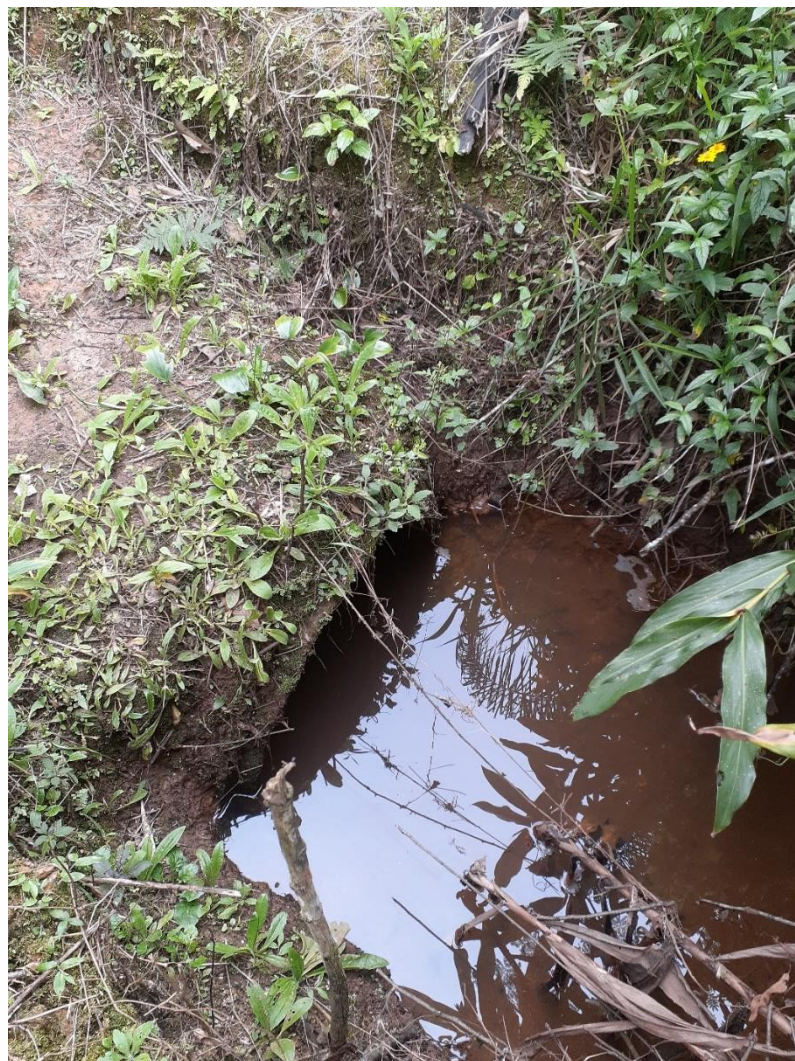
Figura 19: Final do trecho 02 (tubulado) e início do trecho 03. Fonte: Autores.

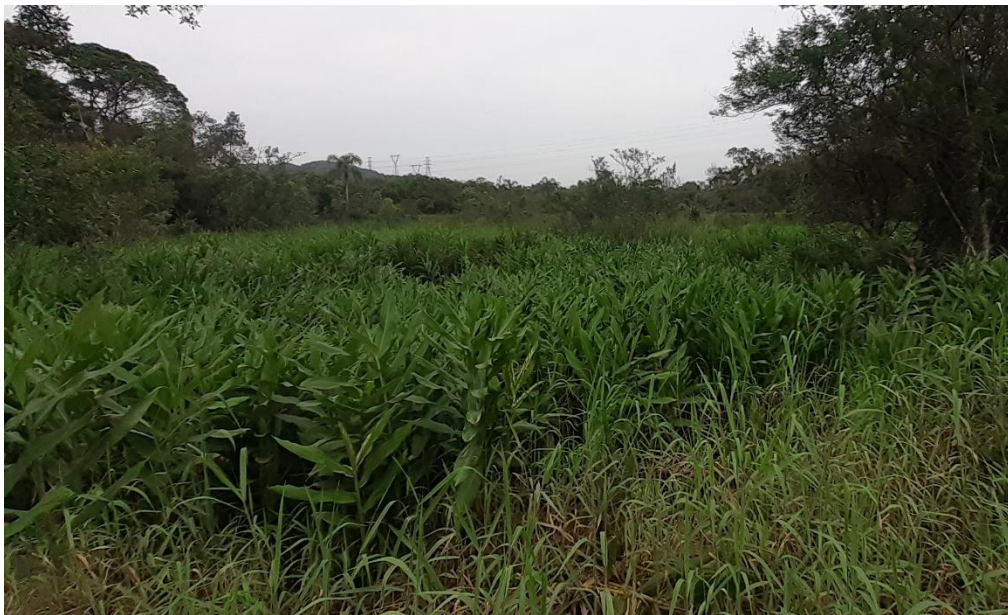
Nas faixas marginais de alguns destes trechos observa-se alterações por processos históricos de supressão de vegetação e compactação do solo onde se observa apenas vegetação forrageira, não endêmicas e indivíduos arbóreos isolados (Figura 22).

Figura 22: Vegetação forrageira com exemplares isolados próximos a borda de maciço, ao fundo observa-se linha de transmissão de energia.
