**DIAGNÓSTICO SOCIOAMBIENTAL POR MICROBACIA
HIDROGRÁFICA – DSMH**

Estudo de Caso: Microbacia 23-0 – Rio Ritter

JOINVILLE – SC

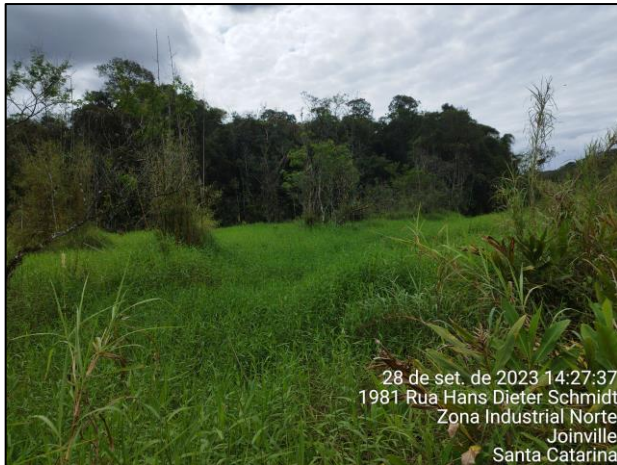
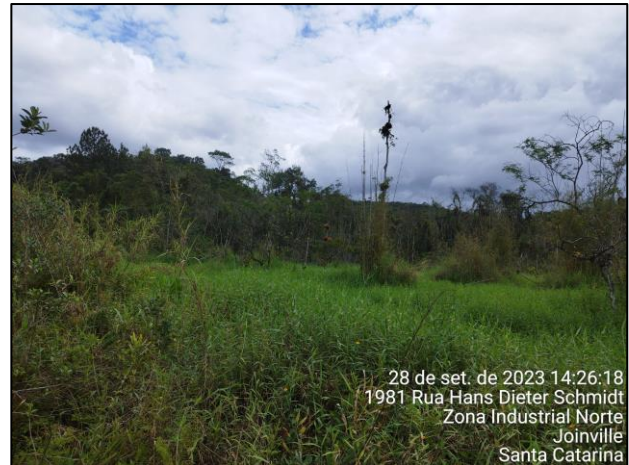
Figura 11: (R1) Vista para o trecho 21 com destaque para a vegetação presente nas margens (Fonte: Carbono Engenharia, 2023).

Figura 12: (R1) Vista para trecho 21 com destaque para a vegetação presente nas margens (Fonte: Carbono Engenharia, 2023).

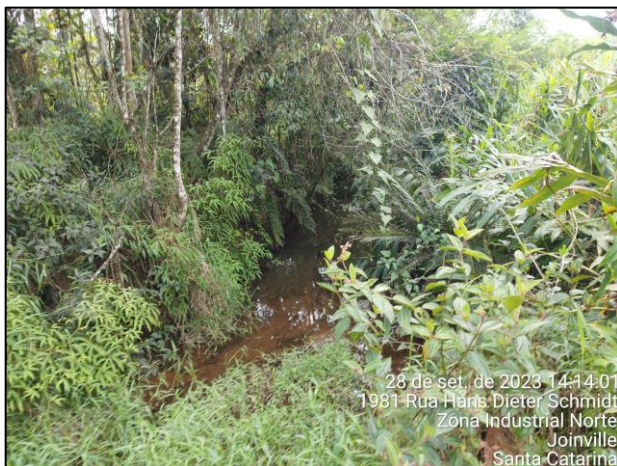
Figura 13: (R2) Vista para o trecho 30 com destaque o corpo hídrico em estado aberto (Fonte: Carbono Engenharia, 2023).

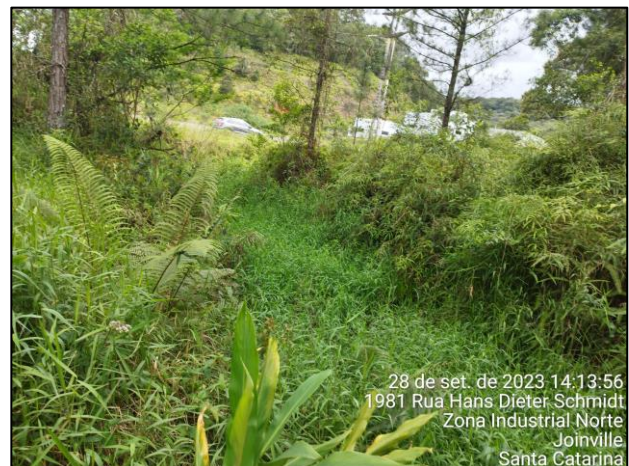
Figura 14: (R2) Vista para o trecho 30 com destaque para vegetação nas margens e a proximidade com a via (Fonte: Carbono Engenharia, 2023).

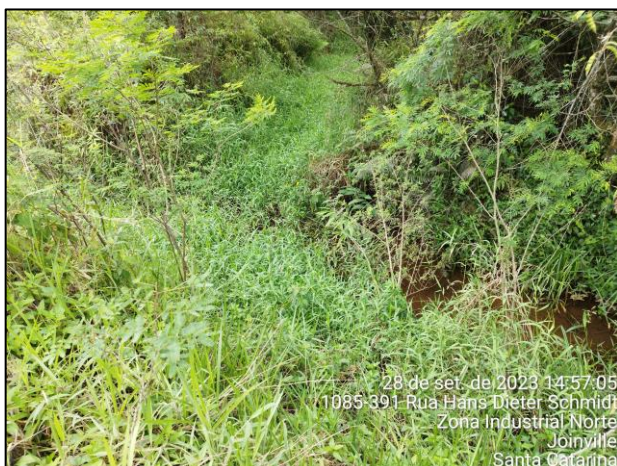
Figura 15: (R3) Vista para o trecho 31 com destaque a confluência entre o trecho 30 e 31 (Fonte: Carbono Engenharia, 2023).

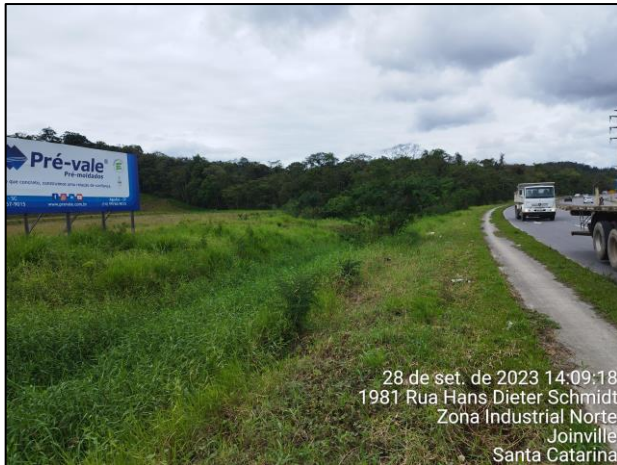
Figura 17 - (R4) Vista para o trecho 31 com destaque para a antropização nas margens do corpo hídrico (Fonte: Carbono Engenharia, 2023)

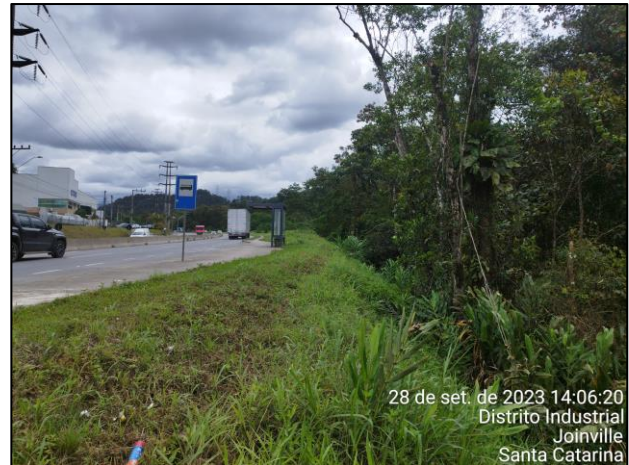
Figura 18 – (R5) Vista para as margens dos trechos 32, 33 e 34 com destaque para a antropização de uma das margens (Fonte: Carbono Engenharia, 2023).

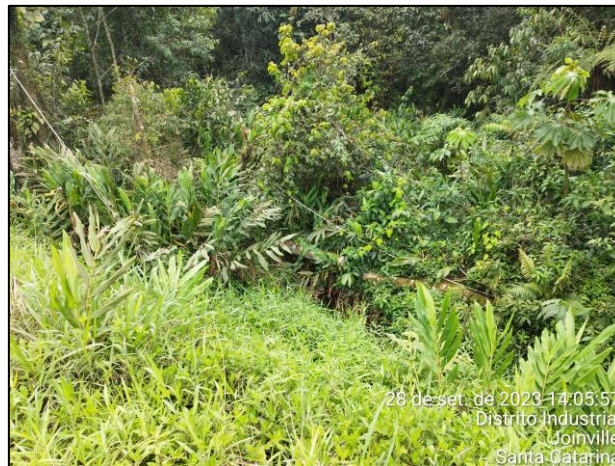
Figura 19 – (R6) Vista para a confluência entre os trechos 34 e 40 com destaque para a vegetação nas margens (Fonte: Carbono Engenharia, 2023).

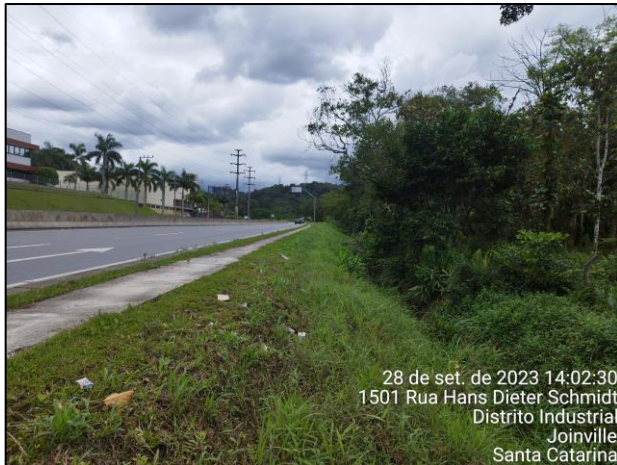
Figura 21: (R7) Vista para trecho 41 e 42 com destaque para a antropização em uma das margens (Fonte: Carbono Engenharia, 2023).

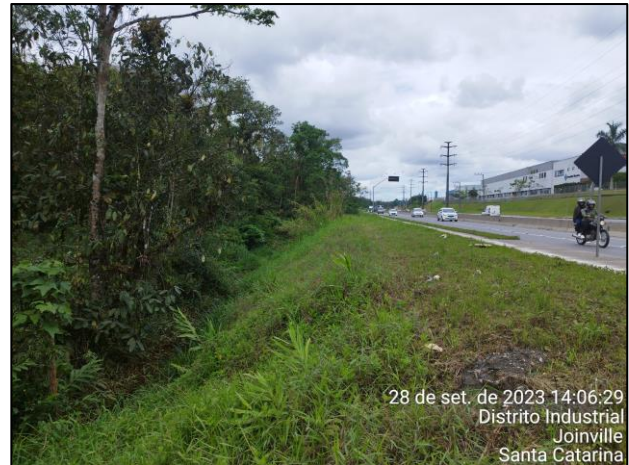
Figura 22 – (R7) Vista para o trecho 42 com destaque para antropização presente em uma das margens (Fonte: Carbono Engenharia, 2023).

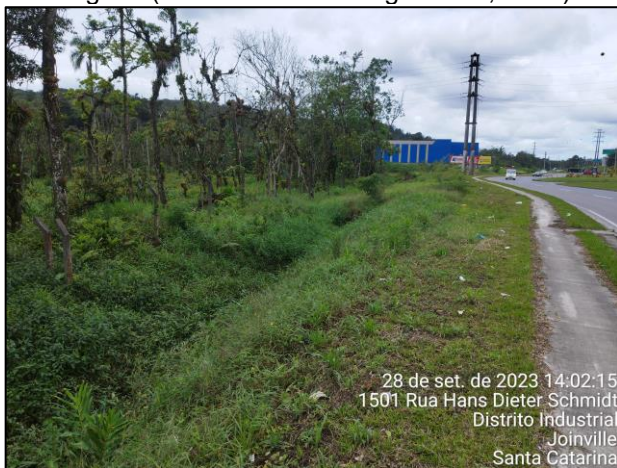
Figura 23: (R8) Vista para o início do trecho 42 com destaque para a antropização presente nas margens do corpo hídrico (Fonte: Carbono Engenharia 2023).

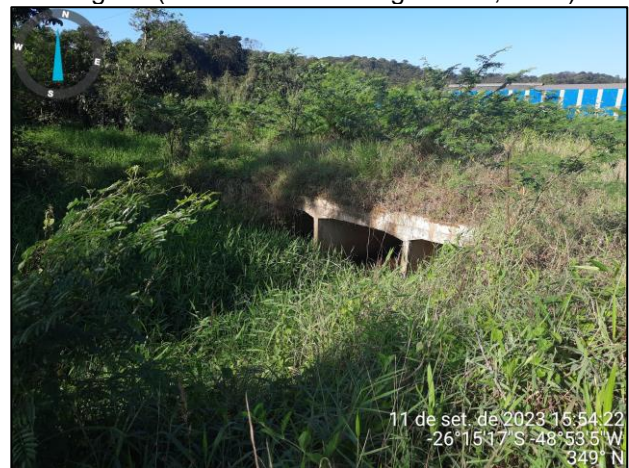
Figura 24: (R9) Vista para o trecho 43 com destaque para o início da galeria fechada (Fonte: Carbono Engenharia, 2023).

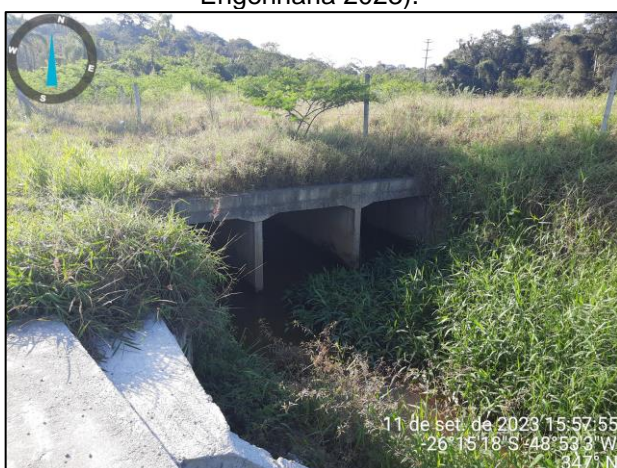
Figura 25: (R10) Vista para o trecho 43 com destaque para a saída da galeria fechada (Fonte: Carbono Engenharia, 2023).

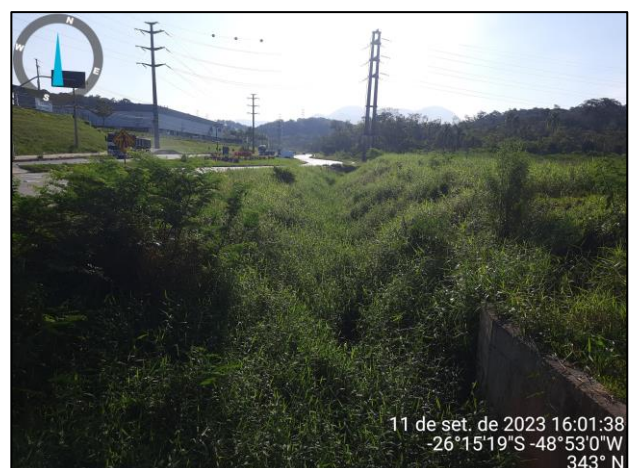
Figura 26: (R11) Vista para o trecho 44 com destaque para a antropização nas margens do corpo hídrico (Fonte: Carbono Engenharia, 2023).

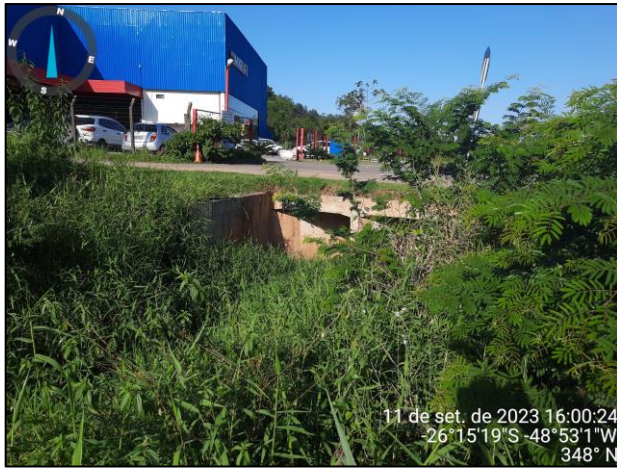
Figura 27 – (R11) Vista para o trecho 45 com destaque para o início da galeria fechada (Fonte: Carbono Engenharia, 2023).

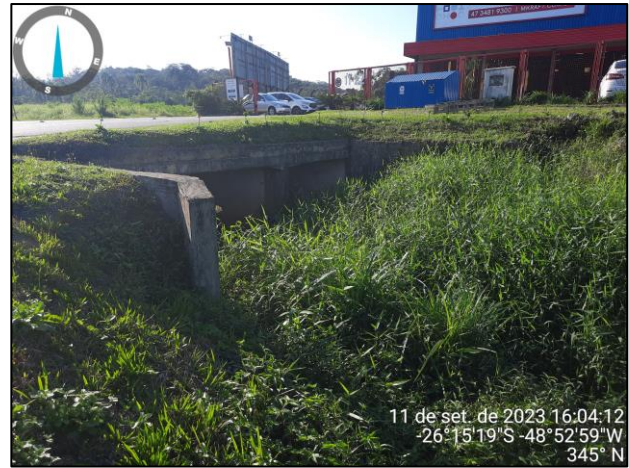
Figura 28 – (R12) Vista para o trecho 45 com destaque para a saída da galeria fechada (Fonte: Carbono Engenharia, 2023).

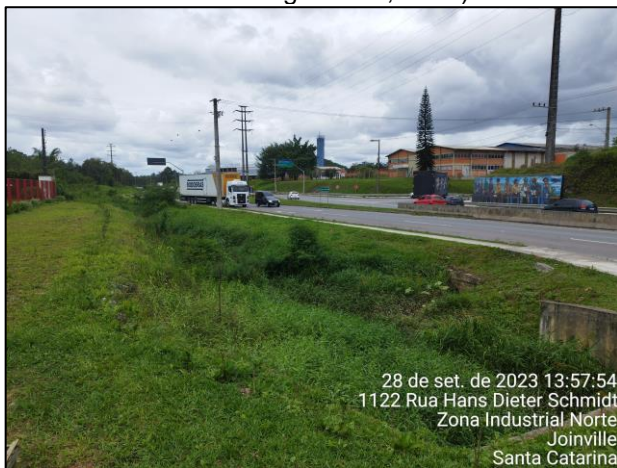
Figura 29 - (R12) Vista para o trecho 46 com destaque para a antropização presente nas margens do corpo hídrico (Fonte: Carbono Engenharia, 2023)

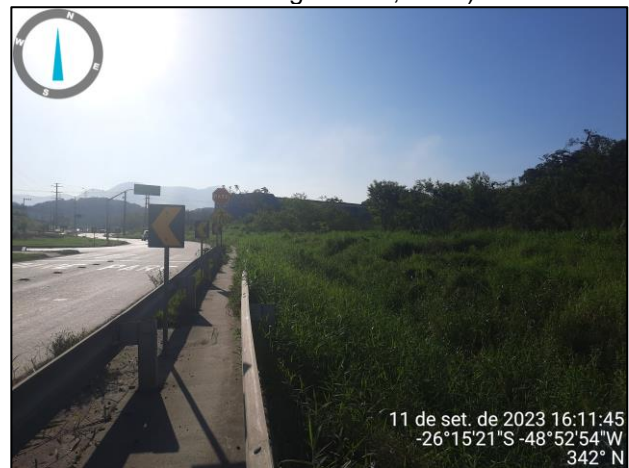
Figura 30 – (R13) Vista para o trecho 47 com destaque para a antropização presente na margem do corpo hídrico (Fonte: Carbono Engenharia, 2023).

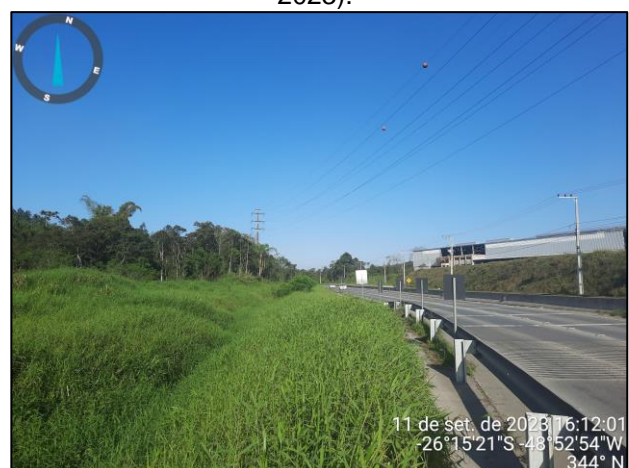
Figura 32 – (R13) Vista para o trecho 56 com destaque para a antropização presente nas margens do corpo hídrico (Fonte: Carbono Engenharia, 2023).

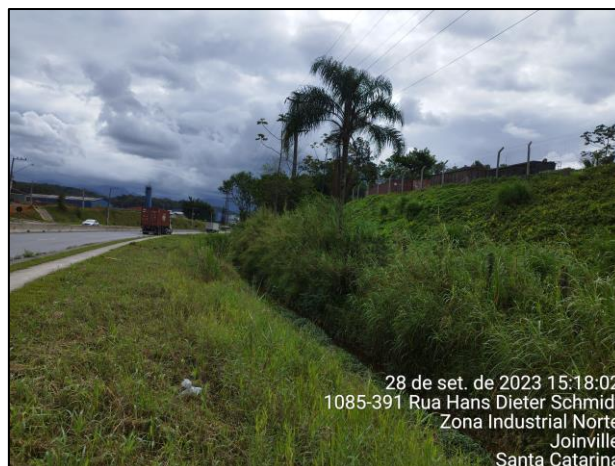
Figura 33 – (R14) Vista para o trecho 57 com destaque para a antropização presente nas margens do corpo hídrico (Fonte: Carbono Engenharia, 2023).

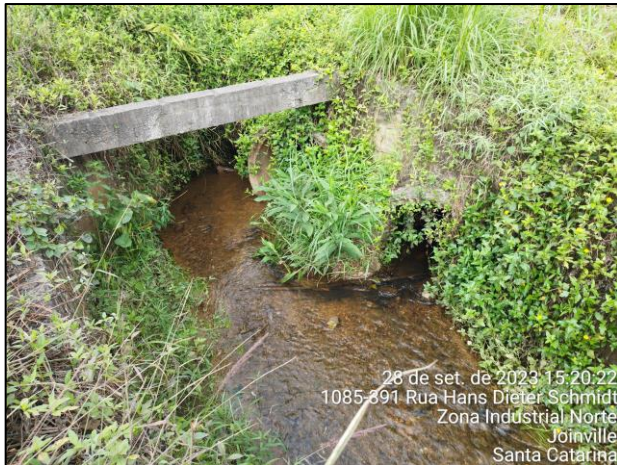
Figura 35: (R15) Vista para o trecho 58 com destaque para o início da tubulação (Fonte: Carbono Engenharia, 2023).

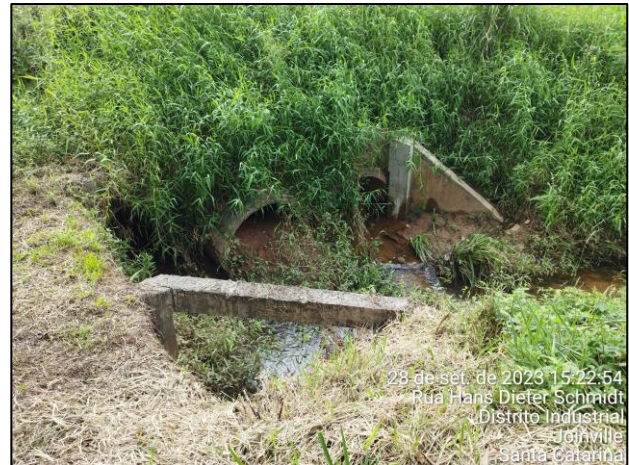
Figura 36: (R16) Vista para trecho 58 com destaque para a saída da tubulação (Fonte: Carbono Engenharia, 2023).

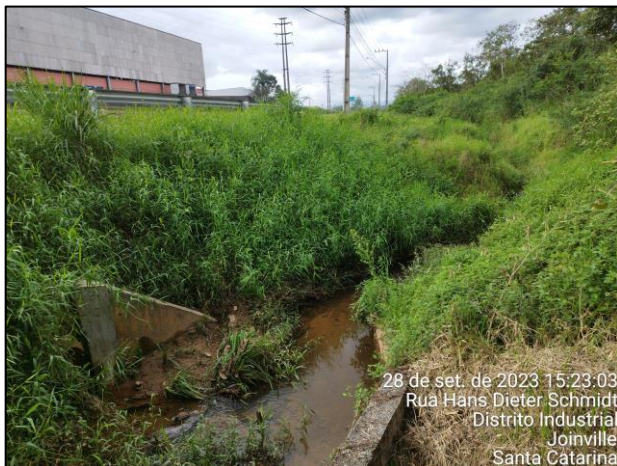
Figura 37: (R16) Vista para o início do trecho 59 com destaque para a antropização presente em uma das margens do corpo hídrico (Fonte: Carbono Engenharia, 2023).

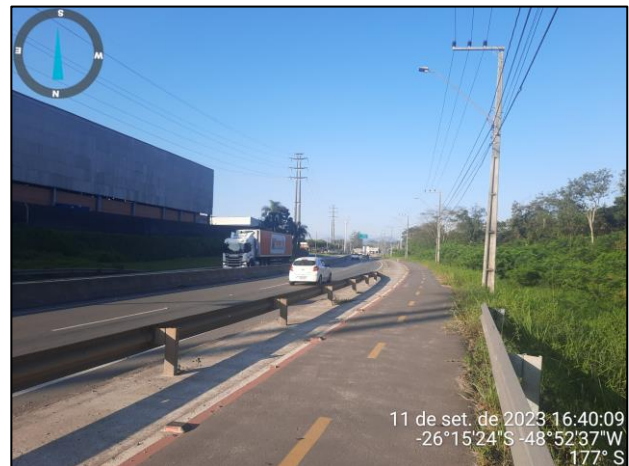
Figura 38: (R17) Vista para o trecho 59 com destaque para a via pública (Fonte: Carbono Engenharia, 2023).

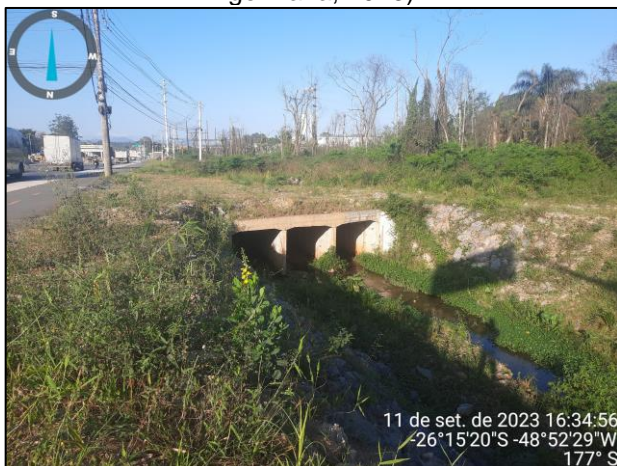
Figura 39: (R18) Vista para o trecho 60 com destaque para o início da galeria fechada (Fonte: Carbono Engenharia, 2023).

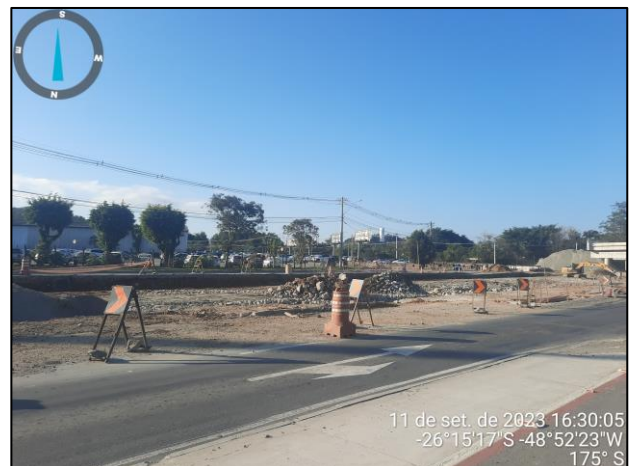
Figura 40: (R19) Vista para o trecho 60 com destaque para as obras do elevador que estão ocorrendo sobre o trecho (Fonte: Carbono Engenharia, 2023).

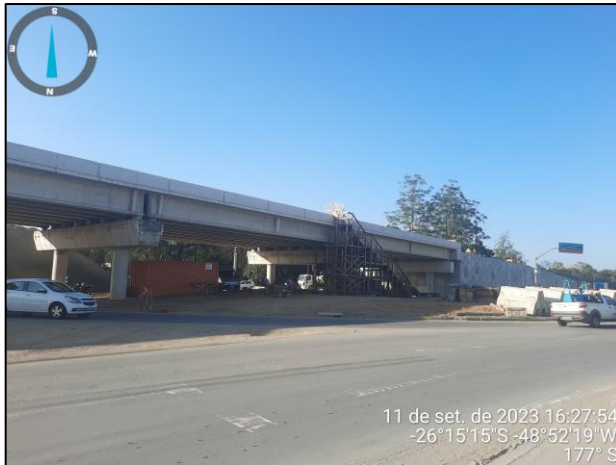
Figura 41 - (R20) Vista para o trecho 60 com destaque para as obras do elevador que estão acontecendo sobre o trecho (Fonte: Carbono Engenharia, 2023)

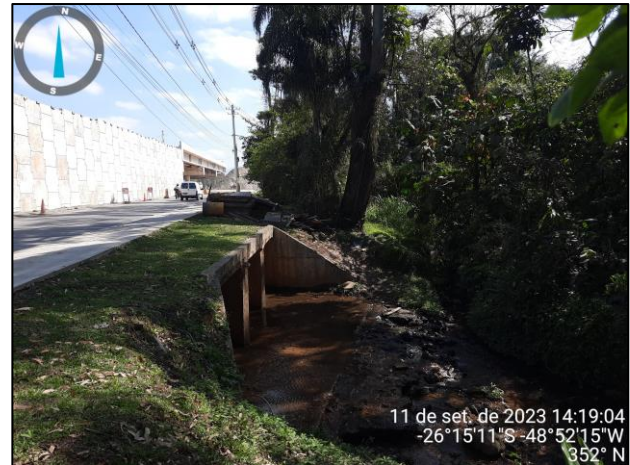
Figura 42 – (R21) Vista para o trecho 60 com destaque para a saída da galeria fechada (Fonte: Carbono Engenharia, 2023).

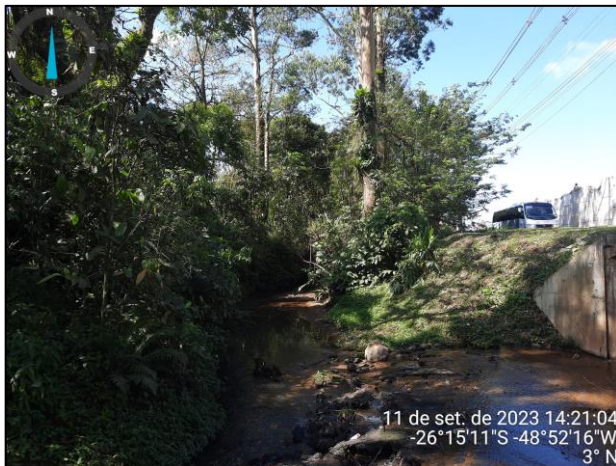
Figura 43 – (R21) Vista para o trecho 61 com destaque para a proximidade da via ao corpo hídrico (Fonte: Carbono Engenharia, 2023).

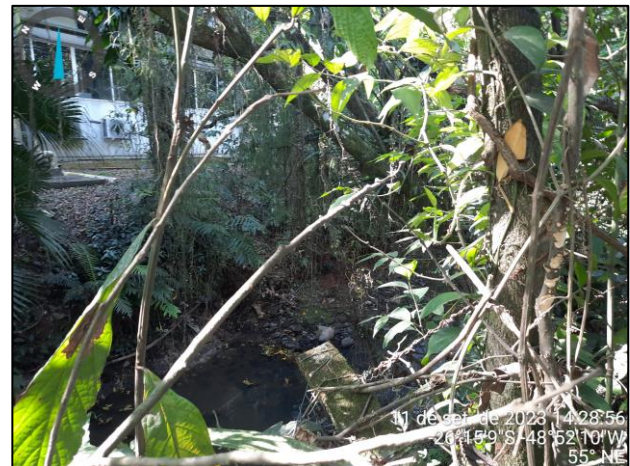
Figura 44 – (R22) Vista para o trecho 61 com destaque para a antropização e ocupações urbanas presentes no trecho (Fonte: Carbono Engenharia, 2023).

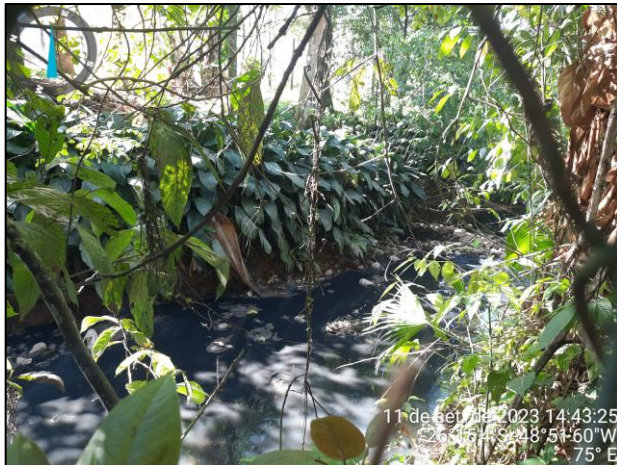
Figura 45 – (R23) Vista para o trecho 61 com destaque para antropização das margens do corpo hídrico (Fonte: Carbono Engenharia, 2023).

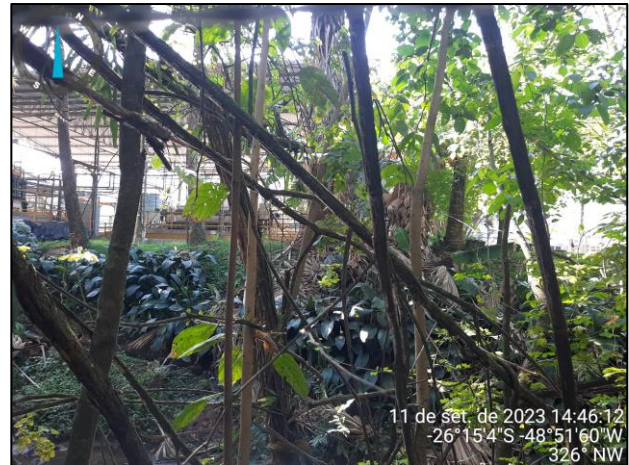
Figura 46 – (R23) Vista para o trecho 61 com destaque para as ocupações urbanas presentes nas margens do corpo hídrico (Fonte: Carbono Engenharia, 2023).

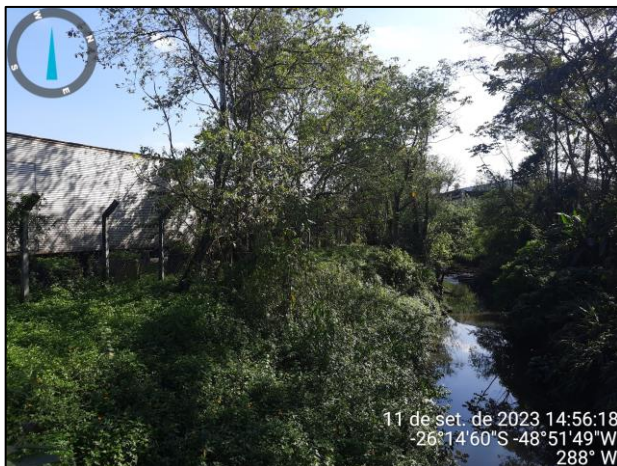
Figura 47 – (R24) Vista para o trecho 61 com destaque para a vegetação isolada presente nas margens do corpo hídrico (Fonte: Carbono Engenharia, 2023).
