# **DIAGNÓSTICO SOCIOAMBIENTAL POR MICROBACIA HIDROGRÁFICA (DSMH)**

## **MICROBACIA 46-1**

Joinville, agosto de 2022

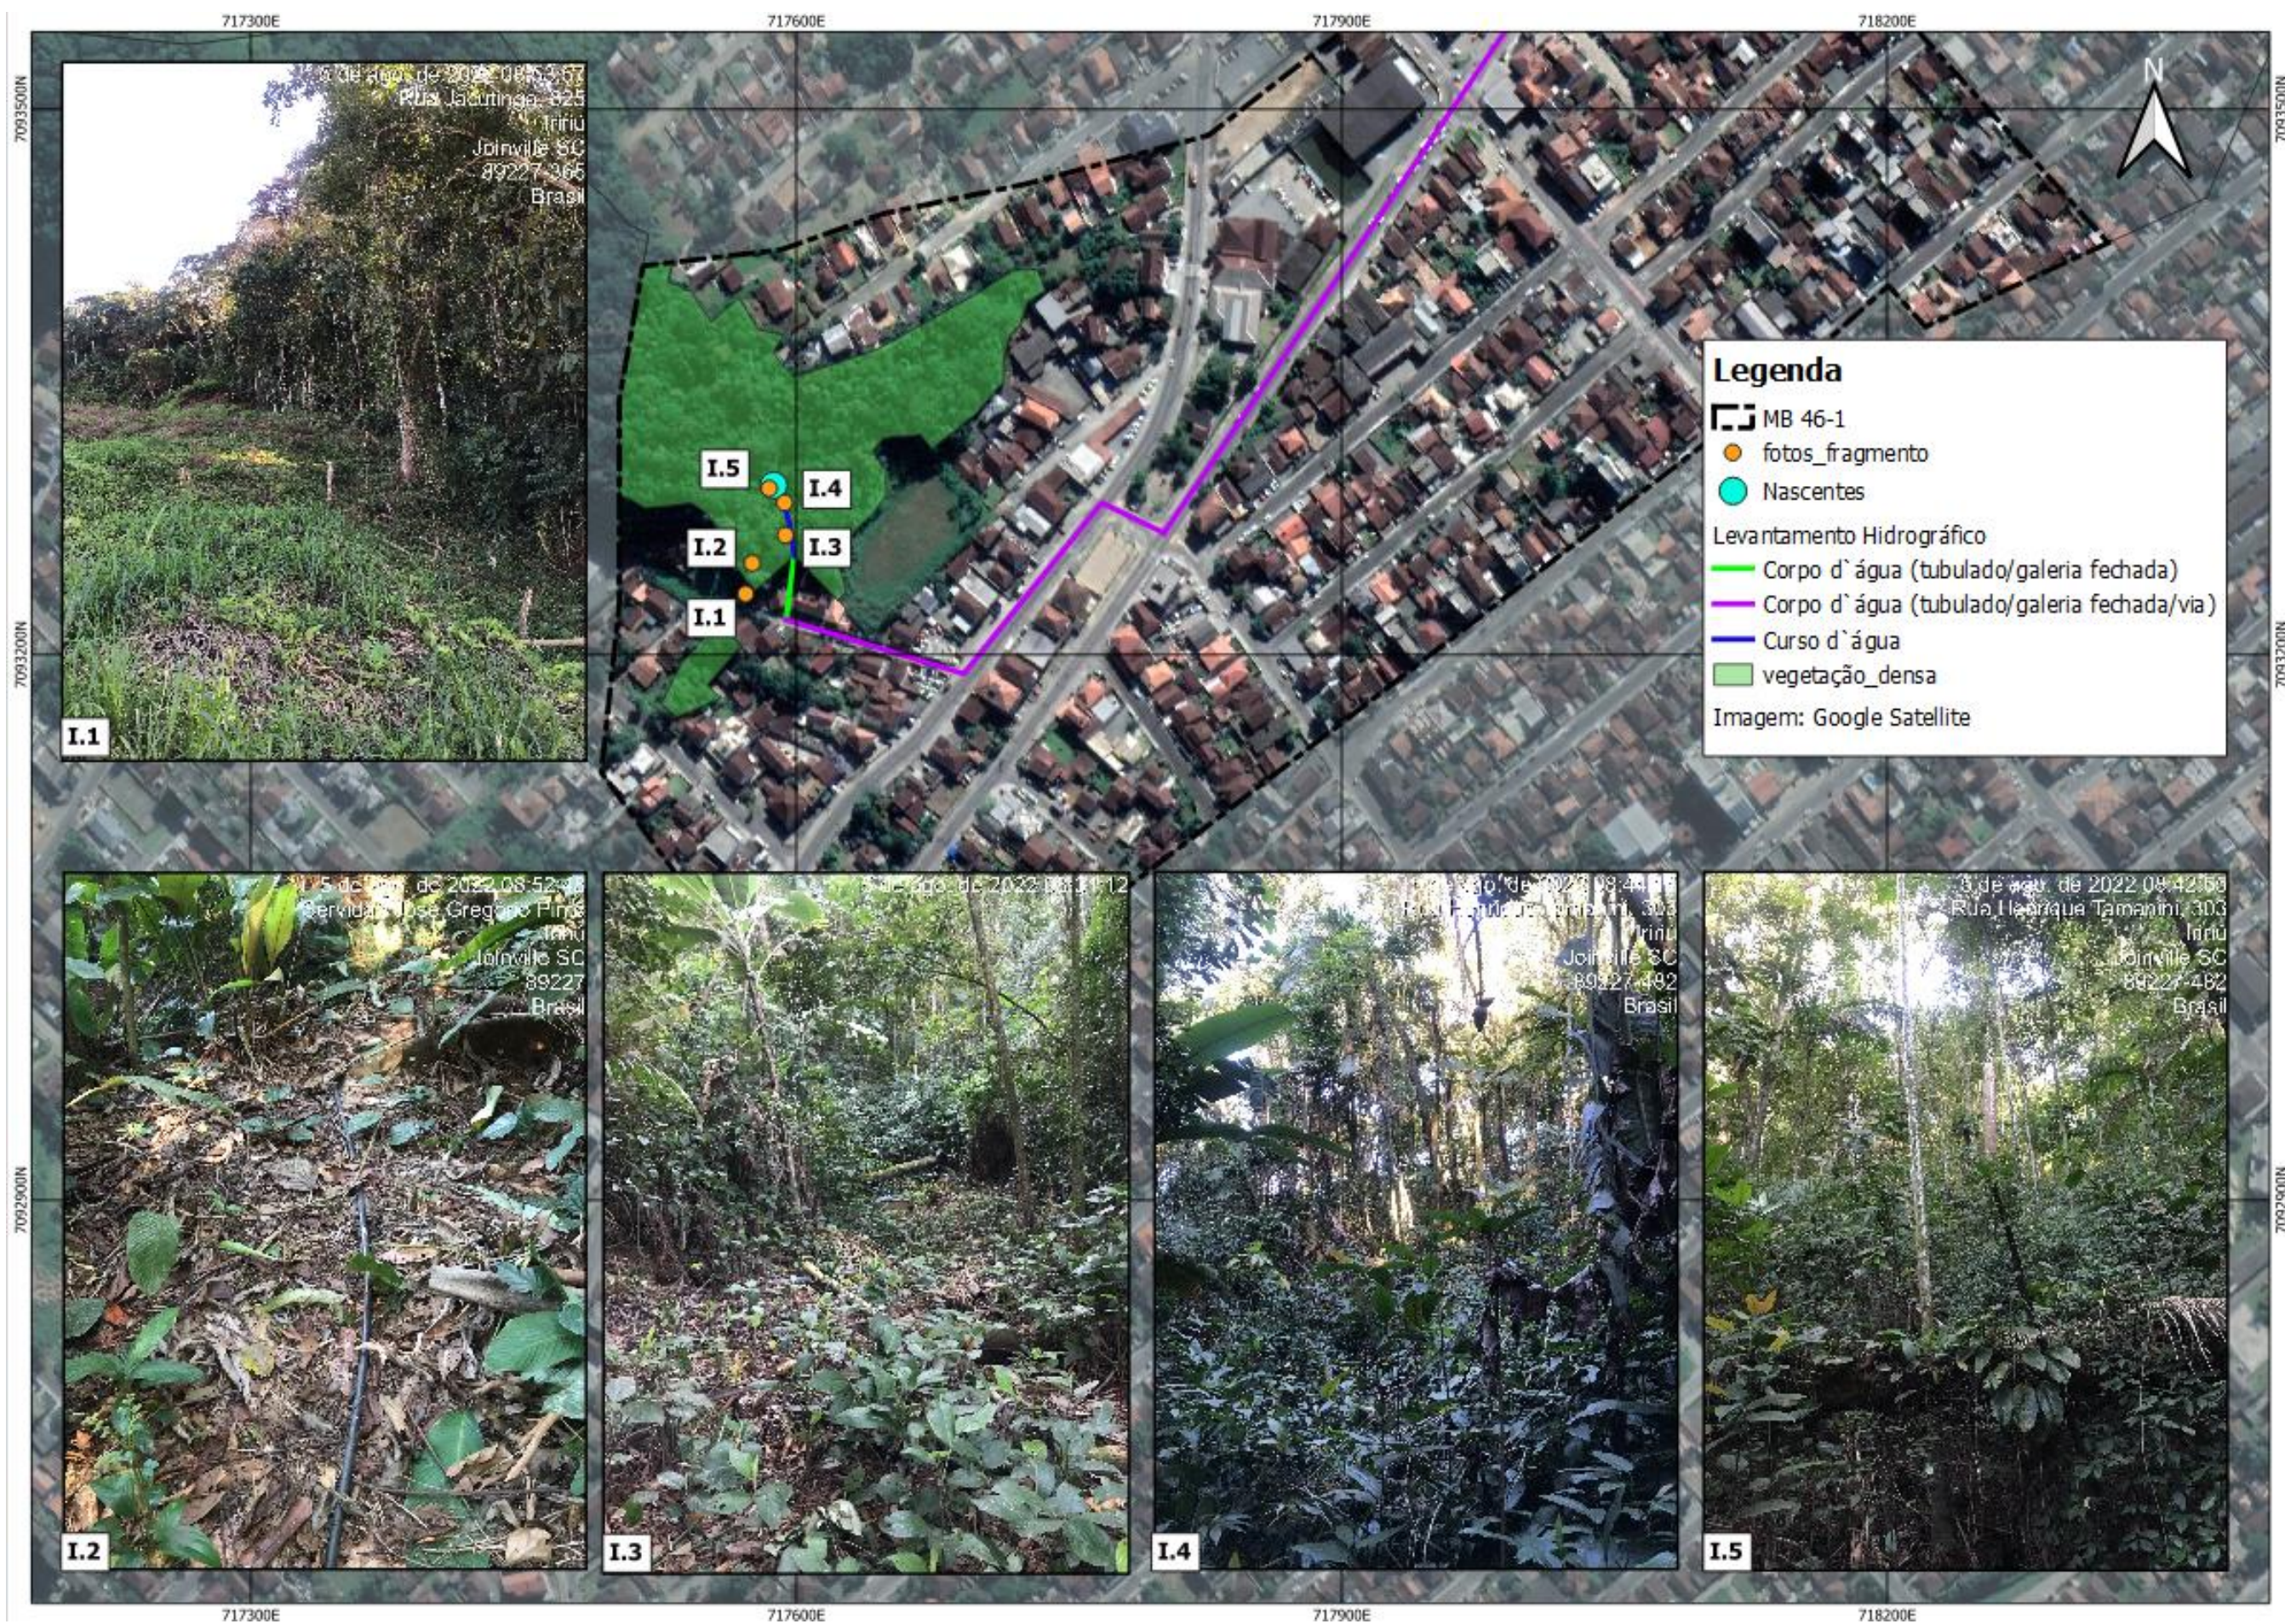
Durante a visita no local, ocorrida no dia 05/08/22, foi percorrida a margem de um curso d'água, originário de uma nascente, conforme cadastro no SIMGeo, onde também foi registrada a presença de serrapilheira e epífitas (Figura 7).

Figura 7 - Registros fotográficos do interior do fragmento, na região do curso d'água aberto, onde: I1 = Borda do fragmento; I2 = Registro serrapilheira; I3 = Estrato herbáceo e sub-bosque; I4 = Estratificação; I5 = Estratificação e epífitas.

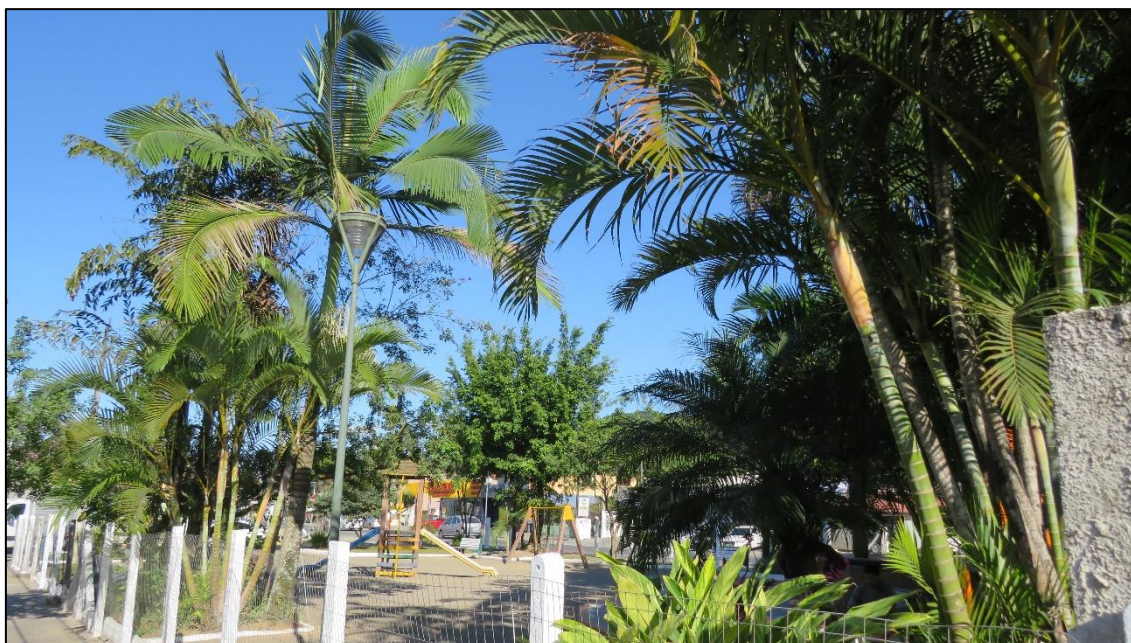
Foto 4 - Registro da arborização na Praça Mãe Peregrina.

Destaque para a Praça Mãe Peregrina, situada entre as ruas Tuiuti e Guaíra, em que há maior número de árvores isoladas, contando com espécies ornamentais, incluindo espécies exóticas como as palmeiras-areca (*Dypsis lutescens*) e figueira (*Ficus benjamina*) (Fotos 3 a 5; Figura 8). Nos lotes também é marcante a presença de espécies exóticas para fins ornamentais (Foto 6).

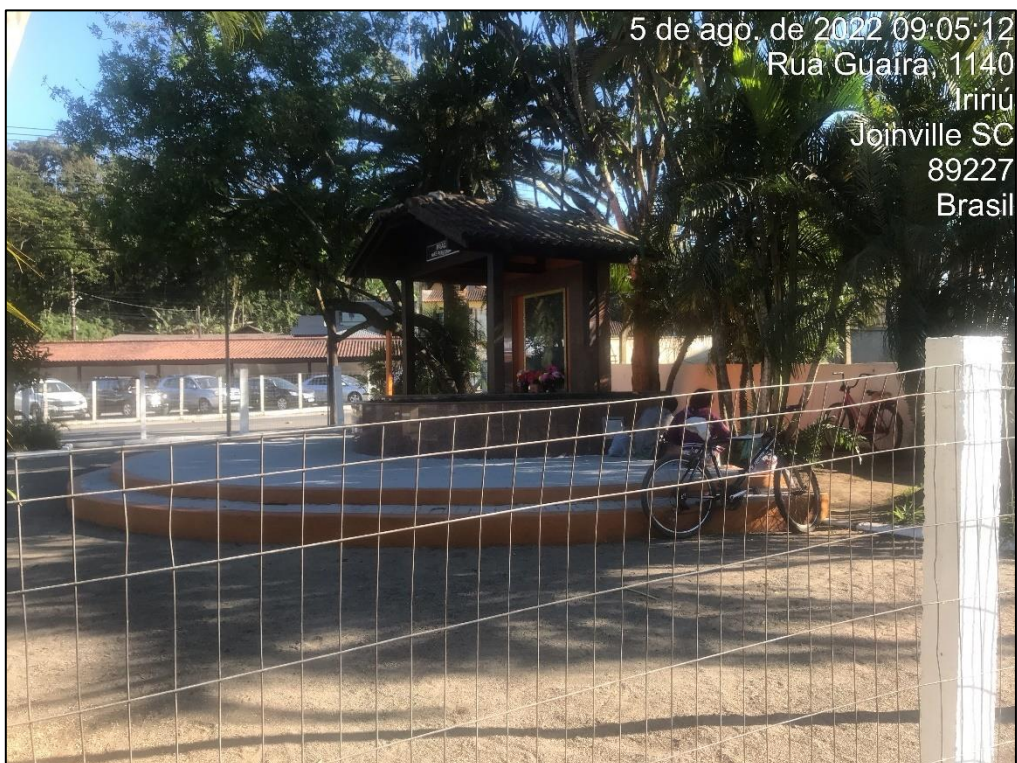
Foto 5 - Registro da arborização na Praça Mãe Peregrina.

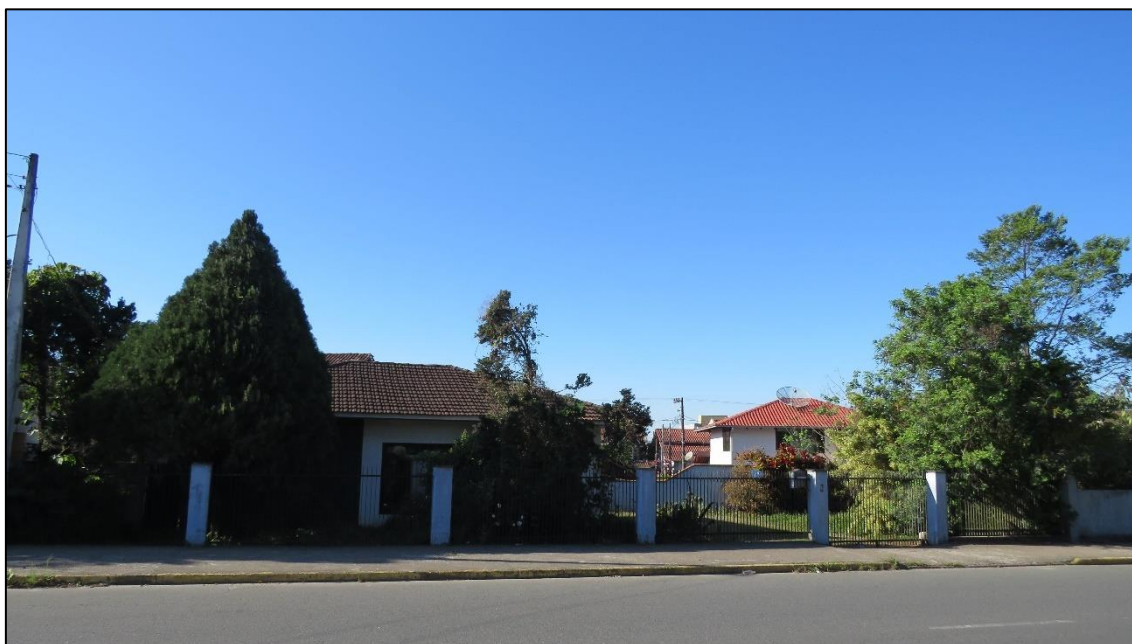
Foto 6 - Registro da arborização presente nos lotes residenciais.

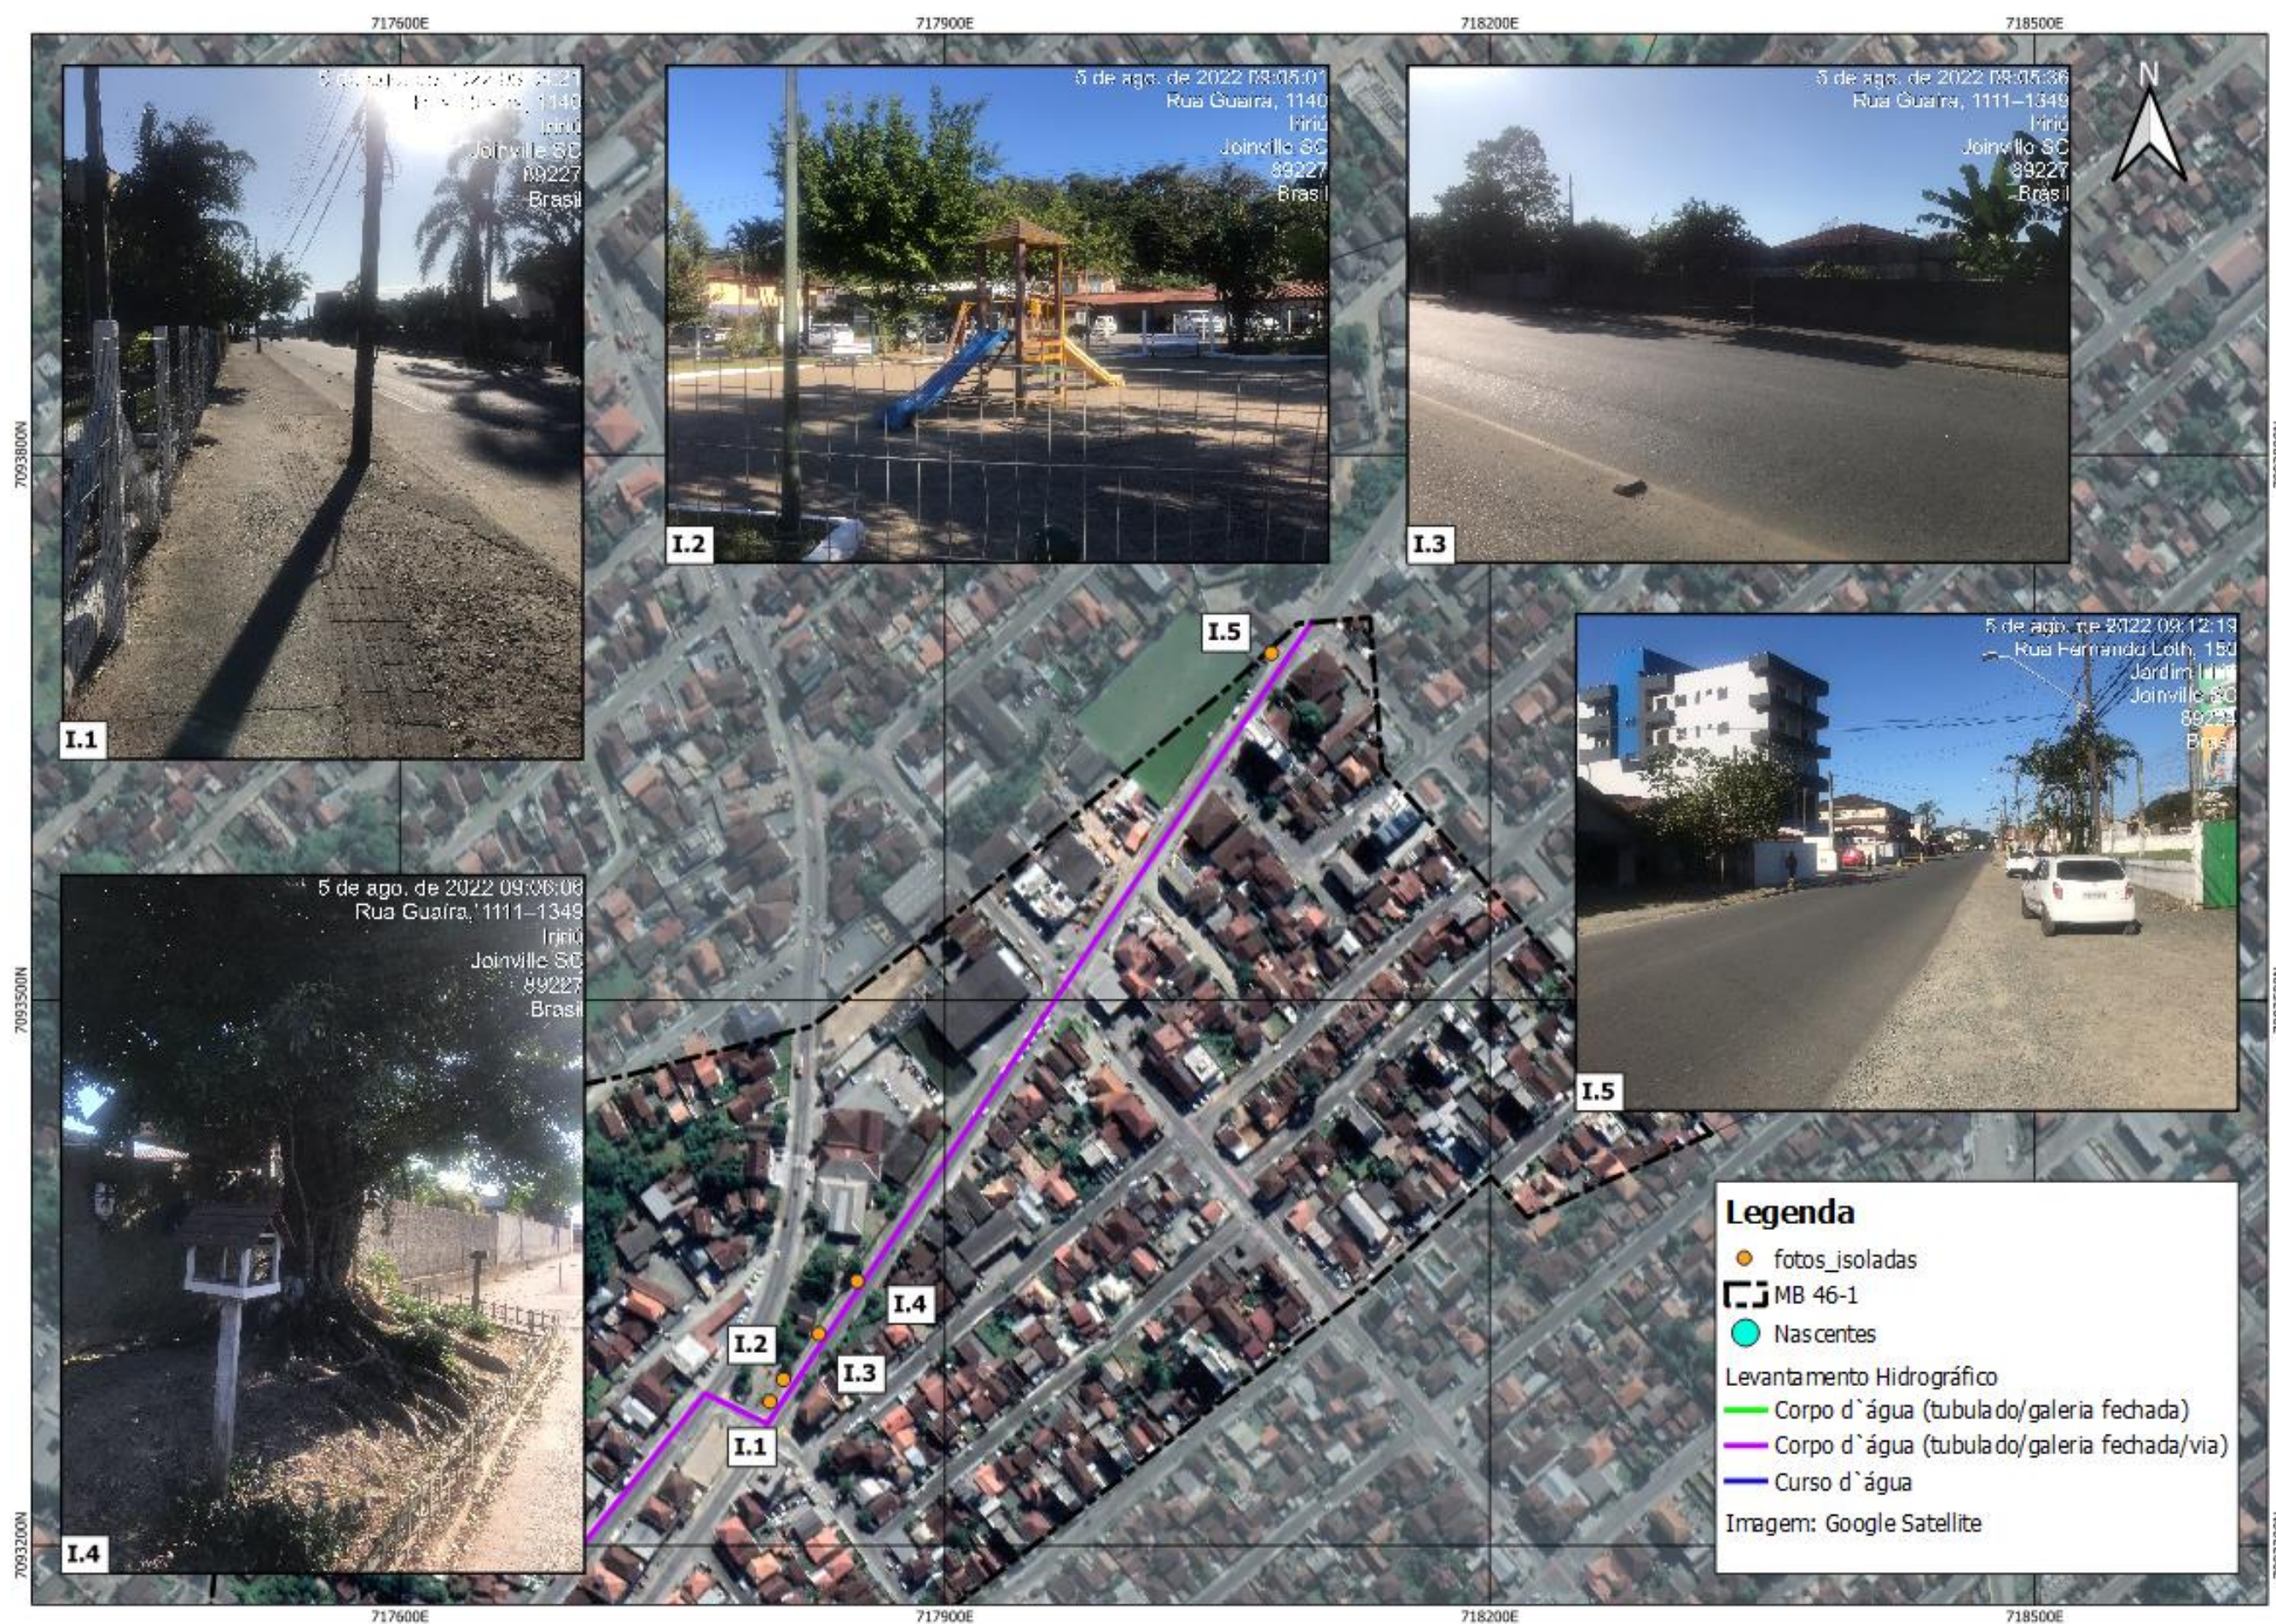
Figura 8 - Registro de árvores isoladas ao longo dos trechos dos cursos d'água da microbasin, onde: I1 = Vista geral da R. Tuiuti; I2 = Árvores na Praça Mãe Peregrina; I3 = Vista geral da R. Guaíra; I4 = Figueira-mata-pau e aroeira na calçada da R. Guaíra; I5 = Vista da arborização na R. Guaíra, próxima ao campo de futebol.

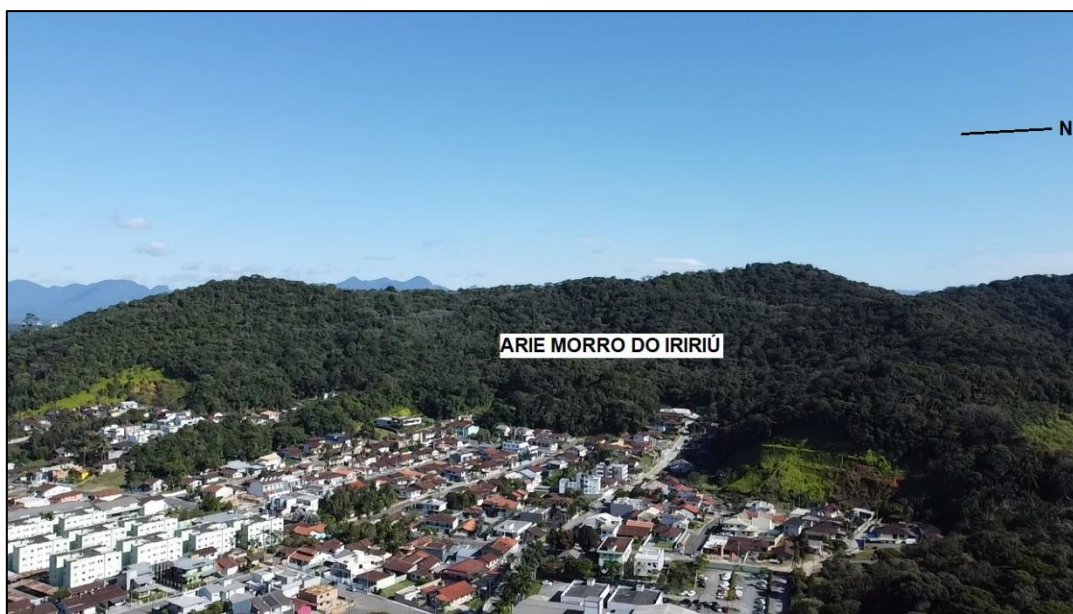
Foto 7 - Imagem aérea parcial da ARIE Morro do Iriirú, a partir da MB 46-1.

A microbacia 46-1 não está inserida em Unidades de Conservação (UC), porém está a, aproximadamente, 147,89m de distância da Área de Relevante Interesse Ecológico (ARIE) do Morro do Iriirú (Foto 7). Desta forma, incide sobre ela a Zona de Amortecimento desta UC (Figura 9).

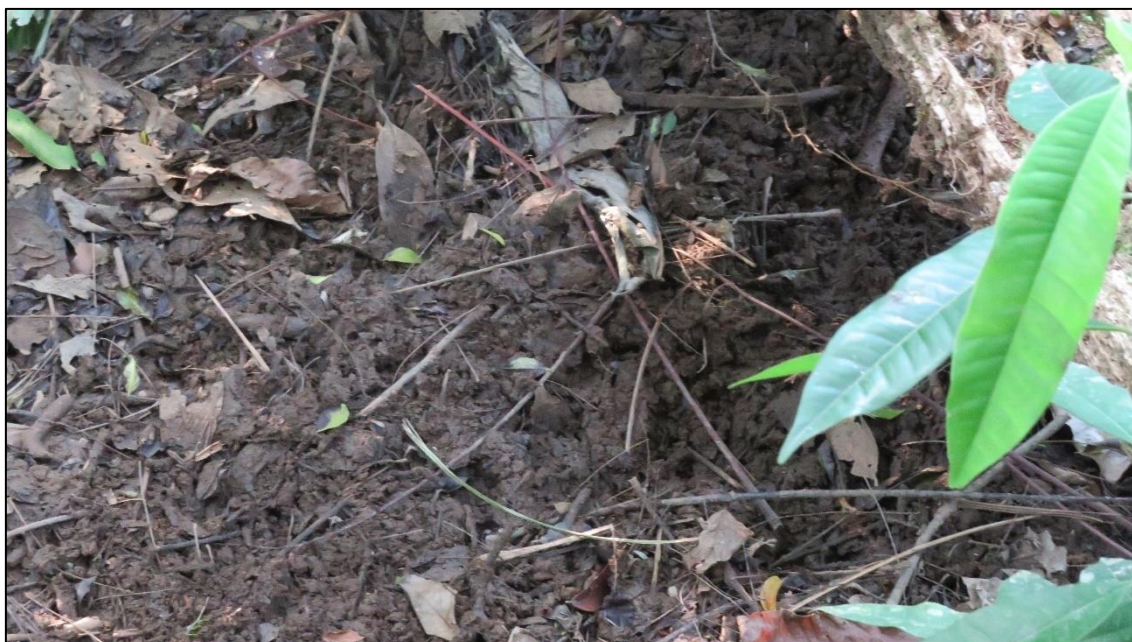
Foto 8 - Fuçado de tatu registrado na margem do curso d'água, no interior do fragmento.

Durante as atividades da visita em campo não foram registrados indivíduos da fauna silvestre, apenas o vestígio de fuçado de tatu próximo à margem do curso d'água (Foto 8).

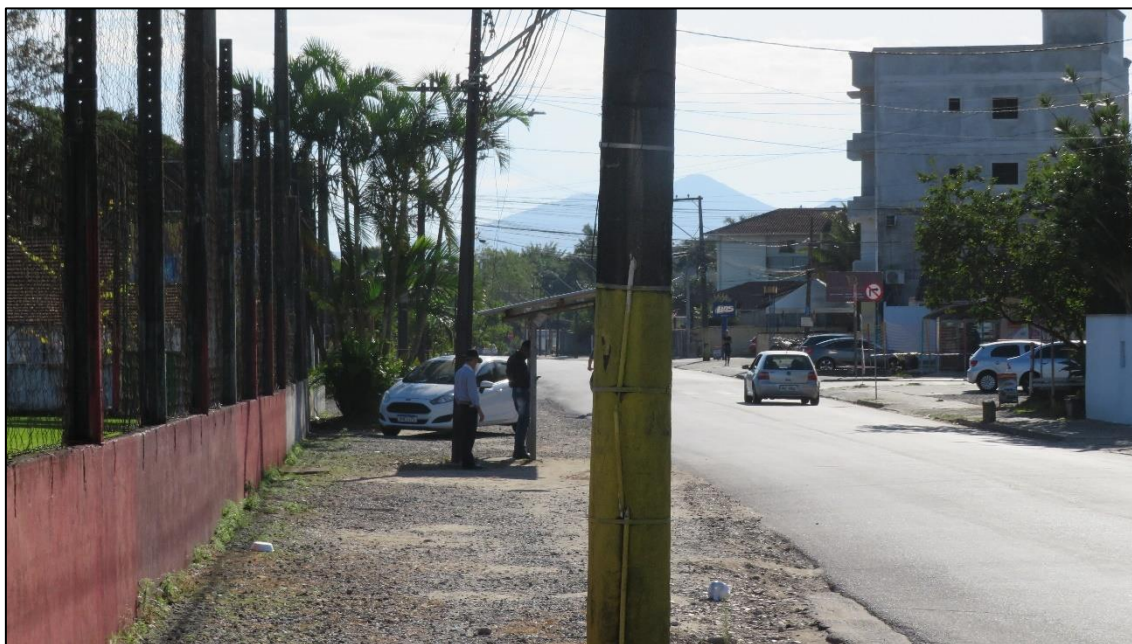
Foto 10 - Ponto de parada de ônibus na Rua Guaíra, no interior da microbacia.

A região é atendida por diversas linhas de ônibus que cruzam a microbacia, principalmente através das ruas Tuiuti e Guaíra (Foto 10).

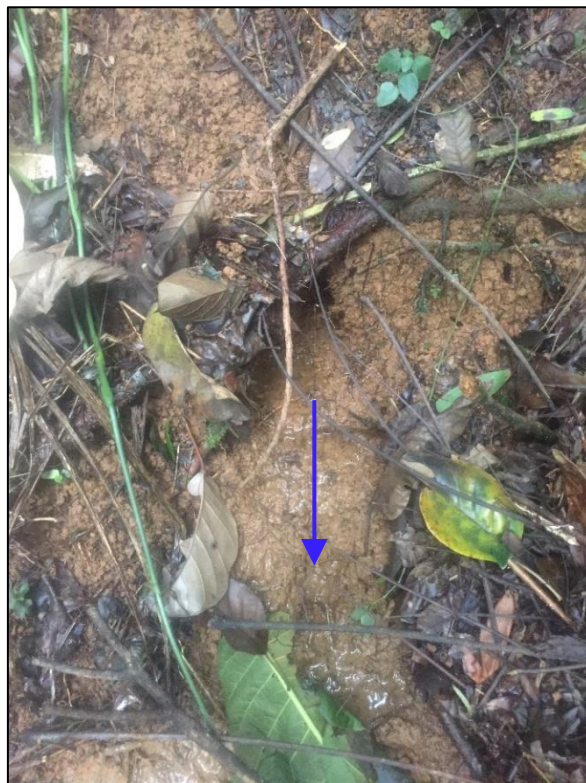
Foto 11 - Nascente que dá origem ao Trecho 1 (aberto), em área de vegetação densa. Nota: presença de tubulação pontual (conforme relato de moradora local, o tubo existente na nascente foi colocado no passado por moradores das proximidades, com objetivo de facilitar a captação de água para abastecimento residencial local).

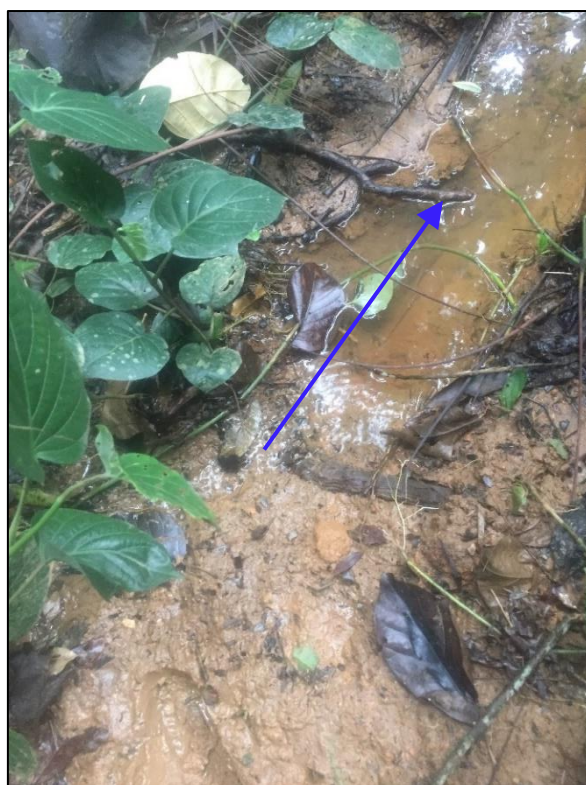
Foto 12 - Região da nascente que dá início ao Trecho 1 (aberto), em área de vegetação densa.

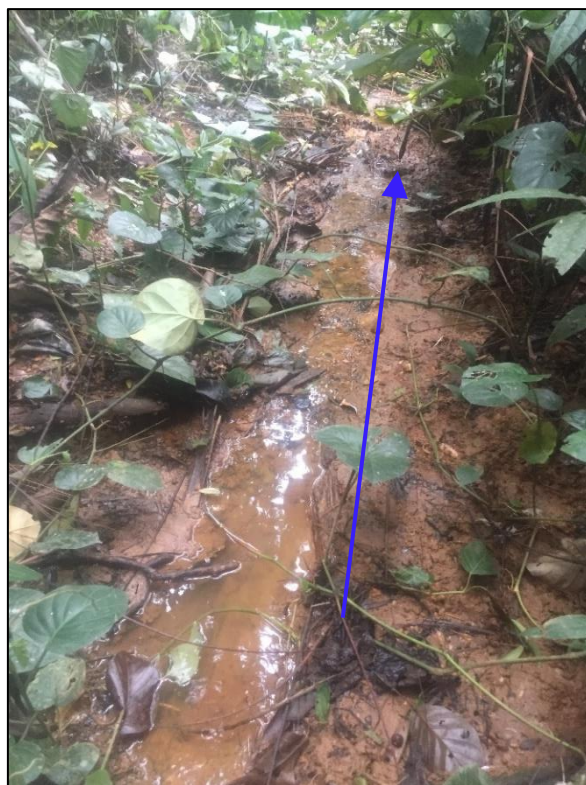
Foto 13 - Trecho 1 (aberto), em área de vegetação densa.

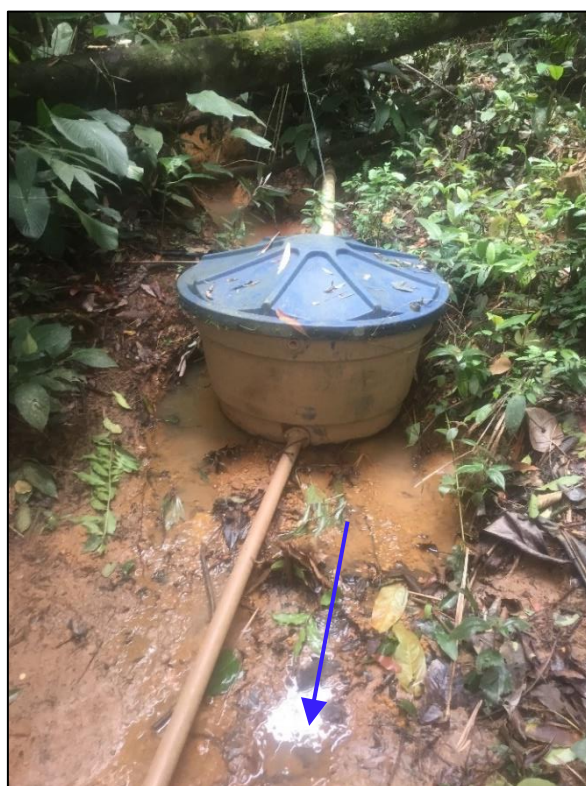
Foto 14 - Trecho 1, aberto em área de vegetação densa. Nota: caixa d'água instalada por moradores das proximidades, para captação de água para abastecimento residencial local.

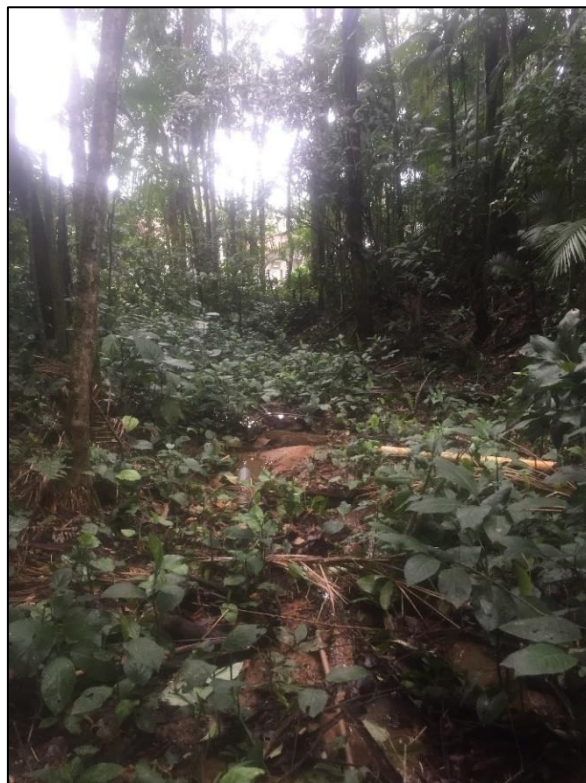
Foto 15 - Trecho 1, aberto em área de vegetação densa. Nota: na clareira ao fundo estão os lotes e o início do Trecho 2a (fechado entre lotes).

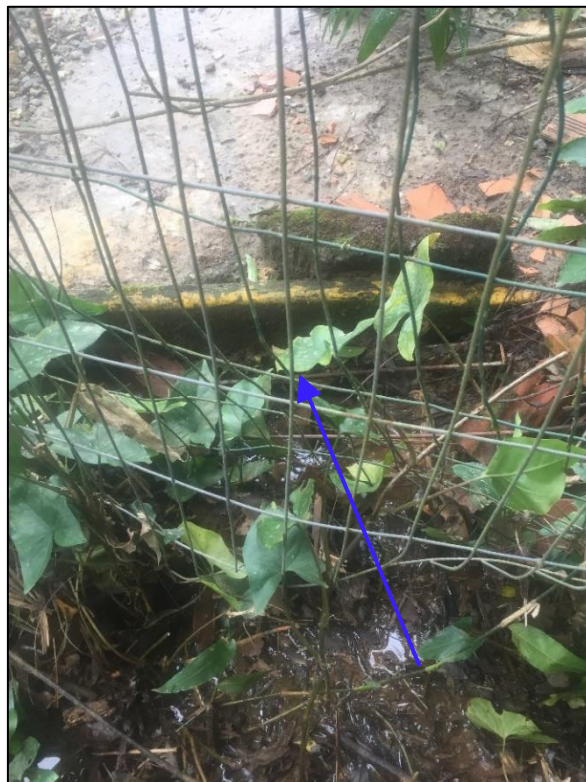
Foto 16 - Junção do Trecho 1 (aberto em vegetação densa) com a tubulação do Trecho 2a (fechado entre lotes). Nota: a partir desse ponto todo o restante dos trechos da microbacia estão fechados.

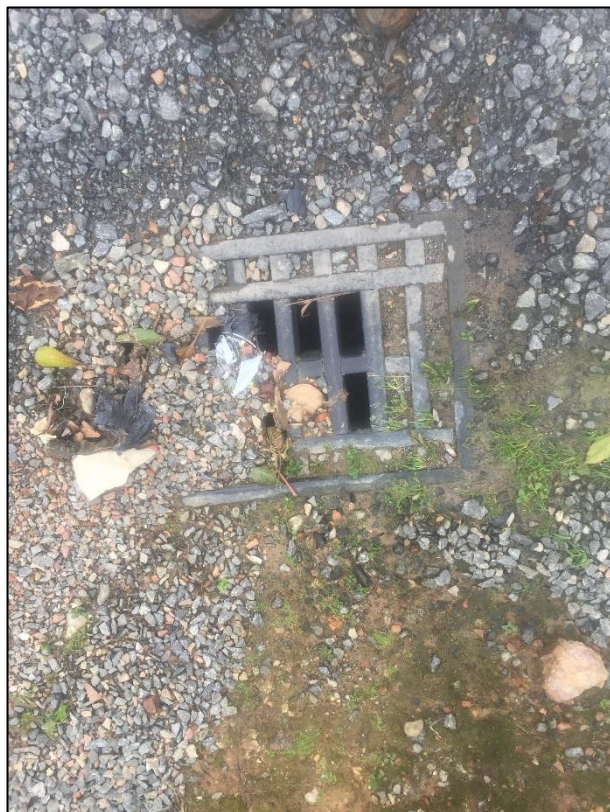
Foto 17 - Bueiro na Servidão José Gregório Pinto (junção dos trechos fechados 2b com 3).

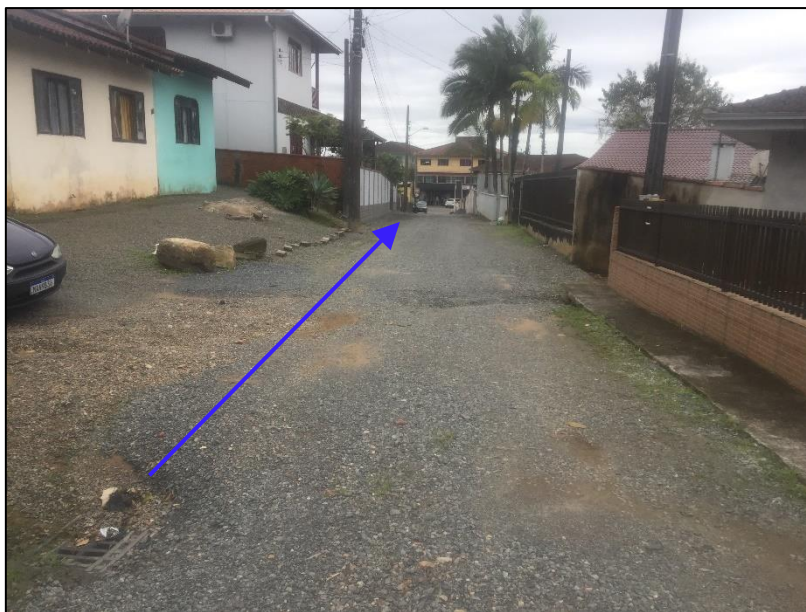
Foto 18 - Trecho 3 fechado sob a Servidão José Gregório Pinto.

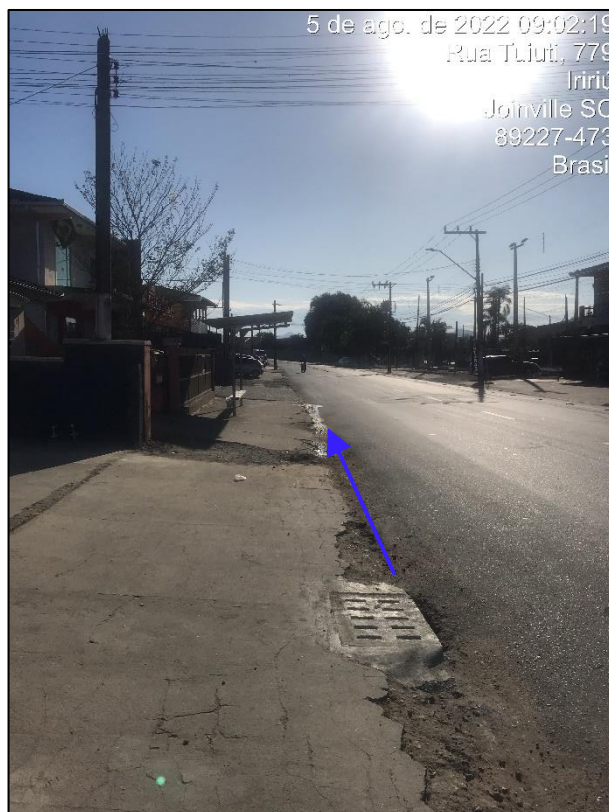
Foto 19 - Trecho 4 fechado sob a Rua Tuiuti.

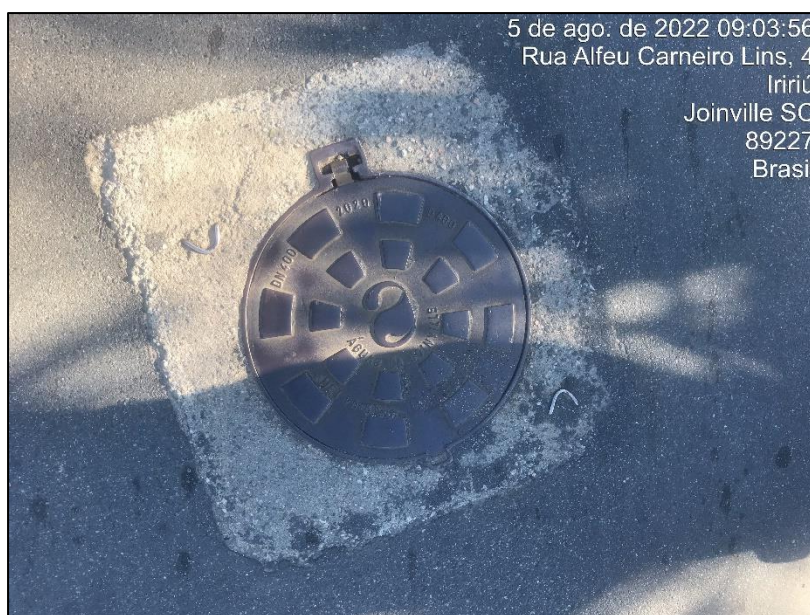
Foto 20 - Caixa de inspeção da Cia. Águas de Joinville no Trecho 5 (fechado sob a Rua Alfeu Carneiro Lins).

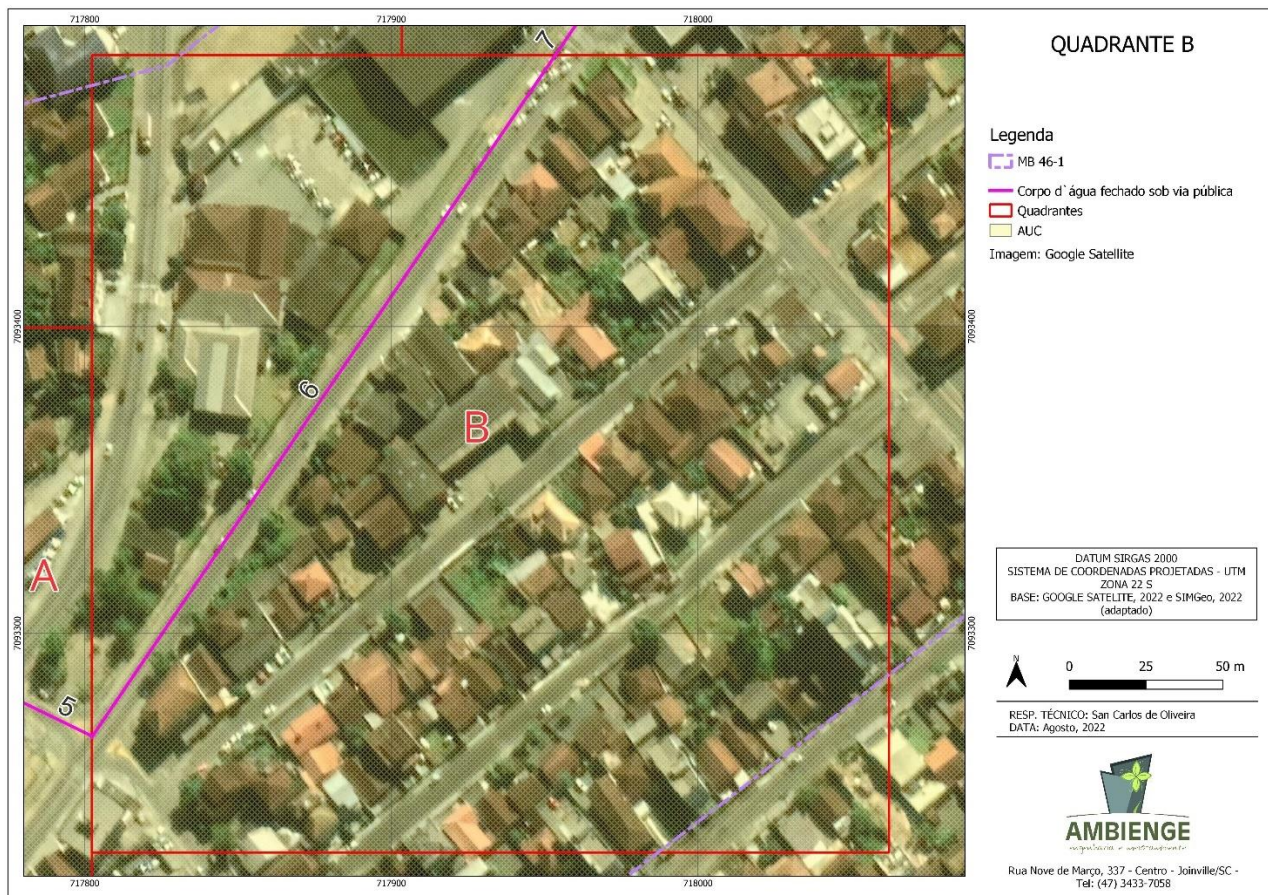
Figura 13 - Mapeamento Quadrante B.

O Quadrante B é composto por um trecho único (Trecho 6), sob a Rua Guaíra, totalmente tubulado sob via pública (Foto 22).

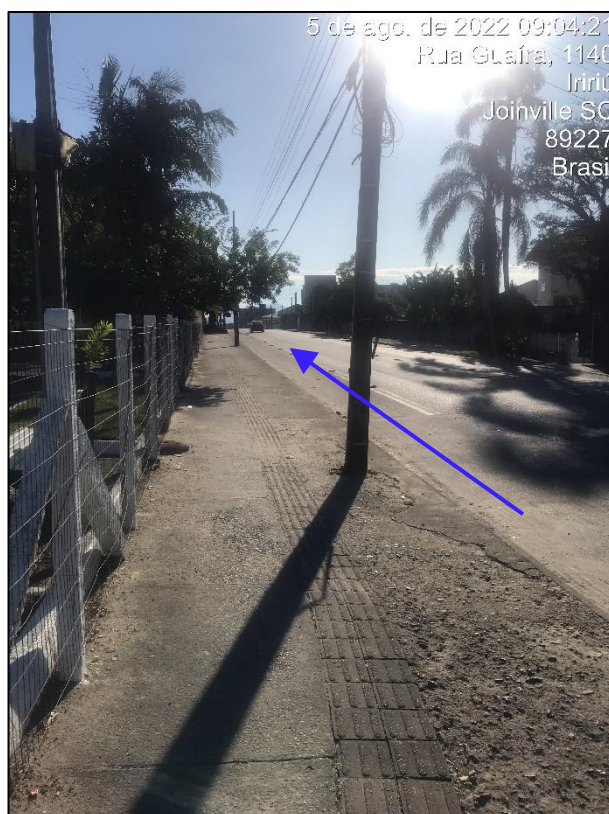
Foto 21 - Trecho 6 fechado sob a Rua Guaíba.

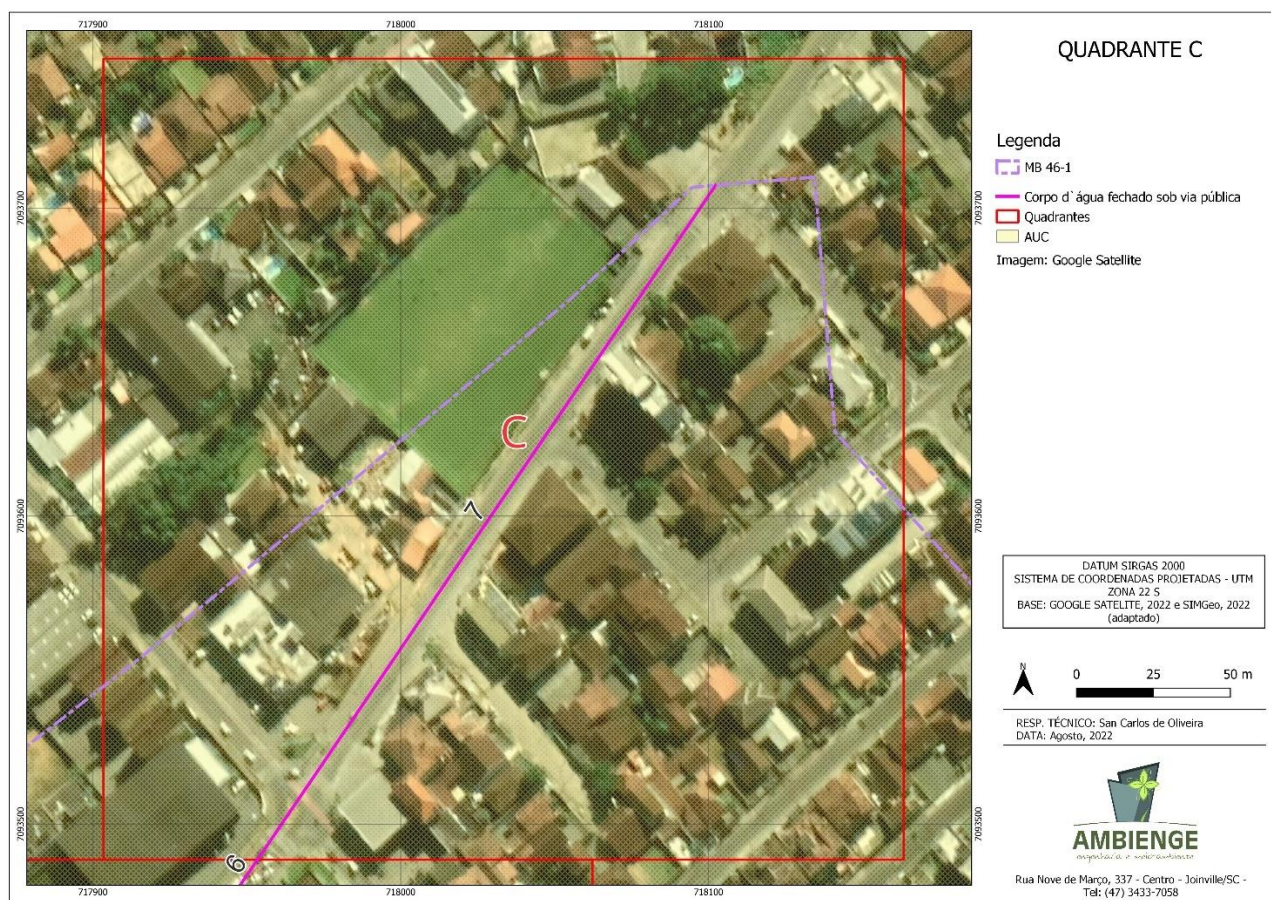
Figura 14 - Mapeamento Quadrante C.

O Quadrante C também é composto por um trecho único (Trecho 7), sob a Rua Guáira, também totalmente tubulado sob via pública.

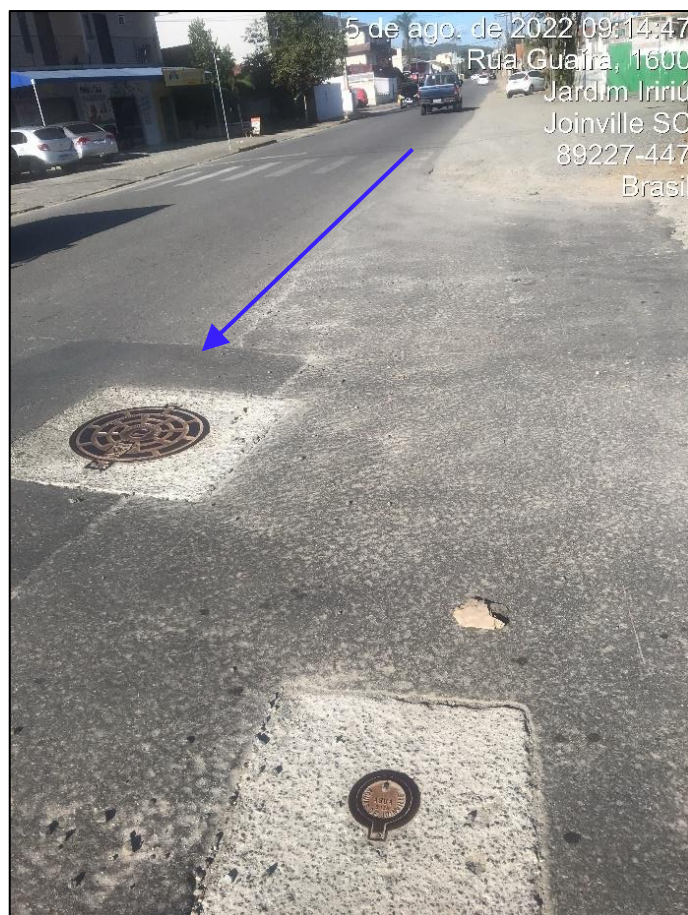
Foto 22 - Trecho 7 fechado sob a Rua Guaíra. Nota: presença de caixa de inspeção da Cia. Águas de Joinville.

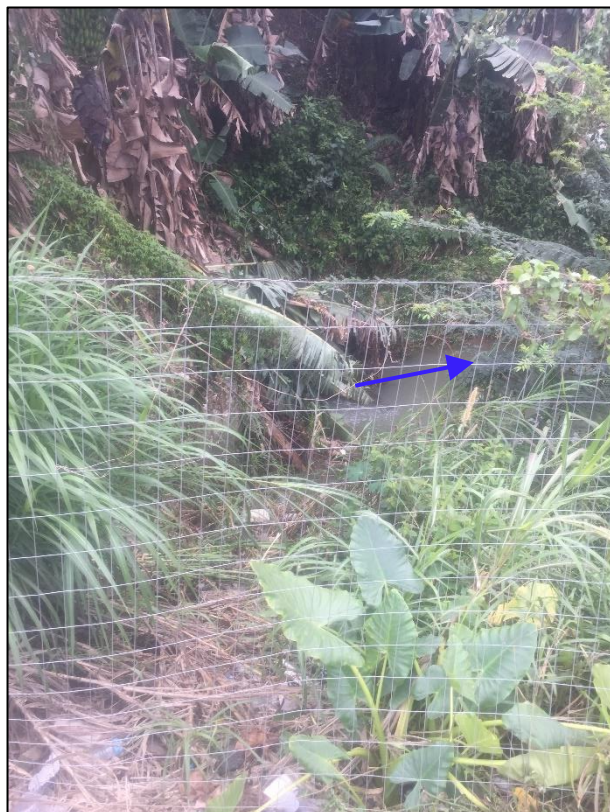
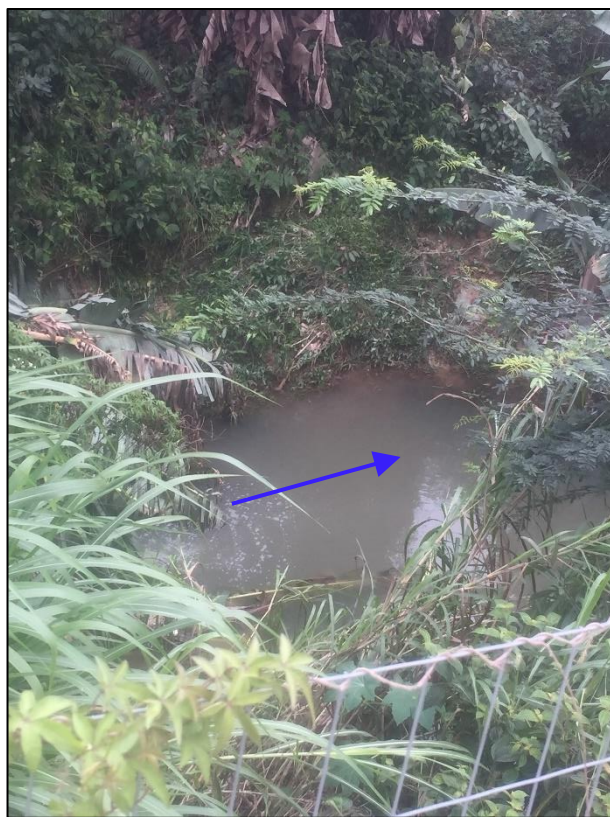
Após o Trecho 7 (tubulado sob via pública), já fora da microbacia em estudo, é possível identificar o corpo d'água em estudo desaguando em um trecho aberto do Rio Iririú Mirim, nas margens da Rua Guaíra, nas coordenadas UTM 718133.406 / 7093759.398, conforme fotografias abaixo:

Foto 23 - Ponto de deságue dos corpos d'água da microbacia (a jusante do Quadrante C) em trecho aberto do Rio Iriú Mirim.

Foto 24 - Ponto de deságue dos corpos d'água da microbacia (a jusante do Quadrante C) em trecho aberto do Rio Iriú Mirim.

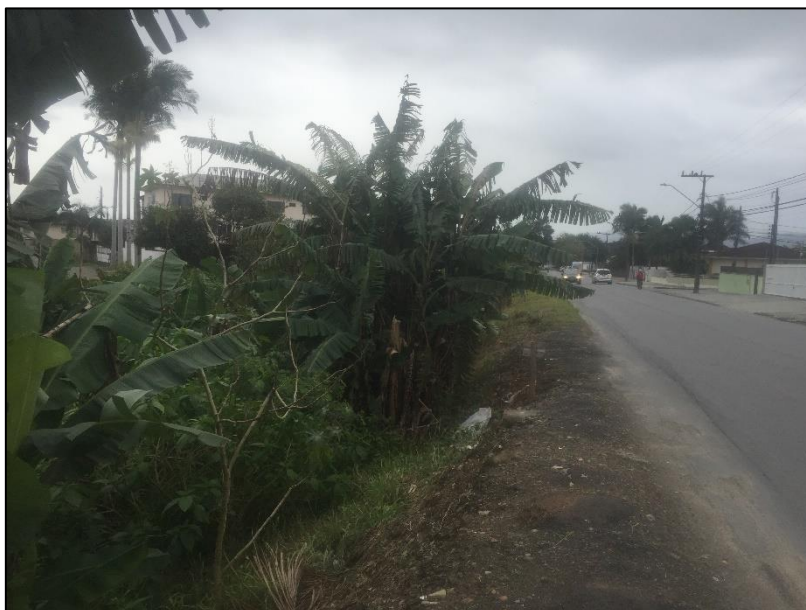
Foto 25 - Rio Iririú Mirim nas margens da Rua Guaíra.
