### 3.2.2 IDENTIFICAÇÃO DAS ÁREAS CONSIDERADAS DE RISCO GEOLÓGICO - GEOTÉCNICO ÀS MARGENS DOS CORPOS D'ÁGUA

### 3.2.3 QUADRO DE QUANTITATIVOS

## 3.3 INFORMAÇÕES SOBRE A FLORA

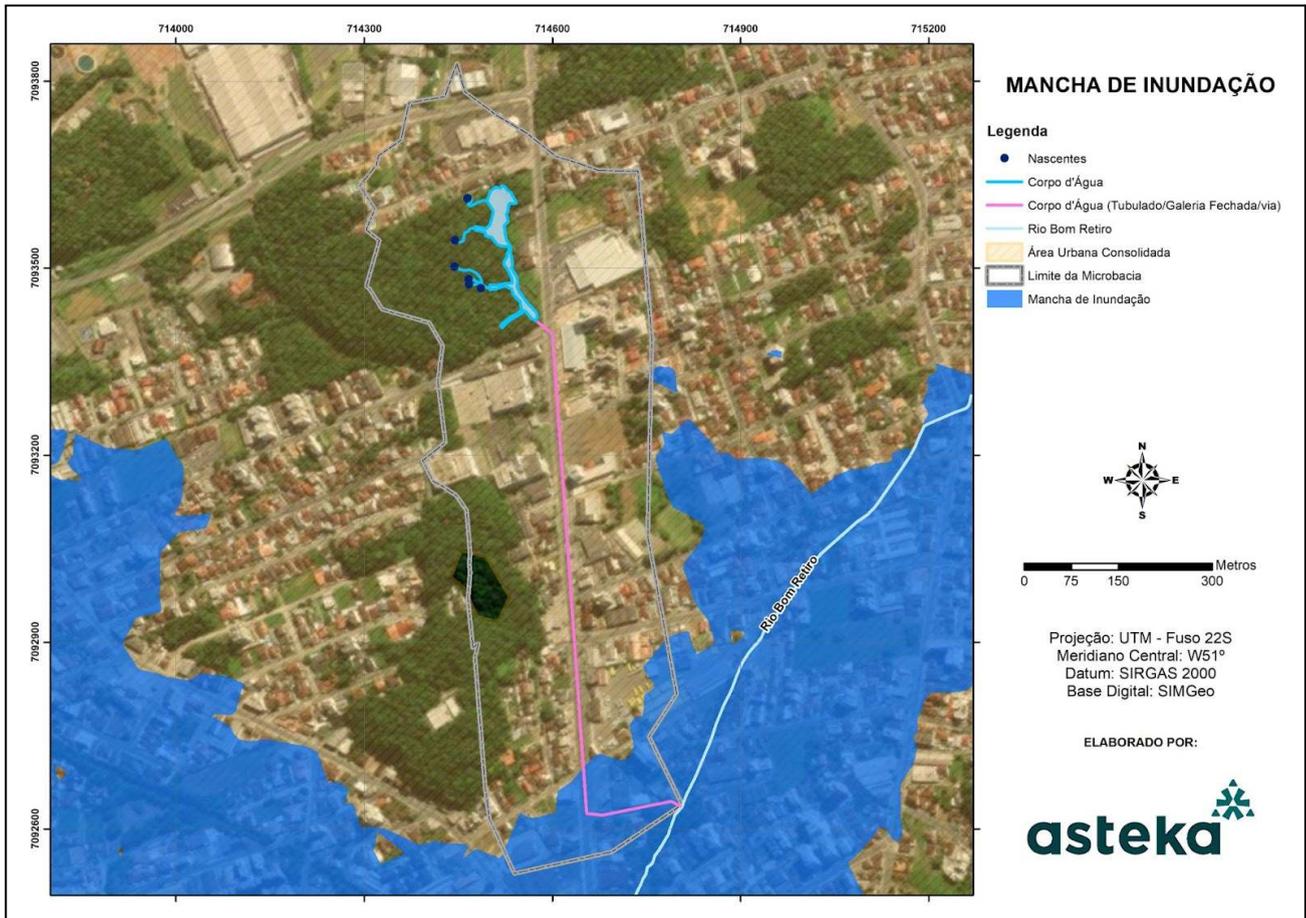
Figura 2: Áreas passíveis de inundação na microbacia 10-1.  
 Fonte: Asteka Ambiental, 2024.

Indicativos Ambientais		
Quadro das Áreas	m <sup>2</sup>	Percentual em relação à área total da microbacia na projeção de APP
Área sob risco geológico para movimento de massa na projeção de APP às margens dos corpos d'água:	0,00	0,00%
Área suscetível à inundação na projeção de APP às margens dos corpos d'água:	12.695,37	3,23%

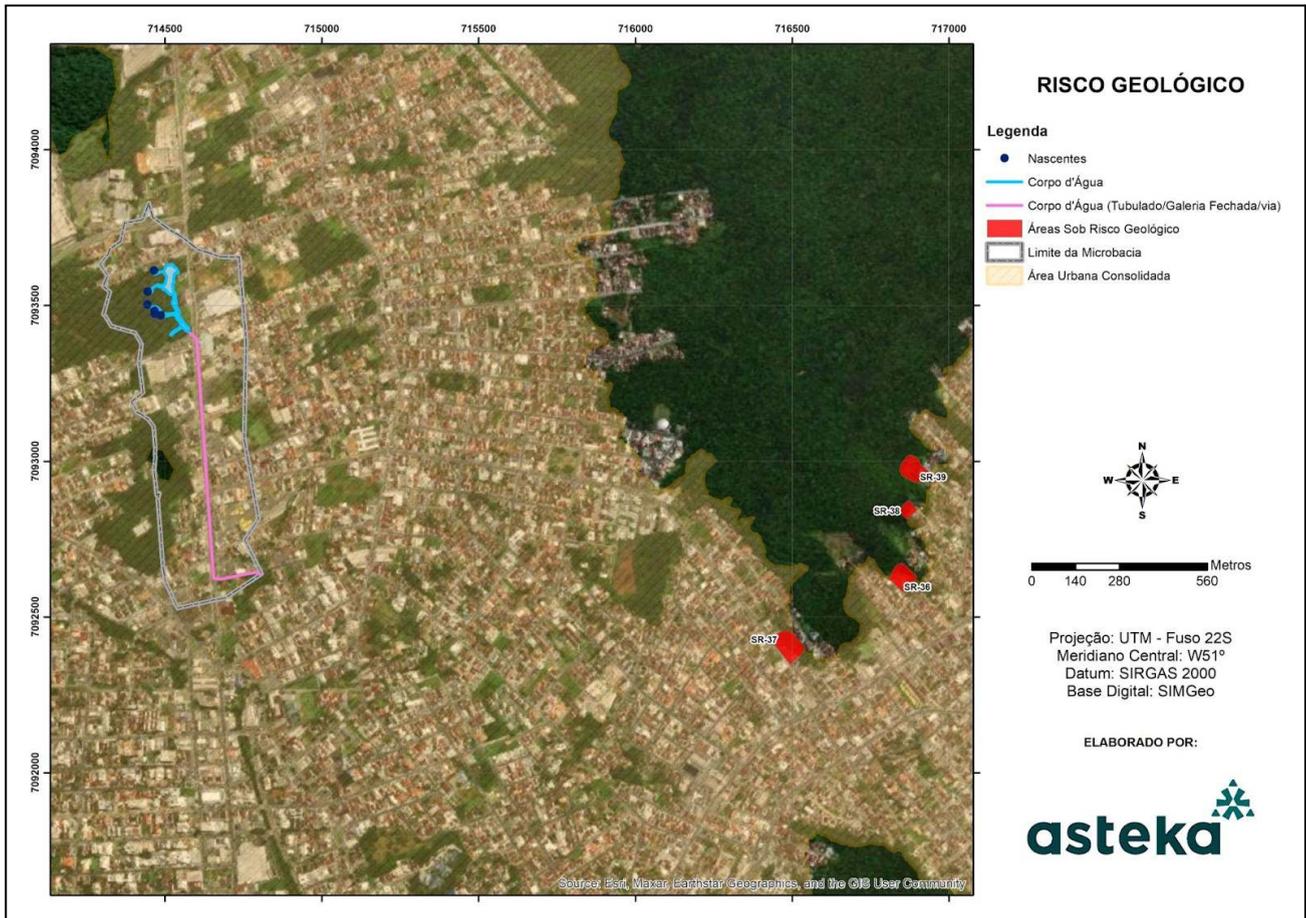
Não existem áreas consideradas de risco geológico na projeção de APP às margens dos corpos d'água da microbacia em estudo conforme figura abaixo.

Figura 3: Áreas com Risco Geológico mais próximas da microbacia 10-1.  
Fonte: Asteka Ambiental, 2024.

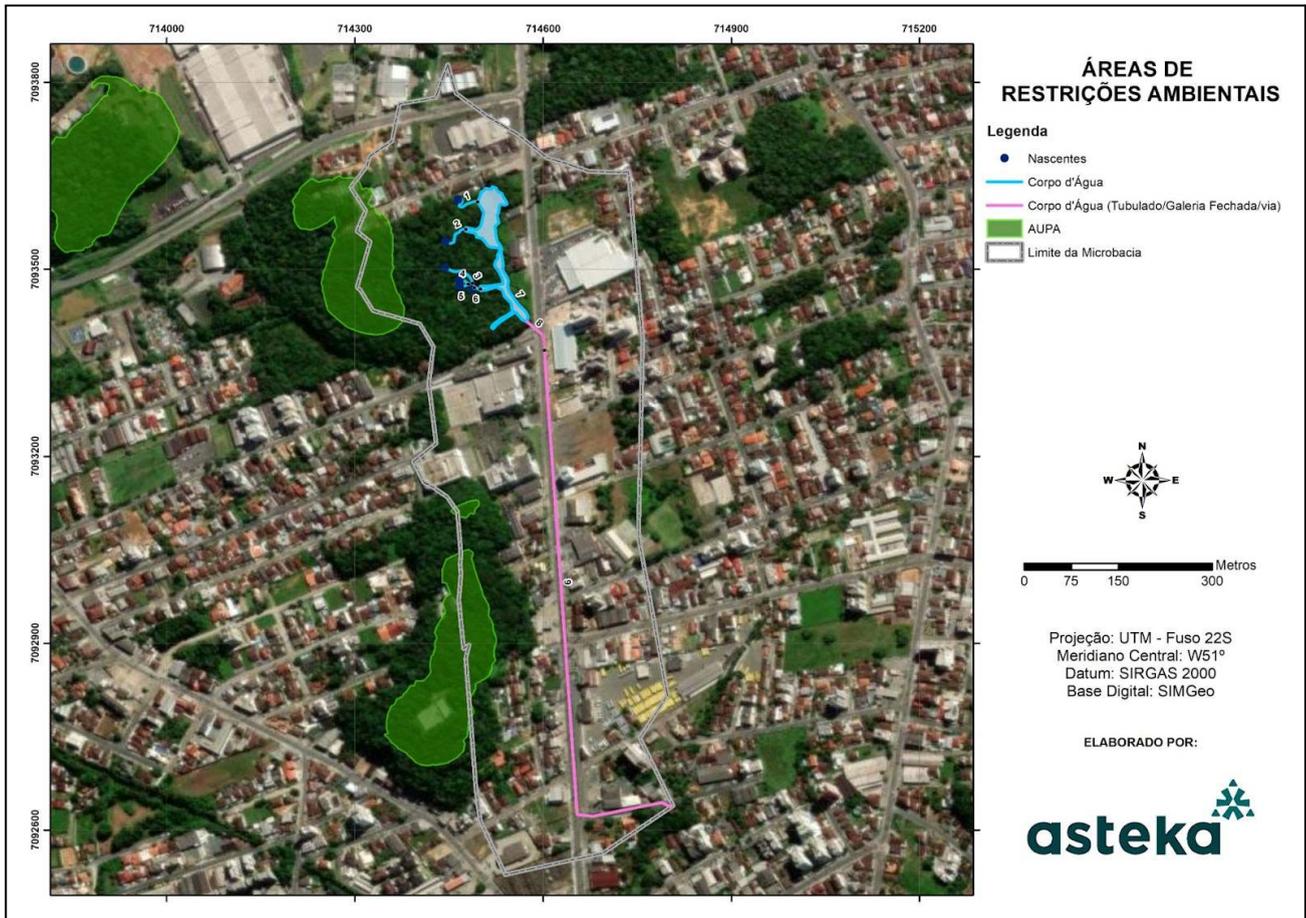
A área urbana de proteção ambiental (AUPA) delimitada na Lei Complementar nº 470/2017, se refere a regiões que apresentam fragilidades ambientais, tipificadas por áreas acima da isoípsa 40 e também consideradas reservas paisagísticas que necessitam de restrições de ocupação efetiva, proteção, recuperação e manutenção. Na microbacia 10-1 podem ser encontradas pequenas áreas pertencentes a este zoneamento.

Figura 4: Áreas com Restrições Ambientais na microbacia 10-1.  
Fonte: Asteka Ambiental, 2024.

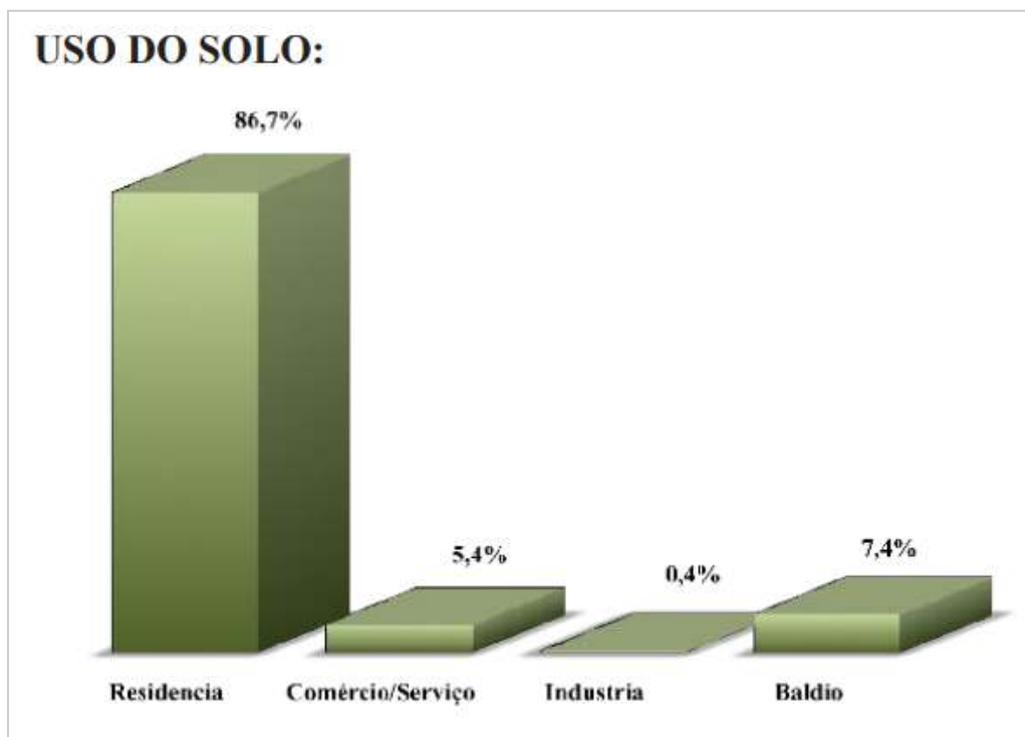
**Figura 5:** Uso do solo no bairro Bom Retiro. Fonte: IPPUJ. Acesso em 22/07/2024.

Ainda quanto ao uso do solo, cerca de 86,7% é utilizado para uso residencial, 5,4% para comércio, 0,4% para indústria e 7,4% trata-se de terrenos baldios. Em relação às edificações de uso público e coletivo, verificou-se na área ao entorno da bacia no bairro Bom Retiro, a existência da unidade básica de saúde (UBS) Bom Retiro que trata-se de uma unidade pública de saúde; além da instituição municipal de ensino EM Professor Avelino Marcante, da EEB Plácido Olímpio de Oliveira e do CEI Adolfo Artmann. Em relação ao meio ambiente podemos citar o Parque Municipal Morro do Finder (IPPUJ, 2017).

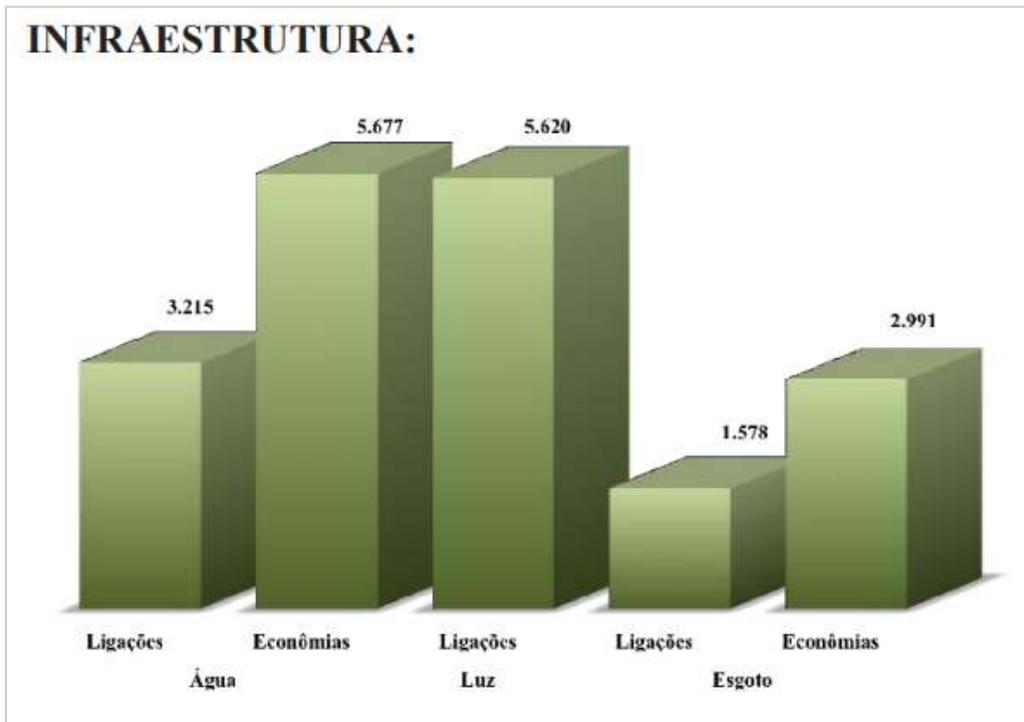
Figura 11: Infraestrutura no bairro Bom Retiro. Fonte: IPPUJ. Acesso em 22/07/2024.

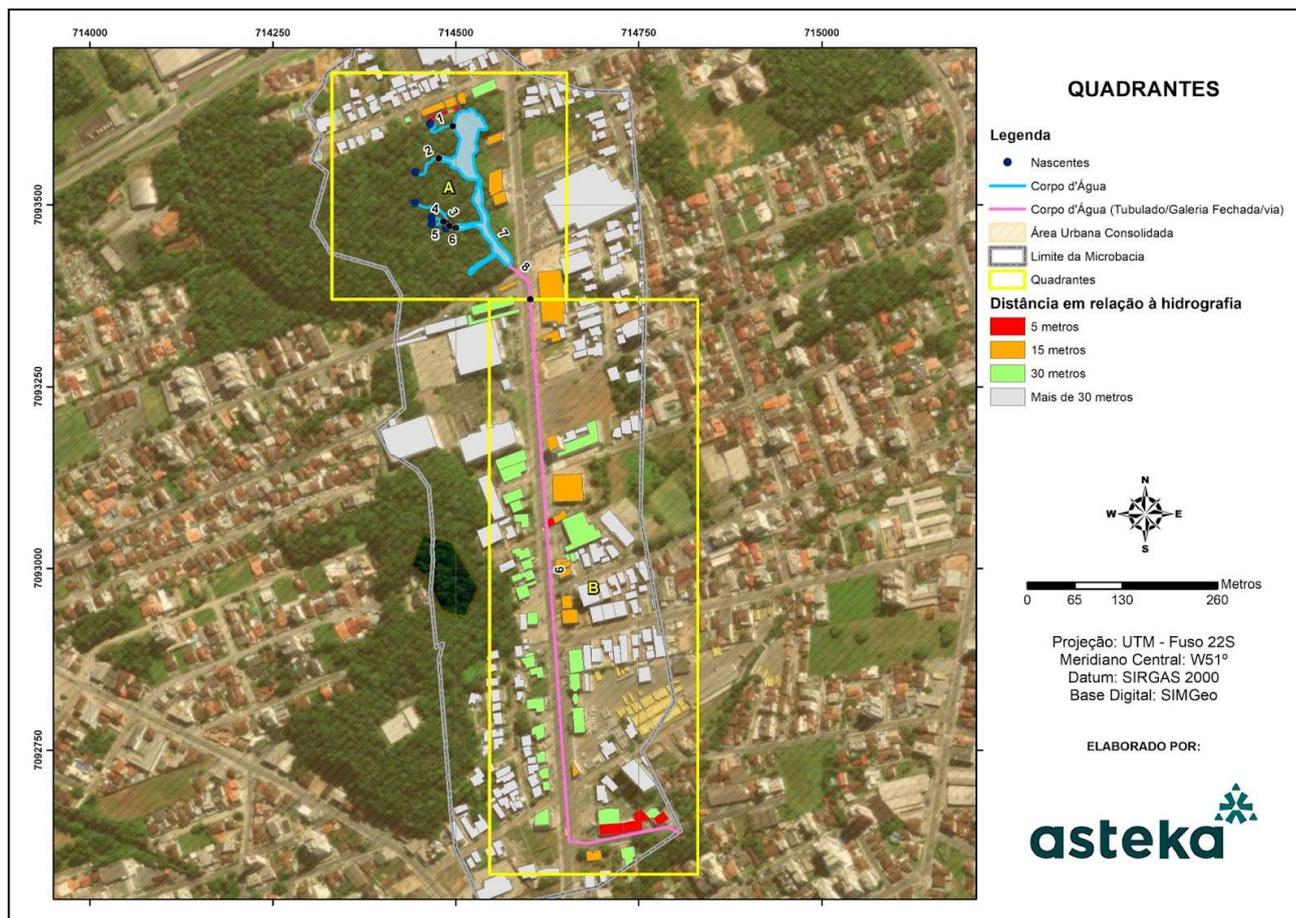
O mapa abaixo representa a microbacia com a indicação dos lotes, da hidrografia, da AUC e o limite da microbacia em quadrantes representativos ao longo dos corpos d'água. Para a microbacia 10-1 foram definidos 2 quadrantes representativos e nomeados como A e B.

Figura 12: Divisão dos quadrantes na Microbacia 10-1.  
 Fonte: Asteka Ambiental, 2024.
