DIAGNÓSTICO SOCIOAMBIENTAL POR MICROBACIA HIDROGRÁFICA (DSMH)

MICROBACIA 25-4

Joinville - SC
2023

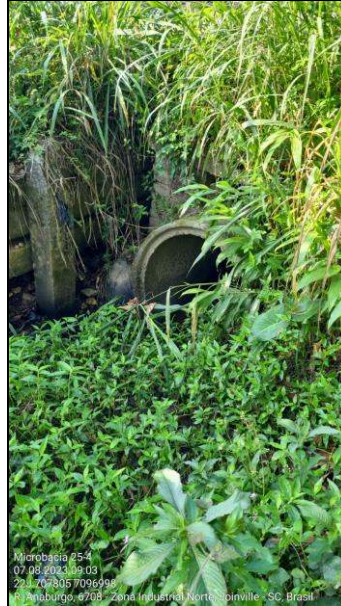
Figura 34: Início do trecho 2 (tubulado sob via).
Fonte: Autor, 2023.

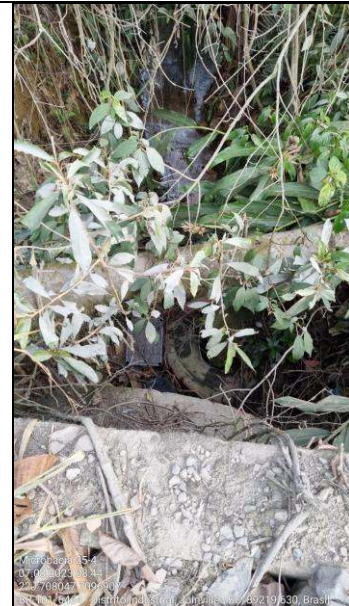
Figura 36: Fim do trecho 4 (aberto), início do trecho 5 (fechado).
Fonte: Autor, 2023.

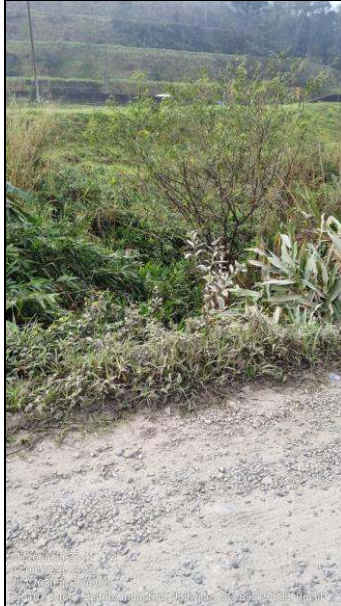
Figura 37: Fim do trecho 5 (fechado), início do trecho 6 (aberto).
Fonte: Autor, 2023.
