# DIAGNÓSTICO SOCIOAMBIENTAL POR MICROBACIA HIDROGRÁFICA (DSMH)

LEI COMPLEMENTAR Nº 601/2022

## MICROBACIA 10-0

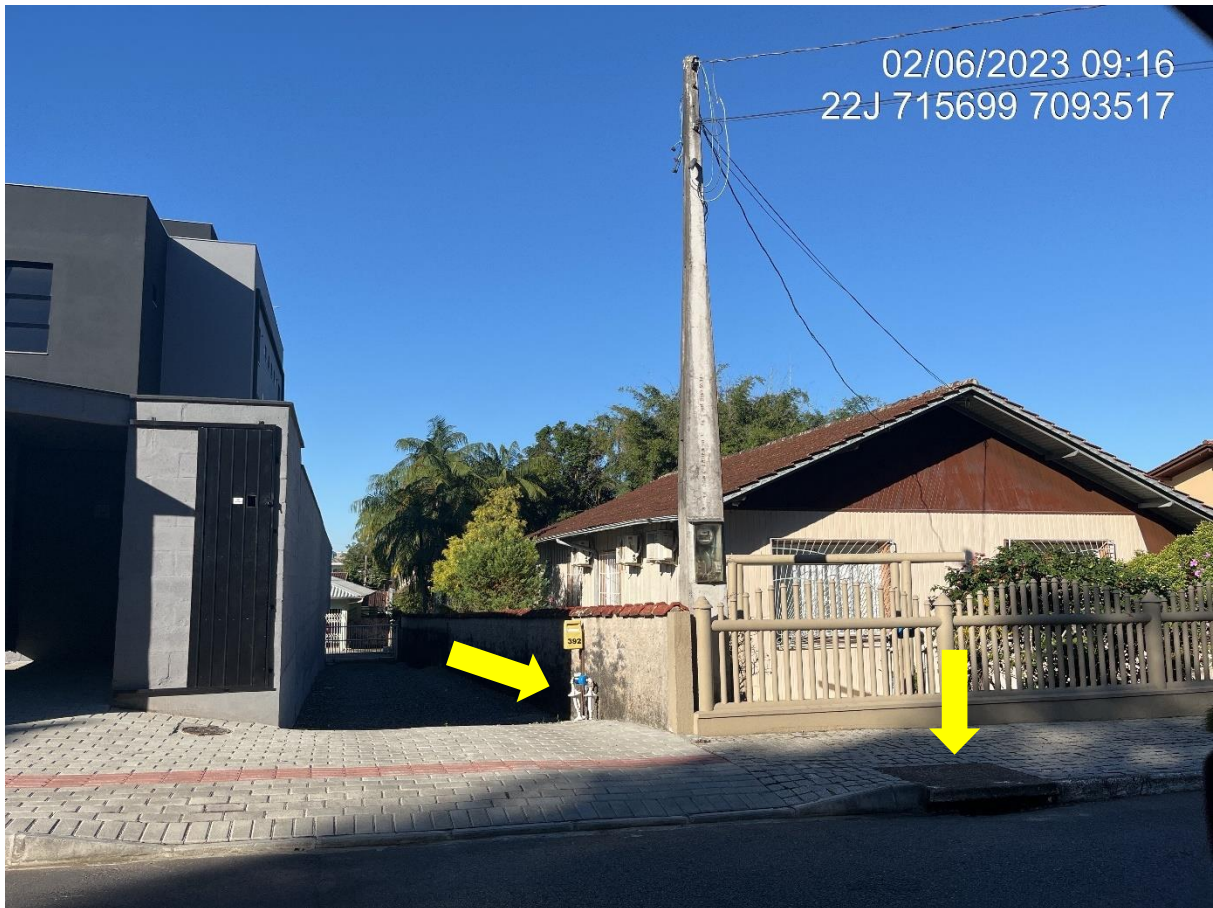
Figura 10: Rua Riachuelo, pavimentada. Observa-se rede de distribuição de energia elétrica, boca de lobo para coleta de água pluvial e registros de água. Fonte: Autores.

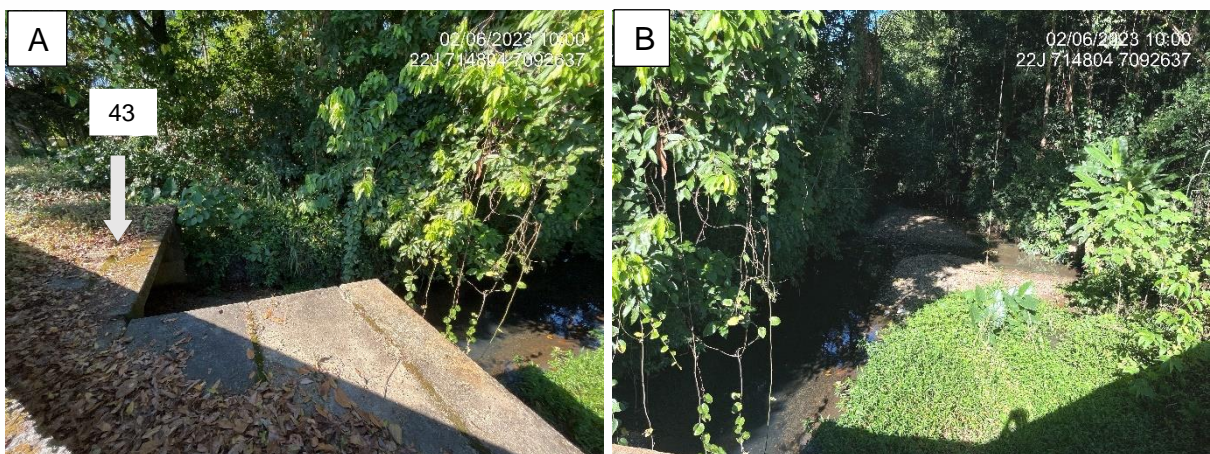
Figura 33: A: Trecho 43 (tubulado) para trecho 44A, aberto. B: Trecho 43, vista para jusante. Fonte: Autores.
