## DIAGNÓSTICO SOCIOAMBIENTAL POR MICROBACIA HIDROGRÁFICA – DSMH

*Estudo de Caso: Microbacia 12-0 – Rio Bupeva*

**JOINVILLE – SC**

**2023**

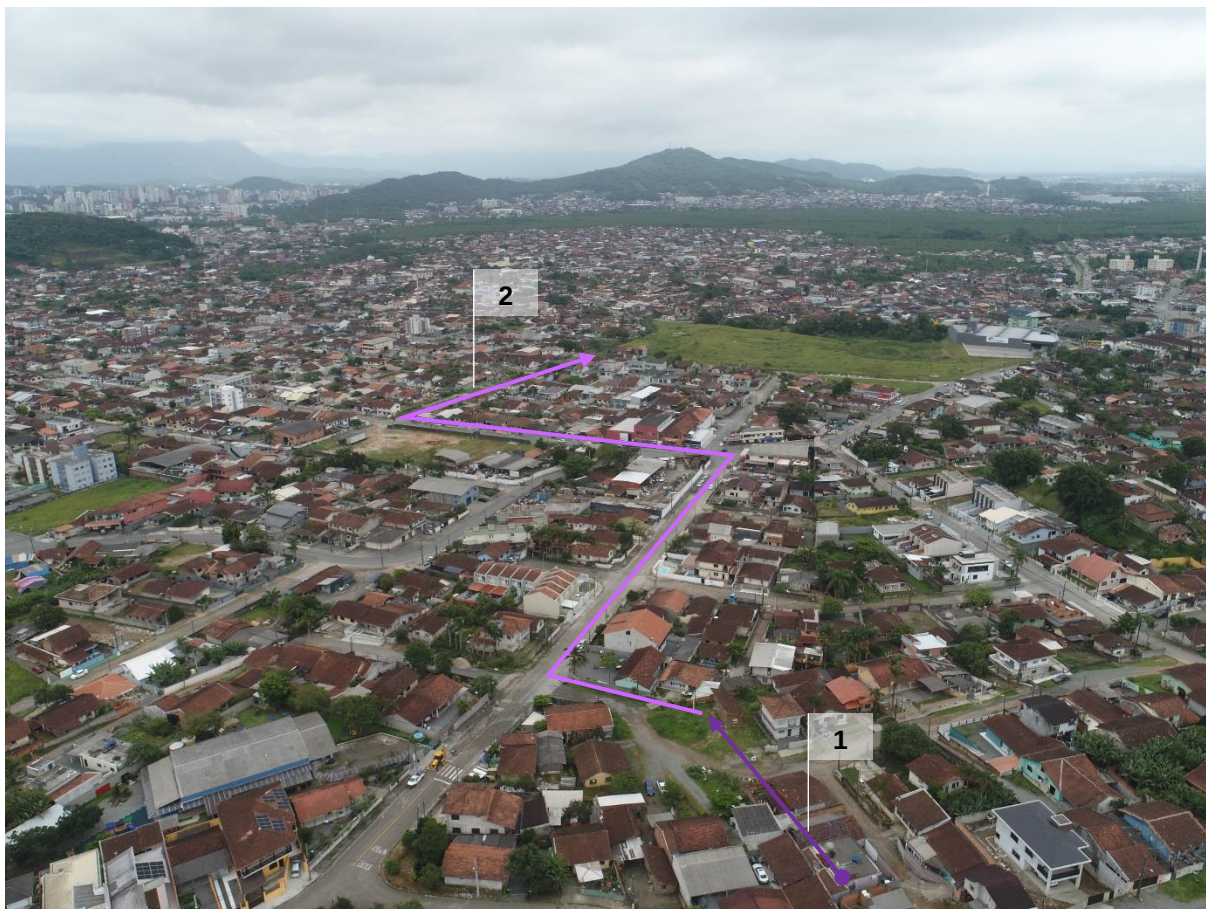
Figura 12 (AR01): Vista aérea para ocupação urbana das faixas marginais aos corpos d'água do quadrante A, trecho fechado em meio antropizado (1) e trecho fechado sob via pública (2).

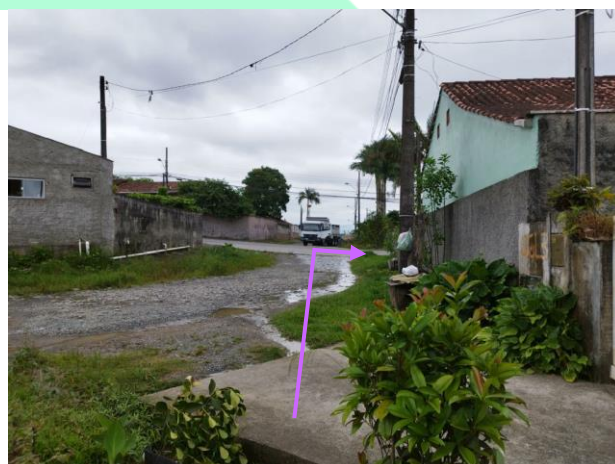
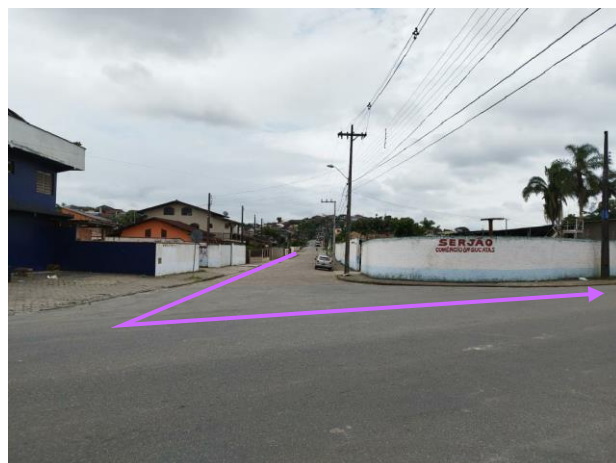
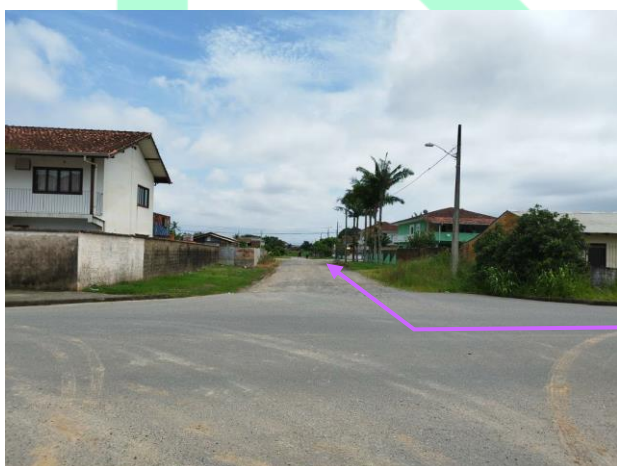
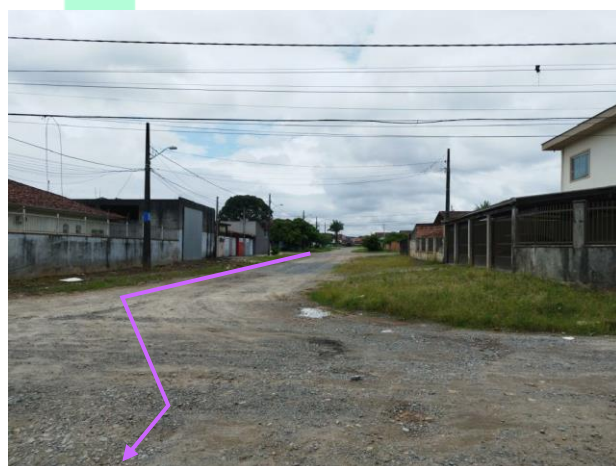
Figura 14 (TR01): Vista para ocupação urbana das faixas marginais ao trecho 2 – fechado sob via pública.

Figura 15 (TR02): Vista para ocupação urbana das faixas marginais ao trecho 2 – fechado sob via pública.

Figura 16 (TR03): Vista para ocupação urbana das faixas marginais ao trecho 2 – fechado sob via pública.

Figura 17 (TR04): Vista para ocupação urbana das faixas marginais ao trecho 2 – fechado sob via pública

Figura 18 (TR05): Vista para ocupação urbana das faixas marginais ao trecho 2 – fechado sob via pública

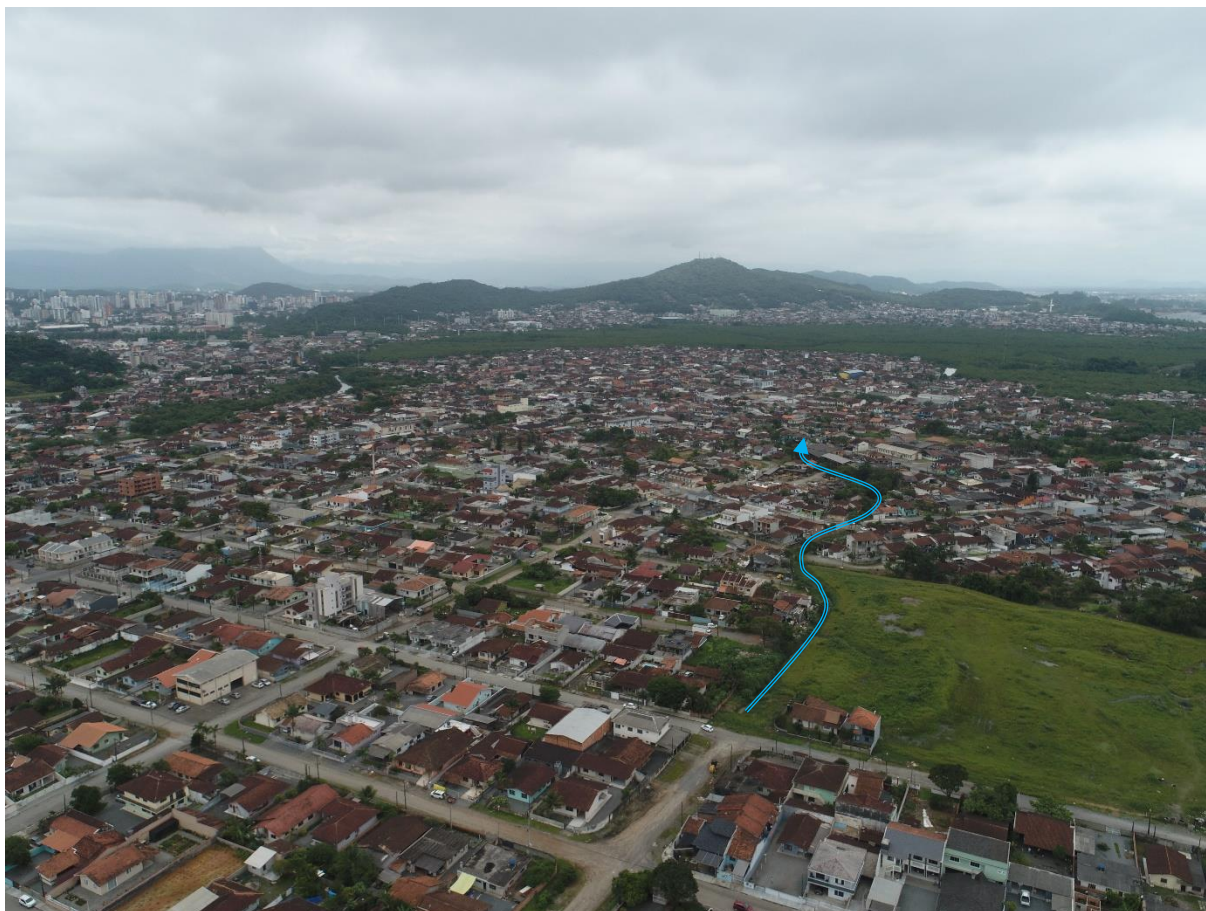
Figura 20 (AR02): Vista para ocupação urbana das faixas marginais aos corpos d'água do quadrante B.

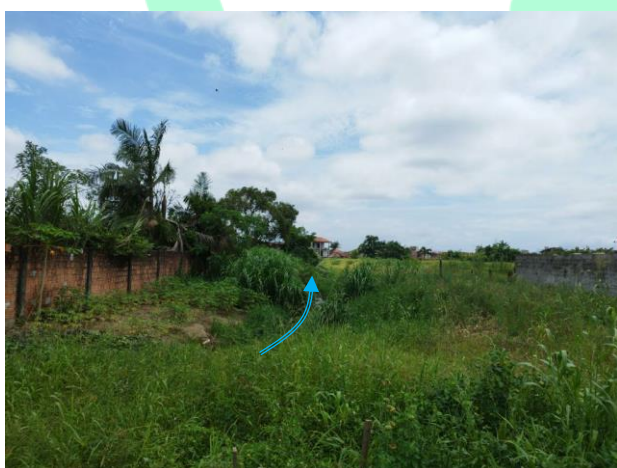
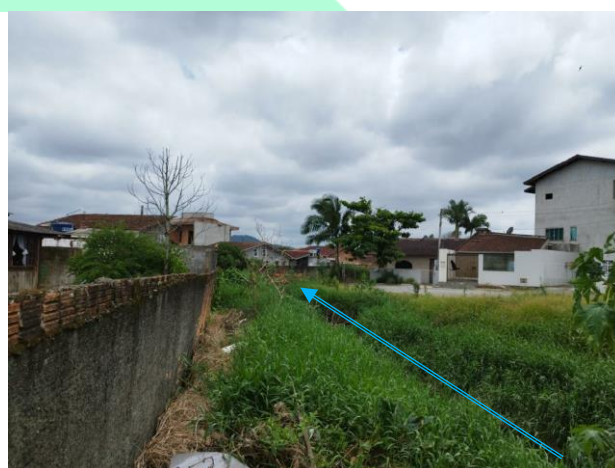
Figura 21 (TR05): Vista para ocupação urbana das faixas marginais ao trecho 3 – aberto em meio antropizado.

Figura 22 (TR06): Vista para ocupação urbana das faixas marginais ao trecho 3 – aberto em meio antropizado.

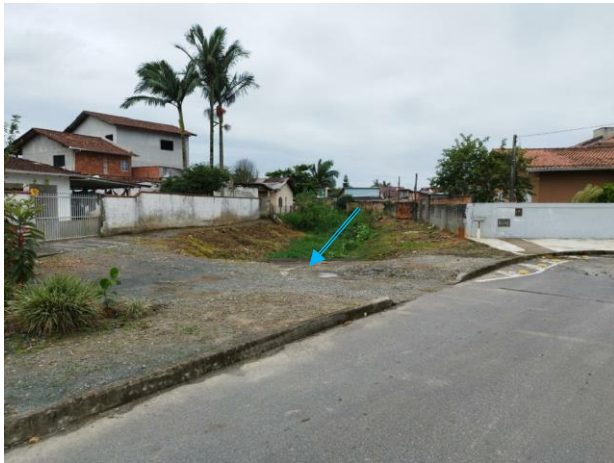
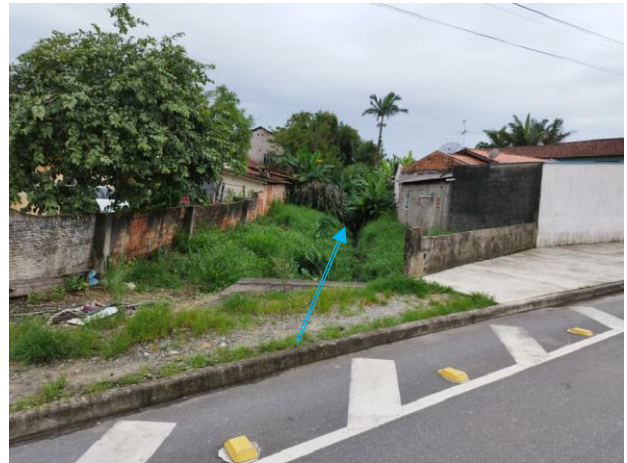
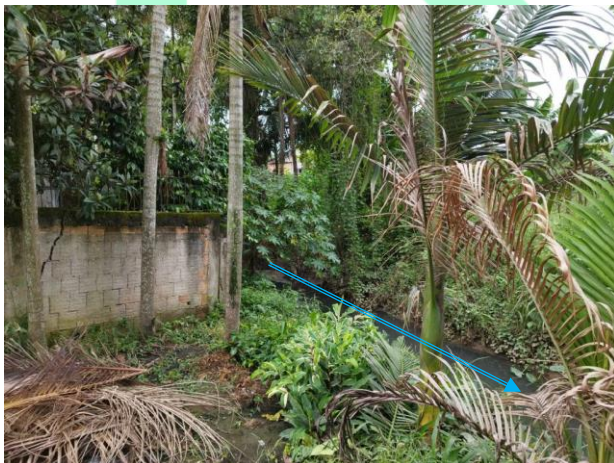
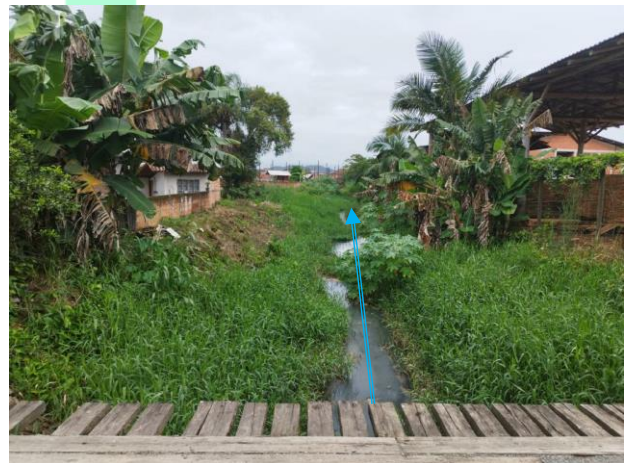
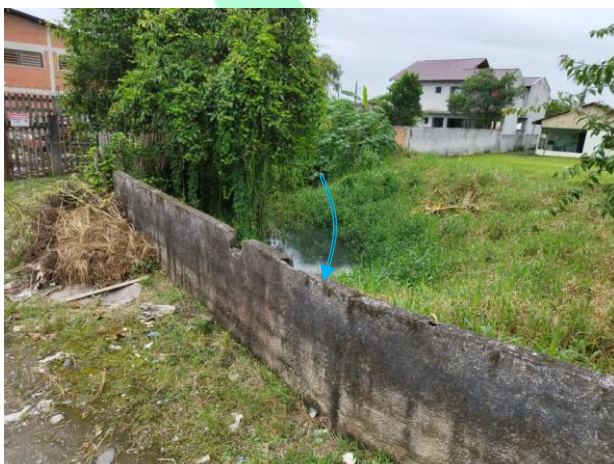
Figura 23 (TR07): Vista para ocupação urbana das faixas marginais ao trecho 4 – aberto em meio antropizado.

Figura 24 (TR07): Vista para ocupação urbana das faixas marginais ao trecho 4 – aberto em meio antropizado.

Figura 25 (TR08): Vista para ocupação urbana das faixas marginais ao trecho 4 – aberto em meio antropizado.

Figura 26 (TR09): Vista para ocupação urbana das faixas marginais ao trecho 4 – aberto em meio antropizado.

Figura 27 (TR10): Vista para ocupação urbana das faixas marginais ao trecho 4 – aberto em meio antropizado.

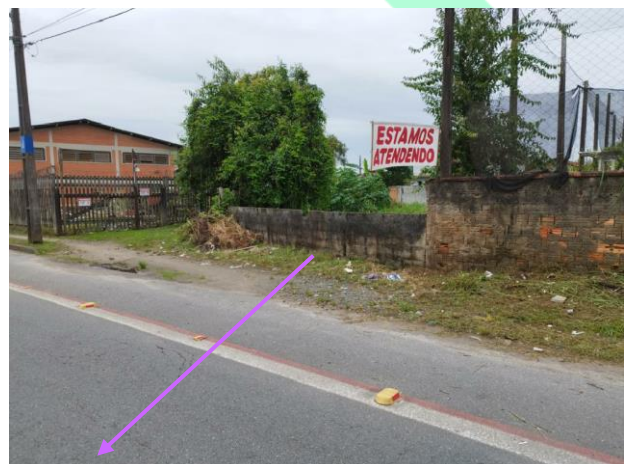
Figura 28 (TR10): Vista para ocupação urbana das faixas marginais ao trecho 5 – fechado sob via pública.

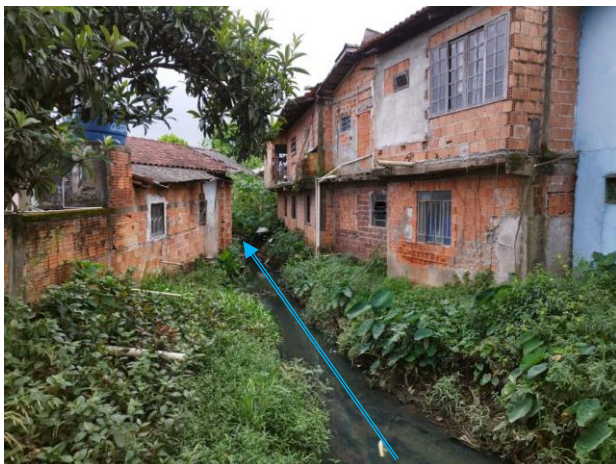
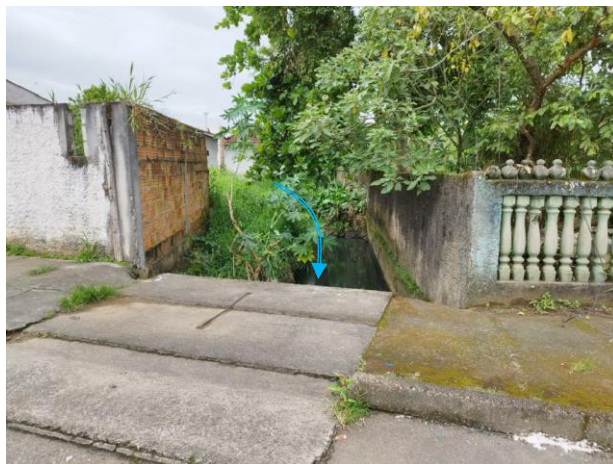
Figura 29 (TR10): Vista para ocupação urbana das faixas marginais ao trecho 6 – aberto em meio antropizado.

Figura 30 (TR11): Vista para ocupação urbana das faixas marginais ao trecho 6 – aberto em meio antropizado.

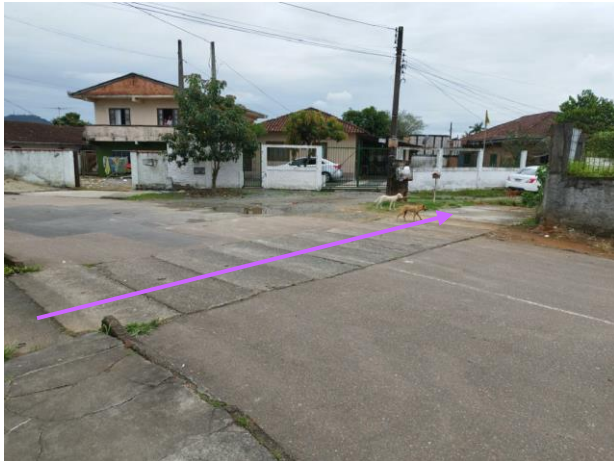
Figura 32 (TR11): Vista para ocupação urbana das faixas marginais ao trecho 7 – fechado sob via pública.

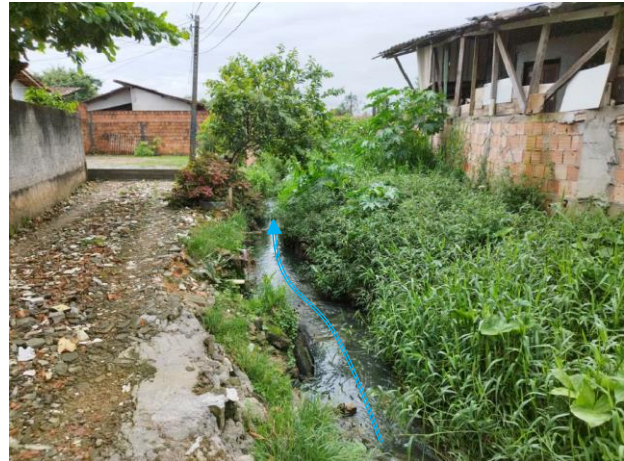
Figura 33 (TR11): Vista para ocupação urbana das faixas marginais ao trecho 8 – aberto em meio antropizado.

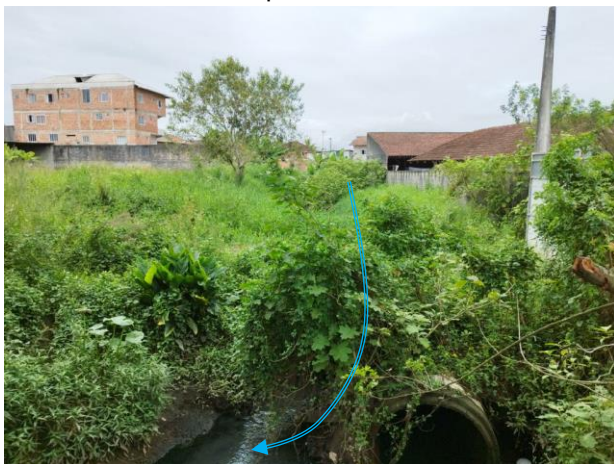
Figura 34 (TR12): Vista para ocupação urbana e vegetação isolada nas faixas marginais ao trecho 9 – aberto misto (veg./meio antropizado).

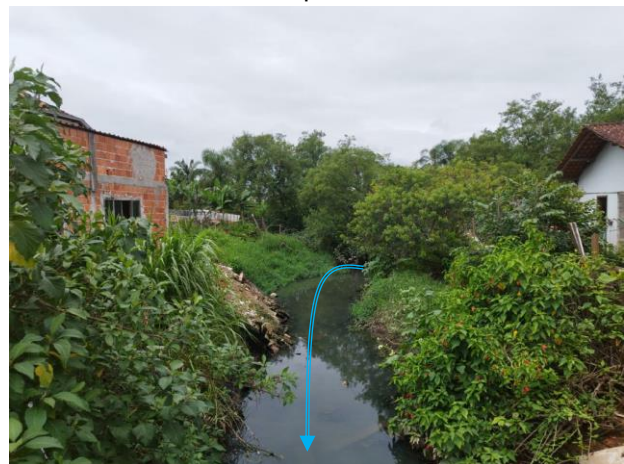
Figura 35 (TR13): Vista para ocupação urbana nas faixas marginais ao trecho 10 – aberto em meio antropizado.

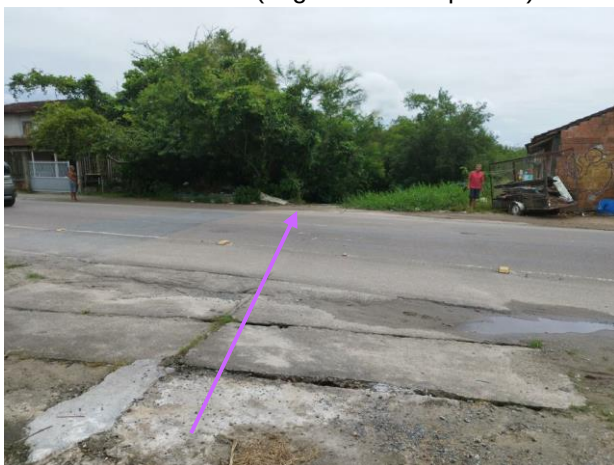
Figura 36 (TR13): Vista para ocupação urbana nas faixas marginais ao trecho 11 – fechado sob via pública.

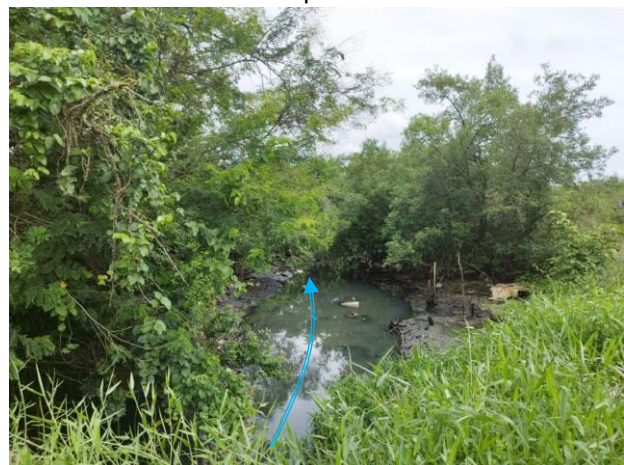
Figura 37 (TR13): Vista para vegetação nativa de mangue dos trechos 12, 13 e 14 – aberto misto (mangue/meio antropizado).

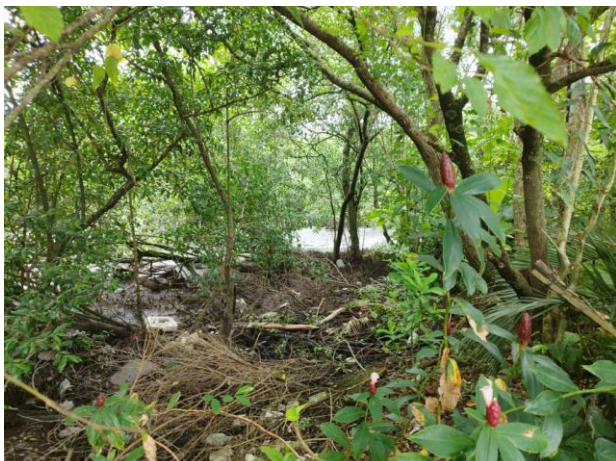
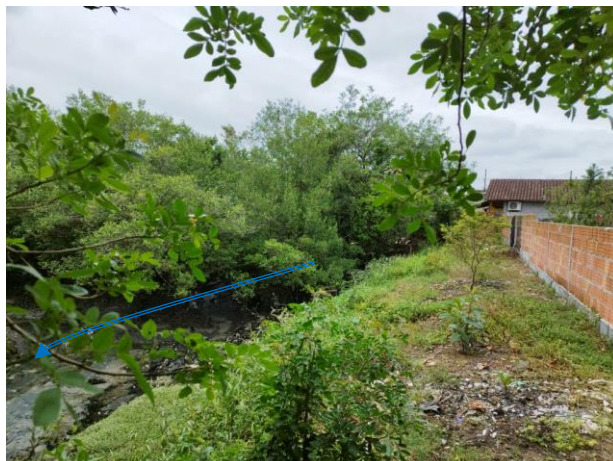
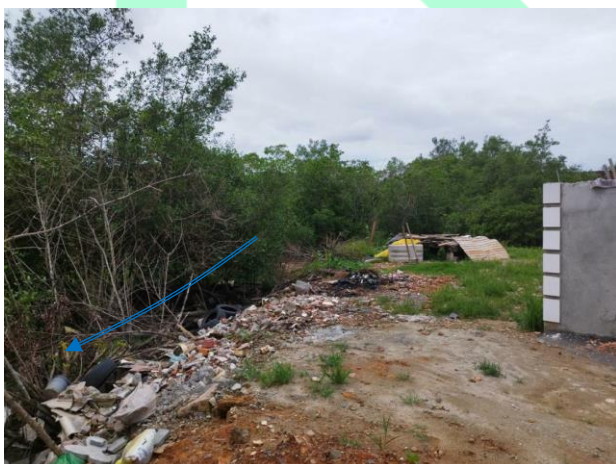
Figura 38 (TR14): Vista para vegetação nativa de mangue nas faixas marginais ao trecho 15 – aberto misto (mangue/meio antropizado).

Figura 39 (TR15): Vista para ocupação urbana nas faixas marginais ao trecho 15 – aberto misto (mangue/meio antropizado).

Figura 40 (TR16): Vista para ocupação urbana e vegetação de mangue nas faixas marginais ao trecho 15 – aberto misto (mangue/meio antropizado).

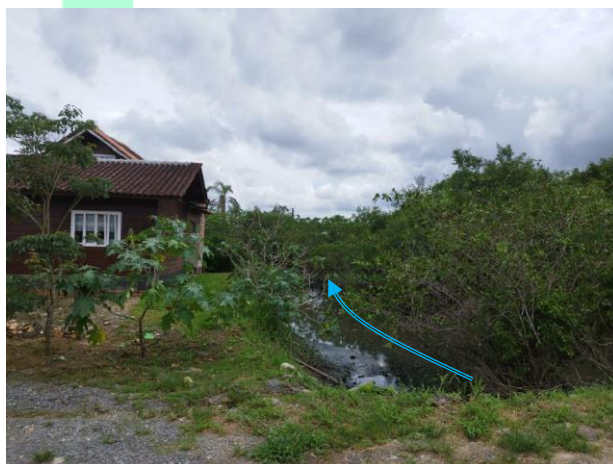
Figura 41 (TR16): Vista para ocupação urbana e vegetação de mangue nas faixas marginais ao trecho 16 e 17 – aberto misto (mangue/meio antropizado).

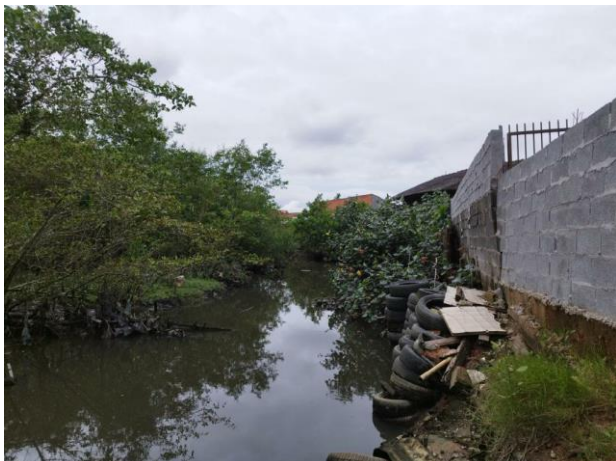
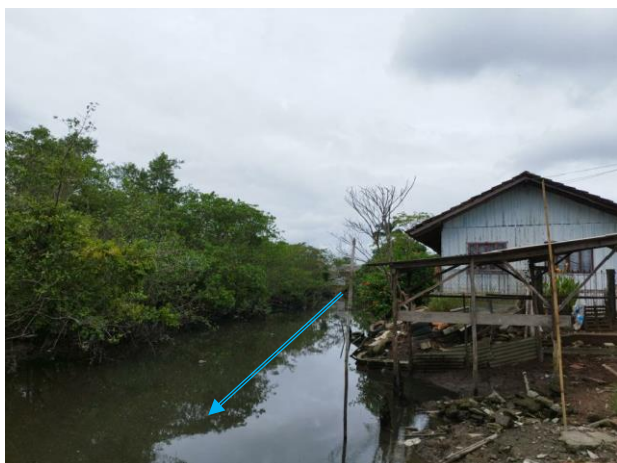
Figura 43 (TR17): Vista para ocupação urbana e vegetação de mangue nas faixas marginais ao trecho 21 – aberto misto (mangue/meio antropizado).

Figura 46 (TR18): Vista para ocupação urbana e vegetação de mangue nas faixas marginais ao trecho 21 – aberto misto (mangue/meio antropizado).

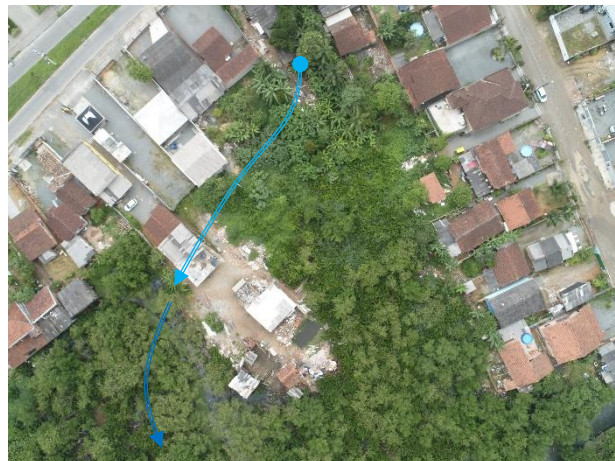
Figura 44 (AR03): Vista aérea para ocupação urbana e vegetação de mangue nas faixas marginais aos trechos 18 e 19 – aberto misto (mangue/meio antropizado).

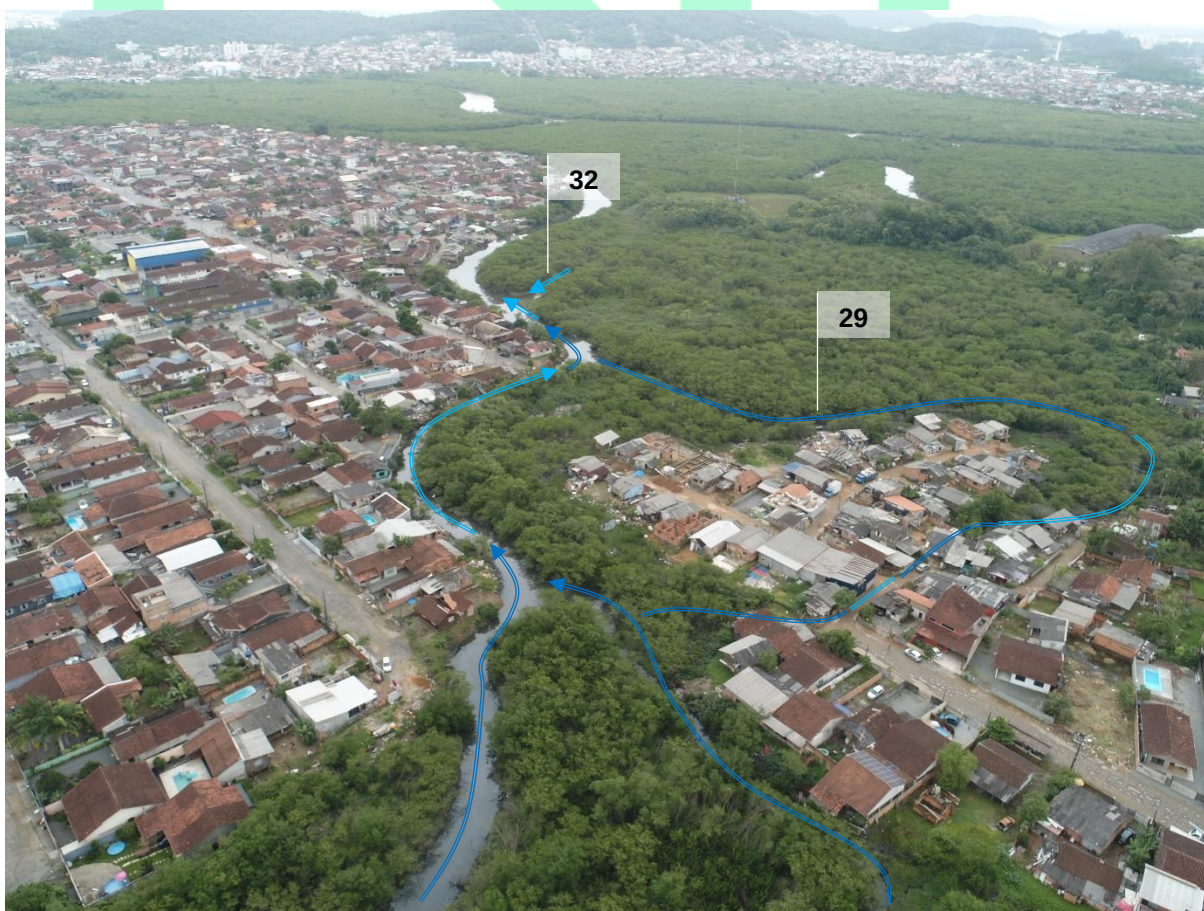
Figura 45 (AR03): Vista aérea para ocupação urbana e vegetação de mangue dos trechos 15, 16, 17, 19, 20, 21, 22, 23, 24, 25, 26, 27, 28, 30 e 31 – aberto misto (mangue/meio antropizado) – e vegetação densa dos trechos 29 e 32 – aberto com vegetação densa.

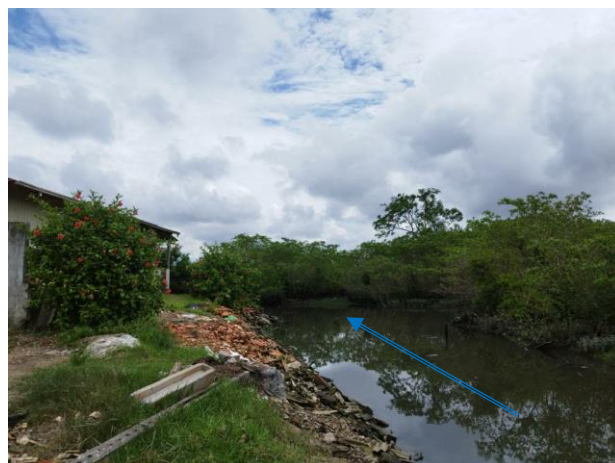
Figura 47 (TR18): Vista para ocupação urbana e vegetação de mangue nas faixas marginais ao trecho 22 – aberto misto (mangue/meio antropizado).

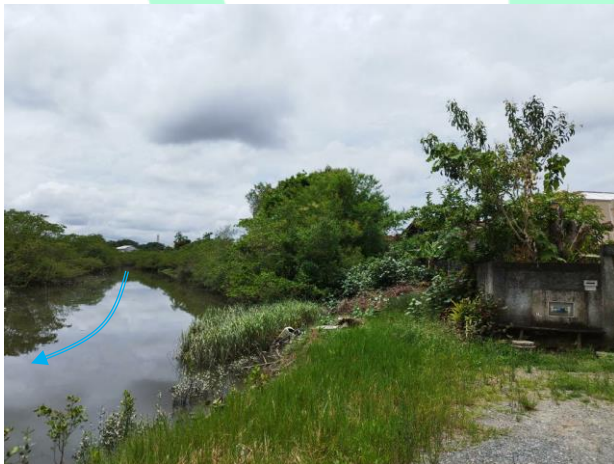
Figura 49 (TR19): Vista para ocupação urbana de vegetação de mangue nas faixas marginais do trecho 34 – aberto misto (mangue/meio antropizado).

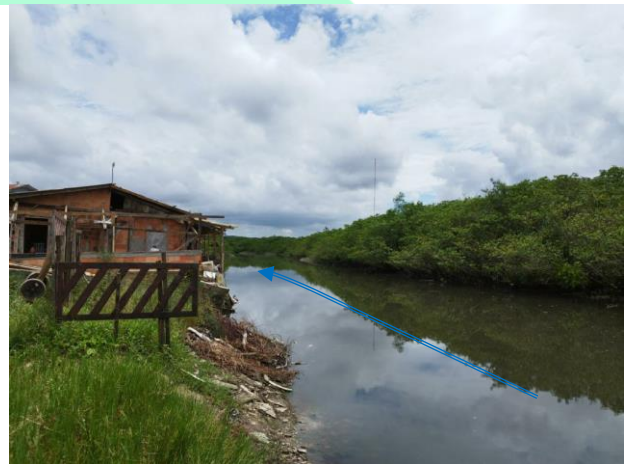
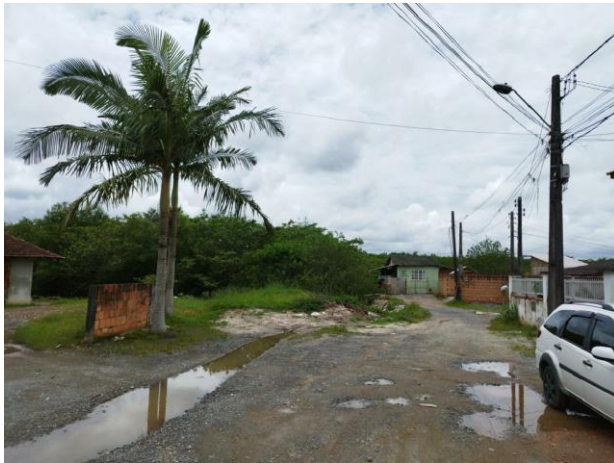
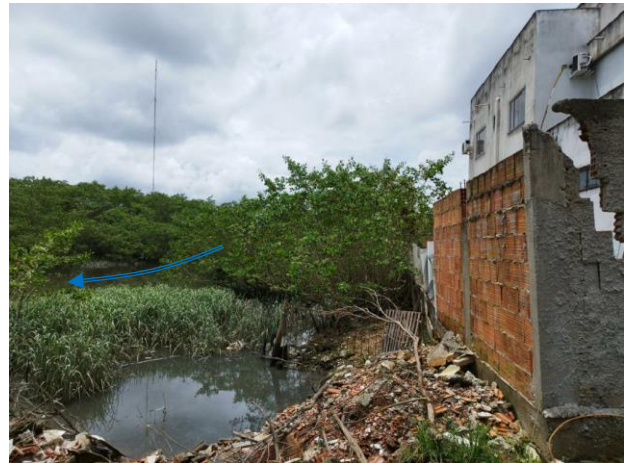
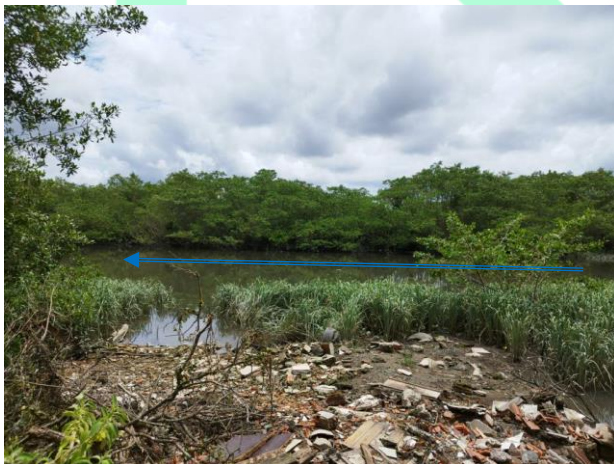
Figura 50 (TR19): Vista para ocupação urbana de vegetação de mangue nas faixas marginais do trecho 35 – aberto misto (mangue/meio antropizado).

Figura 51 (TR20): Vista para ocupação urbana de vegetação de mangue nas faixas marginais do trecho 35 – aberto misto (mangue/meio antropizado).

Figura 52 (TR21): Vista para ocupação urbana de vegetação de mangue nas faixas marginais do trecho 35 – aberto misto (mangue/meio antropizado).

Figura 53 (TR21): Vista para ocupação urbana de vegetação de mangue nas faixas marginais do trecho 35 – aberto misto (mangue/meio antropizado).
