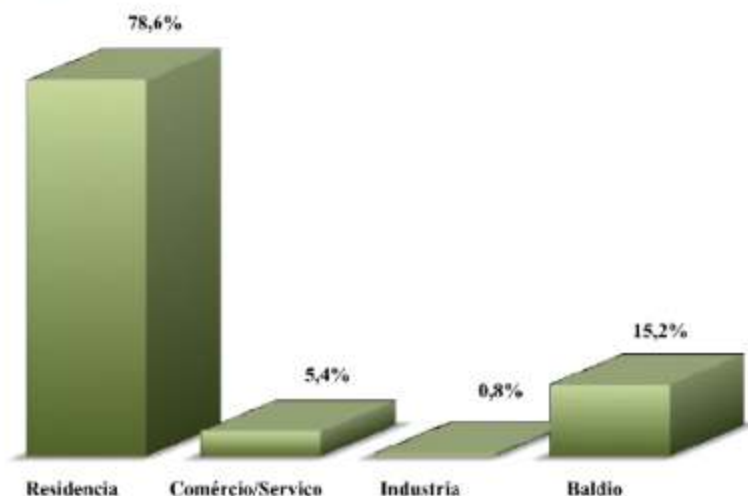
Figura 5: Uso do solo no bairro Santa Catarina.
Fonte: IPPUJ. Acesso em 25/01/2023.

Ainda, quanto ao uso do solo, cerca de 78,6% é utilizado para uso residencial, 5,4% para comércio, 0,8 % para indústria e 15,2% trata-se de terrenos baldios. Em relação às edificações de uso

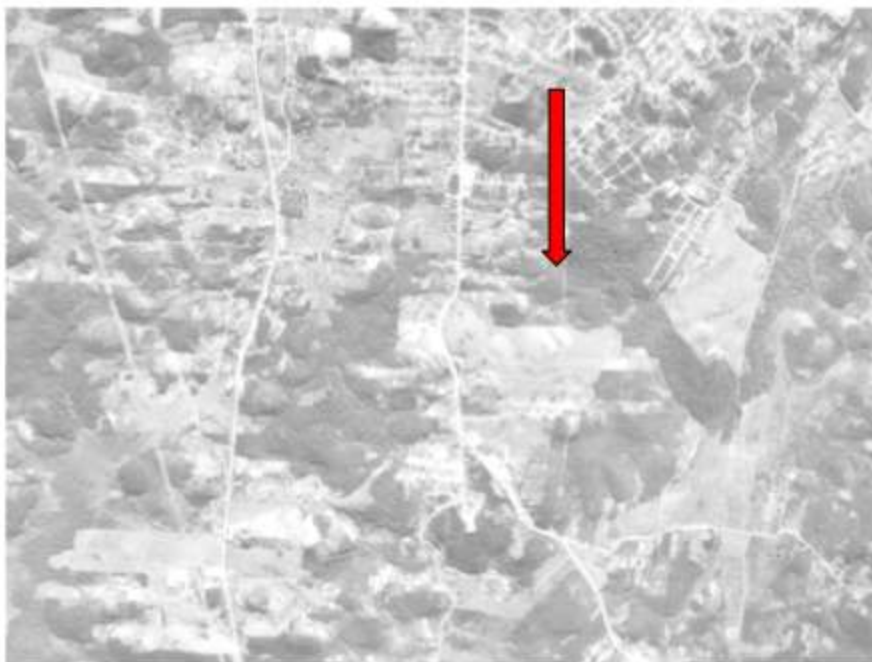
Figura 11: Cobertura Aerofotogramétrica de 1972.

Conforme mencionado anteriormente, no passado a região onde está localizada a microbacia em estudo, a ocupação do solo era parcialmente diferente. Ao recorrer aos levantamentos aerofotogramétricos dos anos de 1972 e 1989 não é possível verificar grandes alterações relativas ao relevo do local, sendo as grandes modificações atreladas principalmente à cobertura vegetal e aparentemente sobre a disposição da hidrografia. As imagens a seguir mostram a paisagem nos referidos anos.
