# **DIAGNÓSTICO SOCIOAMBIENTAL POR** **MICROBACIAS: 16-10**

**Proprietária: Sandra Regina Reinert Alves**

Joinville, junho de 2023

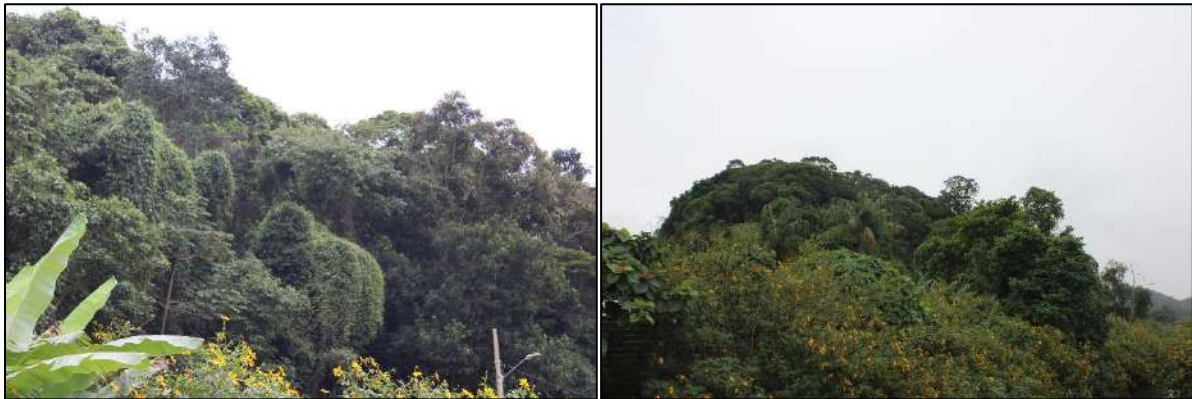
**Figura 2:** Fragmento florestal incidente sobre a área de estudo, o qual apresenta um expressivo efeito de borda, não apresentando conectividade com maciços florestais adjacentes, e ainda, encontra-se inserido parcialmente sobre a Área de Preservação Permanente do corpo d'Água que encontra-se aberto. Fonte: vistoria realizada no dia 30/05/2023 pela equipe técnica da Bioeco.

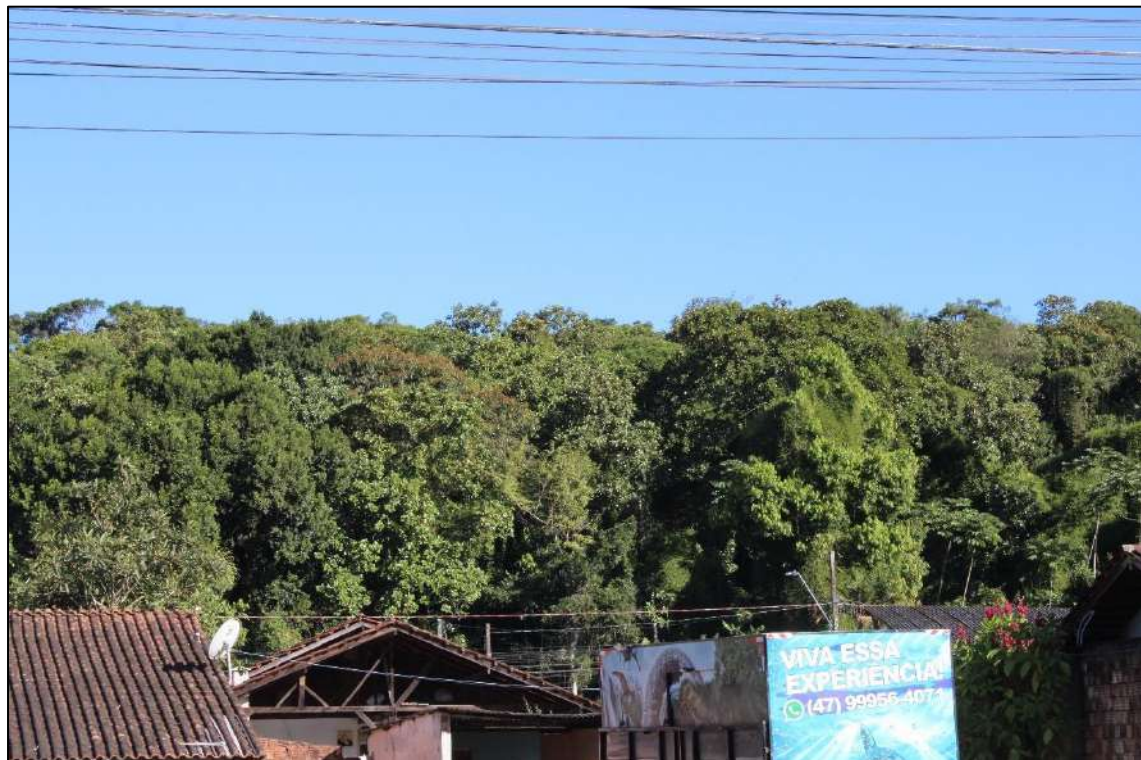
**Figura 3:** Fragmento florestal incidente sobre a Microbacia 16-10, o qual encontra-se conectado com um maciço florestal adjacente, fora dos limites da APP. Fonte: vistoria realizada no dia 01/06/2023 pela equipe técnica da Bioeco.

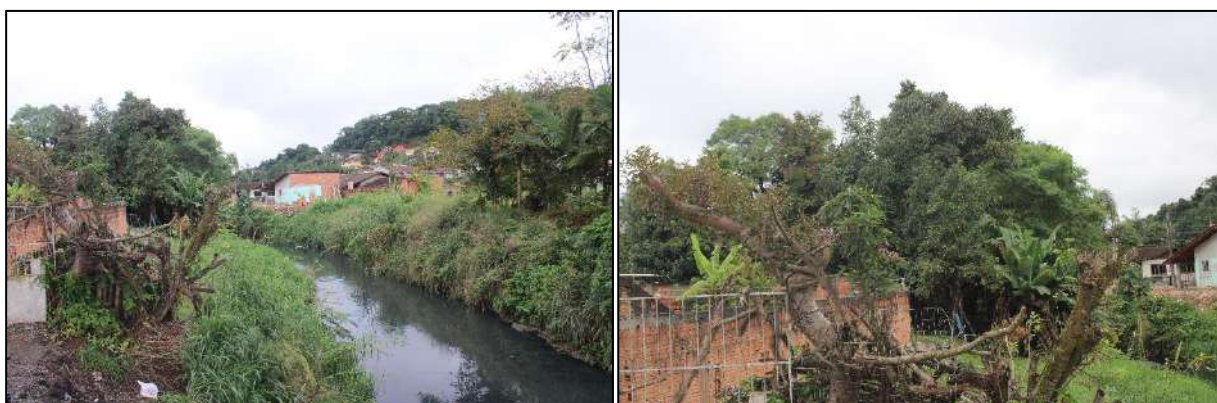
**Figura 4:** Caracterização do **Trecho 2**, onde sobre as margens do corpo d'Água há a presença de indivíduos arbóreos isolados, assim como indivíduos herbáceos, em meio antropizado. Fonte: vistoria realizada no dia 30/05/2023 pela equipe técnica da Bioeco.

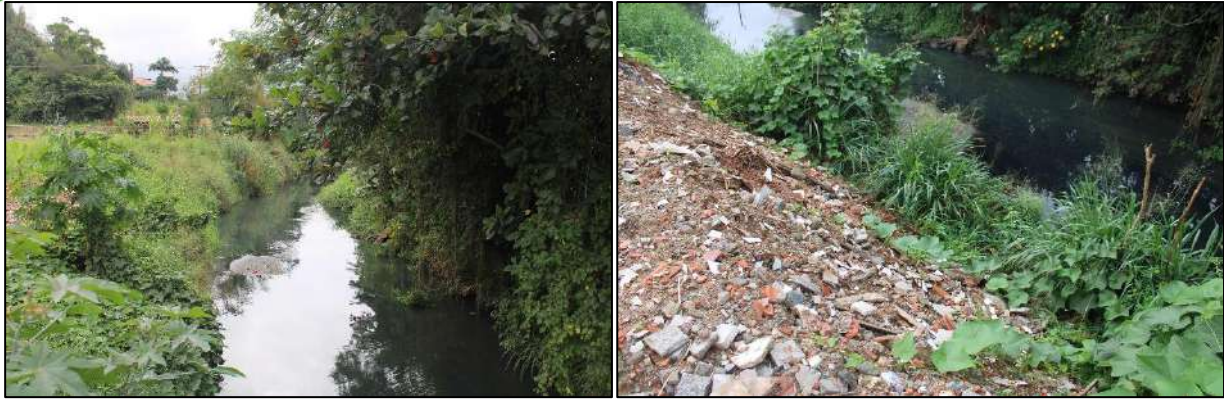
**Figura 5:** Caracterização do **Trecho 2**, onde sobre as margens do corpo d'Água há a presença de indivíduos arbóreos isolados, assim como a colonização da comunidade herbácea, devido a constante perturbação antrópica sobre o local, e ainda, com despejo de resíduos nas margens dos corpos d'Água. Fonte: vistoria realizada no dia 30/05/2023 pela equipe técnica da Bioeco.

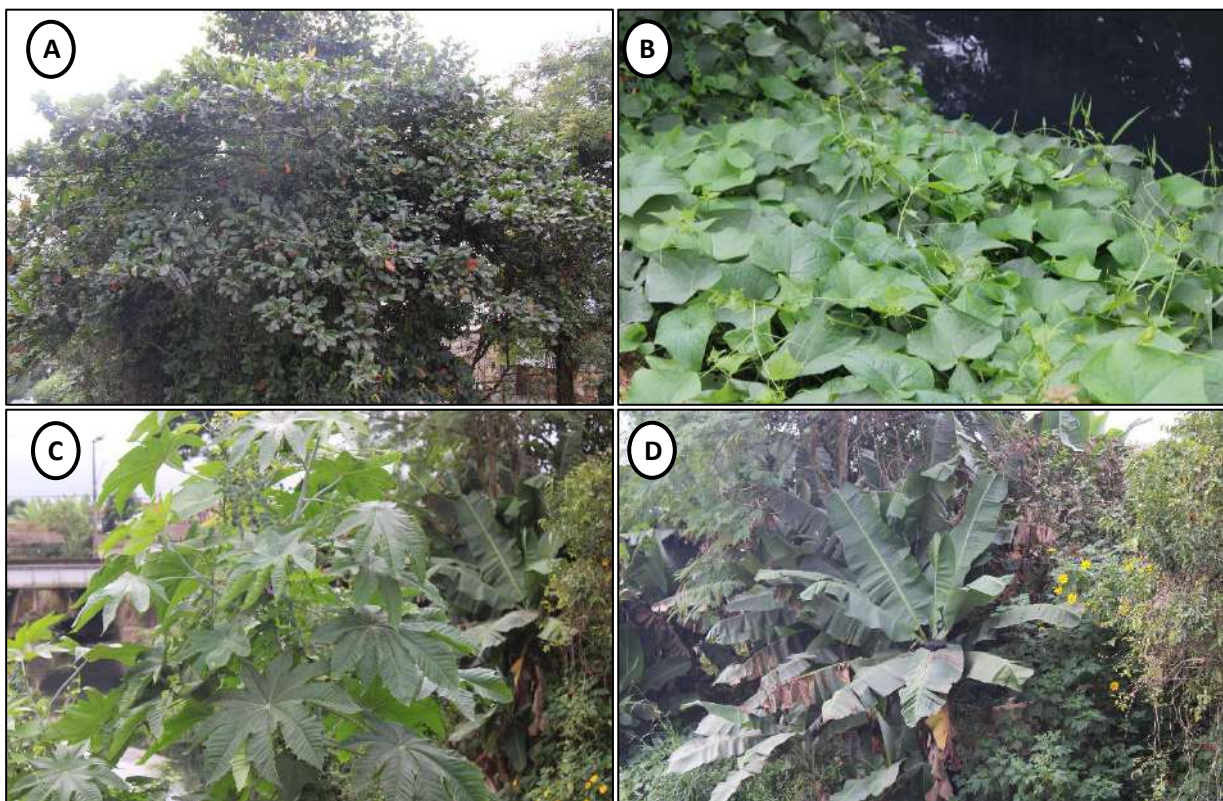
**Figura 6:** Caracterização da paisagem do **Trecho 2**, com a disposição de indivíduos arbóreos isolados e indivíduos herbáceos sobre o espaço. Legenda: **A** – *Terminalia catappa* L. (Combretaceae); **B** – *Cucumis* sp. (Cucurbitaceae); **C** – *Ricinus communis* L. (Euphorbiaceae); **D** – *Musa* spp. (Musaceae). Fonte: vistoria realizada no dia 30/05/2023 pela equipe técnica da Bioeco.

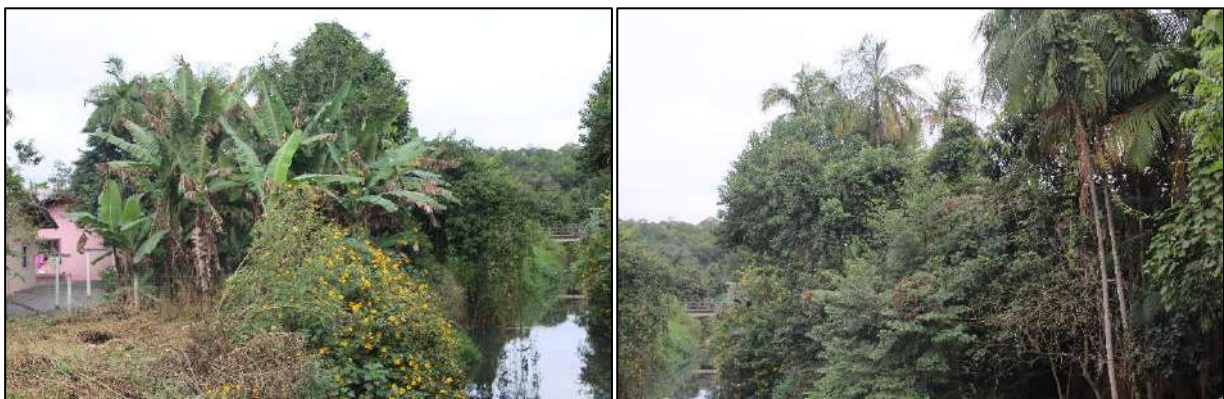
**Figura 7:** Caracterização do **Trecho 4**, onde sobre as margens do corpo d'Água há a presença de indivíduos arbóreos isolados e o solo coberto pela comunidade herbácea. Fonte: vistoria realizada no dia 30/05/2023 pela equipe técnica da Bioeco.

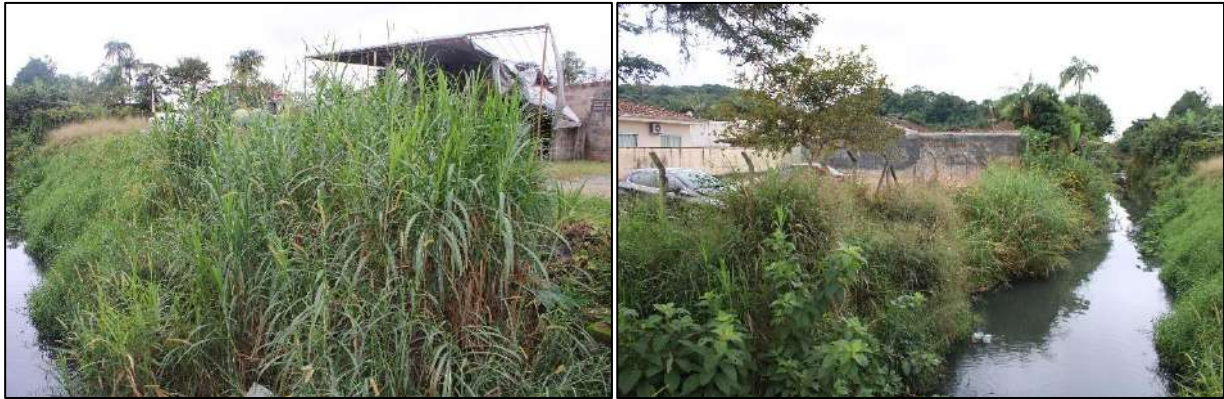
**Figura 8:** Caracterização do **Trecho 4**, onde sobre as margens do corpo d'Água há a presença de indivíduos arbóreos isolados e o solo coberto pela comunidade herbácea. Fonte: vistoria realizada no dia 30/05/2023 pela equipe técnica da Bioeco.

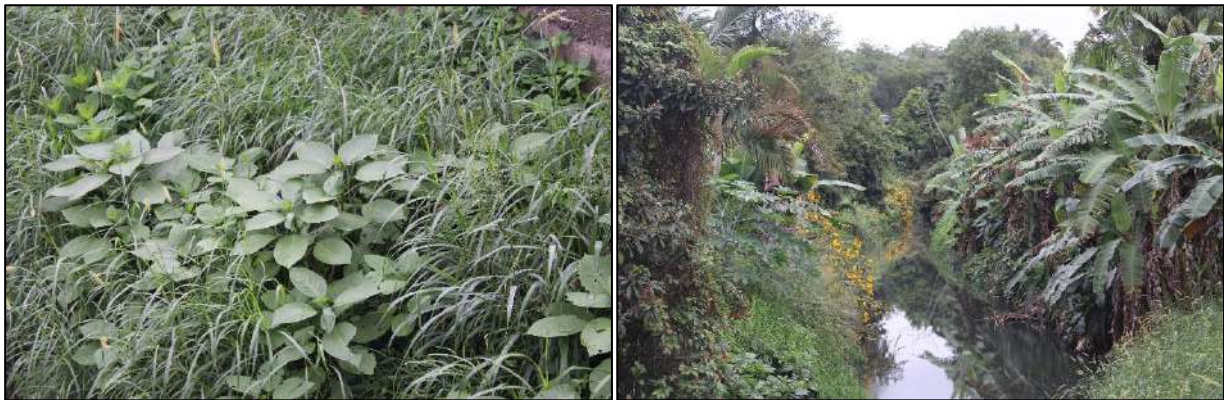
**Figura 9:** Caracterização do **Trecho 6**, onde sobre as margens do corpo d'Água há a presença de indivíduos arbóreos isolados e o solo coberto pela comunidade herbácea, em meio antropizado. Fonte: vistoria realizada no dia 30/05/2023 pela equipe técnica da Bioeco.

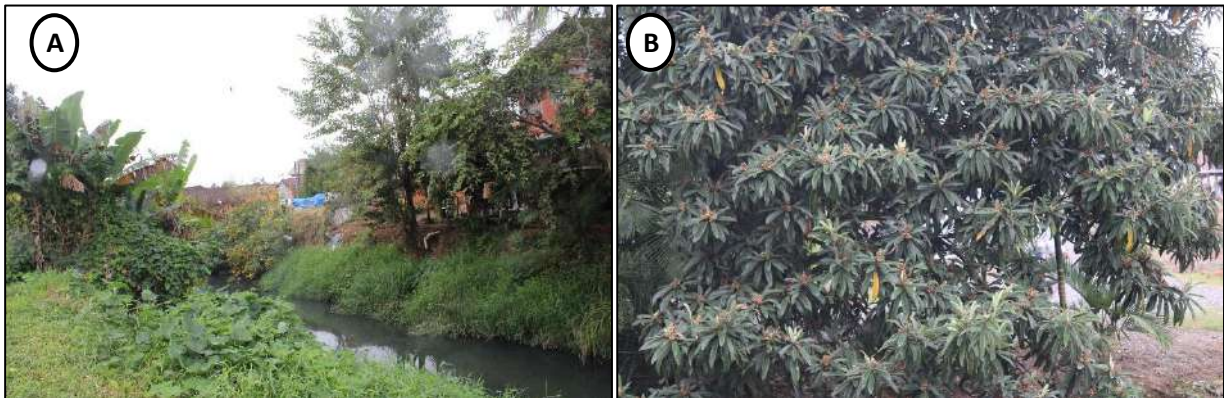
**Figura 10:** Caracterização do **Trecho 6**, onde sobre as margens do corpo d'Água há a presença de indivíduos arbóreos isolados e o solo coberto pela comunidade herbácea, em meio antropizado. Legenda: **A** – Solo coberto por indivíduos herbáceos; **B** – Indivíduos pertencente à espécie *Eriobotrya japonica* (Thunb.) Lindl (Rosaceae). Fonte: vistoria realizada no dia 30/05/2023 pela equipe técnica da Bioeco.

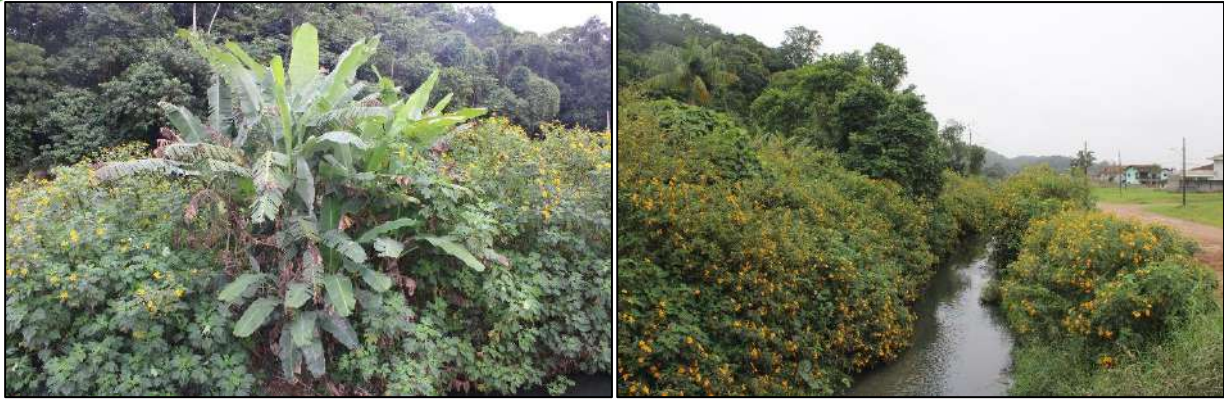
**Figura 11:** Caracterização do **Trecho 6**, onde sobre as margens do corpo d'Água há a presença de indivíduos arbóreos isolados e o solo coberto pela comunidade herbácea, em meio antropizado. Fonte: vistoria realizada no dia 30/05/2023 pela equipe técnica da Bioeco.

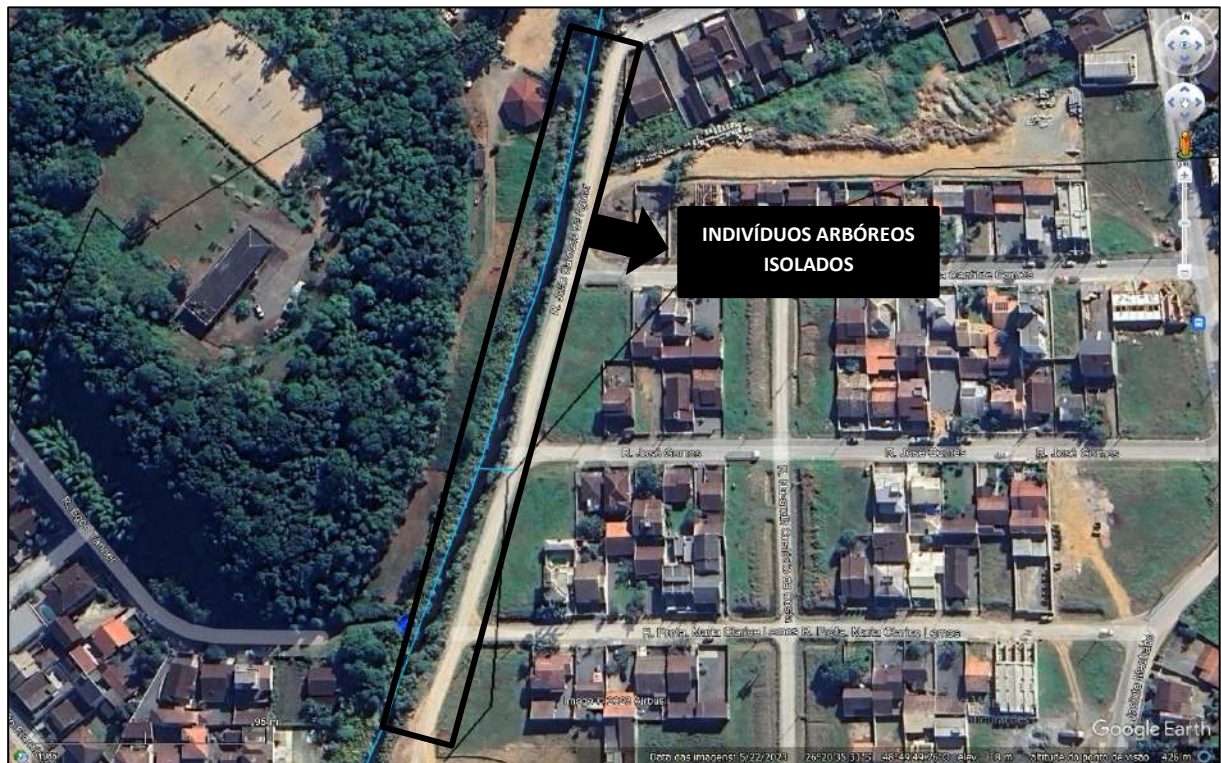
**Figura 12:** Aerofotogrametria do ano de 2023, caracterizando o **Trecho 6**, o qual é composto por indivíduos arbóreos isolados e pela comunidade herbácea, não possuindo conexão com o fragmento florestal adjacente. Fonte: Google Earth, 2023.

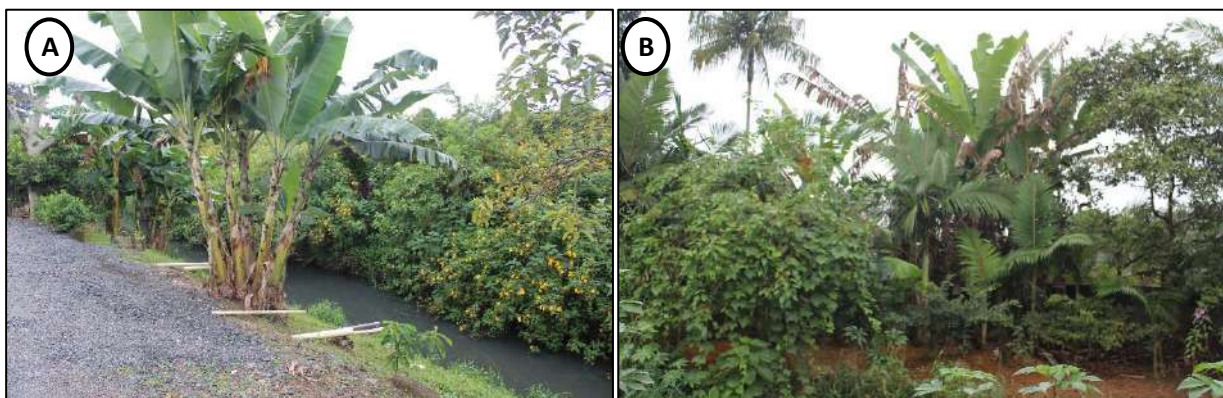
**Figura 13:** Caracterização do **Trecho 10**, onde sobre as margens do corpo d'Água há a presença de indivíduos arbóreos isolados predominantemente exóticos e/ou invasores, e solo coberto por gramíneas e indivíduos herbácea, em uma área densamente antropizada. Legenda: **A** – Tubulação com despejo de resíduos líquidos no corpo d'Água; **B** – Caracterização de indivíduos exóticos e/ou invasores. Fonte: vistoria realizada no dia 30/05/2023 pela equipe técnica da Bioeco.

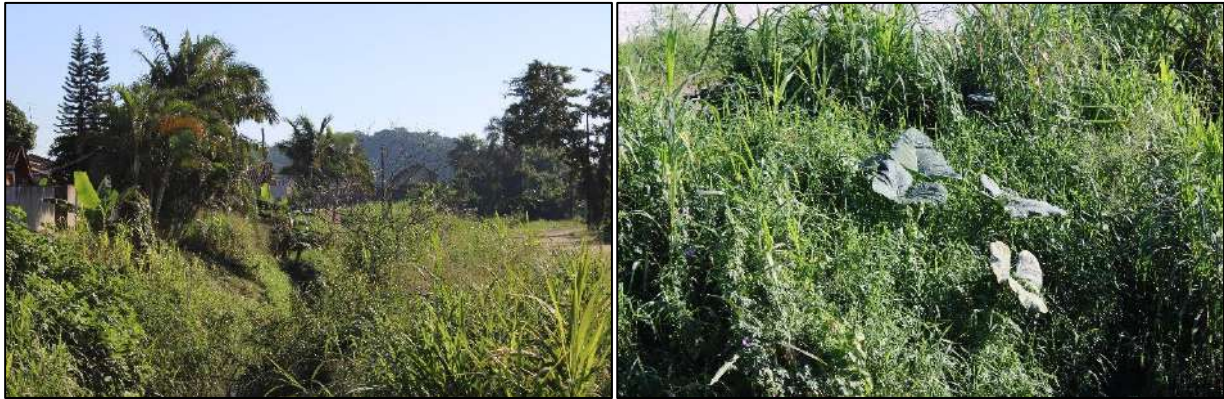
**Figura 14:** Caracterização do **Trecho 14**, onde sobre as margens do corpo d'Água há predominantemente a presença de indivíduos herbáceos, com a disposição de alguns indivíduos arbóreos isolados, em uma área densamente antropizada, dificultando o processo de regeneração do local. Fonte: vistoria realizada no dia 01/06/2023 pela equipe técnica da Bioeco.

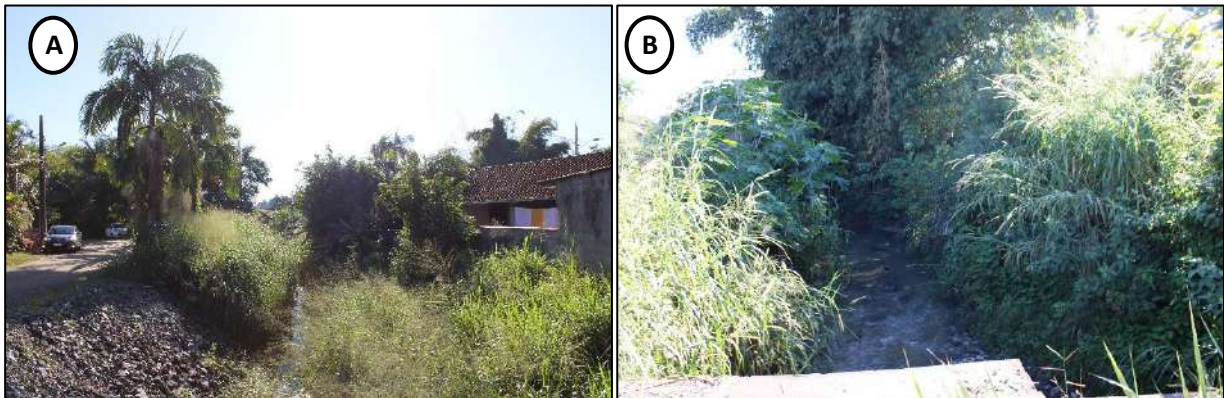
**Figura 15:** Caracterização dos **Trechos 15 e 16**, respectivamente, com a presença de indivíduos arbóreos isolados e indivíduos da comunidade herbácea. Legenda: **A** – Paisagem que compõe o **Trecho 15**, o qual encontra-se aberto com indivíduos isolados em meio densamente antropizado; **B** – Paisagem que compõe o **Trecho 16**, este trecho de acordo com a delimitação do SIMGeo, encontra-se fora dos limites da Microbacia 16-10, entretanto, conforme vistoria *in loco*, entende-se que o corpo d'Água encontra-se dentro dos limites da Microbacia 16-10. Fonte: vistoria realizada no dia 01/06/2023 pela equipe técnica da Bioeco.

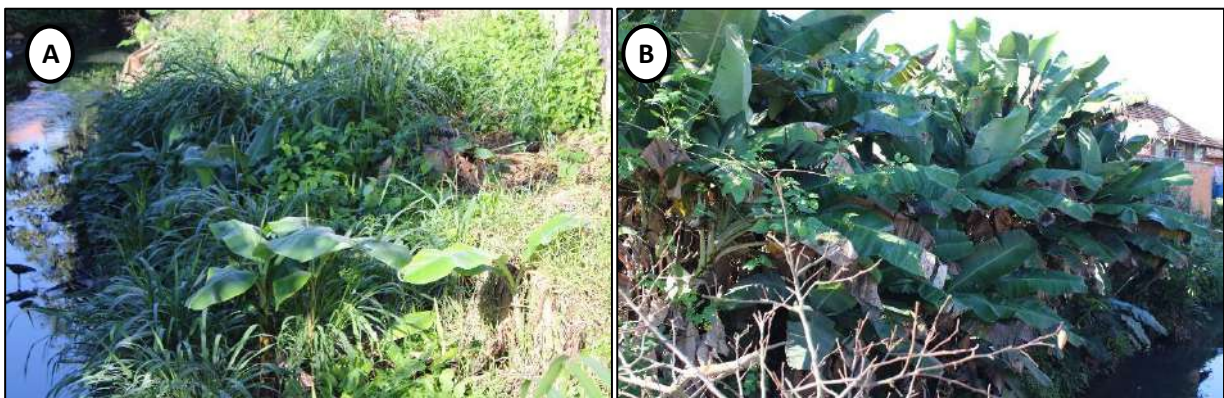
**Figura 16:** Caracterização do **Trecho 18**, com a presença de indivíduos arbóreos isolados (exóticos) e a colonização da comunidade herbácea sobre as margens do corpo d'Água. Legenda: **A** – Indivíduos herbáceos, com a predominância de *Urochloa* sp.; **B** – Indivíduo arbóreo (naturalizada) pertencente ao gênero *Musa* spp. (Bananeira). Fonte: vistoria realizada no dia 01/06/2023 pela equipe técnica da Bioeco.

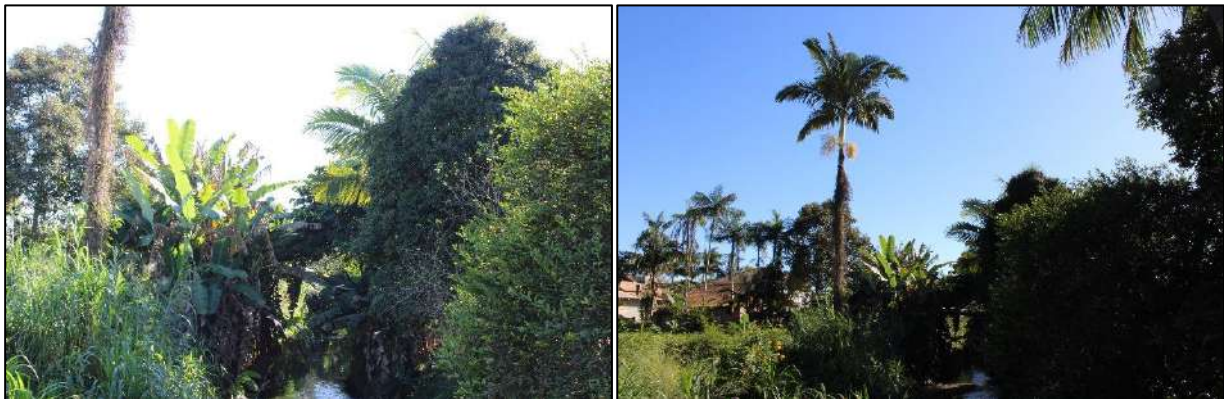
Figura 18: Caracterização da paisagem dos Trechos 22, respectivamente, onde o corpo d'Á encontra-se aberto com a presença de indivíduos arbóreos isolados sobre o espaço e com a presença de indivíduos herbáceo e/ou arbustivo. Fonte: vistoria realizada no dia 01/06/2023.

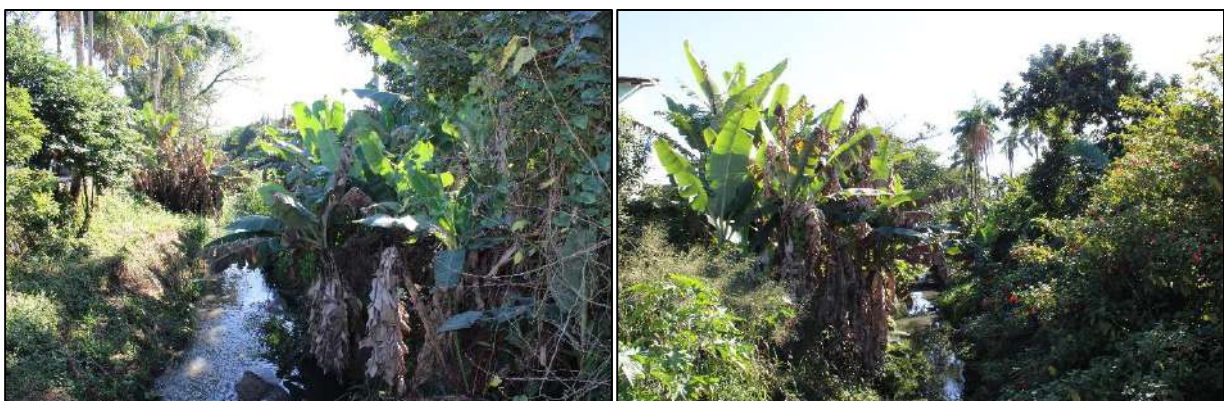
Figura 19: Caracterização da paisagem do Trecho 25, onde o corpo d'Á encontra-se aberto com a presença de indivíduos arbóreos isolados sobre o espaço e com a presença de indivíduos herbáceo e/ou arbustivo, resultando em uma paisagem densamente antropizada. Fonte: vistoria realizada no dia 01/06/2023.

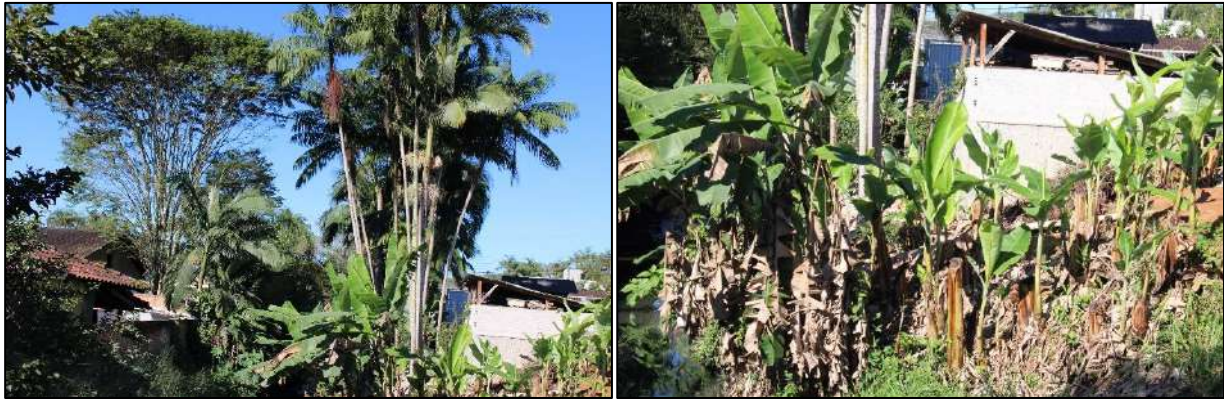
**Figura 20:** Caracterização da paisagem do **Trecho 27**, onde o corpo d'Á encontra-se aberto com a presença de indivíduos arbóreos isolados sobre o espaço e com a presença de indivíduos herbáceo e/ou arbustivo, resultando em uma paisagem densamente antropizada. Ainda sobre esse trecho há o plantio de indivíduos de *Musa* spp. (bananeira) nas margens do corpo d'Água. Fonte: vistoria realizada no dia 01/06/2023.

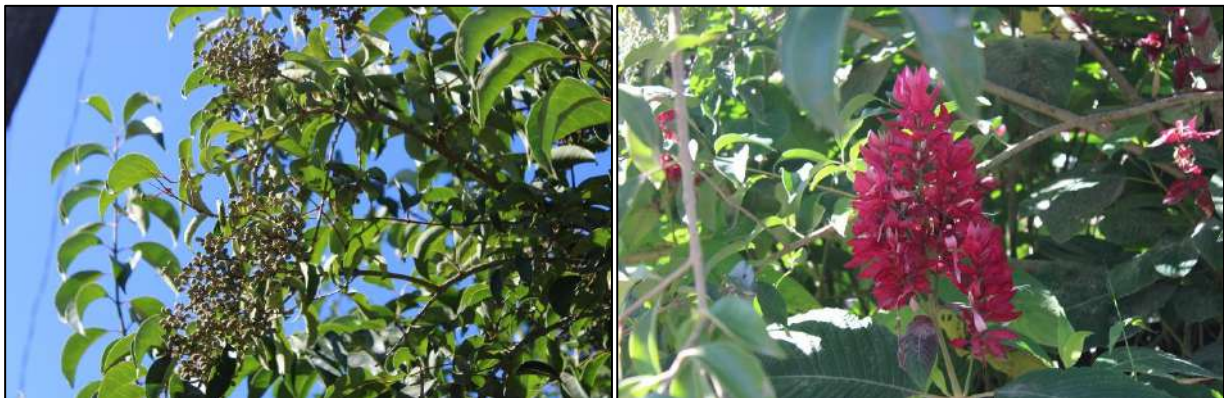
**Figura 21:** Comunidade florística incidente no **Trecho 27**, as margens do corpo d'Água. Fonte: vistoria realizada no dia 01/06/2023 pela equipe técnica da Bioeco.

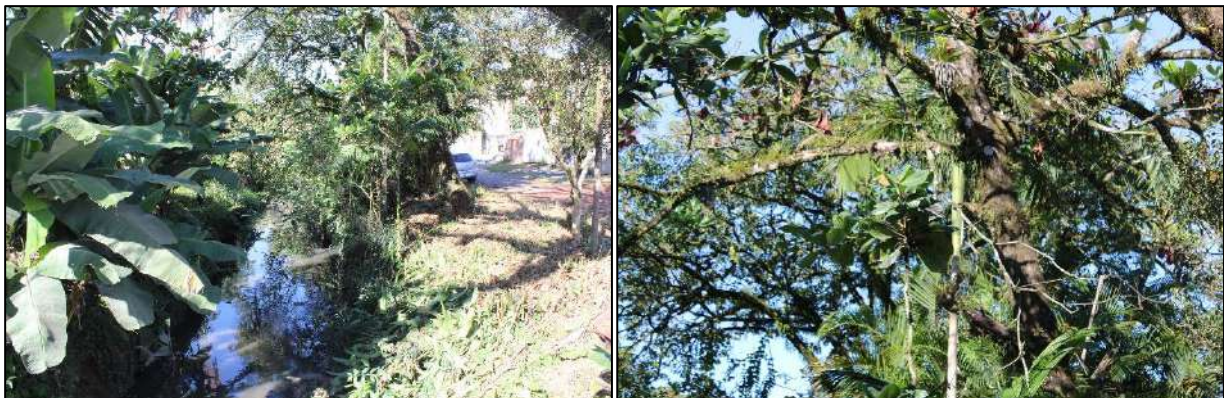
**Figura 22:** Caracterização da paisagem do **Trecho 29**, onde o corpo d'Á encontra-se aberto com a presença de indivíduos arbóreos isolados sobre o espaço e com a presença de indivíduos herbáceo e/ou arbustivo, resultando em uma paisagem densamente antropizada. Fonte: vistoria realizada no dia 01/06/2023 pela equipe técnica da Bioeco.

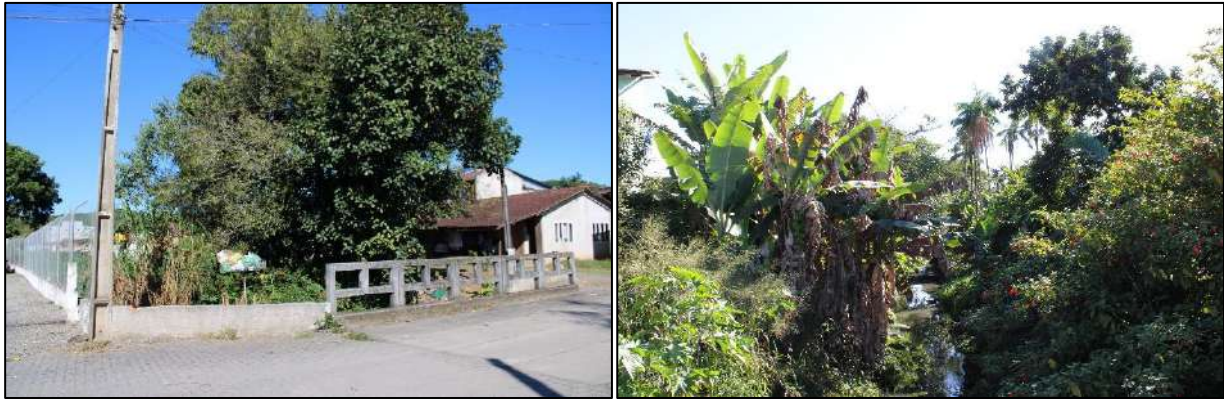
**Figura 23:** Caracterização da paisagem do **Trecho 31**, onde o corpo d'Á encontra-se aberto com a presença de indivíduos arbóreos isolados sobre o espaço e com a presença de indivíduos herbáceo e/ou arbustivo, resultando em uma paisagem densamente antropizada. Fonte: vistoria realizada no dia 01/06/2023 pela equipe técnica da Bioeco.

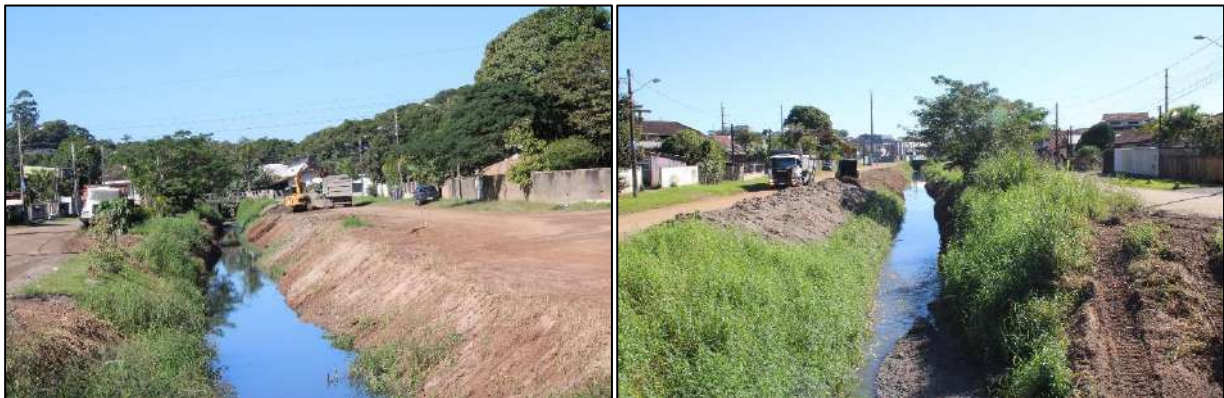
**Figura 24:** Caracterização do **Trecho 33**, onde o corpo d'Água aberto encontra-se com o solo parcialmente exposto e com a presença da comunidade herbácea. Fonte: vistoria realizada no dia 01/06/2023 pela equipe técnica da Bioeco.

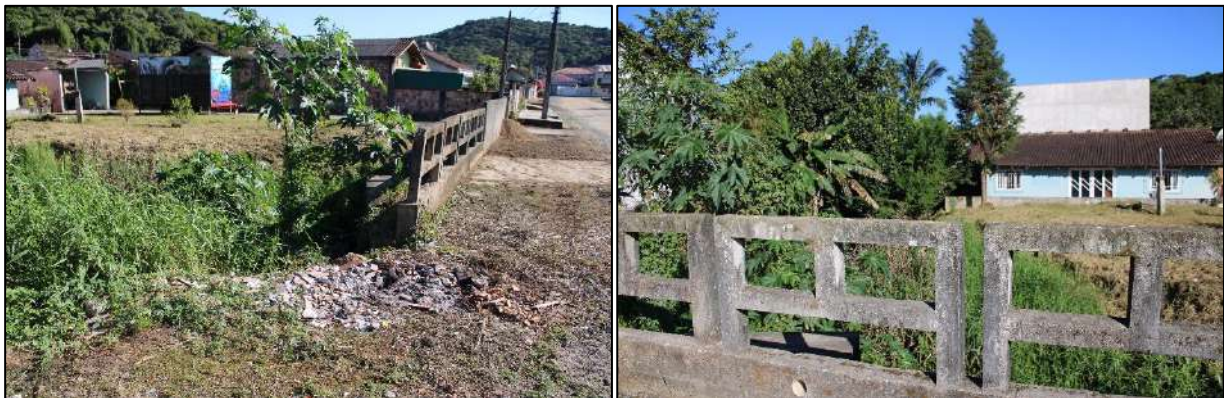
**Figura 25:** Caracterização da paisagem do **Trecho 36**, onde o corpo d'Á encontra-se aberto com a presença de indivíduos arbóreos isolados sobre o espaço e com a presença de indivíduos herbáceo e/ou arbustivo, em meio antropizado. Fonte: vistoria realizada no dia 01/06/2023 pela equipe técnica da Bioeco.

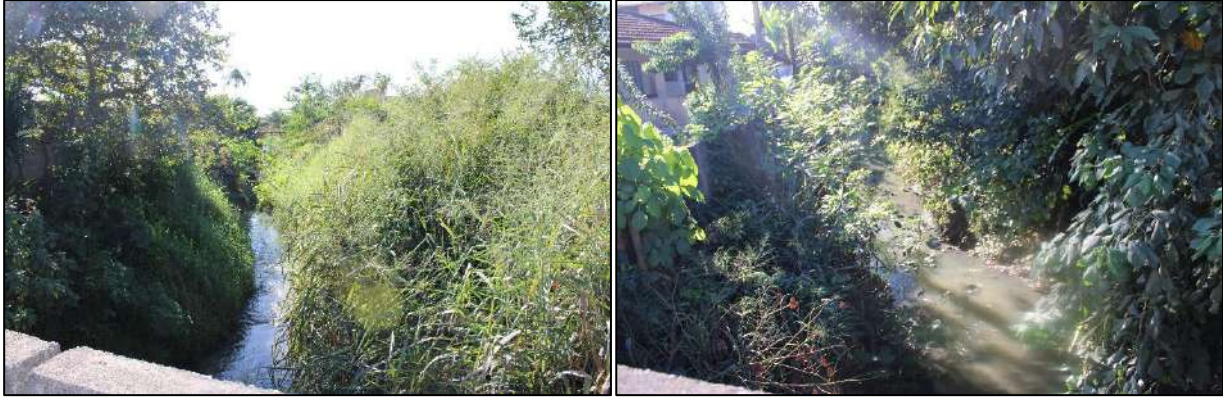
**Figura 26:** Caracterização da paisagem do **Trecho 38**, onde o corpo d'Á encontra-se aberto com a presença de indivíduos arbóreos isolados sobre o espaço e com a presença de indivíduos herbáceo e/ou arbustivo, em meio antropizado. Fonte: vistoria realizada no dia 01/06/2023 pela equipe técnica da Bioeco.

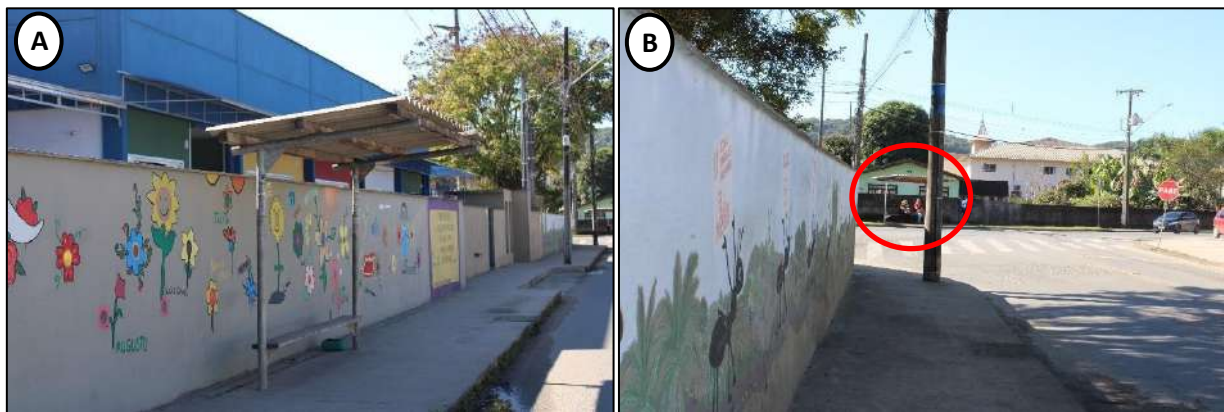
**Figura 31:** Pontos de parada de ônibus na área de estudo. Legenda: **A** – Rua Afonso Moreira; **B** – Rua Adolfo da Veiga. Fonte: vistoria realizada no dia 01/06/2023 pela equipe técnica da Bioeco.

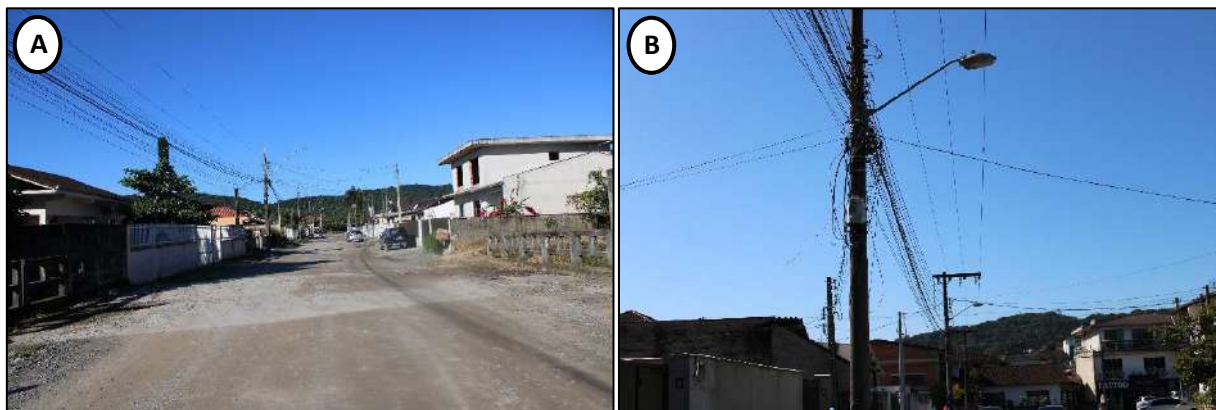
**Figura 32:** Postes e fiação elétrica presentes na área de estudo. Legenda: **A** – Rua Tenente Ayres Zacarias; **B** – Rua Constantino Caetano). Fonte: vistoria realizada no dia 01/06/2023 pela equipe técnica da Bioeco.

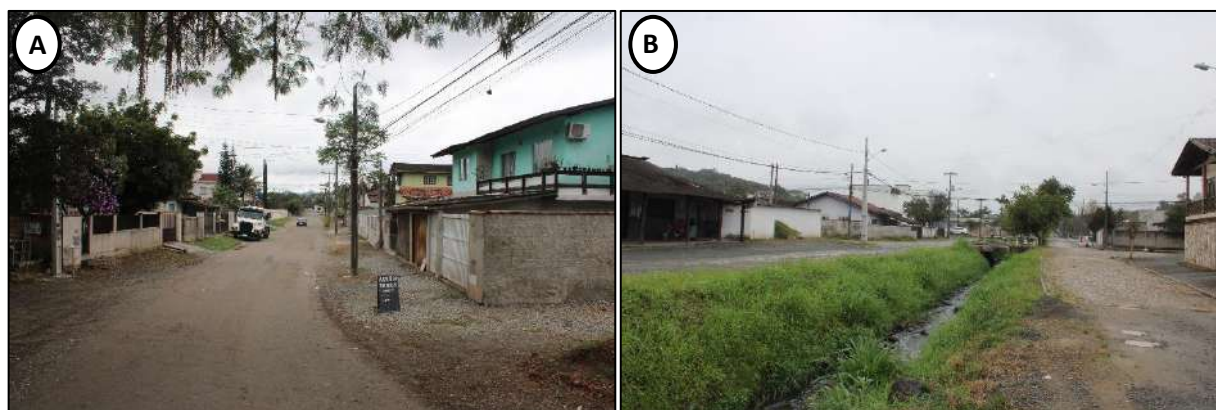
**Figura 34:** Postes e fiação elétrica presentes na área de estudo. Legenda: **A** – Rua dos Radialistas; **B** – Rua Campina Grande. Fonte: vistoria realizada no dia 30/05/2023 pela equipe técnica da Bioeco.

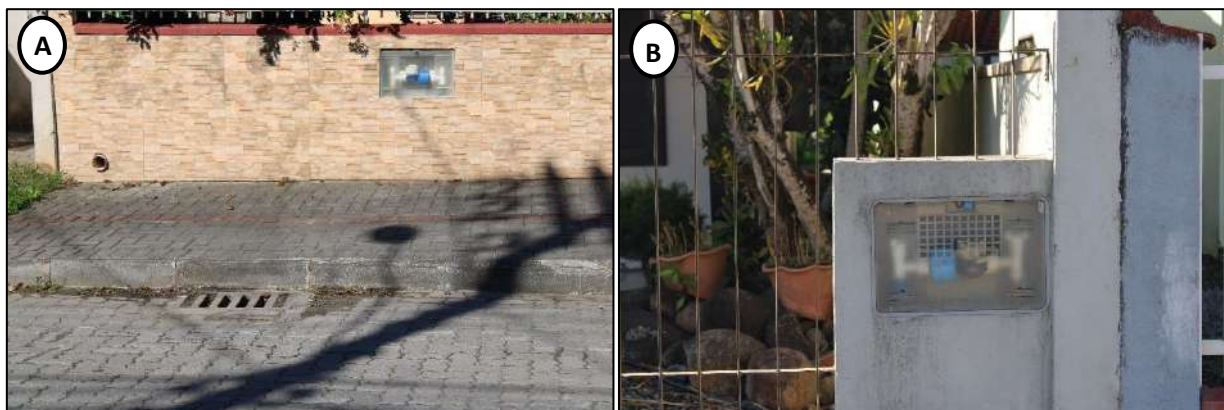
Atualmente o sistema de abastecimento de água do município de Joinville cobre 99,78% de sua população (Plano Diretor de Água, 2022). De acordo com Lei nº 11.445/2007 abastecimento de água potável é definido como o conjunto de atividades, infraestruturas e instalações necessárias ao abastecimento público de água potável, desde a captação, até as ligações prediais e respectivos instrumentos de medição. Durante a vistoria realizada pela equipe técnica da BIOECO, verificou-se que a maioria das edificações presentes na área de estudo possuem ligação à rede pública de abastecimento de água, fato evidenciado pela presença de medidores de consumo.

Figura 36: Medidores de consumo de água na área em estudo. Legenda: A – Rua Constantino Caetano; B – Rua João da Luz Carvalho).  
Fonte: vistoria realizada no dia 01/06/2023 pela equipe técnica da Bioeco.

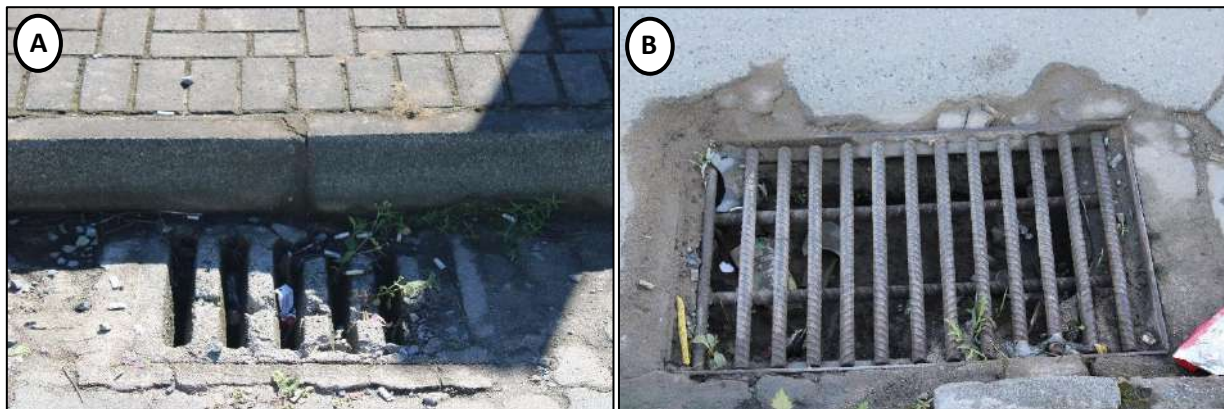
Durante a vistoria realizada *in loco*, foram observados componentes da rede de drenagem, o que indica que a área é provida deste serviço público. A seguir apresentam-se os registros fotográficos realizados.

**Figura 39:** Bocas de lobo tipo grelha. Legenda: **A** – Rua Constantino Caetano; **B** – Rua João Bertoli. Fonte: vistoria realizada no dia 01/06/2023 pela equipe técnica da Bioeco.

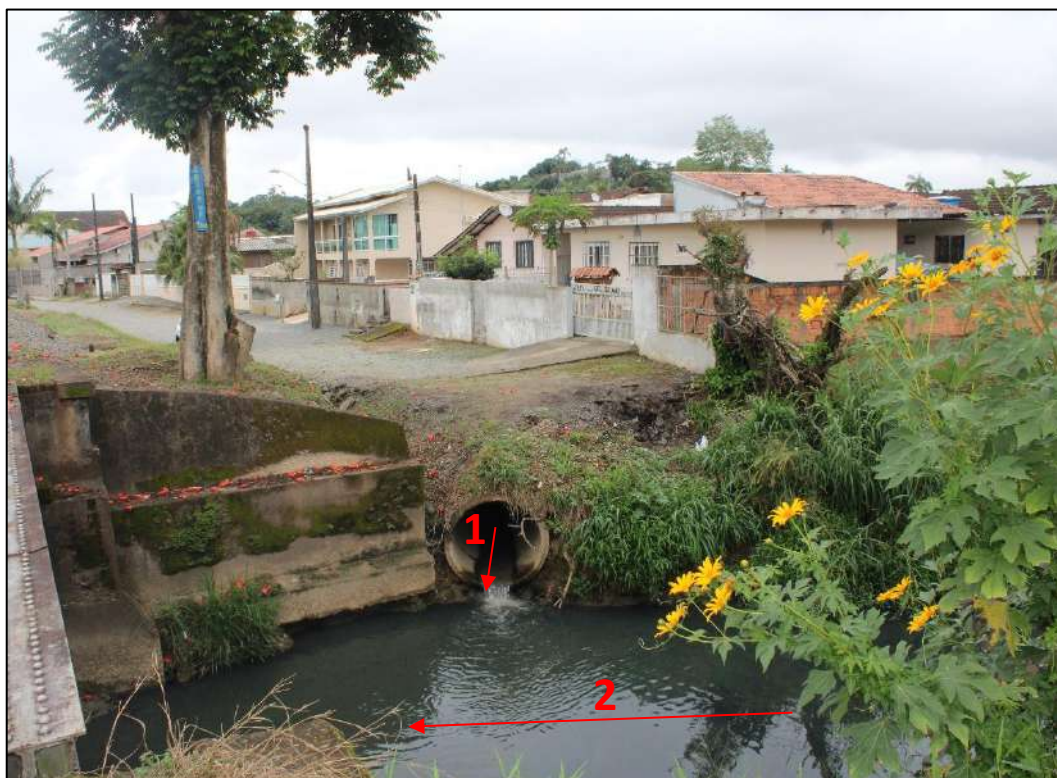
**Figura 52:** Indicação do trecho 1 (Corpo d'água Tubulado/galeria fechada/via) que desemboca no trecho 2 (Corpo d'água aberto com vegetação isolada em meio antrópico), localizado no **Quadrante A**. Em vermelho, indicação do sentido do fluxo d'água e nº do trecho. Fonte: vistoria realizada no dia 30/05/2023 pela equipe técnica da Bioeco.

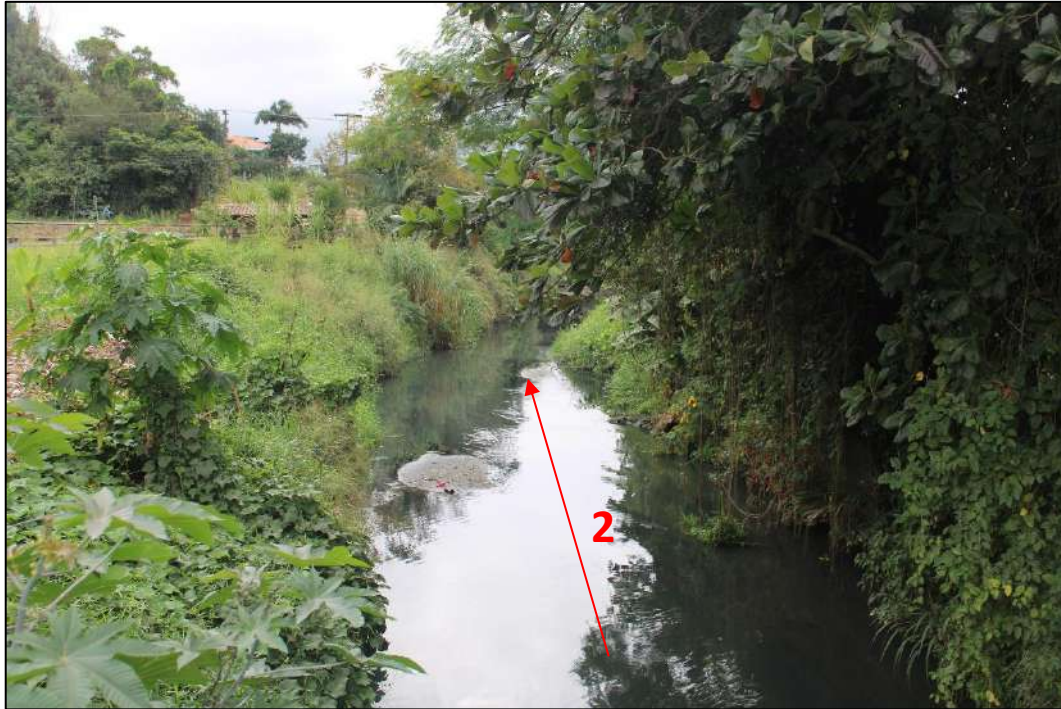
**Figura 53:** Vista para jusante do trecho 2 (Corpo d'água aberto com vegetação isolada em meio antrópico), localizado no **Quadrante A**. Em vermelho, indicação do sentido do fluxo d'água e nº do trecho. Fonte: vistoria realizada no dia 30/05/2023 pela equipe técnica da Bioeco.

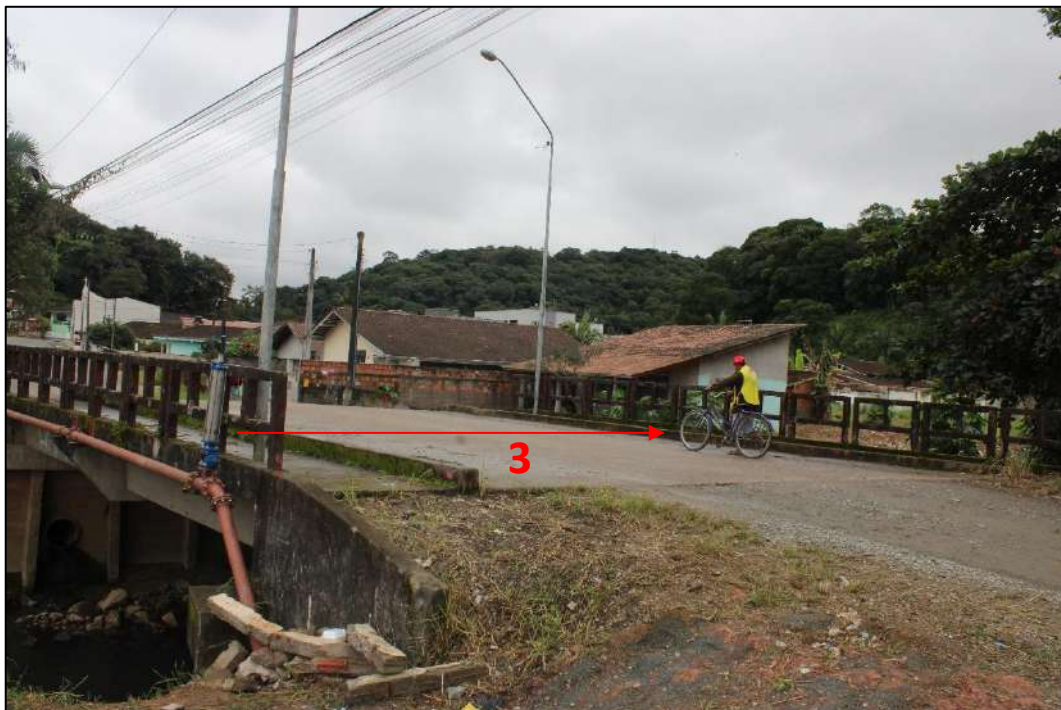
**Figura 54:** Indicação do trecho 3 (Corpo d'água Tubulado/galeria fechada/via), localizado no **Quadrante A**. Em vermelho, indicação do sentido do fluxo d'água e nº do trecho. Fonte: vistoria realizada no dia 30/05/2023 pela equipe técnica da Bioeco.

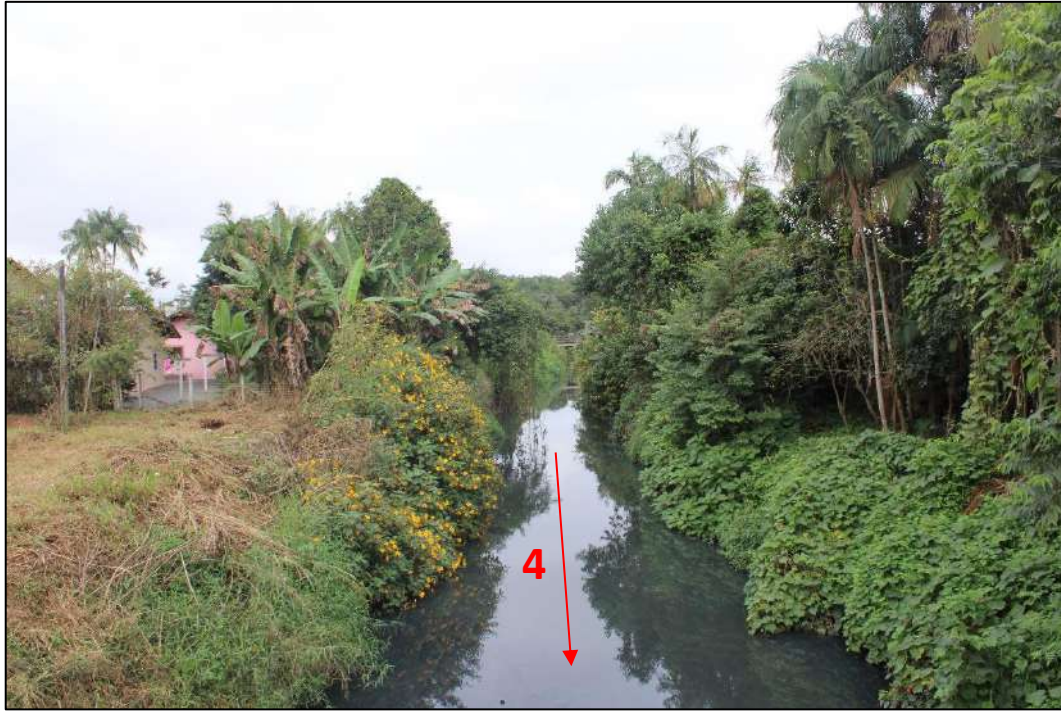
**Figura 55:** Vista para Montante do trecho 4 (Corpo d'água aberto com vegetação isolada em meio antrópico), localizado no **Quadrante A**. Em vermelho, indicação do sentido do fluxo d'água e nº do trecho. Fonte: vistoria realizada no dia 30/05/2023 pela equipe técnica da Bioeco.

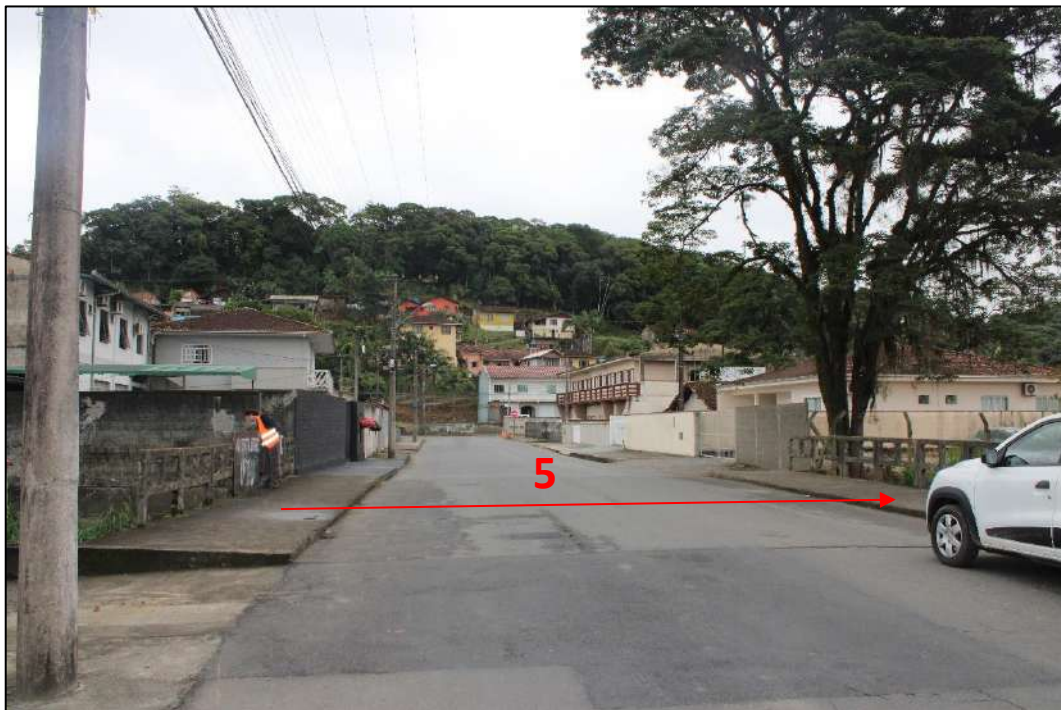
**Figura 56:** Indicação do trecho 5 (Corpo d'água Tubulado/galeria fechada/via), localizado no **Quadrante A**. Em vermelho, indicação do sentido do fluxo d'água e nº do trecho. Fonte: vistoria realizada no dia 30/05/2023 pela equipe técnica da Bioeco.
