# **DIAGNÓSTICO SOCIOAMBIENTAL POR** **MICROBACIAS: 16-10**

**Proprietária: Sandra Regina Reinert Alves**

Joinville, junho de 2023

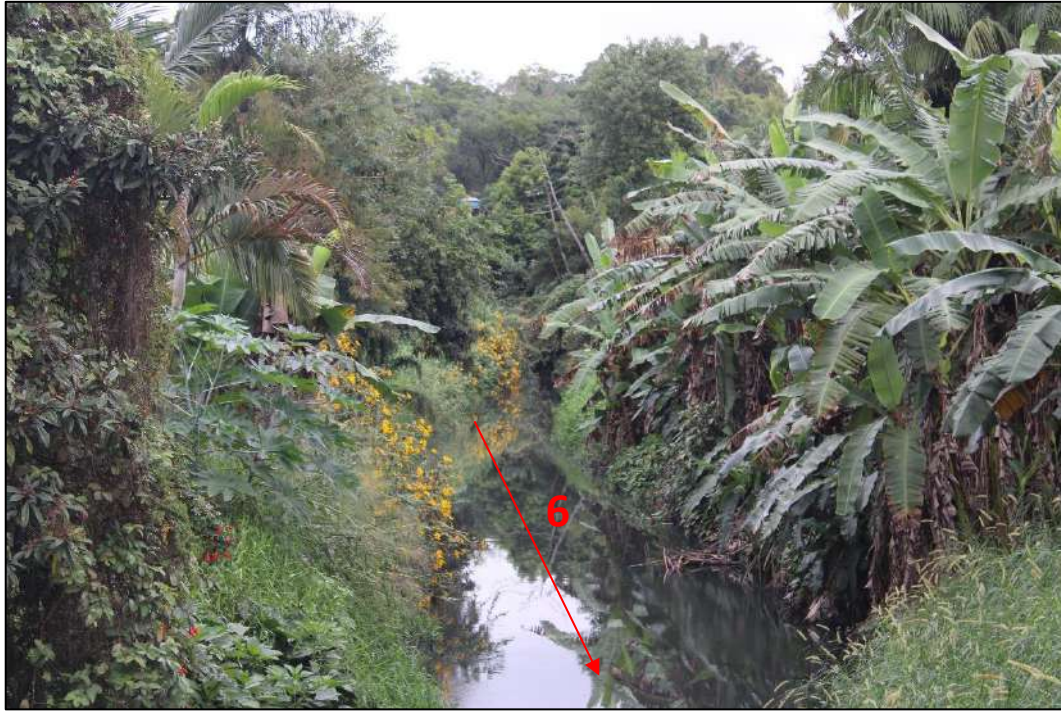
**Figura 57:** Vista para montante do trecho 6 (Corpo d'água aberto com vegetação isolada em meio antrópico), localizado no **Quadrante A**. Em vermelho, indicação do sentido do fluxo d'água e nº do trecho. Fonte: vistoria realizada no dia 30/05/2023 pela equipe técnica da Bioeco.

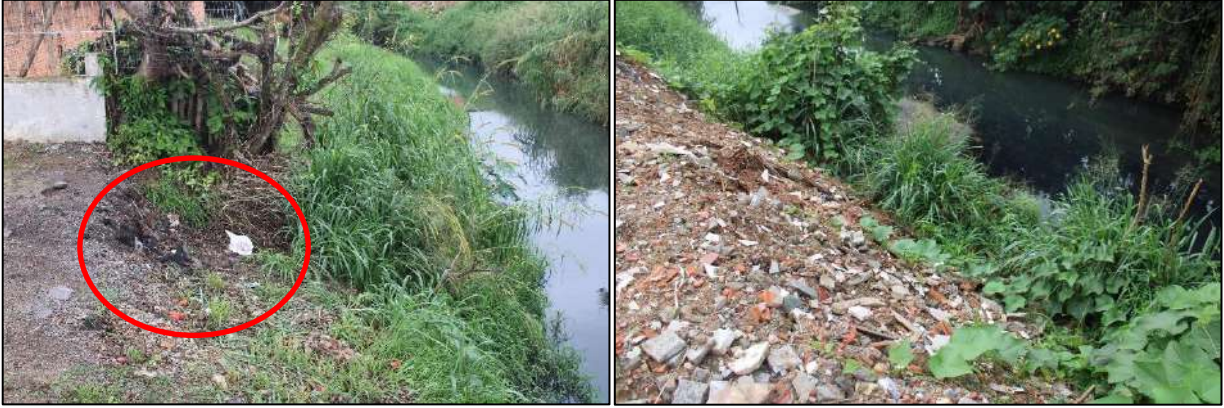
Destaca-se que no quadrante A, observou-se despejo e indícios de queima inadequada de resíduos às margens do rio Itaum-mirim, conforme é possível observar nos registros fotográficos abaixo.

**Figura 59:** Despejo de resíduos em APP de corpo d'água (Trecho 2). Fonte: vistoria realizada no dia 30/05/2023 pela equipe técnica da Bioeco.

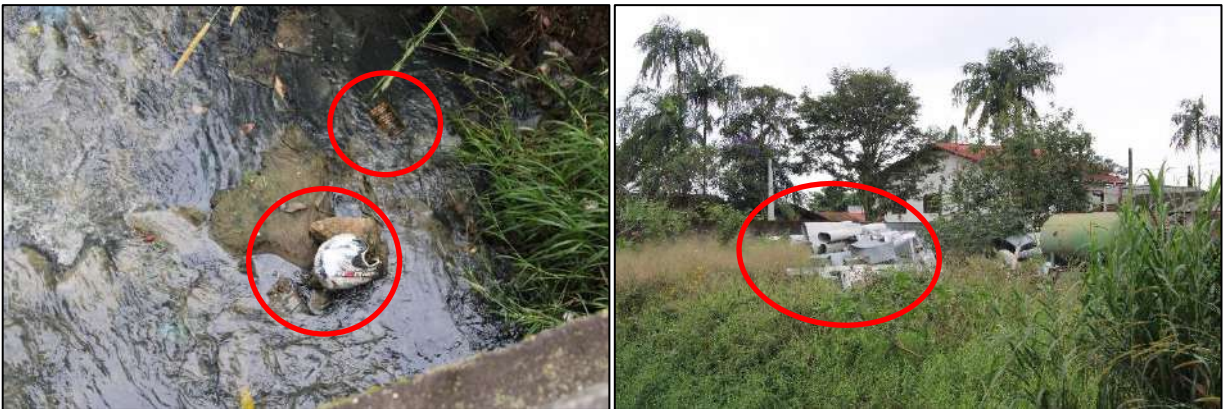
**Figura 60:** Despejo de resíduos em corpo d'água e resíduos metálicos em APP de corpo d'água (Trecho 4). Fonte: vistoria realizada no dia 30/05/2023 pela equipe técnica da Bioeco.

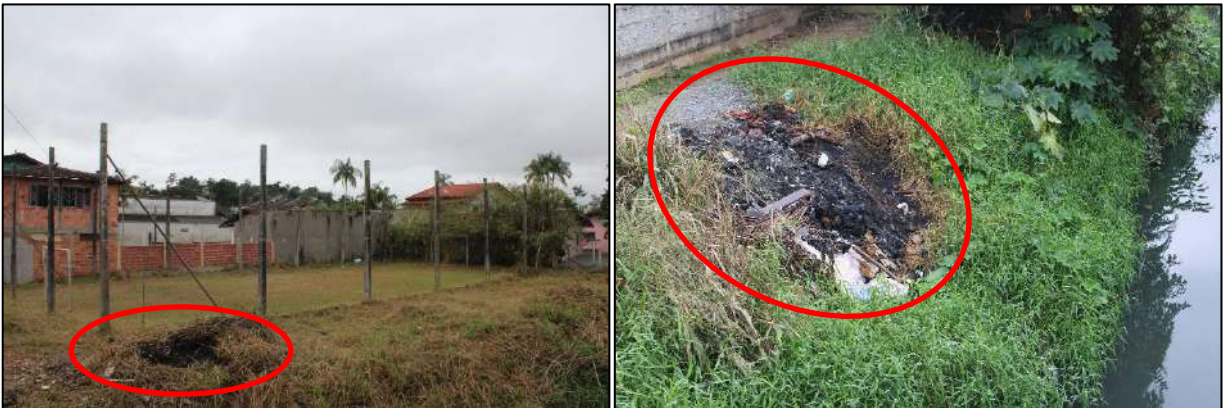
**Figura 61:** Indícios de queima inadequada de resíduos em APP de corpo d'água (Trechos 4 e 6). Fonte: vistoria realizada no dia 30/05/2023 pela equipe técnica da Bioeco.

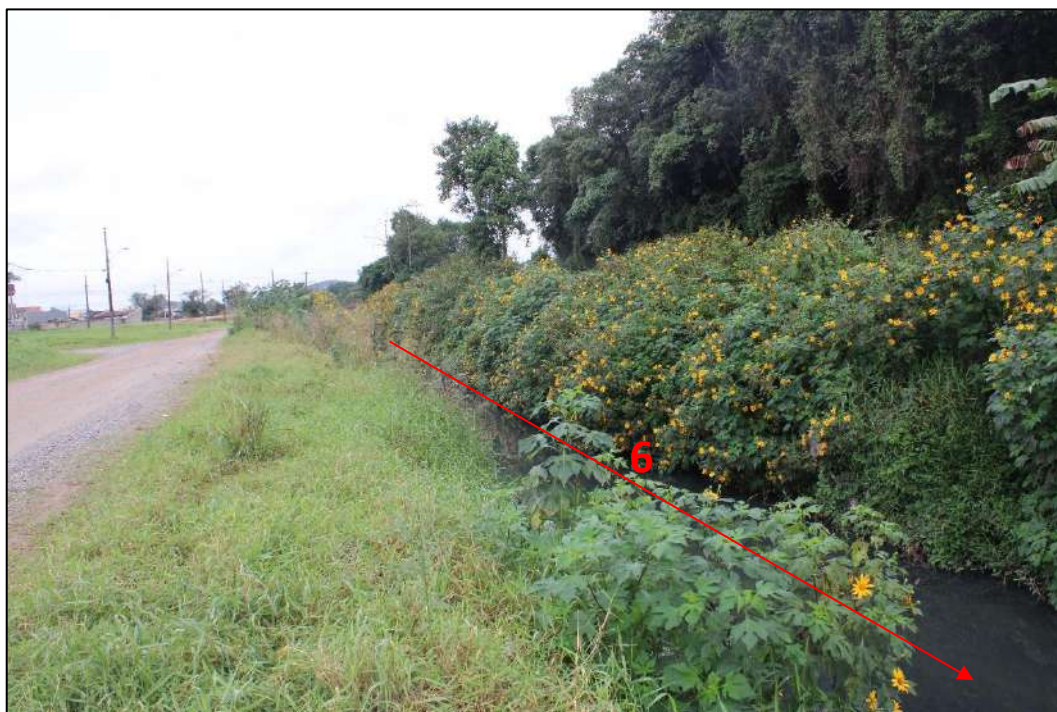
**Figura 62:** Vista para montante do trecho 6 (Corpo d'água aberto com vegetação isolada em meio antrópico), localizado no **Quadrante B**. Em vermelho, indicação do sentido do fluxo d'água e nº do trecho. Fonte: vistoria realizada no dia 30/05/2023 pela equipe técnica da Bioeco.

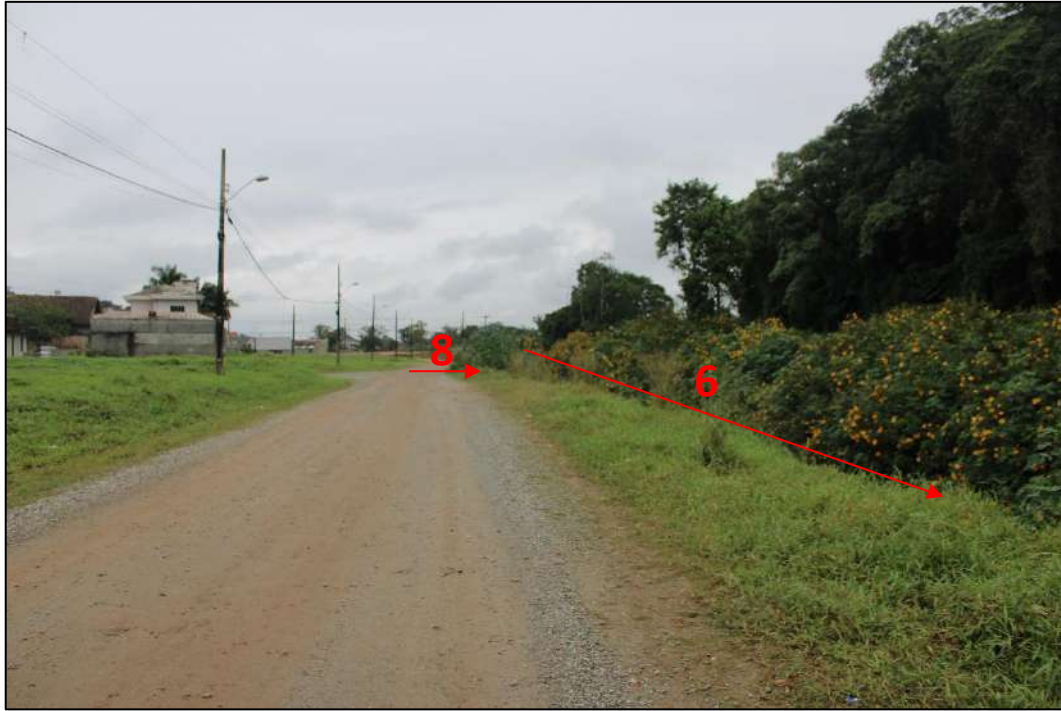
**Figura 63:** Indicação do trecho 8 (Corpo d'água Tubulado/galeria fechada/via) que desemboca no trecho 6 (Corpo d'água aberto com vegetação isolada em meio antrópico), localizado no **Quadrante B**. Em vermelho, indicação do sentido do fluxo d'água e nº do trecho. Fonte: vistoria realizada no dia 30/05/2023 pela equipe técnica da Bioeco.

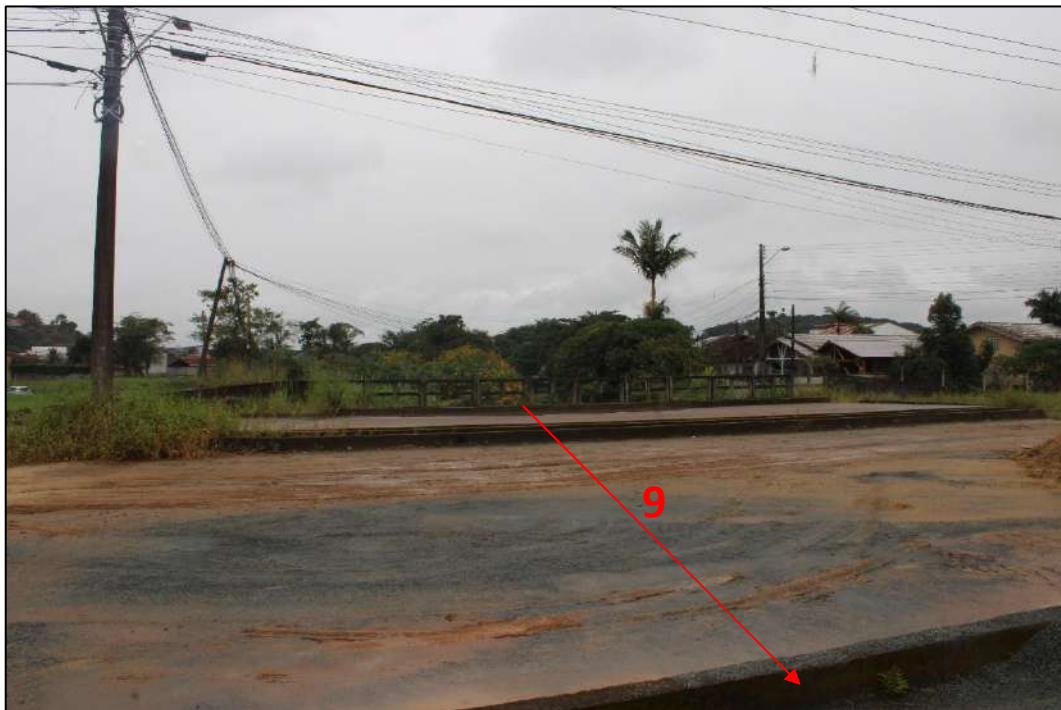
**Figura 64:** Indicação do trecho 9 (Corpo d'água Tubulado/galeria fechada/via), localizado no **Quadrante B**. Em vermelho, indicação do sentido do fluxo d'água e nº do trecho. Fonte: vistoria realizada no dia 30/05/2023 pela equipe técnica da Bioeco.

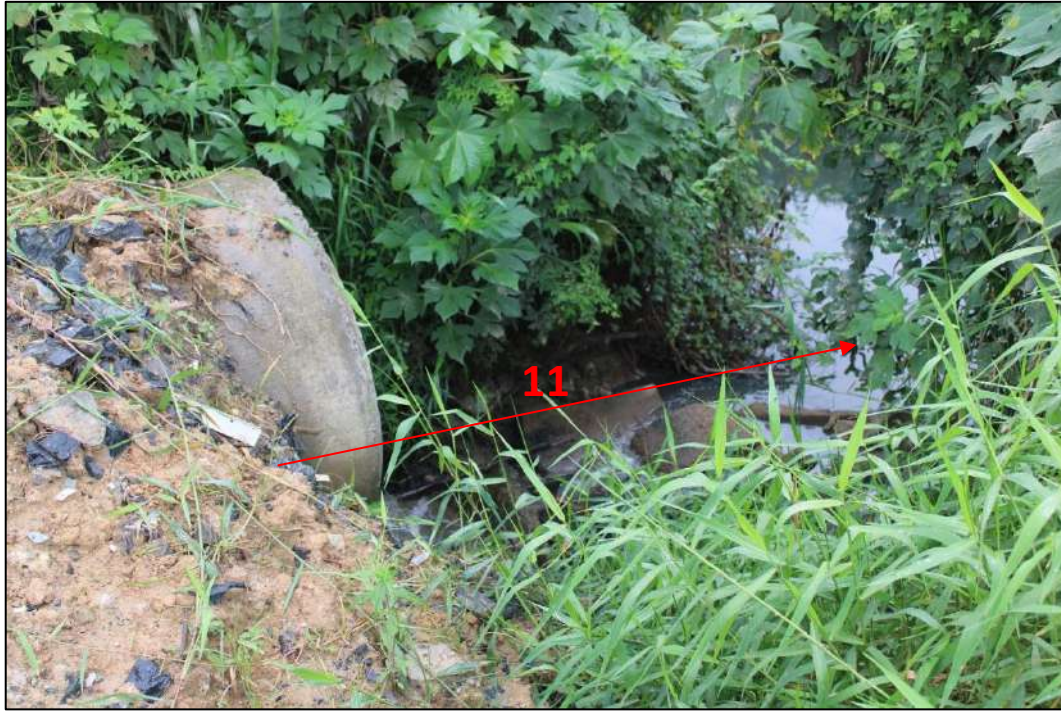
**Figura 65:** Indicação do trecho 11 (Corpo d'água Tubulado/galeria fechada/via), que desemboca no trecho 10, localizado no **Quadrante B**. Em vermelho, indicação do sentido do fluxo d'água e nº do trecho. Fonte: vistoria realizada no dia 30/05/2023 pela equipe técnica da Bioeco.

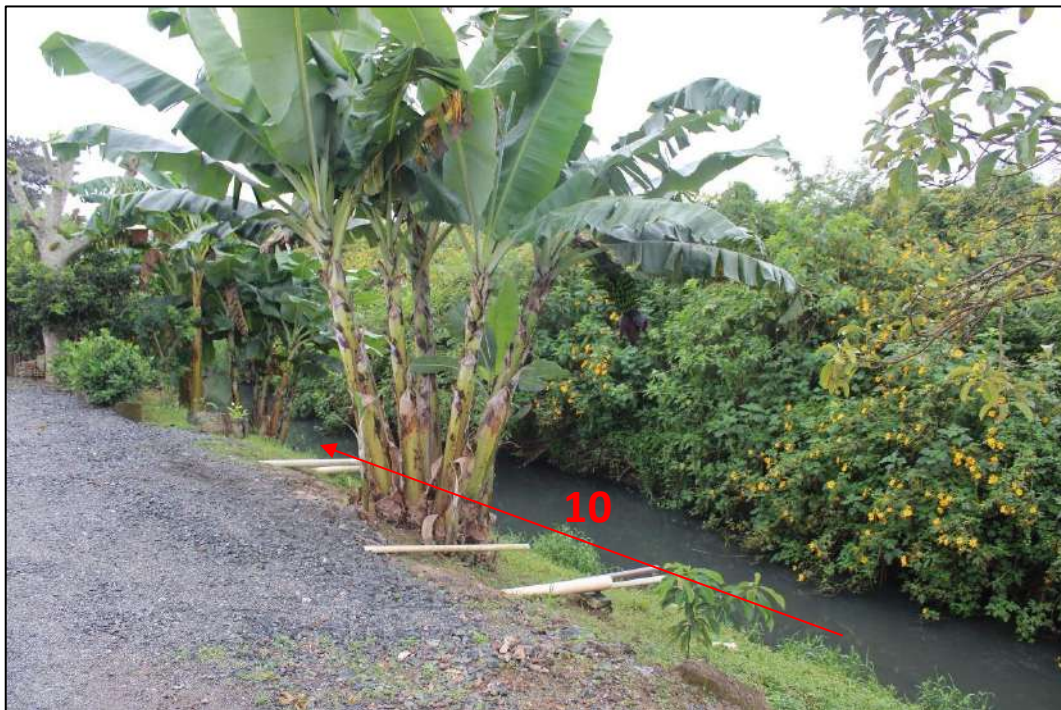
**Figura 66:** Indicação do trecho 10 (Corpo d'água aberto com vegetação isolada em meio antrópico), localizado no **Quadrante B**. Em vermelho, indicação do sentido do fluxo d'água e nº do trecho. Fonte: vistoria realizada no dia 30/05/2023 pela equipe técnica da Bioeco.

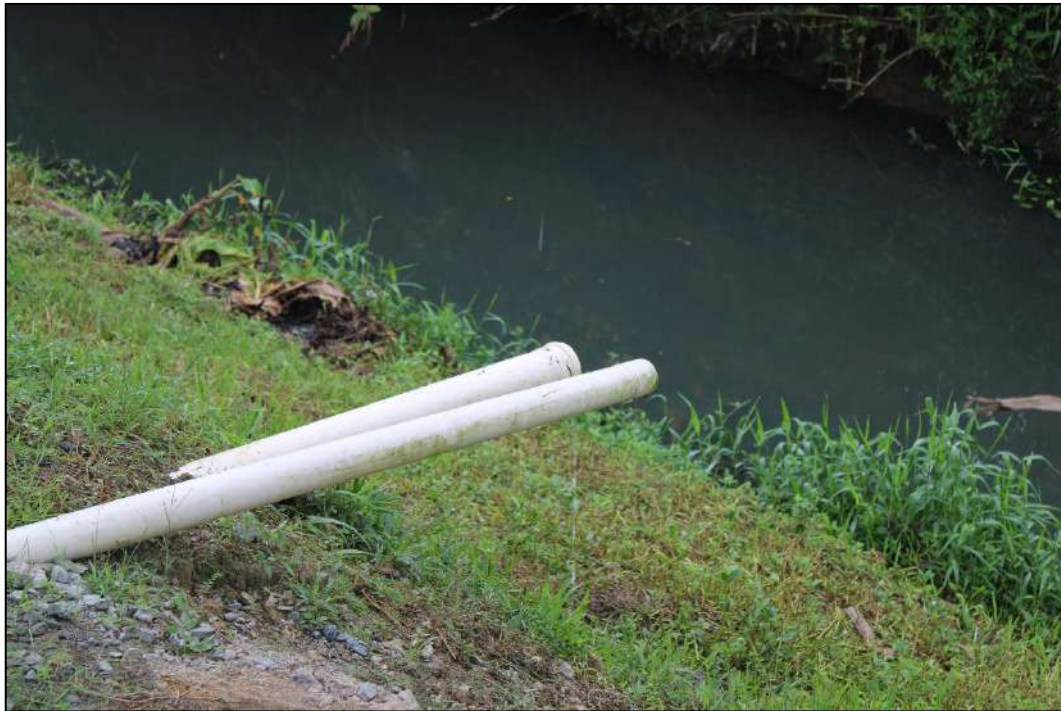
Destaca-se que no quadrante B, observou-se despejo de efluente doméstico no corpo hídrico (Rio Itaum Mirim), conforme é possível observar nos registros fotográficos abaixo.

**Figura 67:** Despejo de efluente doméstico em corpo d'água (Trecho 10). Fonte: vistoria realizada no dia 30/05/2023 pela equipe técnica da Bioeco.

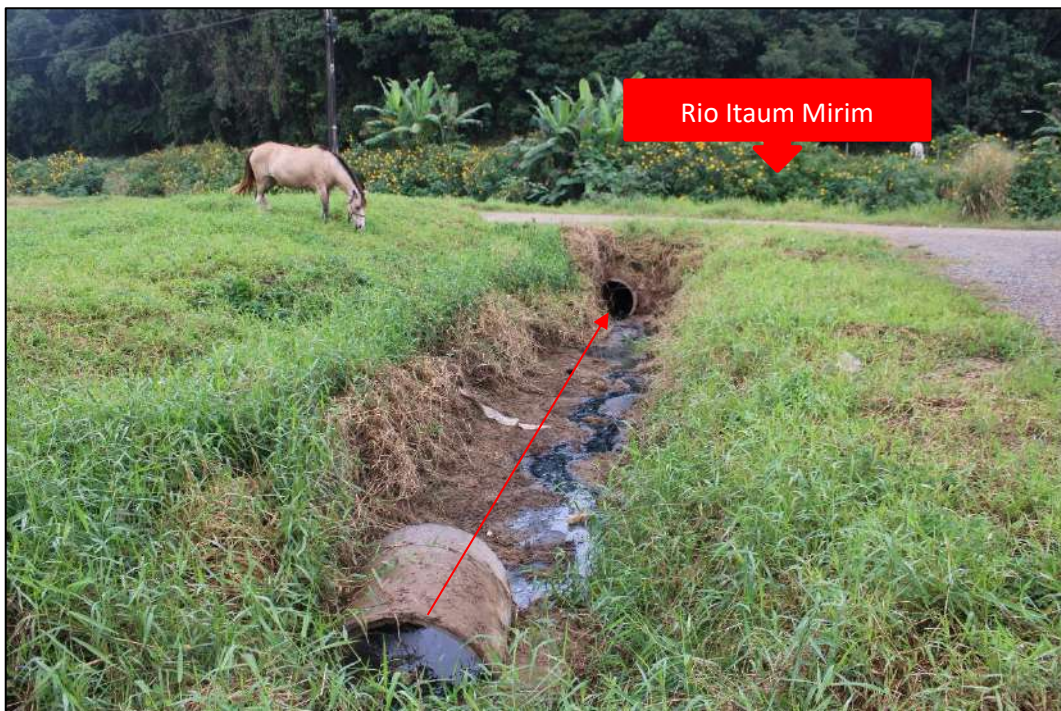
**Figura 68:** Efluente doméstico em vala de drenagem que desemboca em corpo hídrico (Rio Itaum Mirim) (Trecho 6). Fonte: vistoria realizada no dia 30/05/2023 pela equipe técnica da Bioeco.

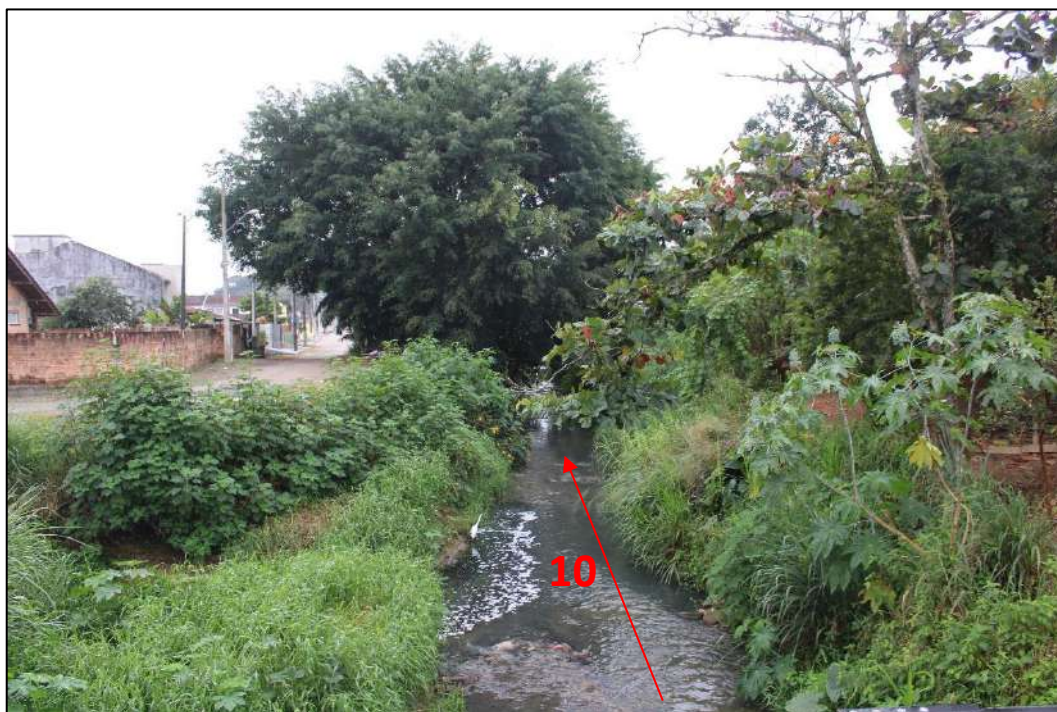
**Figura 69:** Vista para jusante do trecho 10 (Corpo d'água aberto com vegetação isolada em meio antrópico), localizado no **Quadrante C**. Em vermelho, indicação do sentido do fluxo d'água e nº do trecho. Fonte: vistoria realizada no dia 30/05/2023 pela equipe técnica da Bioeco.

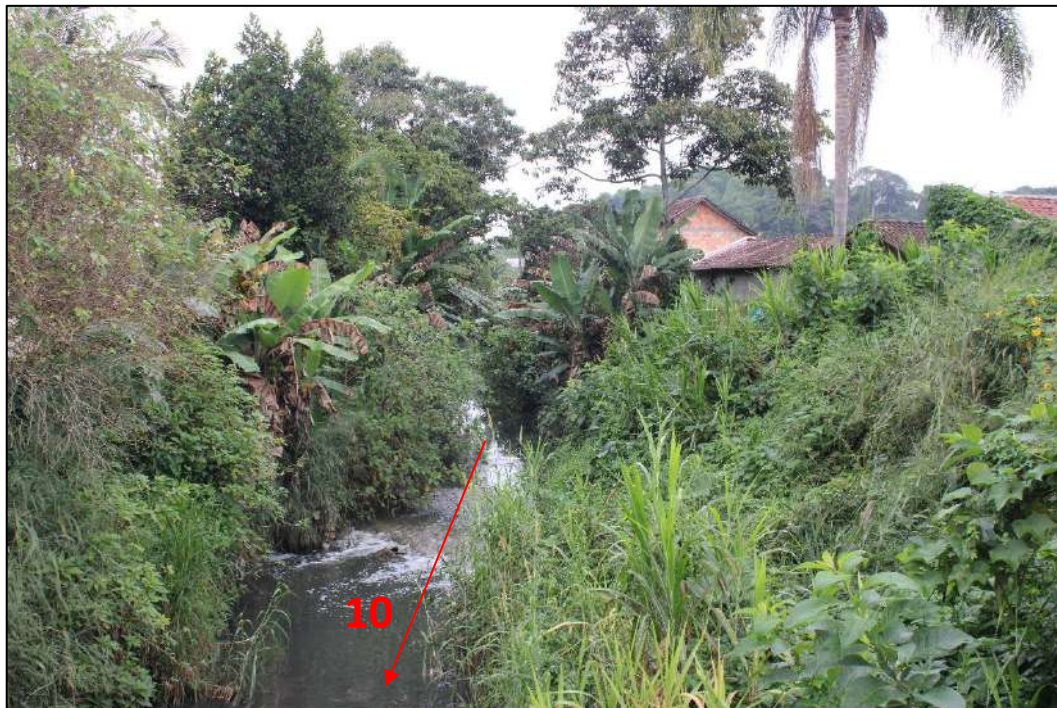
**Figura 70:** Vista para montante do trecho 10 (Corpo d'água aberto com vegetação isolada em meio antrópico), localizado no **Quadrante C**. Em vermelho, indicação do sentido do fluxo d'água e nº do trecho. Fonte: vistoria realizada no dia 30/05/2023 pela equipe técnica da Bioeco.

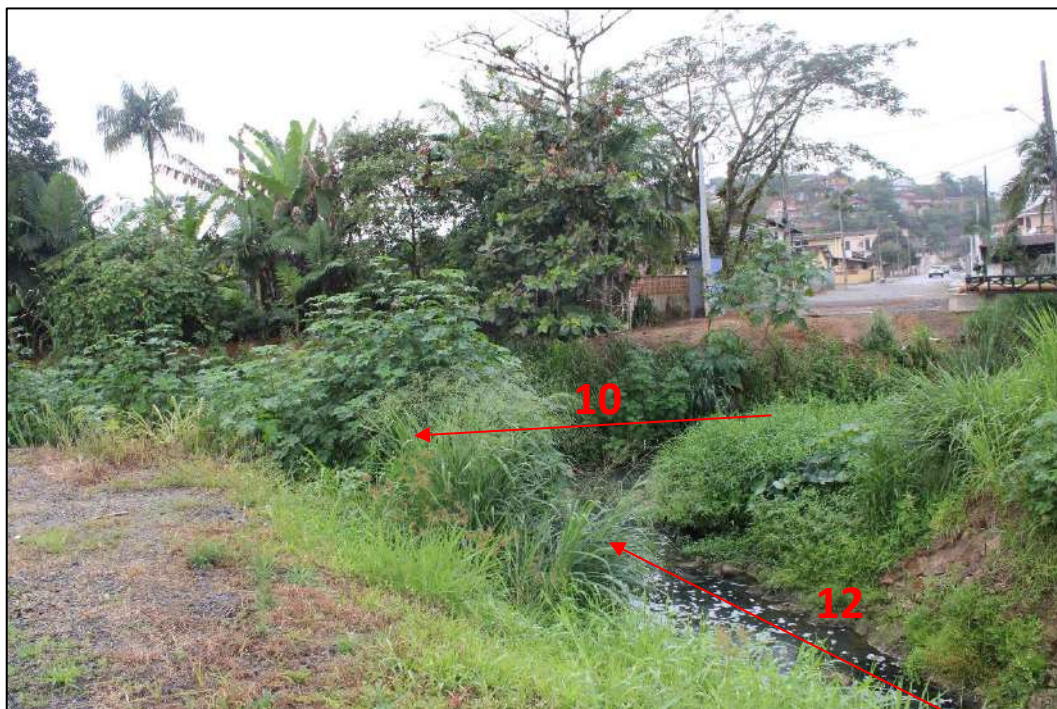
**Figura 71:** Vista para jusante do trecho 12 (Corpo d'água aberto com vegetação isolada em meio antrópico), que desemboca no trecho 10, localizado no **Quadrante C**. Em vermelho, indicação do sentido do fluxo d'água e nº do trecho. Fonte: vistoria realizada no dia 30/05/2023 pela equipe técnica da Bioeco.

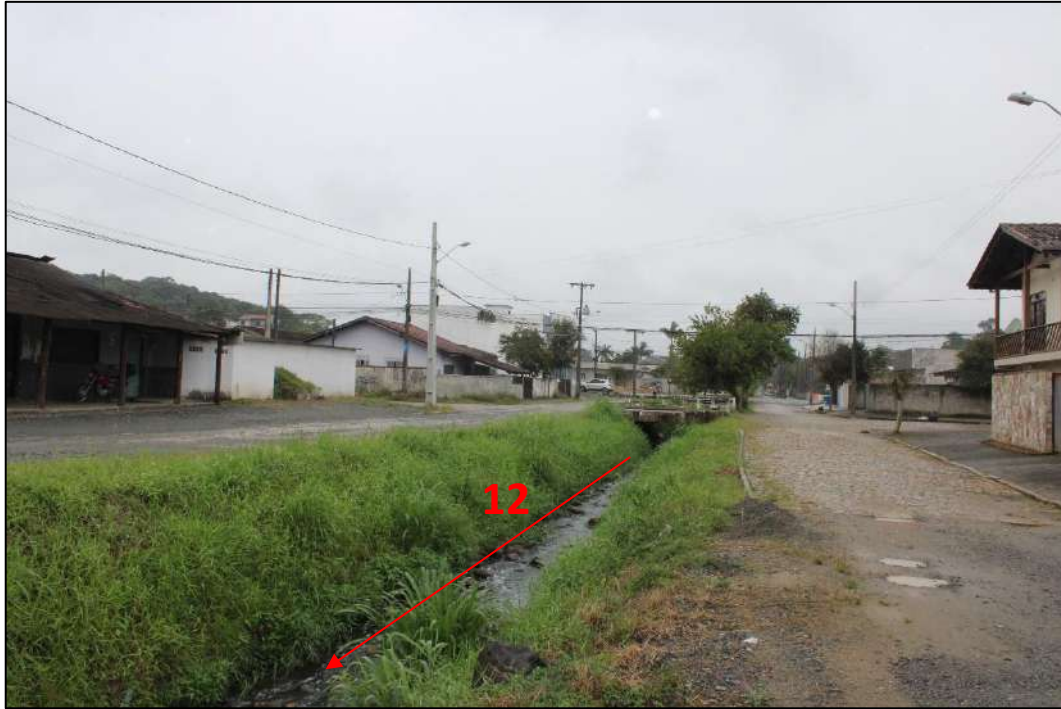
**Figura 72:** Vista para montante do trecho 12 (Corpo d'água aberto com vegetação isolada em meio antrópico, localizado no **Quadrante C**. Em vermelho, indicação do sentido do fluxo d'água e nº do trecho. Fonte: vistoria realizada no dia 30/05/2023 pela equipe técnica da Bioeco.

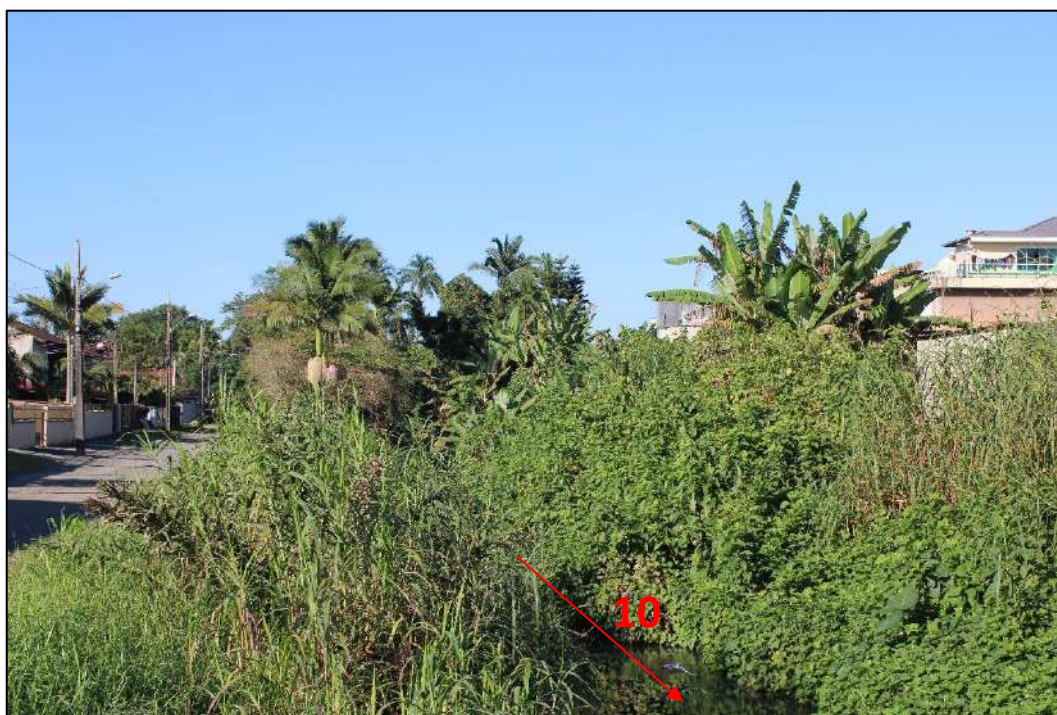
**Figura 73:** Vista para montante do trecho 10 (Corpo d'água aberto com vegetação isolada em meio antrópico), localizado no Quadrante D. Em vermelho, indicação do sentido do fluxo d'água e nº do trecho. Fonte: vistoria realizada no dia 01/06/2023 pela equipe técnica da Bioeco.

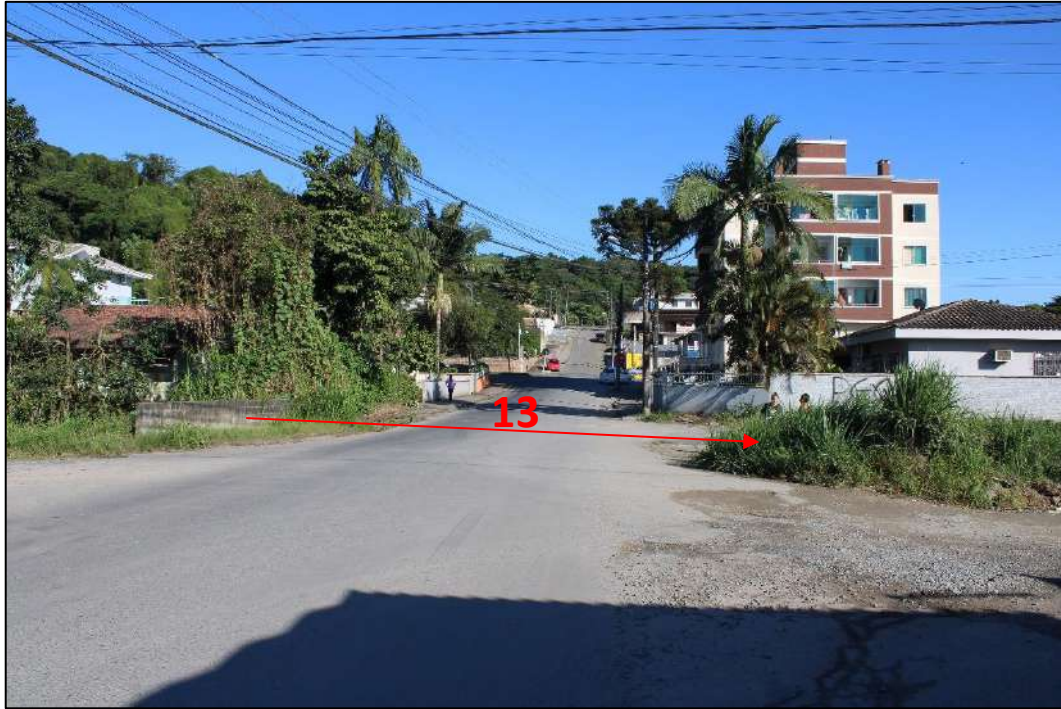
**Figura 74:** Indicação do trecho 13 (Corpo d'água Tubulado/galeria fechada/via), localizado no **Quadrante D**. Em vermelho, indicação do sentido do fluxo d'água e nº do trecho. Fonte: vistoria realizada no dia 01/06/2023 pela equipe técnica da Bioeco.

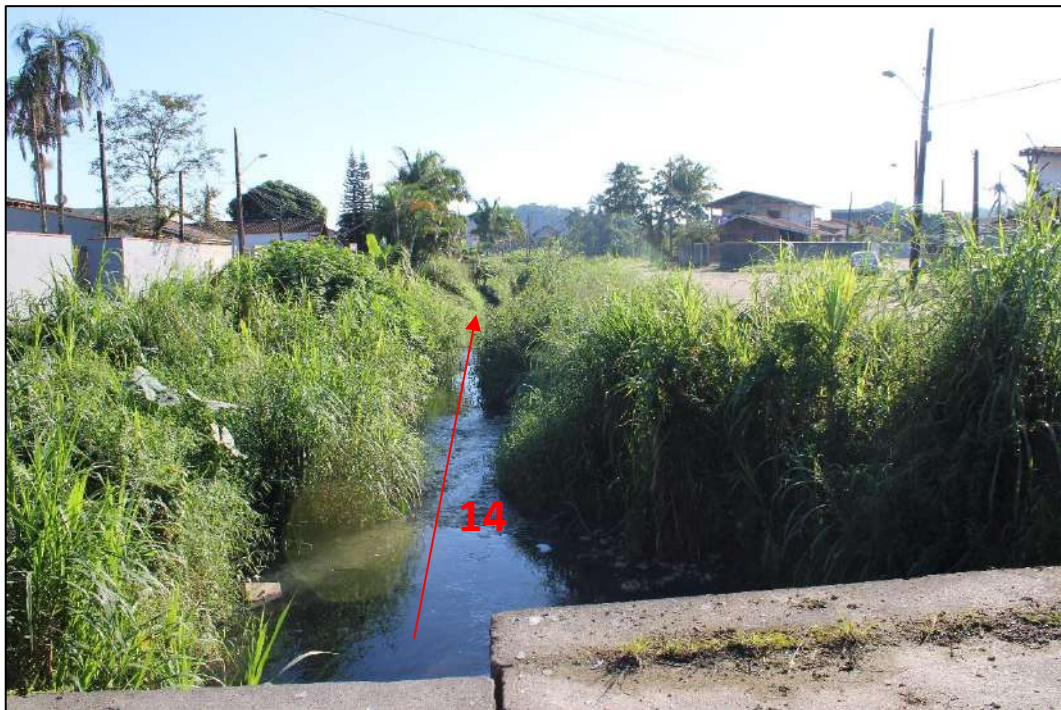
**Figura 75:** Vista para jusante do trecho 14 (Corpo d'água aberto com vegetação isolada em meio antrópico), localizado no **Quadrante D**. Em vermelho, indicação do sentido do fluxo d'água e nº do trecho. Fonte: vistoria realizada no dia 01/06/2023 pela equipe técnica da Bioeco.

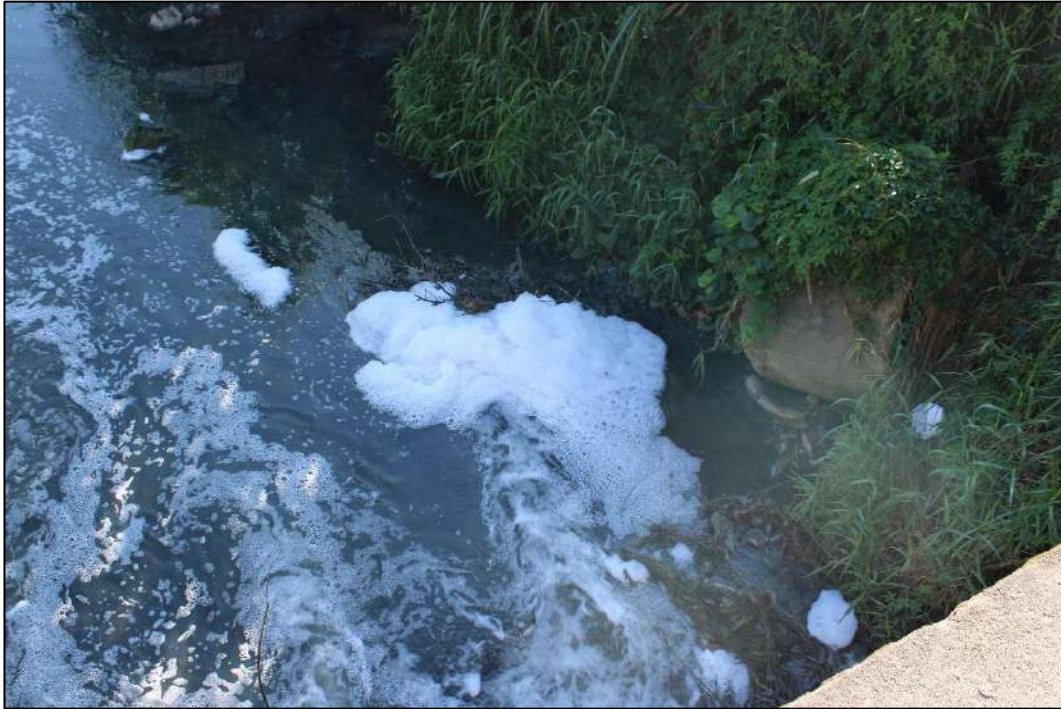
**Figura 76:** Presença de espuma no Rio Itaum Mirim (Trecho 14). Fonte: vistoria realizada no dia 01/06/2023 pela equipe técnica da Bioeco.

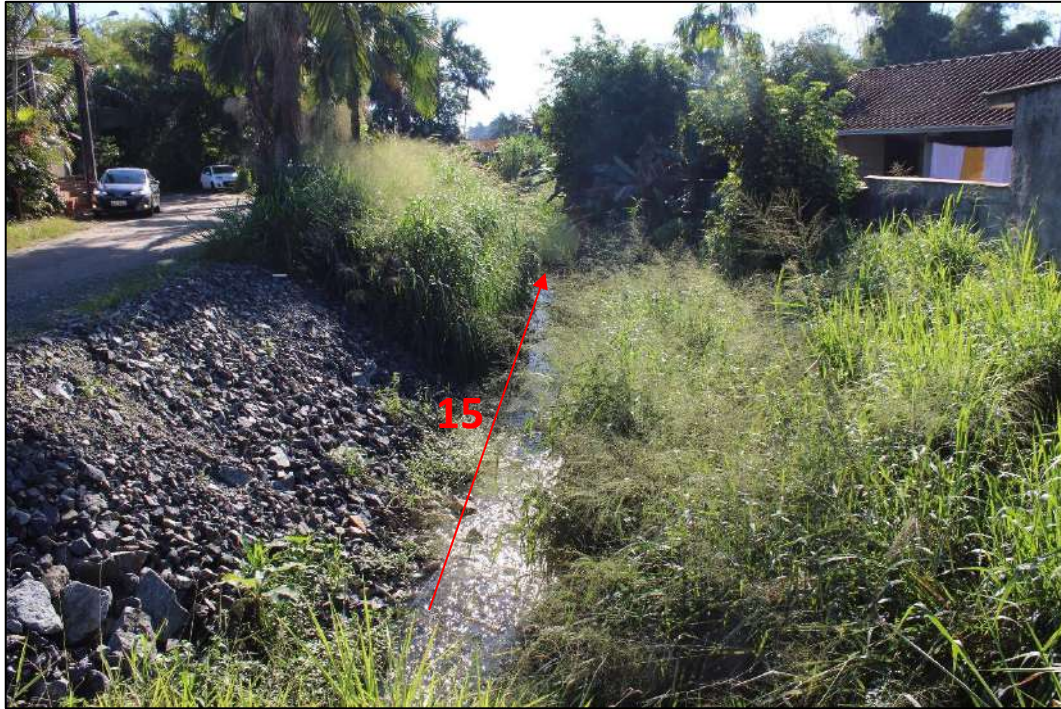
**Figura 77:** Vista para jusante do trecho 15 (Corpo d'água aberto com vegetação isolada em meio antrópico), localizado no **Quadrante E**. Em vermelho, indicação do sentido do fluxo d'água e nº do trecho. Fonte: vistoria realizada no dia 01/06/2023 pela equipe técnica da Bioeco.

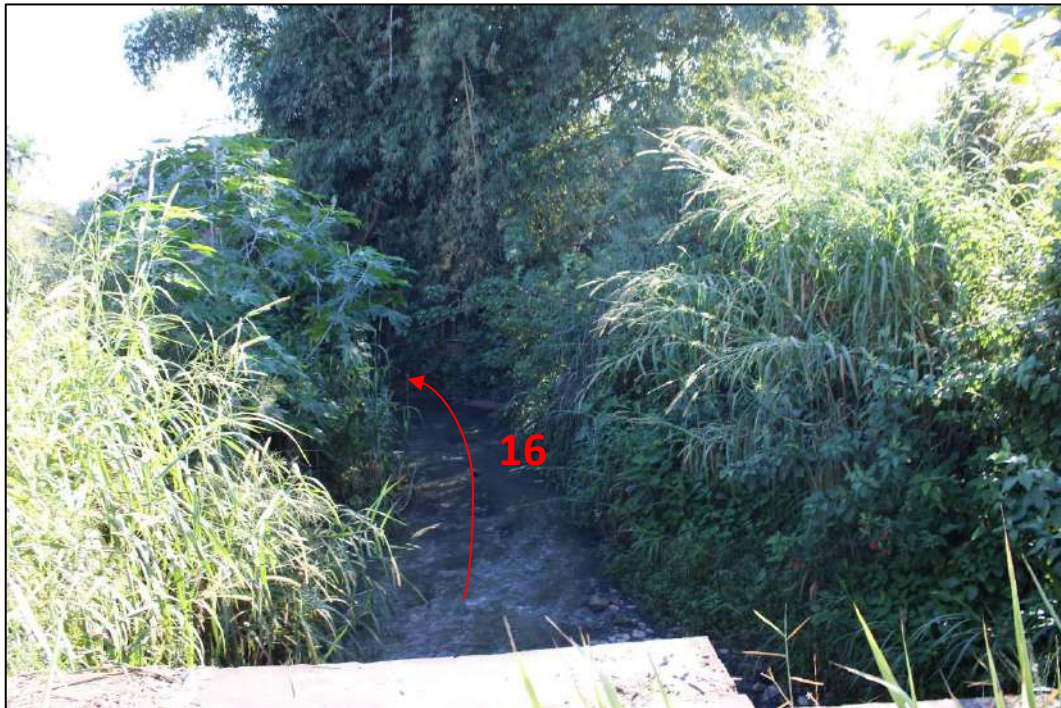
**Figura 78:** Vista para jusante do trecho 16 (Corpo d'água aberto com vegetação isolada em meio antrópico), localizado no **Quadrante E**. Em vermelho, indicação do sentido do fluxo d'água e nº do trecho. Fonte: vistoria realizada no dia 01/06/2023 pela equipe técnica da Bioeco.

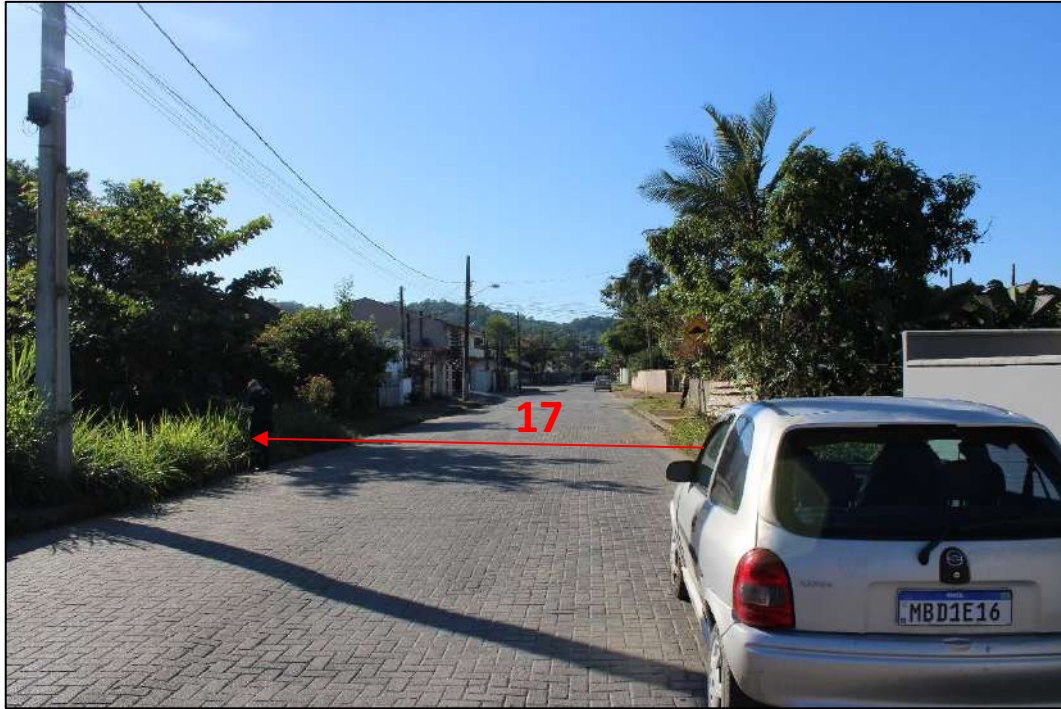
**Figura 79:** Indicação do trecho 17 (Corpo d'água tubulado/galeria fechada/via), localizado no **Quadrante E**. Em vermelho, indicação do sentido do fluxo d'água e nº do trecho. Fonte: vistoria realizada no dia 01/06/2023 pela equipe técnica da Bioeco.

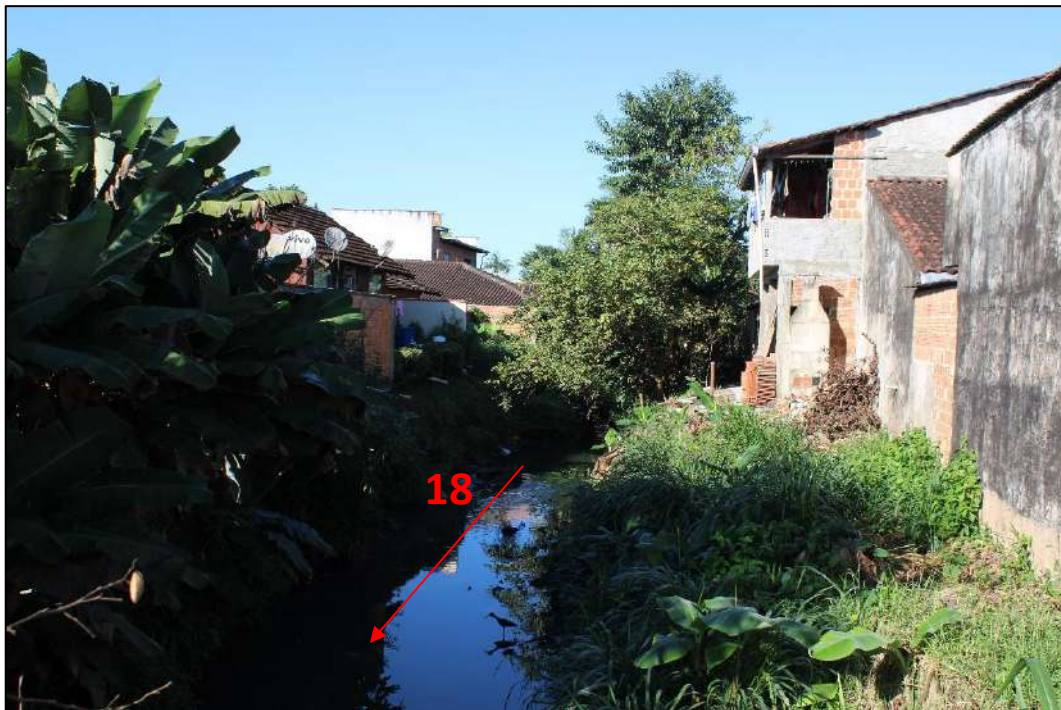
**Figura 80:** Vista para montante do trecho 18 (Corpo d'água aberto com vegetação isolada em meio antrópico), localizado no **Quadrante E**. Em vermelho, indicação do sentido do fluxo d'água e nº do trecho. Fonte: vistoria realizada no dia 01/06/2023 pela equipe técnica da Bioeco.

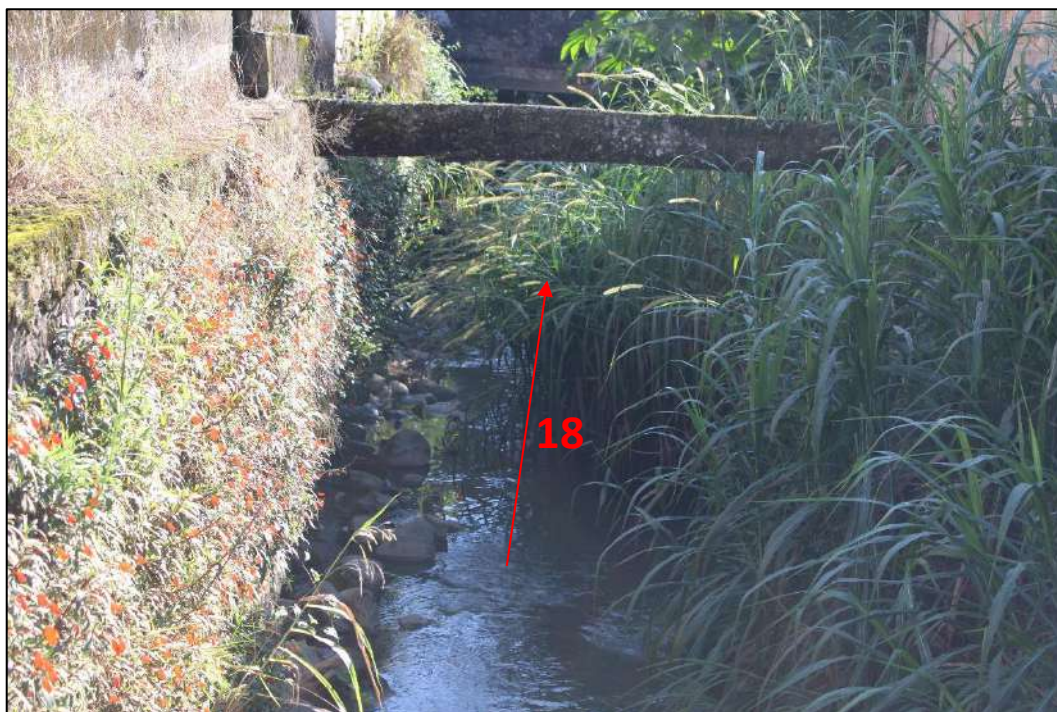
**Figura 81:** Vista para Jusante do trecho 18 (Corpo d'água aberto com vegetação isolada em meio antrópico), localizado no Quadrante F. Em vermelho, indicação do sentido do fluxo d'água e nº do trecho. Fonte: vistoria realizada no dia 01/06/2023 pela equipe técnica da Bioeco.

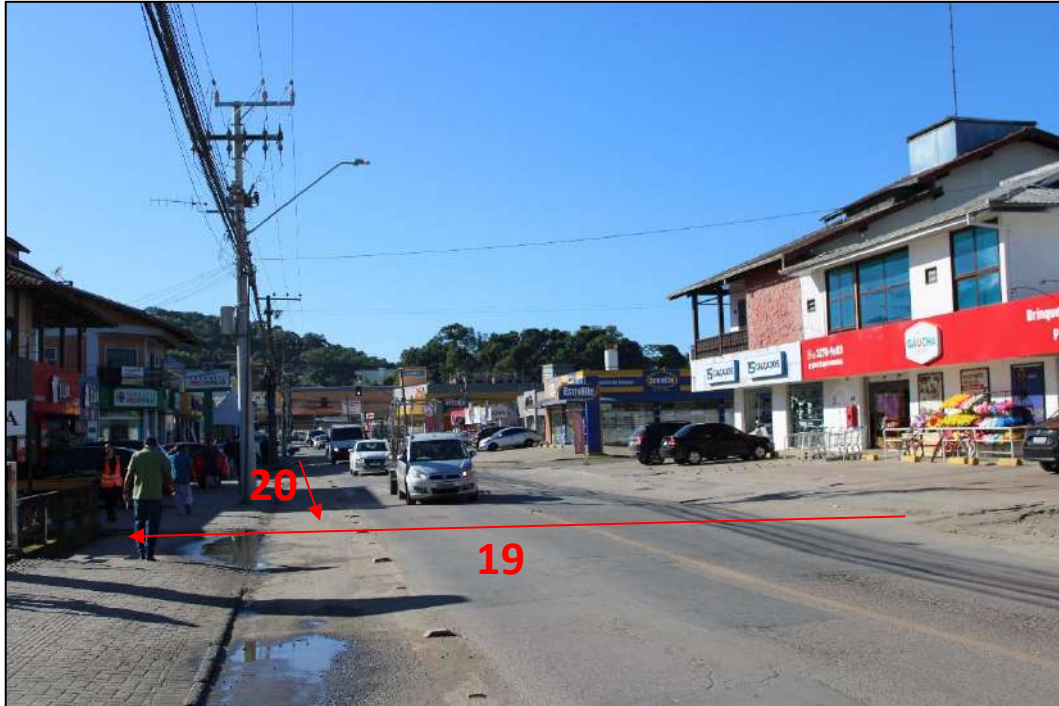
Figura 82: Indicação dos trechos 19 e 20 (Corpo d'água Tubulado/galeria fechada/via), localizado no **Quadrante F**. Em vermelho, indicação do sentido do fluxo d'água e nº do trecho. Fonte: vistoria realizada no dia 01/06/2023 pela equipe técnica da Bioeco.

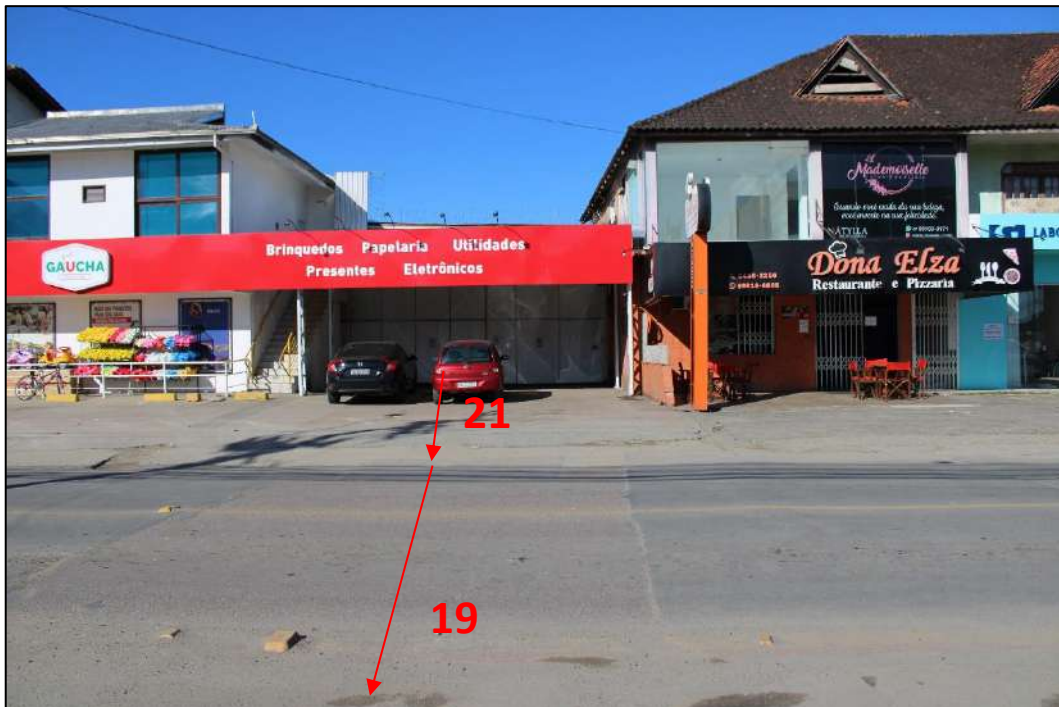
Figura 83: Indicação dos trechos 19 e 21 (Corpo d'água Tubulado/galeria fechada/via), localizado no **Quadrante F**. Em vermelho, indicação do sentido do fluxo d'água e nº do trecho. Fonte: vistoria realizada no dia 01/06/2023 pela equipe técnica da Bioeco.

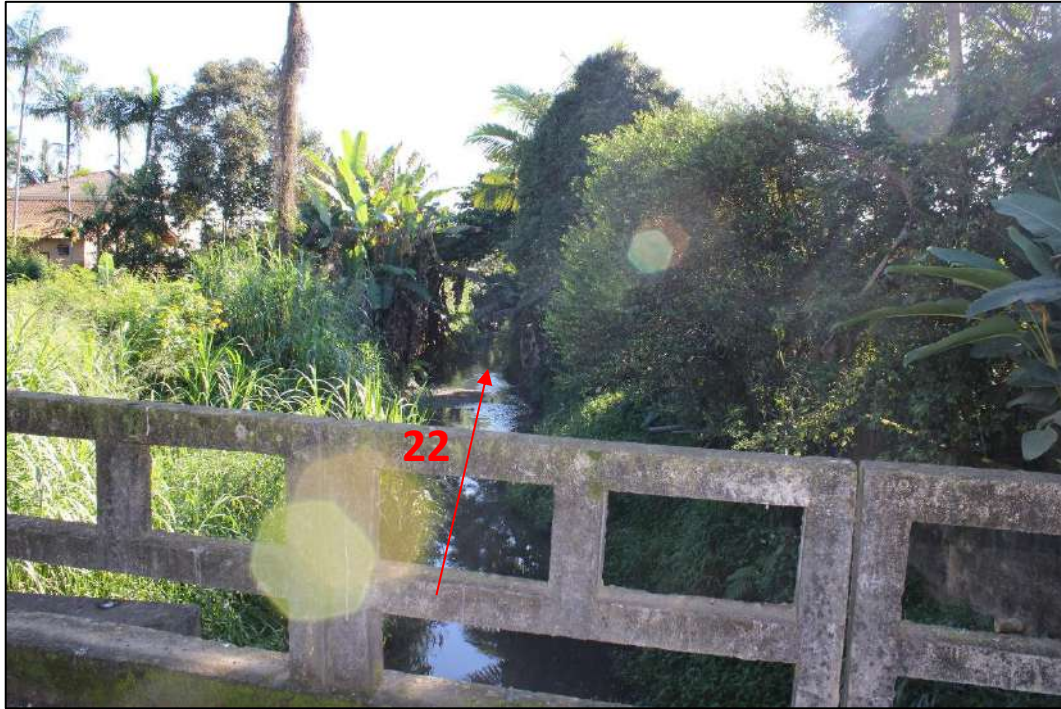
**Figura 85:** Vista para Jusante do trecho 22 (Corpo d'água aberto com vegetação isolada em meio antrópico), localizado no **Quadrante G**. Em vermelho, indicação do sentido do fluxo d'água e nº do trecho. Fonte: vistoria realizada no dia 01/06/2023 pela equipe técnica da Bioeco.

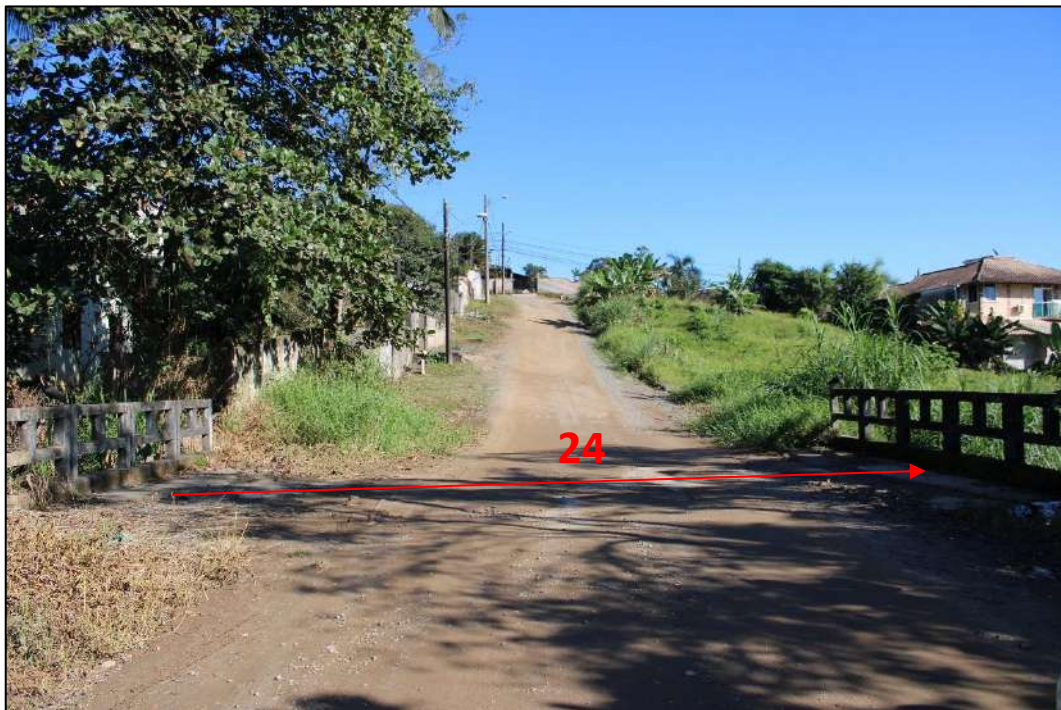
**Figura 86:** Indicação do trecho 24 (Corpo d'água Tubulado/galeria fechada/via), localizado no **Quadrante G**. Em vermelho, indicação do sentido do fluxo d'água e nº do trecho. Fonte: vistoria realizada no dia 01/06/2023 pela equipe técnica da Bioeco.
