# **DIAGNÓSTICO SOCIOAMBIENTAL POR** **MICROBACIAS: 16-10**

**Proprietária: Sandra Regina Reinert Alves**

Joinville, junho de 2023

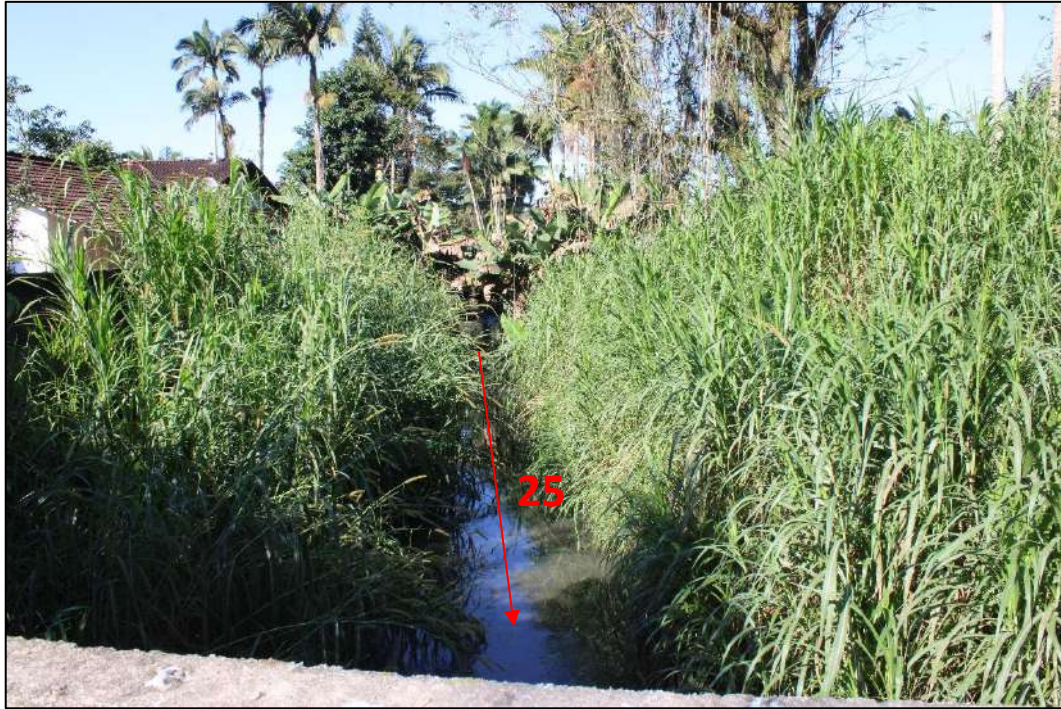
**Figura 87:** Vista para Montante do trecho 25 (Corpo d'água aberto com vegetação isolada em meio antrópico), localizado no **Quadrante G**. Em vermelho, indicação do sentido do fluxo d'água e nº do trecho. Fonte: vistoria realizada no dia 01/06/2023 pela equipe técnica da Bioeco.

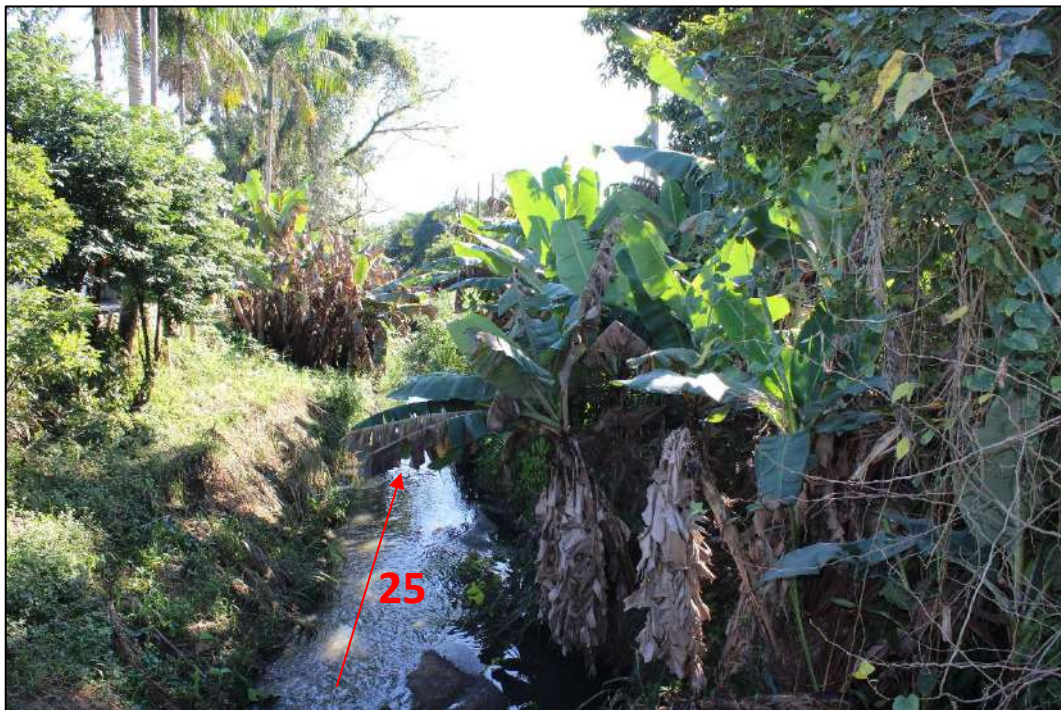
**Figura 88:** Vista para jusante do trecho 25 (Corpo d'água aberto com vegetação isolada em meio antrópico), localizado no **Quadrante G**. Em vermelho, indicação do sentido do fluxo d'água e nº do trecho. Fonte: vistoria realizada no dia 01/06/2023 pela equipe técnica da Bioeco.

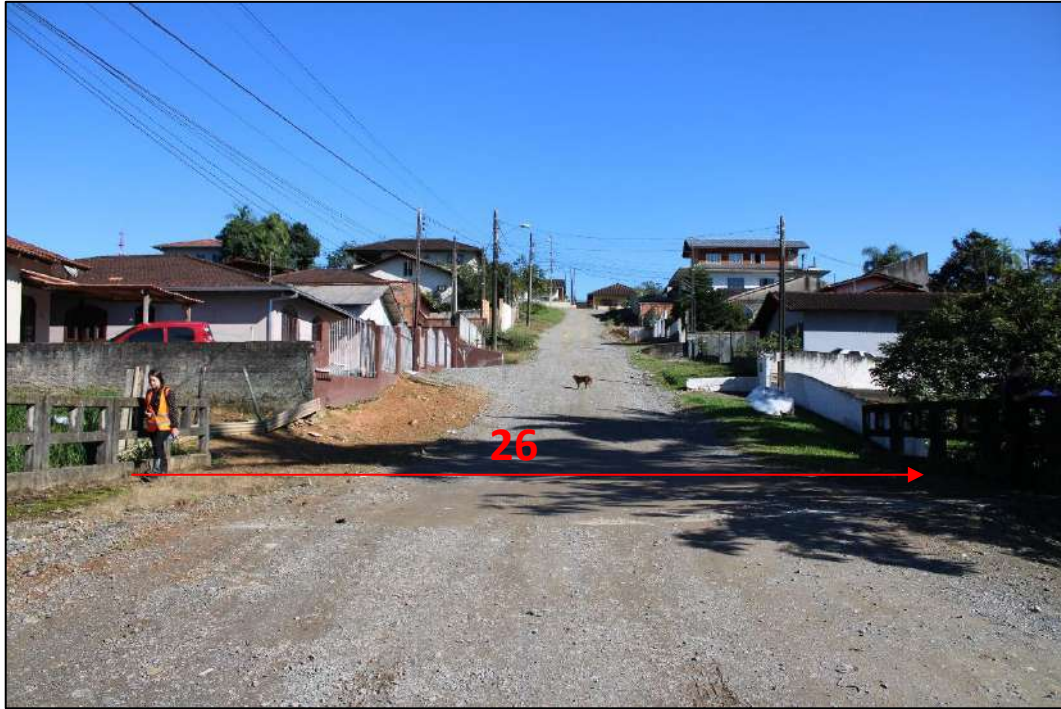
**Figura 89:** Indicação do trecho 26 (Corpo d'água Tubulado/galeria fechada/via), localizado no **Quadrante G**. Em vermelho, indicação do sentido do fluxo d'água e nº do trecho. Fonte: vistoria realizada no dia 01/06/2023 pela equipe técnica da Bioeco.

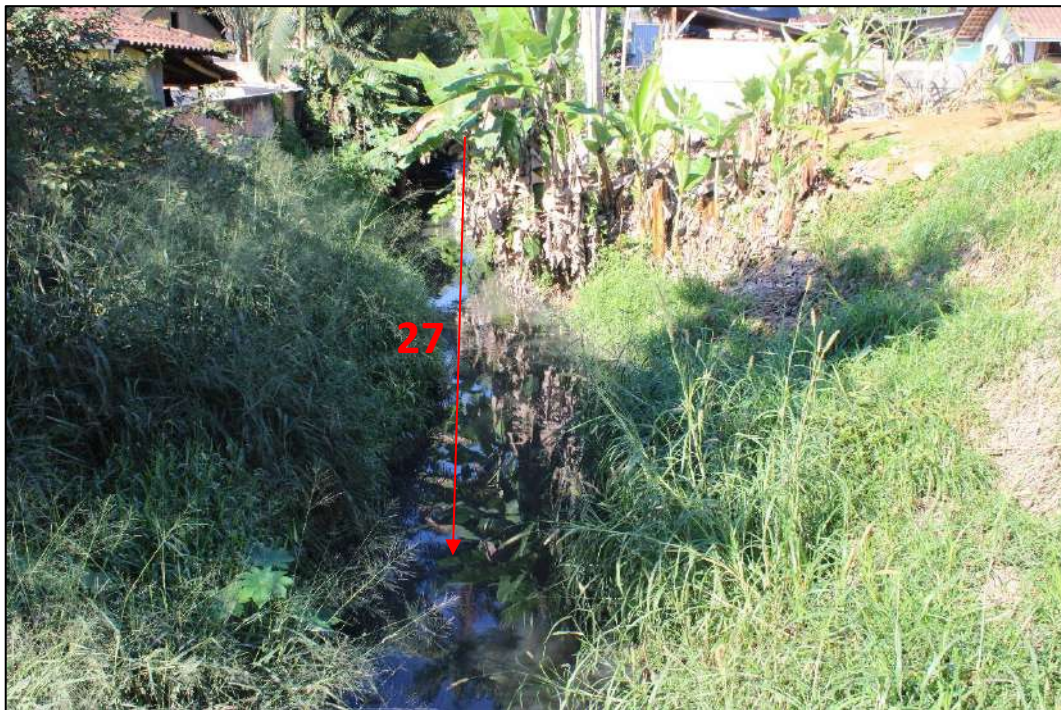
**Figura 90:** Vista para montante do trecho 27 (Corpo d'água aberto com vegetação isolada em meio antrópico), localizado no **Quadrante G**. Em vermelho, indicação do sentido do fluxo d'água e nº do trecho. Fonte: vistoria realizada no dia 01/06/2023 pela equipe técnica da Bioeco.

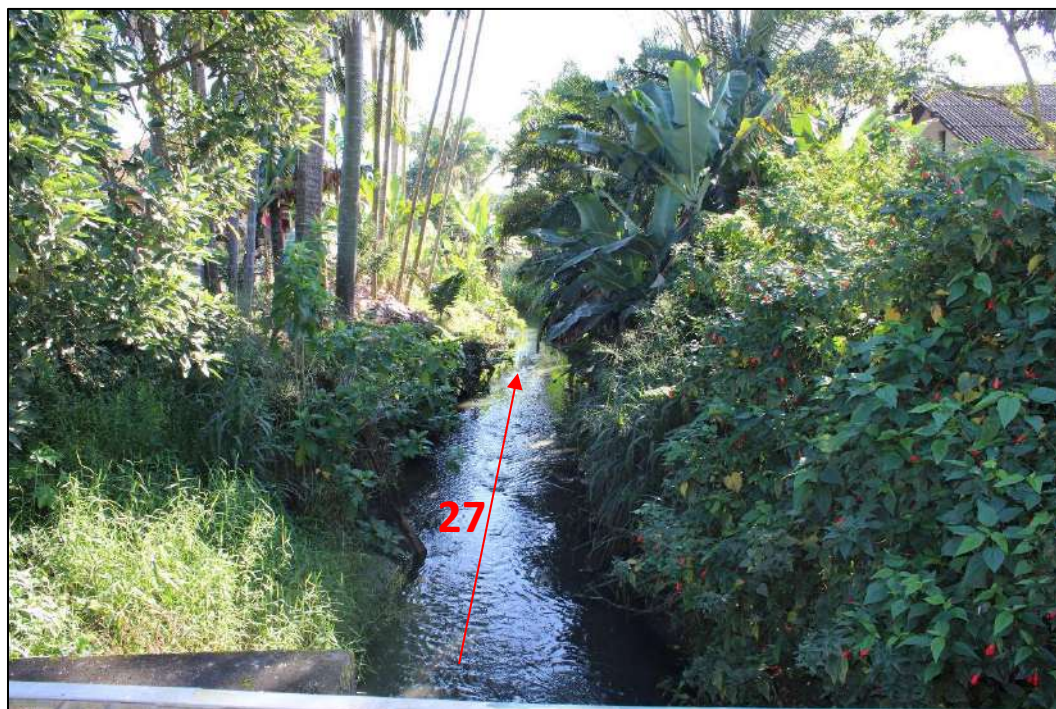
Os trechos 27, 29, 31 e 33, localizados no quadrante H, encontram-se abertos com vegetação isolada e edificações na projeção da APP. Já, os trechos 28, 30 e 32 encontram-se sob via. A seguir, registros fotográficos dos trechos em questão.

**Figura 91:** Vista para jusante do trecho 27 (Corpo d'água aberto com vegetação isolada em meio antrópico), localizado no Quadrante H. Em vermelho, indicação do sentido do fluxo d'água e nº do trecho. Fonte: vistoria realizada no dia 01/06/2023 pela equipe técnica da Bioeco.

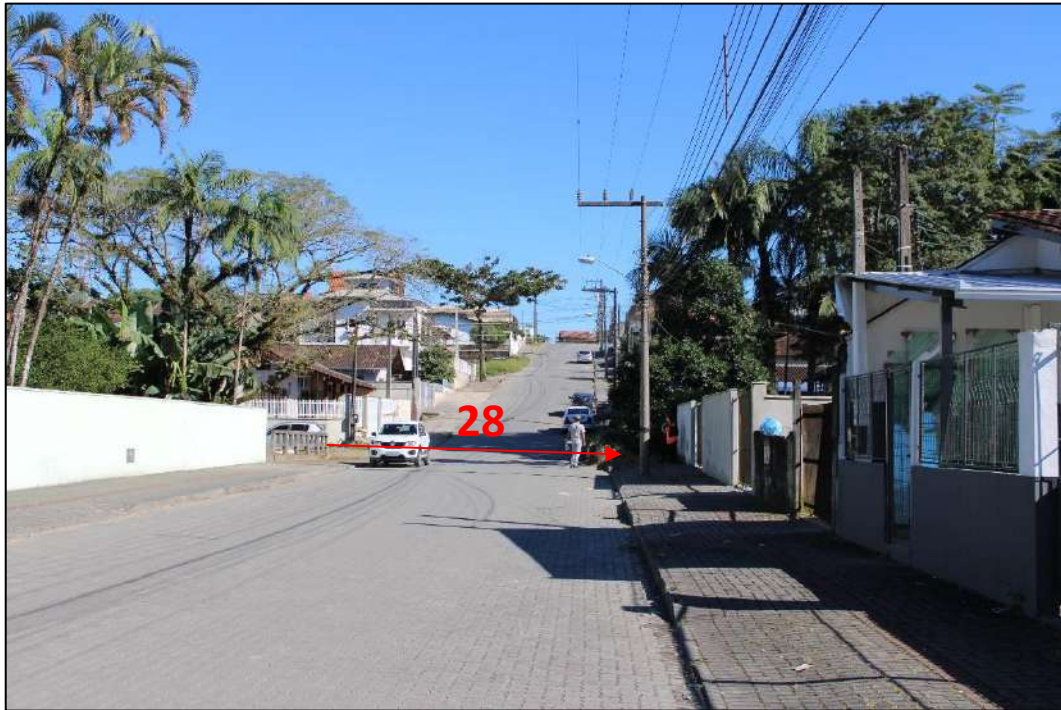
Figura 92: Indicação do trecho 28 (Corpo d'água Tubulado/galeria fechada/via), localizado no **Quadrante H**. Em vermelho, indicação do sentido do fluxo d'água e nº do trecho. Fonte: vistoria realizada no dia 01/06/2023 pela equipe técnica da Bioeco.

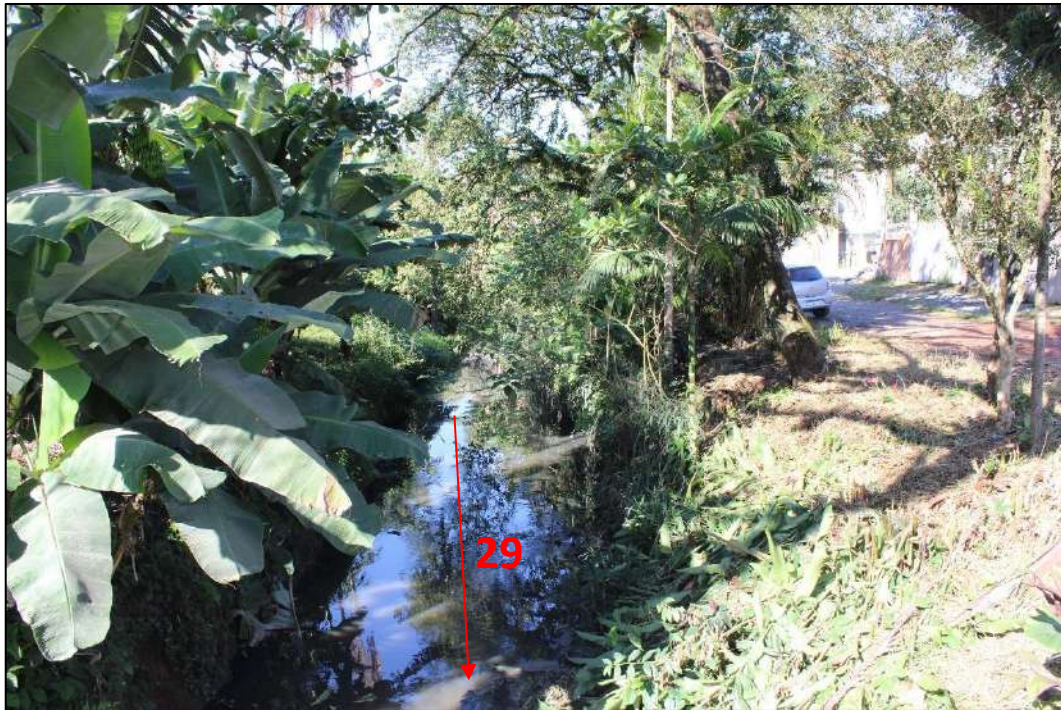
Figura 93: Vista para montante do trecho 29 (Corpo d'água aberto com vegetação isolada em meio antrópico), localizado no **Quadrante H**. Em vermelho, indicação do sentido do fluxo d'água e nº do trecho. Fonte: vistoria realizada no dia 01/06/2023 pela equipe técnica da Bioeco.

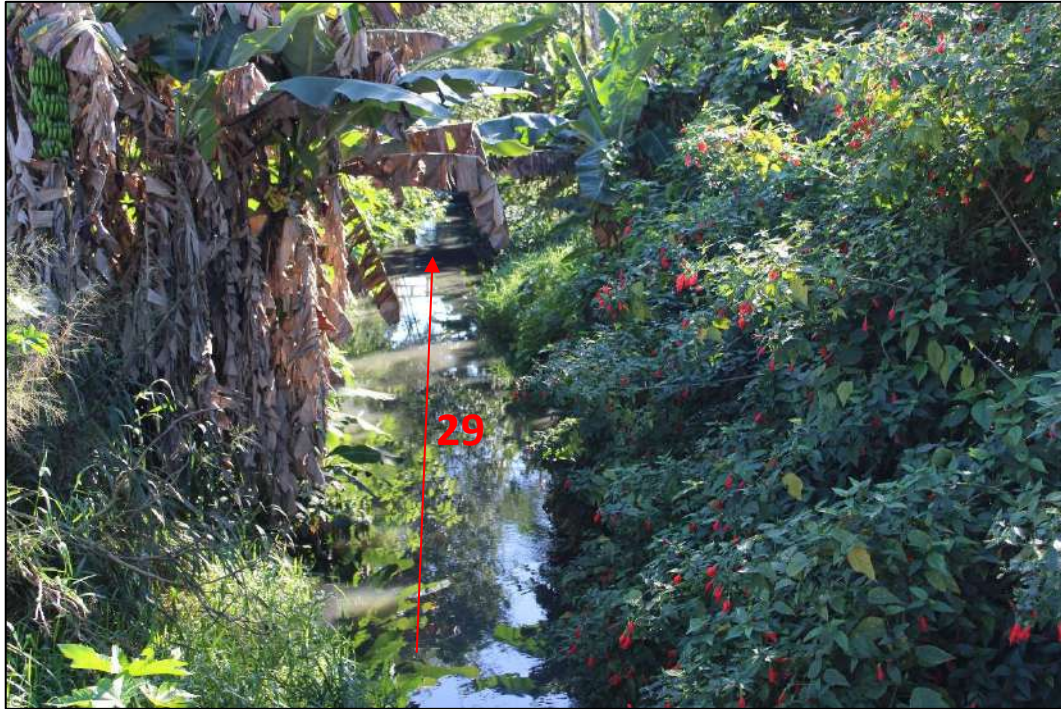
**Figura 94:** Vista para jusante do trecho 29 (Corpo d'água aberto com vegetação isolada em meio antrópico), localizado no **Quadrante H**. Em vermelho, indicação do sentido do fluxo d'água e nº do trecho. Fonte: vistoria realizada no dia 01/06/2023 pela equipe técnica da Bioeco.

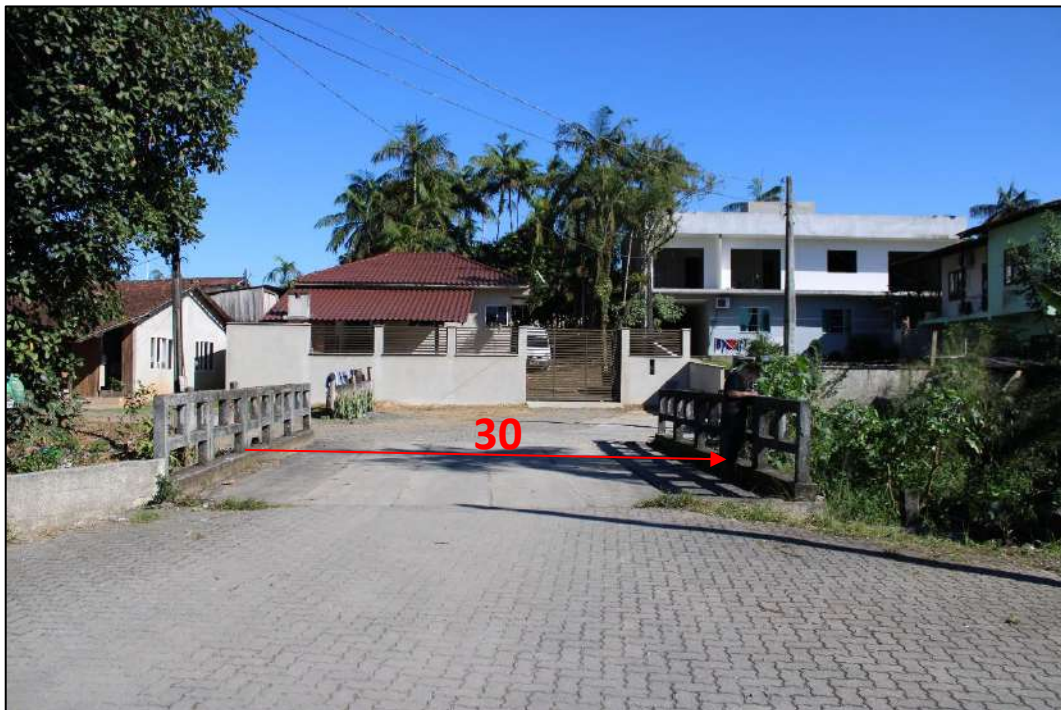
**Figura 95:** Indicação do trecho 30 (Corpo d'água Tubulado/galeria fechada/via), localizado no **Quadrante H**. Em vermelho, indicação do sentido do fluxo d'água e nº do trecho. Fonte: vistoria realizada no dia 01/06/2023 pela equipe técnica da Bioeco.

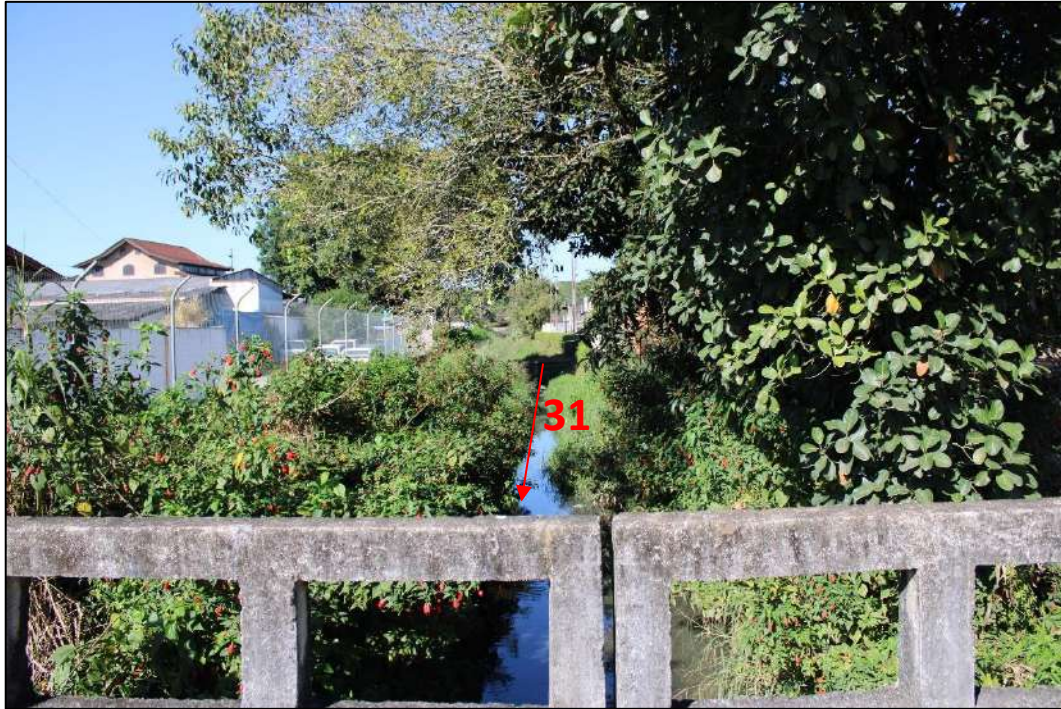
**Figura 96:** Vista para montante do trecho 31 (Corpo d'água aberto com vegetação isolada em meio antrópico), localizado no **Quadrante H**. Em vermelho, indicação do sentido do fluxo d'água e nº do trecho. Fonte: vistoria realizada no dia 01/06/2023 pela equipe técnica da Bioeco.

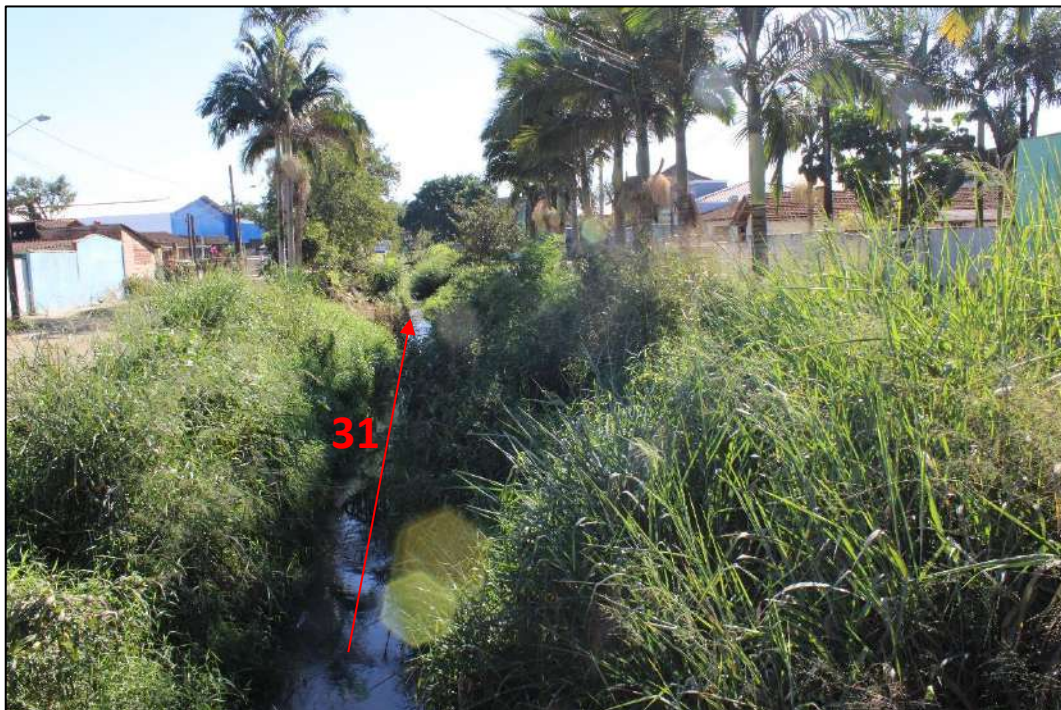
**Figura 97:** Vista para Jusante do trecho 31 (Corpo d'água aberto com vegetação isolada em meio antrópico), localizado no **Quadrante H**. Em vermelho, indicação do sentido do fluxo d'água e nº do trecho. Fonte: vistoria realizada no dia 01/06/2023 pela equipe técnica da Bioeco.

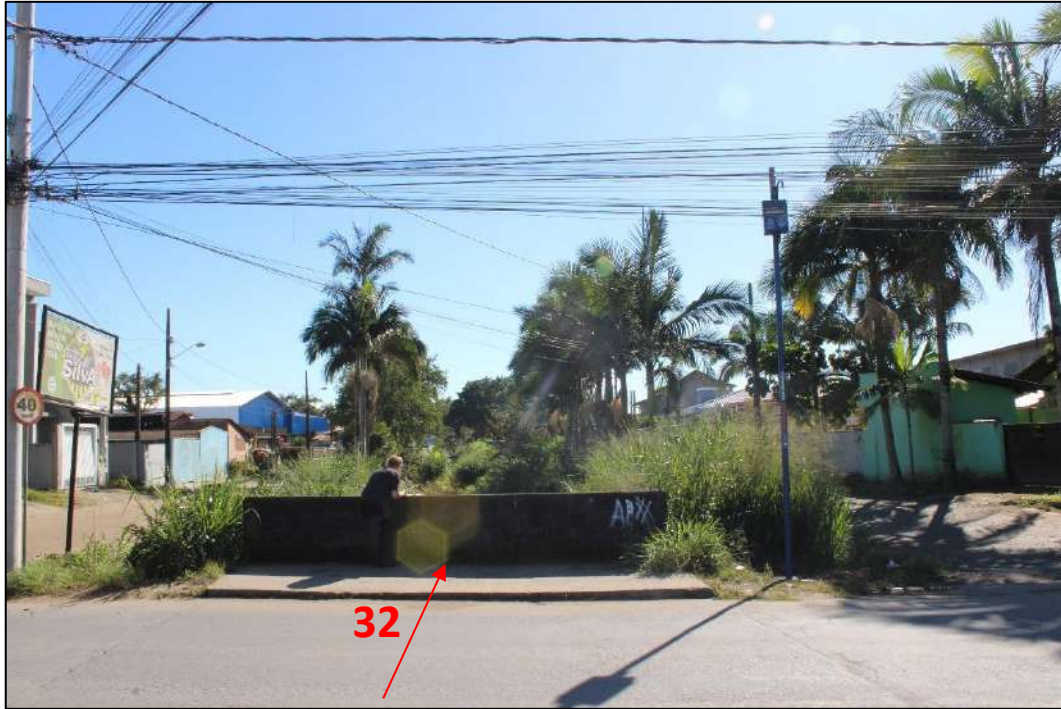
**Figura 98:** Indicação do trecho 32 (Corpo d'água Tubulado/galeria fechada/via), localizado no **Quadrante H**. Em vermelho, indicação do sentido do fluxo d'água e nº do trecho. Fonte: vistoria realizada no dia 01/06/2023 pela equipe técnica da Bioeco.

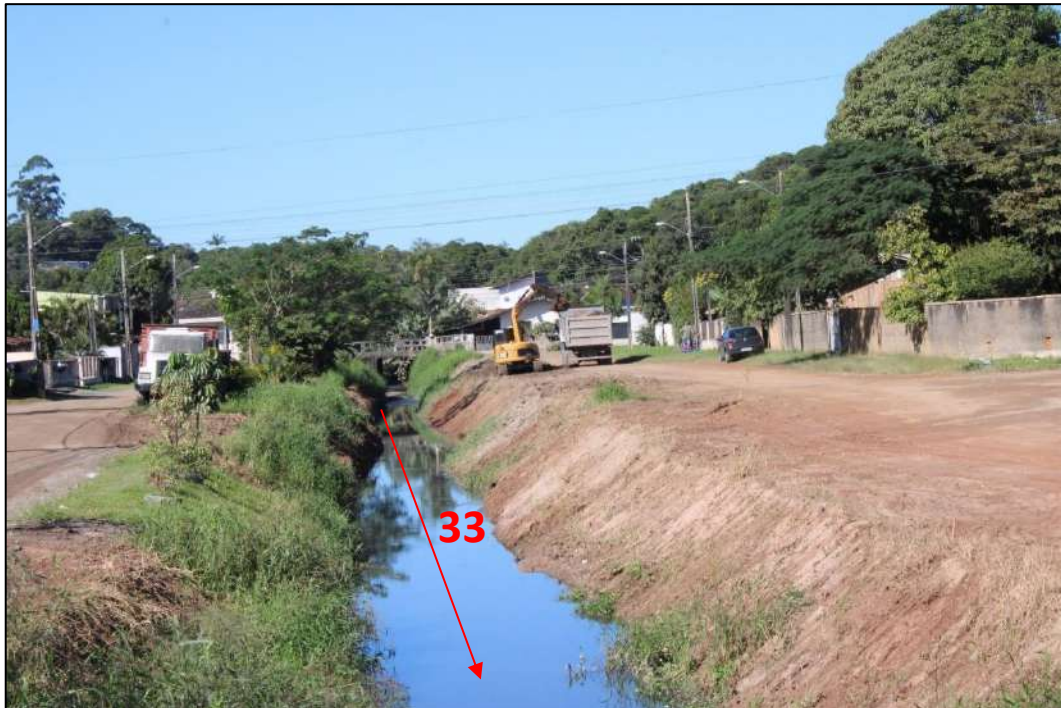
**Figura 99:** Vista para montante do trecho 33 (Corpo d'água aberto com vegetação isolada em meio antrópico), localizado no **Quadrante H**. Em vermelho, indicação do sentido do fluxo d'água e nº do trecho. Fonte: vistoria realizada no dia 01/06/2023 pela equipe técnica da Bioeco.

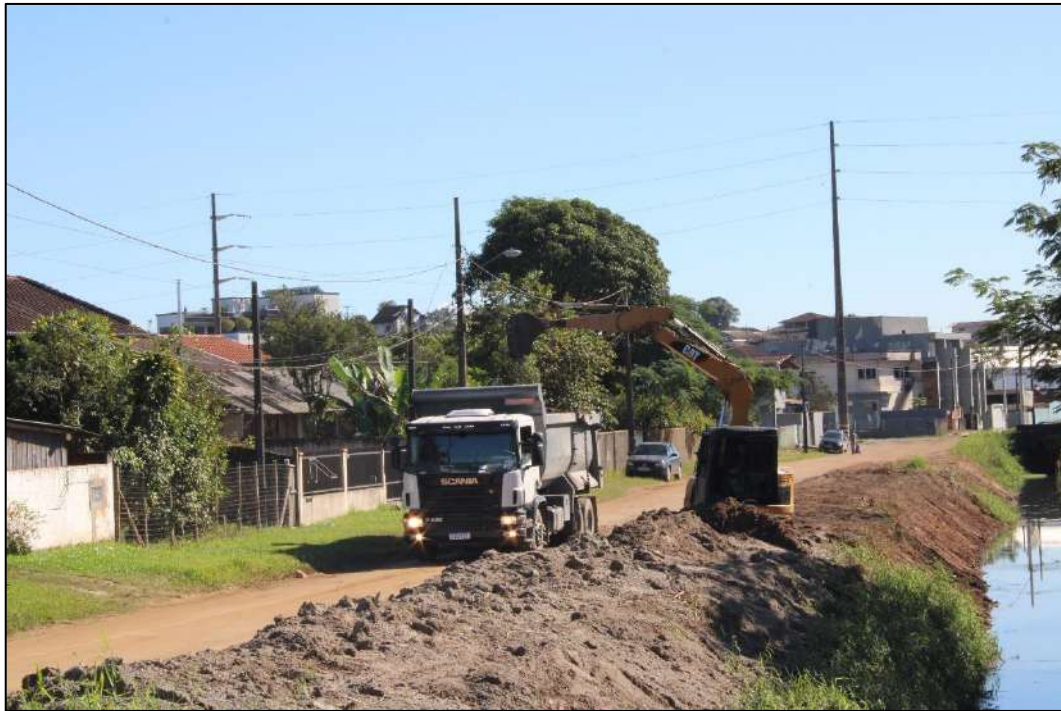
**Figura 100:** Serviços de Manutenção de canal do rio Itaum Mirim (Trecho 33). Fonte: vistoria realizada no dia 01/06/2023 pela equipe técnica da Bioeco.

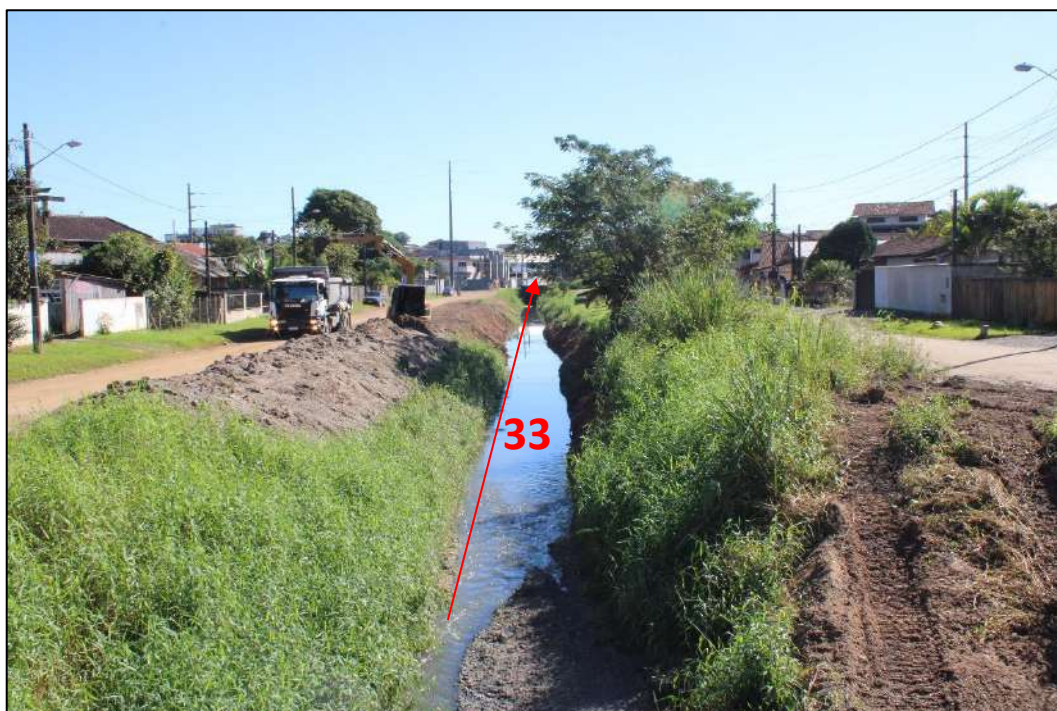
Os trechos 34 e 40, localizados no quadrante I, tratam-se de corpos hídricos fechados que desembocam no rio Itaum Mirim. Os trechos 33, 36, 38 encontram-se abertos, com presença de vegetação isolada e edificações na projeção da APP de 30 m do corpo hídrico. Já os trechos 35, 37 e 39, encontram-se sob via. A seguir, registros fotográficos dos trechos em questão.

**Figura 101:** Vista para jusante do trecho 33 (Corpo d'água aberto com vegetação isolada em meio antrópico), localizado no Quadrante I. Em vermelho, indicação do sentido do fluxo d'água e nº do trecho. Fonte: vistoria realizada no dia 01/06/2023 pela equipe técnica da Bioeco.

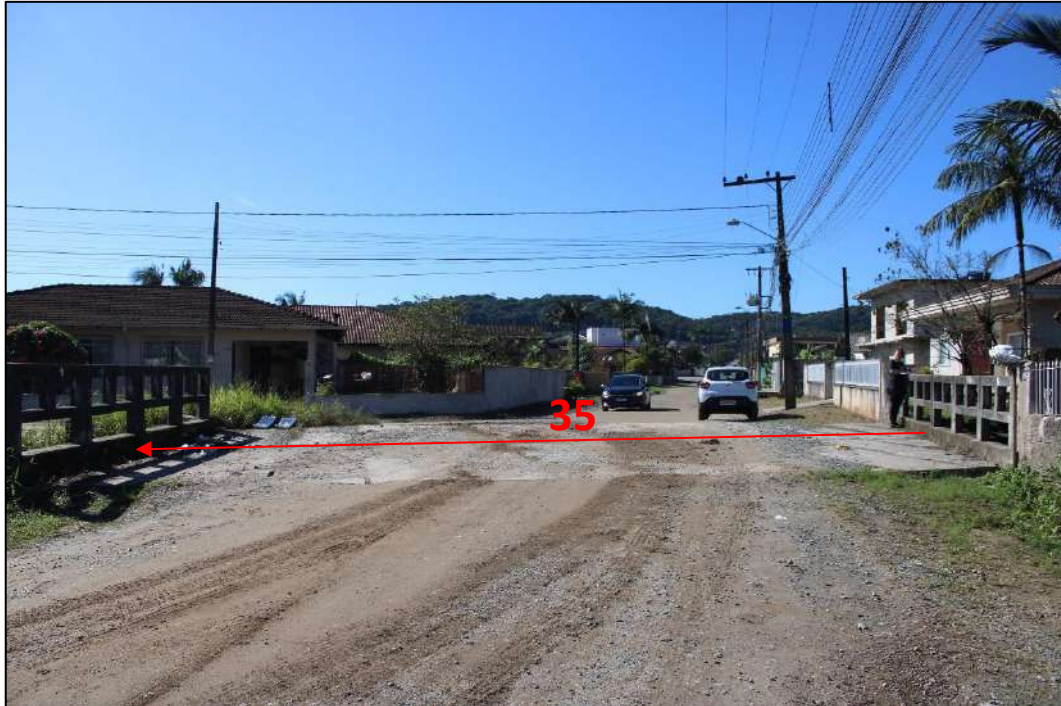
Figura 102: Indicação do trecho 35 (Corpo d'água Tubulado/galeria fechada/via), localizado no **Quadrante I**. Em vermelho, indicação do sentido do fluxo d'água e nº do trecho. Fonte: vistoria realizada no dia 01/06/2023 pela equipe técnica da Bioeco.

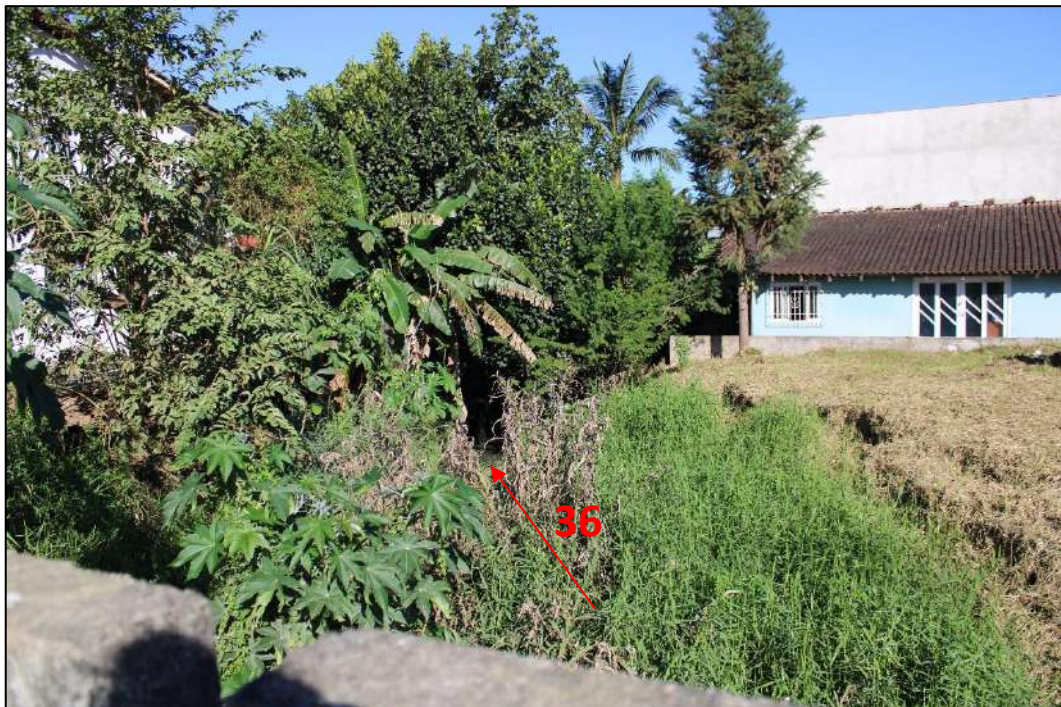
Figura 103: Vista para jusante do trecho 36 (Corpo d'água aberto com vegetação isolada em meio antrópico), localizado no **Quadrante I**. Em vermelho, indicação do sentido do fluxo d'água e nº do trecho. Fonte: vistoria realizada no dia 01/06/2023 pela equipe técnica da Bioeco.

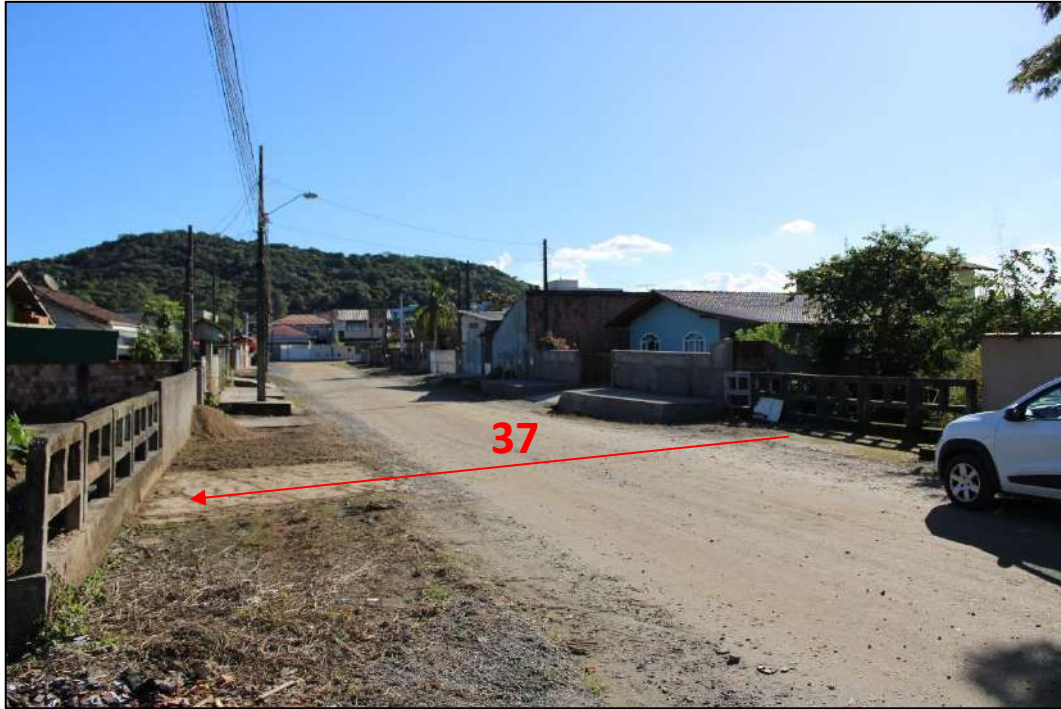
**Figura 104:** Indicação do trecho 37 (Corpo d'água Tubulado/galeria fechada/via), localizado no **Quadrante I**. Em vermelho, indicação do sentido do fluxo d'água e nº do trecho. Fonte: vistoria realizada no dia 01/06/2023 pela equipe técnica da Bioeco.

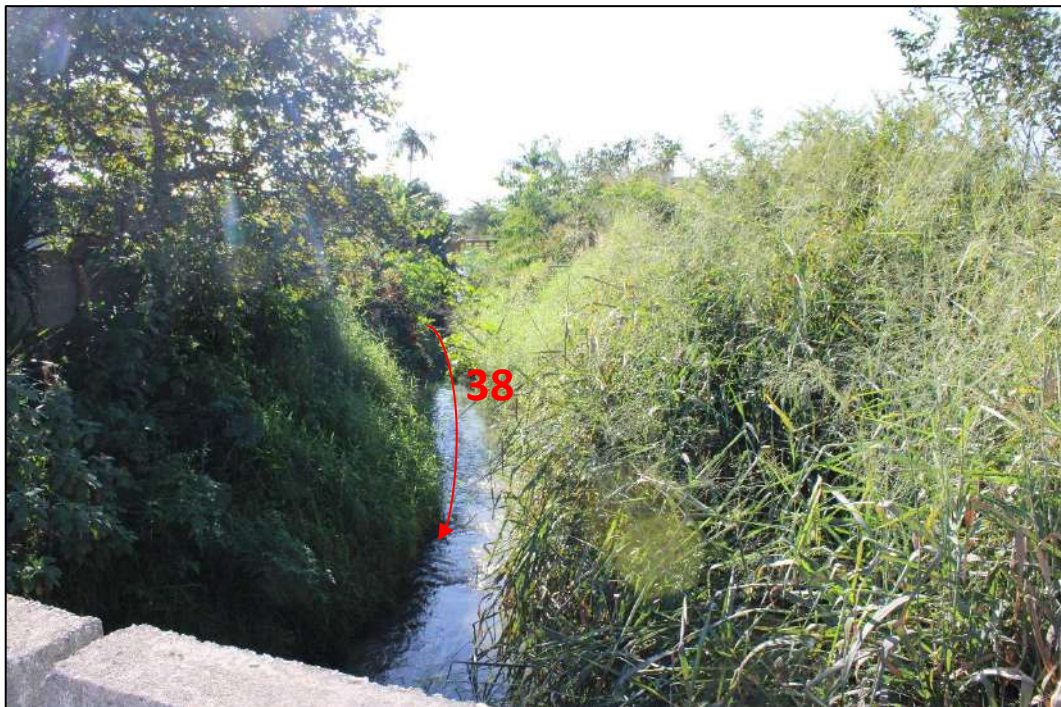
**Figura 105:** Vista para montante do trecho 38 (Corpo d'água aberto com vegetação isolada em meio antrópico), localizado no **Quadrante I**. Em vermelho, indicação do sentido do fluxo d'água e nº do trecho. Fonte: vistoria realizada no dia 01/06/2023 pela equipe técnica da Bioeco.

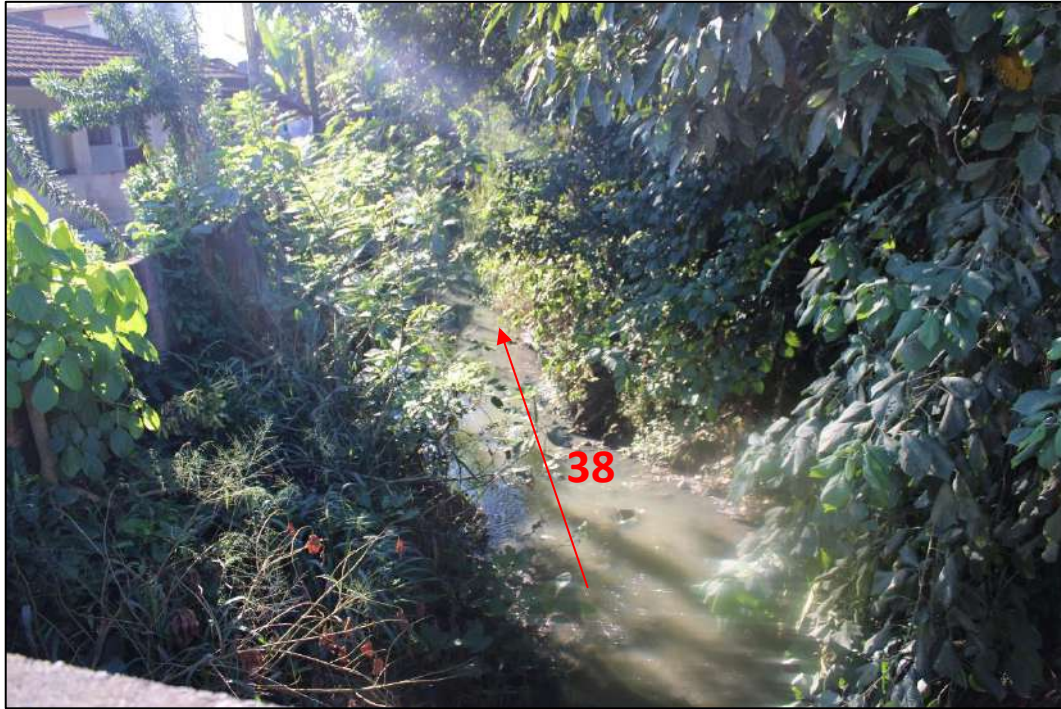
**Figura 106:** Vista para jusante do trecho 38 (Corpo d'água aberto com vegetação isolada em meio antrópico), localizado no **Quadrante I**. Em vermelho, indicação do sentido do fluxo d'água e nº do trecho. Fonte: vistoria realizada no dia 01/06/2023 pela equipe técnica da Bioeco.

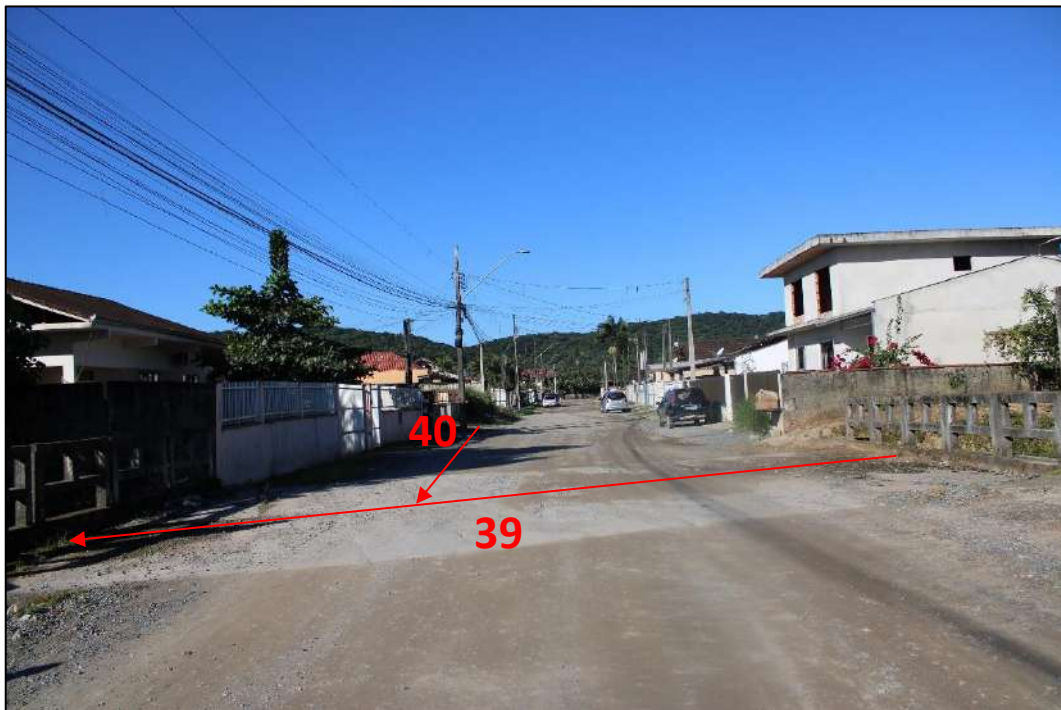
**Figura 107:** Indicação dos trechos 39 e 40 (Corpo d'água Tubulado/galeria fechada/via), localizados no **Quadrante I**. Em vermelho, indicação do sentido do fluxo d'água e nº do trecho. Fonte: vistoria realizada no dia 01/06/2023 pela equipe técnica da Bioeco.
