DIAGNÓSTICO SOCIOAMBIENTAL POR MICROBACIA HIDROGRÁFICA (DSMH)

MICROBACIA 52-6

Joinville - SC
2023

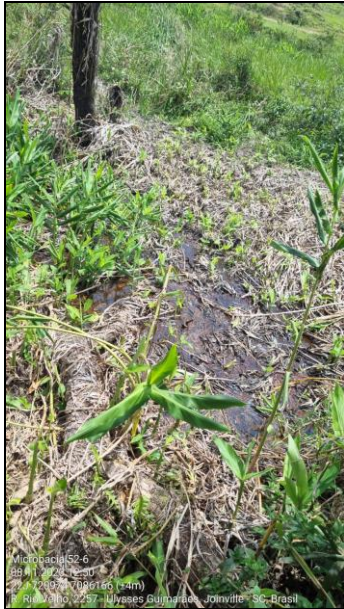
Figura 27: Trecho 1 (nascente).
Fonte: Autor, 2023.

Também foi analisado os cenários de trecho aberto desprovido de vegetação em área sem ocupação, trechos 1 e 2. Apesar da vegetação estar degradada, nesse cenário, as margens não se encontram ocupadas e com possibilidade de recuperação e regeneração das faixas marginais, sem prejuízos com processos de desocupação.

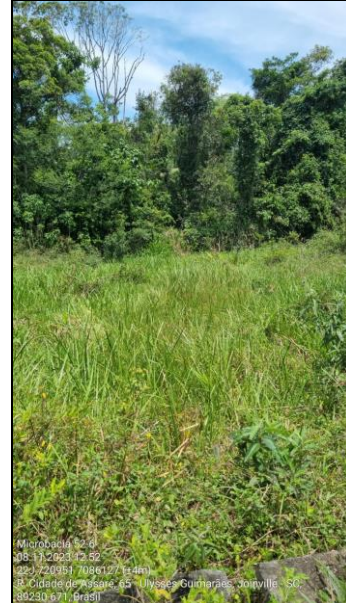
Figura 28: Trecho 2.
Fonte: Autor, 2023.

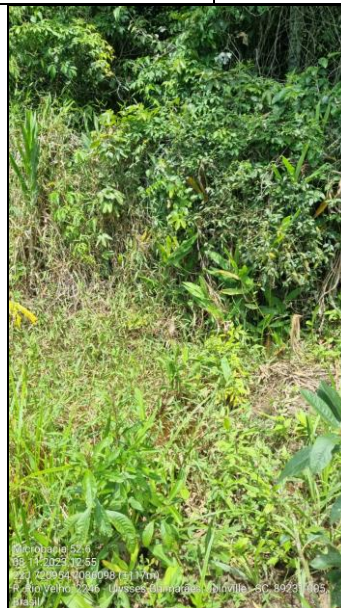
Figura 29: Fim do trecho 2 e início do trecho 3.
Fonte: Autor, 2023.
