**AMBIVILLE**  
ENGENHARIA

# DIAGNÓSTICO SOCIOAMBIENTAL POR MICROBACIA HIDROGRÁFICA (DSMH)

LEI COMPLEMENTAR MUNICIPAL Nº 601/2022

## MICROBACIA 32-6

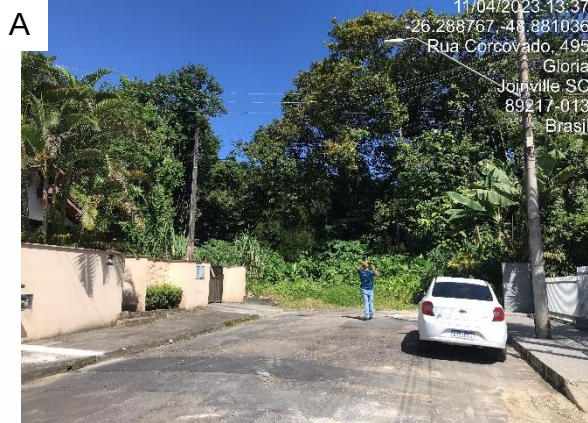
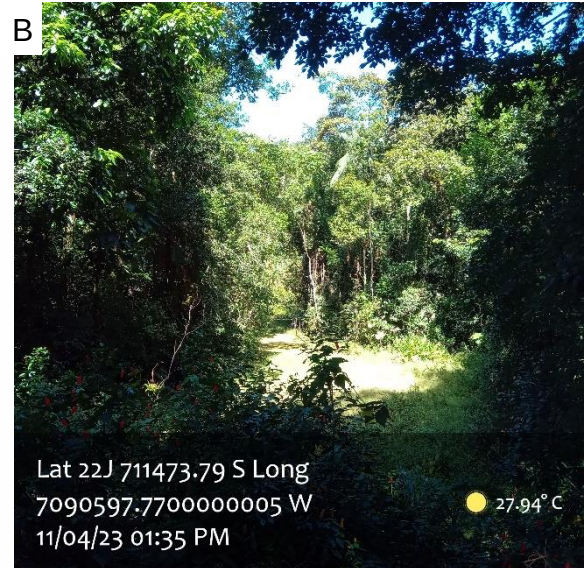
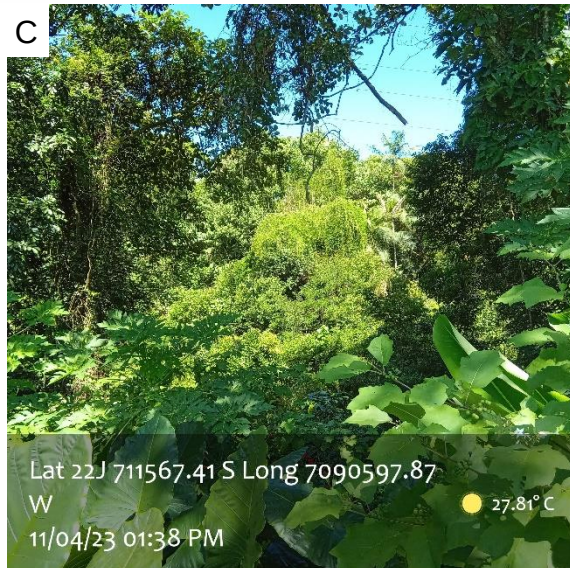
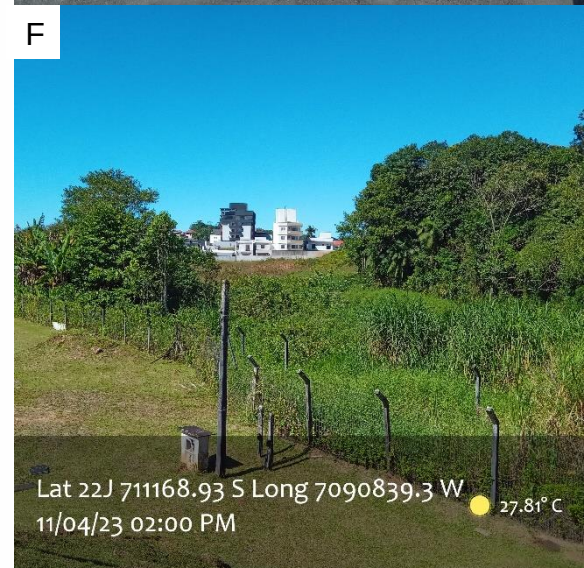
Figura 5: Contexto da vegetação da MB 32-6: A) trecho 2A e 2B (montante); B) Trecho 1 (montante); C) Trechos 7 e 8 (montante); D) Trechos 7 e 8 (montante); E) Trecho 19 e 20 (jusante); F) Trecho 17 (montante) G) trecho 15 (jusante); H) Trecho 15 (montante); I) Vegetação do trecho 17 (jusante); J) Vista para vegetação as margens da rodovia, mediações do trecho 23A; L) Trecho 27B (montante); M) Trecho 27B (montante); N) Trecho 28 e 29A; O) Trecho 29C (jusante); P) Trecho 27B (montante); Q) Trecho 27B (montante) Fonte: Autores. Fonte: Autores.

Neste contexto, ao início da MB 32-6 (Quadrantes A e B) às faixas de domínio de APP, nos seguimentos do curso d'água entre lotes, encontra-se uma paisagem desprovida de vegetação ou árvores; fato influenciado pela tubulação do rio, que em grande parte estão sob via ou em lote edificado.

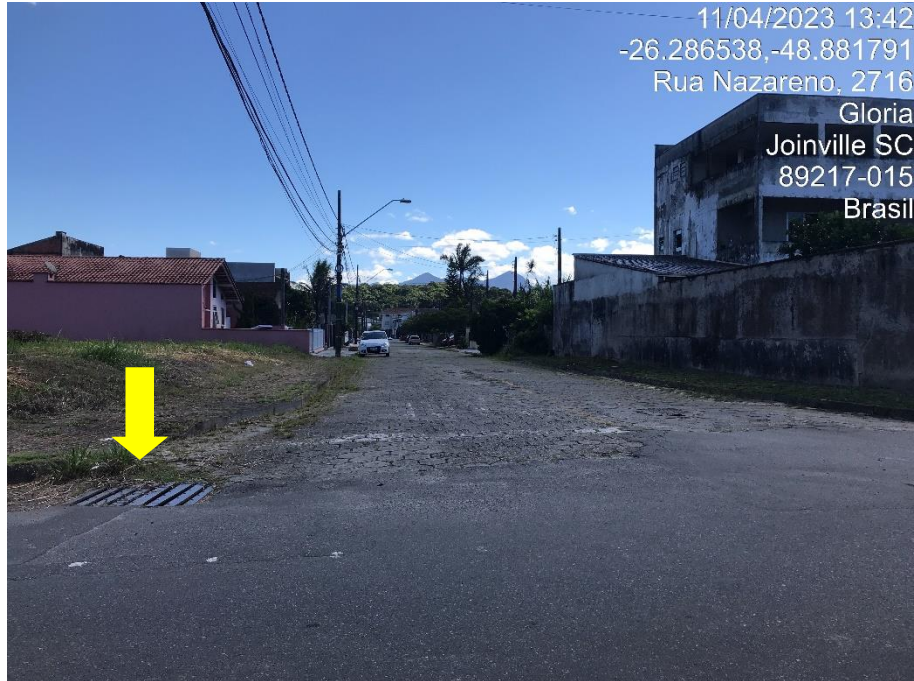
As vias principais dispõem de rede de coleta de águas pluviais, sendo que os trechos tubulados estão integrados à drenagem. Observou-se também que há atendimento pela rede de distribuição de energia elétrica da Centrais Elétricas de SC.

Figura 7: Boca de lobo na rua Nazareno. Fonte: Autores.

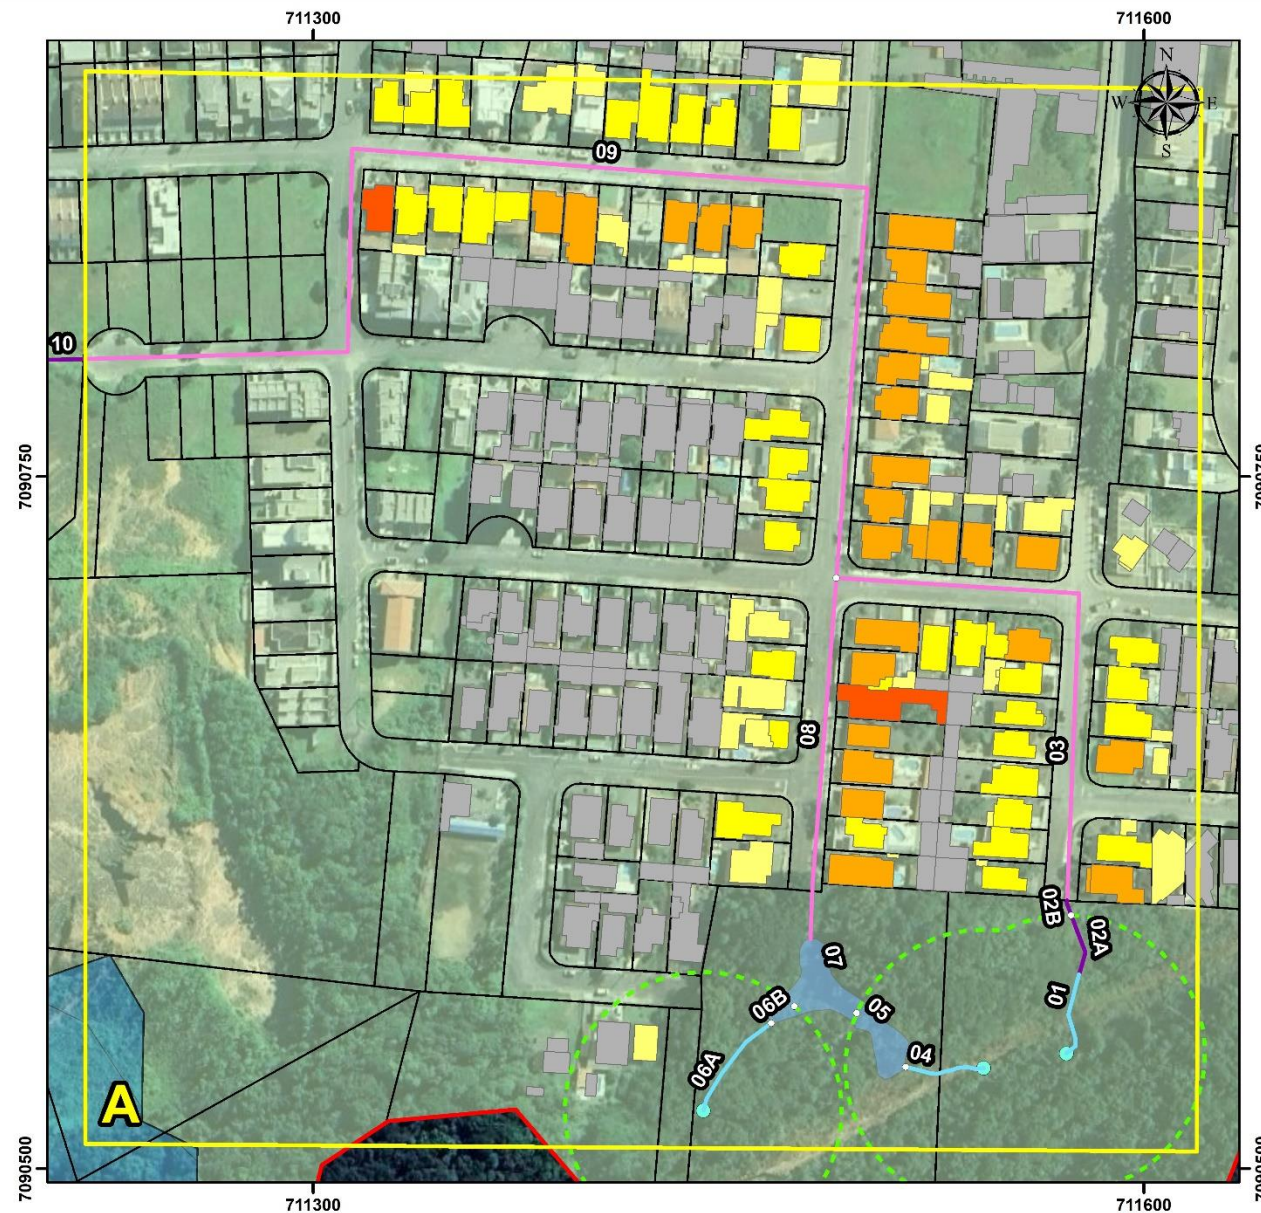
Figura 12: Quadrante A.

Neste quadrante está inserida a cabeceira leste da microbacia, localizada em área de vegetação densa, sob maciço florestal do Bairro Glória. Quando os cursos hídricos adentram as quadras loteadas e edificadas, a paisagem majoritária é de vegetação de árvores isoladas ou desprovida de vegetação; fato corroborado pela subjugação do rio por tubulações e galerias.
