2023

**DIAGNÓSTICO SOCIOAMBIENTAL DA MICROBACIA DE N° 20.4,  
EM JOINVILLE - SC**

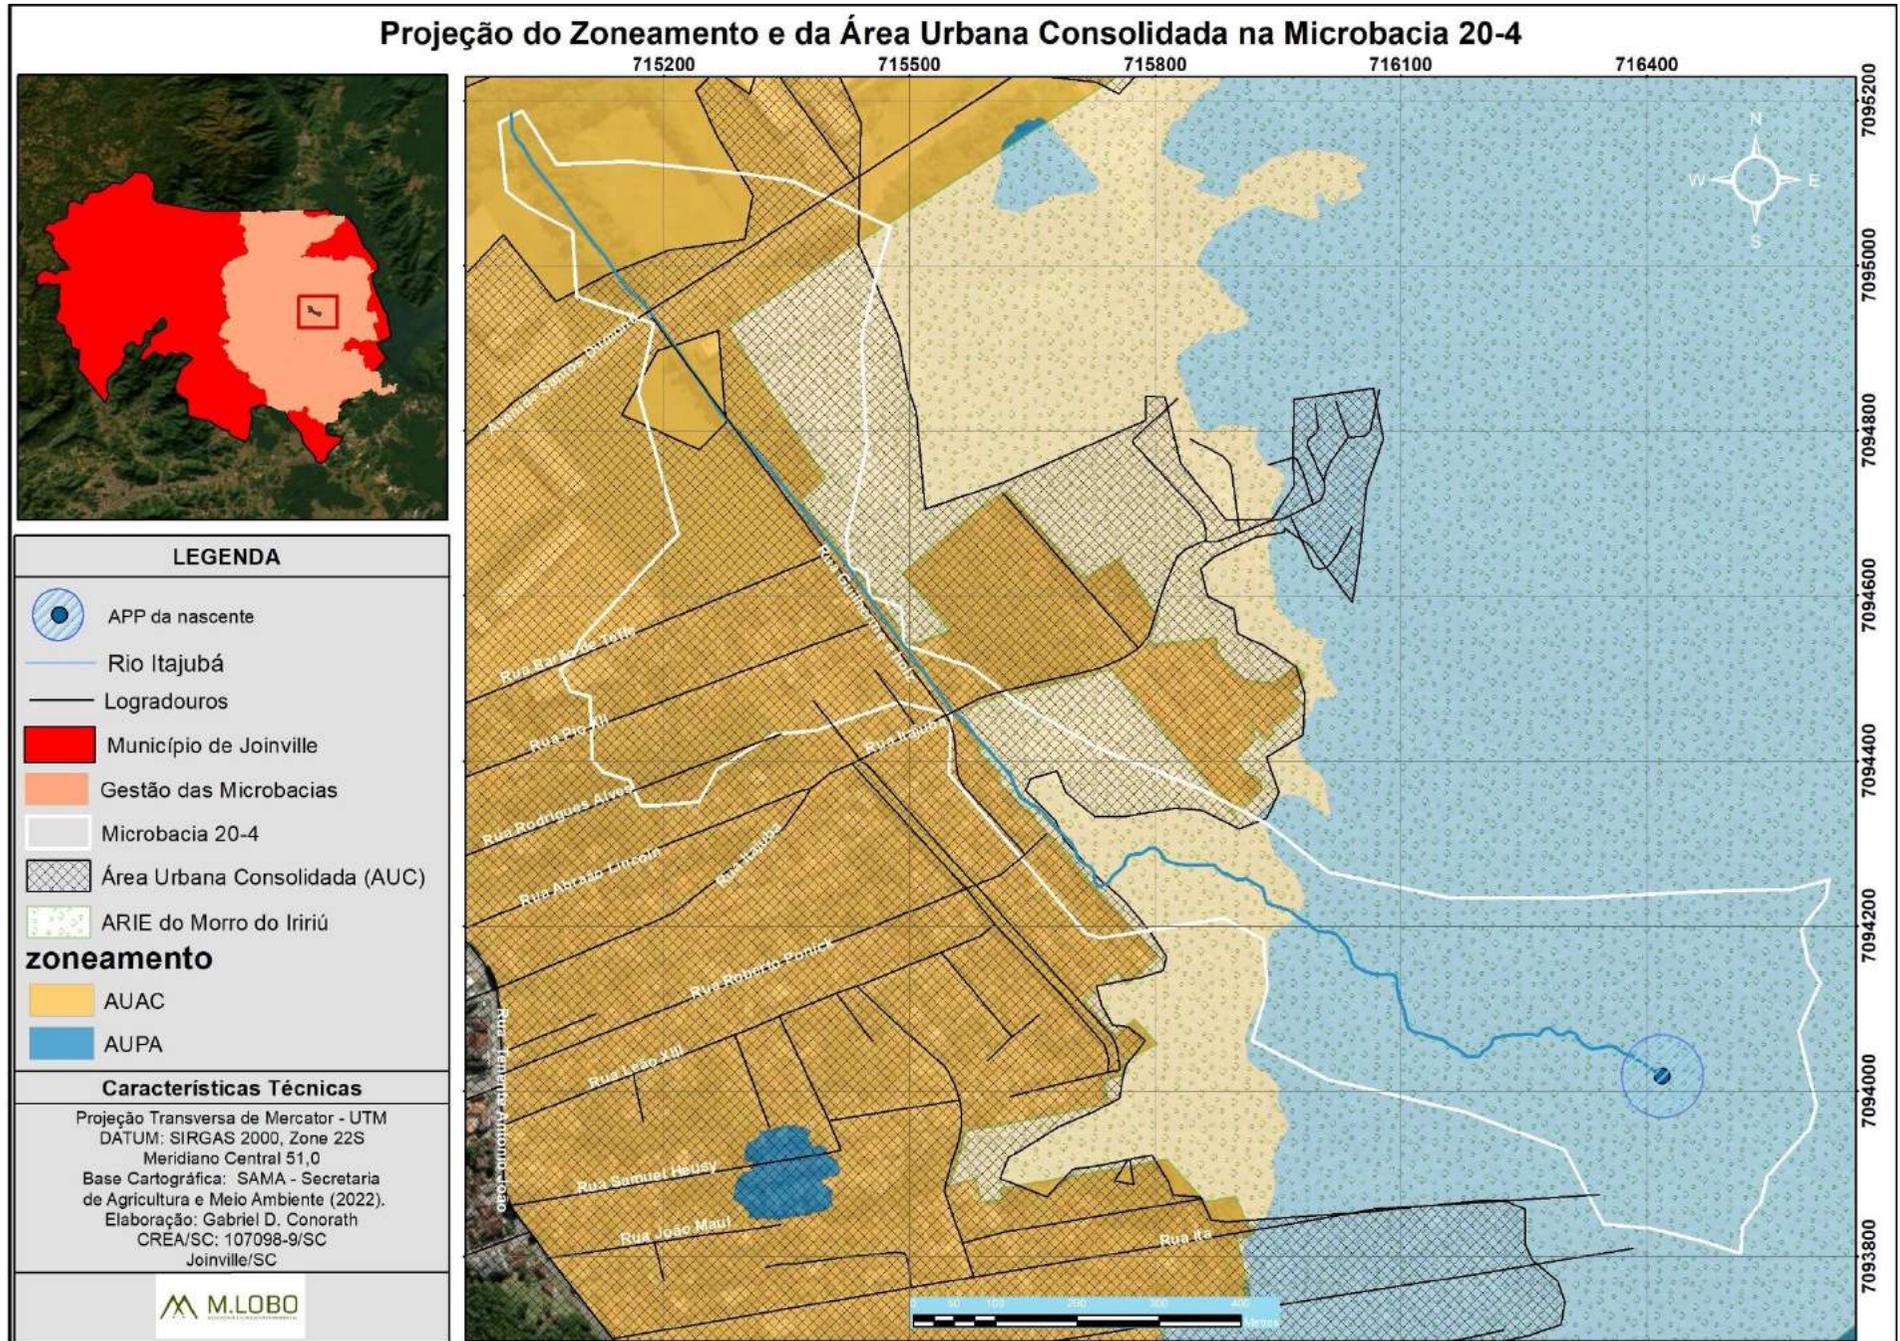
Figura 3: Projeção do Zoneamento, da Área Urbana Consolidada e ARIE do Iriú

Além disso, uma pequena porção do curso superior do Rio Itajubá, está inserida na Área de Relevante Interesse Ecológico (ARIE) do Iriú, sendo que a porção média e inferior do rio está quase na sua totalidade na área urbana consolidada (AUC), como pode-se observar na figura 03.

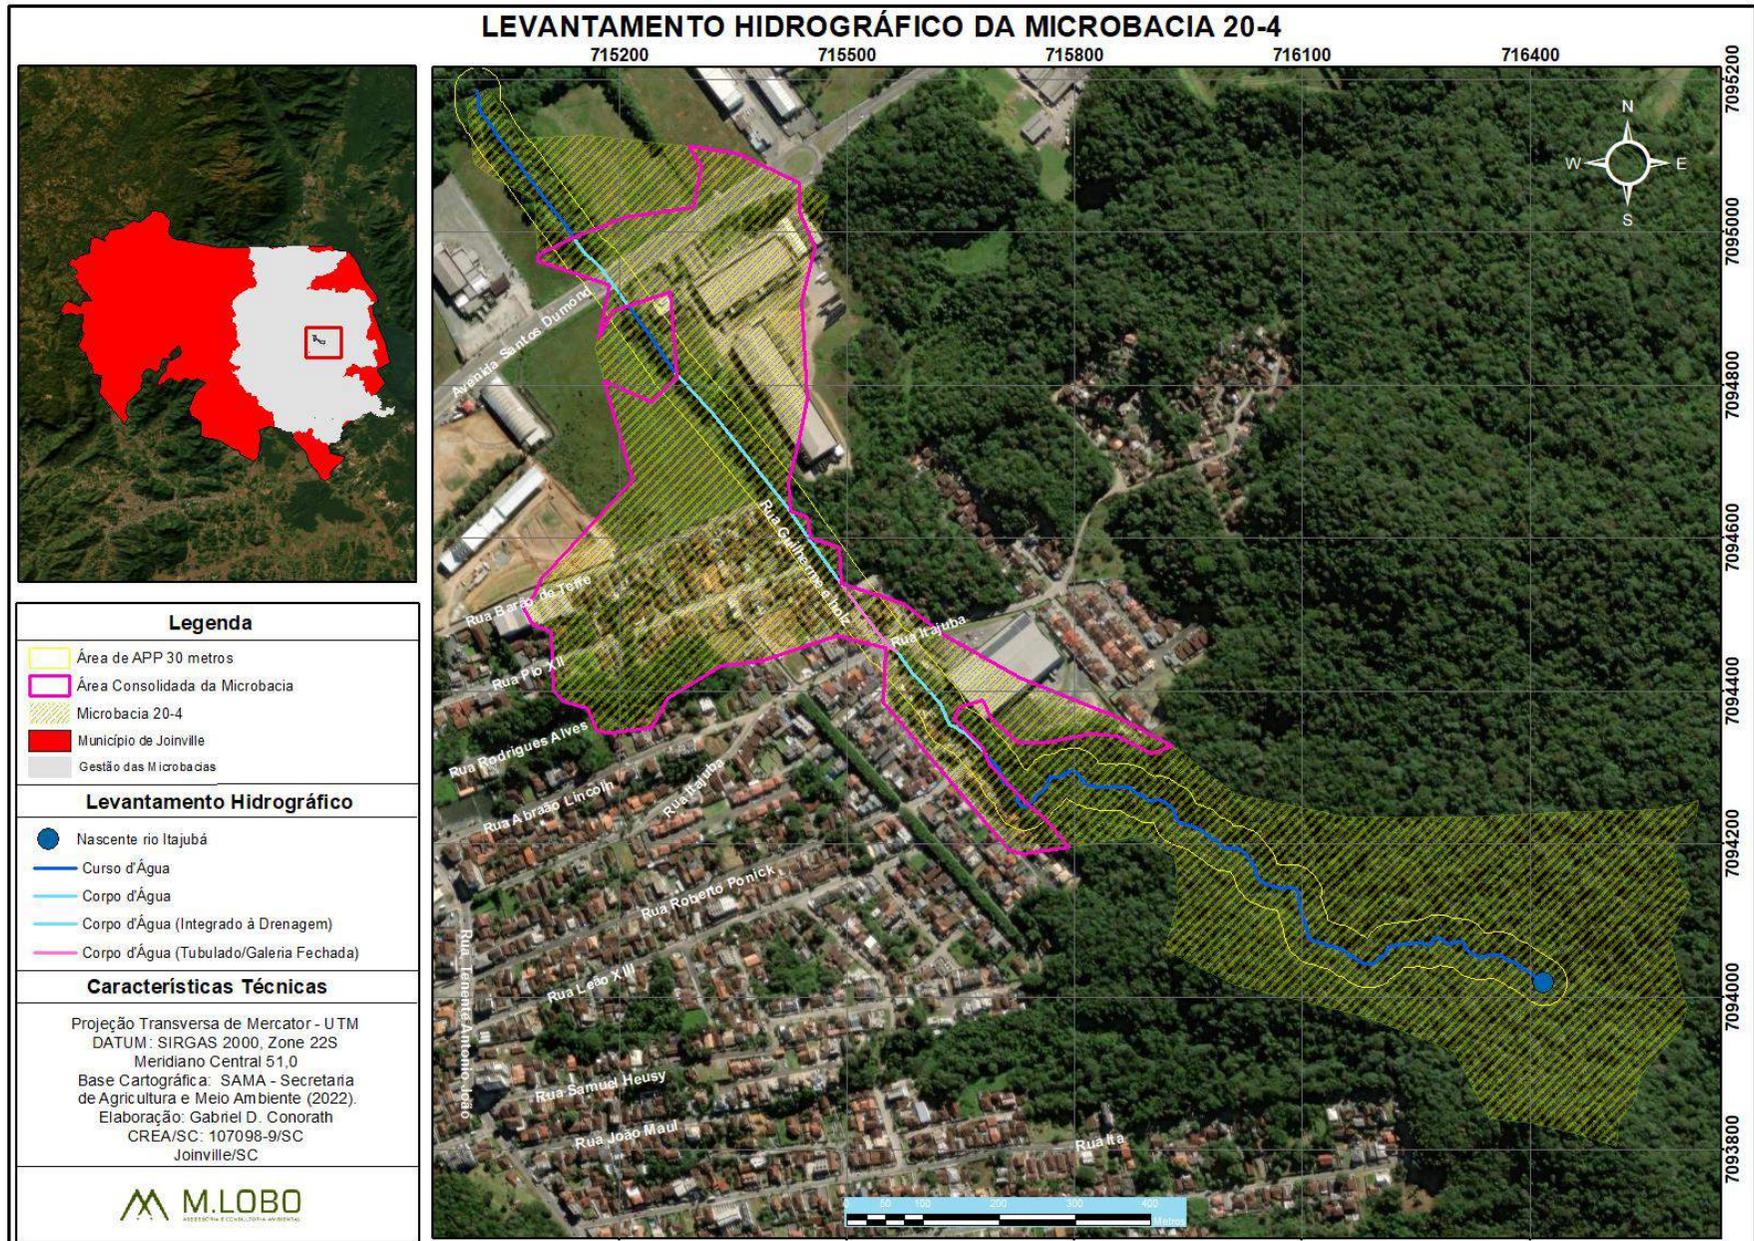
Figura 4: Mapa do Comprimento dos Corpos d'Água em APP 30 metros

<b>Comprimentos totais e percentuais, considerando APP 30 metros</b>		
<b>Levantamento Hidrográfico</b>	<b>Metros lineares</b>	<b>Percentual em relação ao comprimento total</b>
Corpo d'água na microbacia (extensão total):	2.070,42	100%
Corpo d'água aberto em vegetação densa:	1.463,56	70,69%
Corpo d'água aberto em vegetação isolada e/ou desprovida de vegetação:	371	17,94%
Corpo d'água fechado entre lotes:	0	0%
Corpo d'água fechado sob via pública:	235,86	11,37%

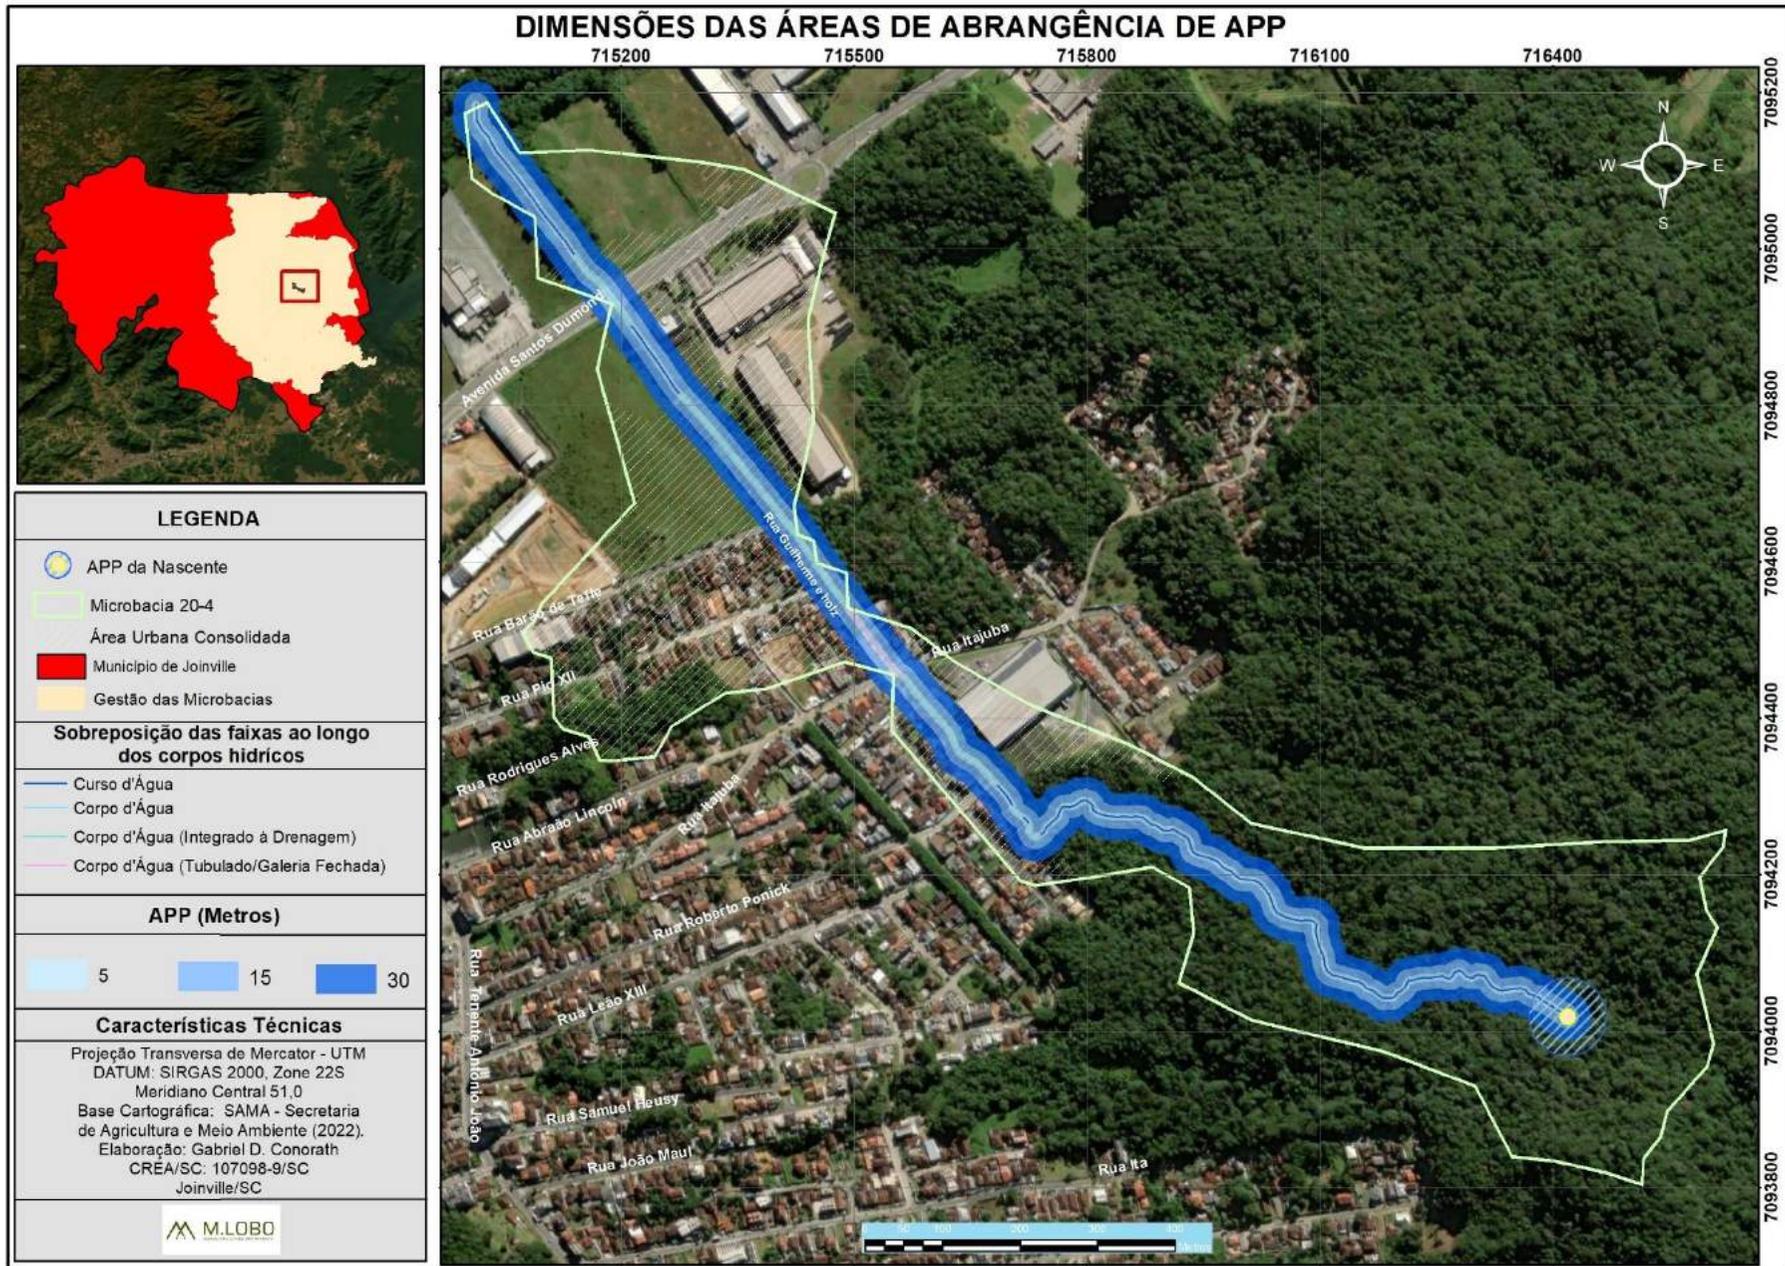
Figura 5: Mapa das dimensões das áreas de abrangência de APP.

Dimensões das áreas de abrangência da projeção de APP, relativo à área total da microbacia		
Áreas	m²	Percentual em relação à microbacia
Área da microbacia (m²):	515.620,55	100%
Área total compreendida entre 0 e 5 metros de abrangência da FNE às margens dos corpos d’água	20.761,45	4,03%
Área total compreendida entre 0 e 15 metros de abrangência da FNE às margens dos corpos d’água	63.057,76	12,23%
Área total compreendida entre 0 até o limite da projeção da faixa de APP às margens dos corpos d’água	122.776,33	23,81%
Área por uso e ocupação	m²	Percentual em relação à área total compreendida entre 0 até o limite da projeção da faixa de APP
Área compreendida de 0 até o limite da projeção da faixa de APP, inserida em Área Urbana Consolidada	43.390,15	35,34%
Área compreendida de 0 até o limite da projeção da faixa de APP, inserida em Área urbana	122.776,33	100%

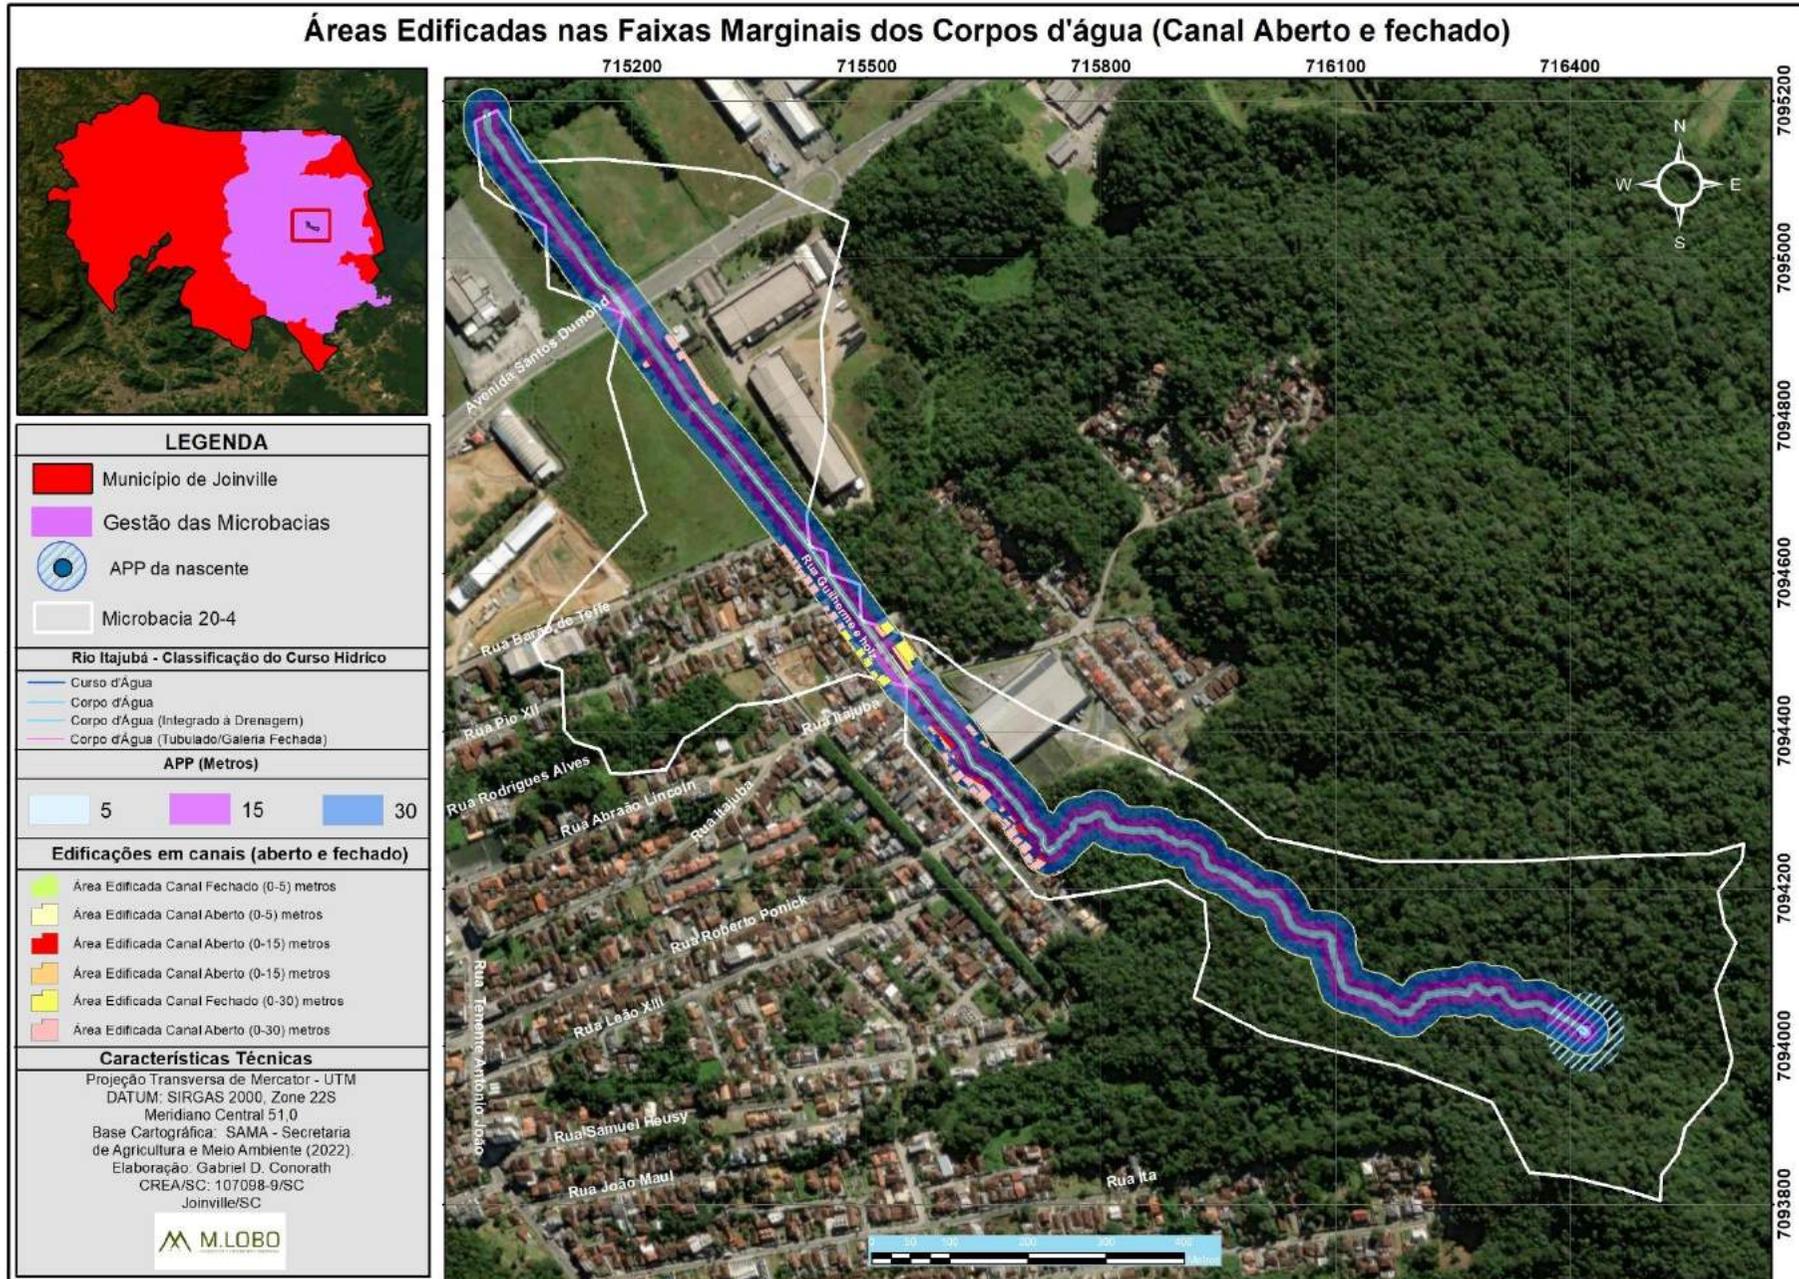
Figura 6: Áreas edificadas nas faixas marginais dos corpos

<b>Áreas edificadas nas faixas marginais dos corpos hídricos</b>		
<b>Quadro das áreas totais edificadas</b>	<b>m<sup>2</sup></b>	<b>Percentual em relação à área total indicada</b>
<b>Área total edificada de 0 a 5 m de projeção da FNE:</b>	<b>112,91</b>	<b>100%</b>
Área total edificada de 0 a 5 m de projeção da FNE em Trecho Aberto:	5,26	4,66%
Área total edificada de 0 a 5 m de projeção da FNE em Trecho Fechado:	107,65	95,34%
<b>Área total edificada de 0 a 15 m de projeção da FNE:</b>	<b>765,49</b>	<b>100%</b>
Área total edificada de 0 a 15 m de projeção da FNE em Trecho Aberto:	610,47	79,75%
Área total edificada de 0 a 15 m de projeção da FNE em Trecho Fechado:	155,02	20,25%
<b>Área total edificada de 0 até o limite da projeção da faixa de APP:</b>	<b>5.801,10</b>	<b>100%</b>
Área total edificada de 0 até o limite da projeção da faixa de APP em Trecho Aberto:	4.761,51	82,1%
Área total edificada de 0 até o limite da projeção da faixa de APP em Trecho Fechado:	1.039,59	17,9%

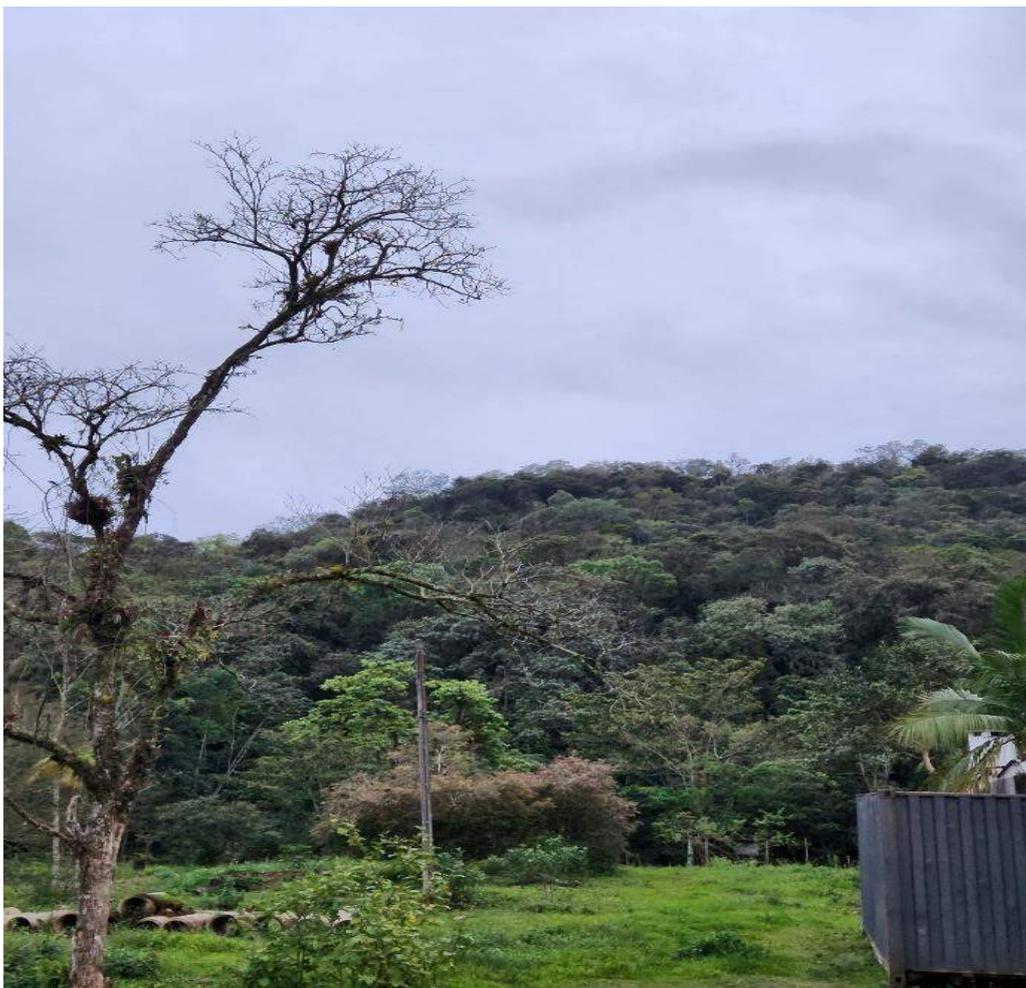
No setor superior da Microbacia 20-4, identificado como Quadrante A, a vegetação é densa e composta por diversos elementos que possibilitam a sua caracterização como floresta densa em bom estágio de conservação, sendo possível visualizar epífitas, lianas, serapilheira em abundância, sub-bosque bem desenvolvido e indivíduos arbóreos adensando o dossel.

Figura 8: Ao fundo a vegetação observada na porção superior da Microbacia 20-4 – Quadrante A. Fonte: Autores, 2022.

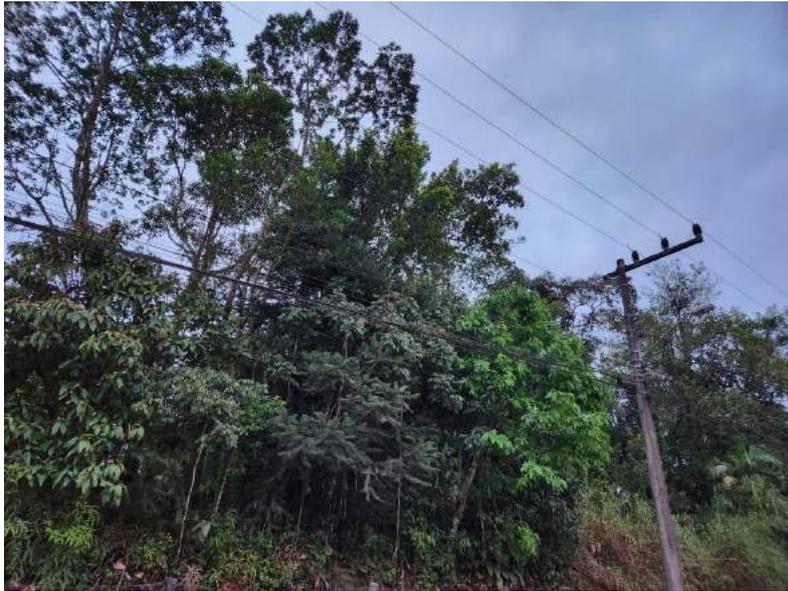
Figura 9: Vegetação antrópica observada em lote dentro da Microbacia. Nota-se a vegetação composta por diversos exemplares exóticos. Fonte: Autores, 2022.

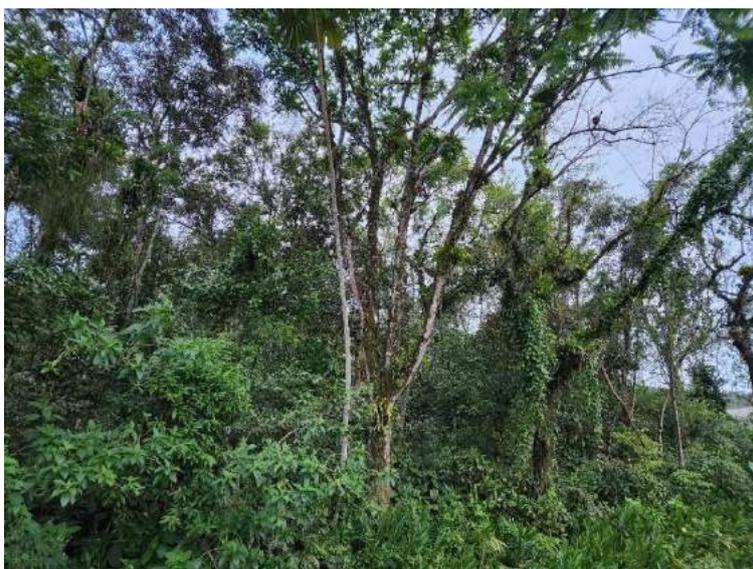
Na porção do curso médio e inferior da microbacia, nos locais mais antropizados, a vegetação densa deu lugar a indivíduos isolados ou pequenos fragmentos florestais já bastante alterados e antropizados devido ao uso e ocupação das áreas para implantação de, no passado, atividades agrícolas e atualmente uso industrial, prestação de serviço, comercial e residencial.

Figura 10: Vegetação observada no lado direito do curso d'água com formação floresta densa, porém antropizada pelos usos observados no entorno. Área localizada próxima a Escola. Fonte: Autores, 2022.

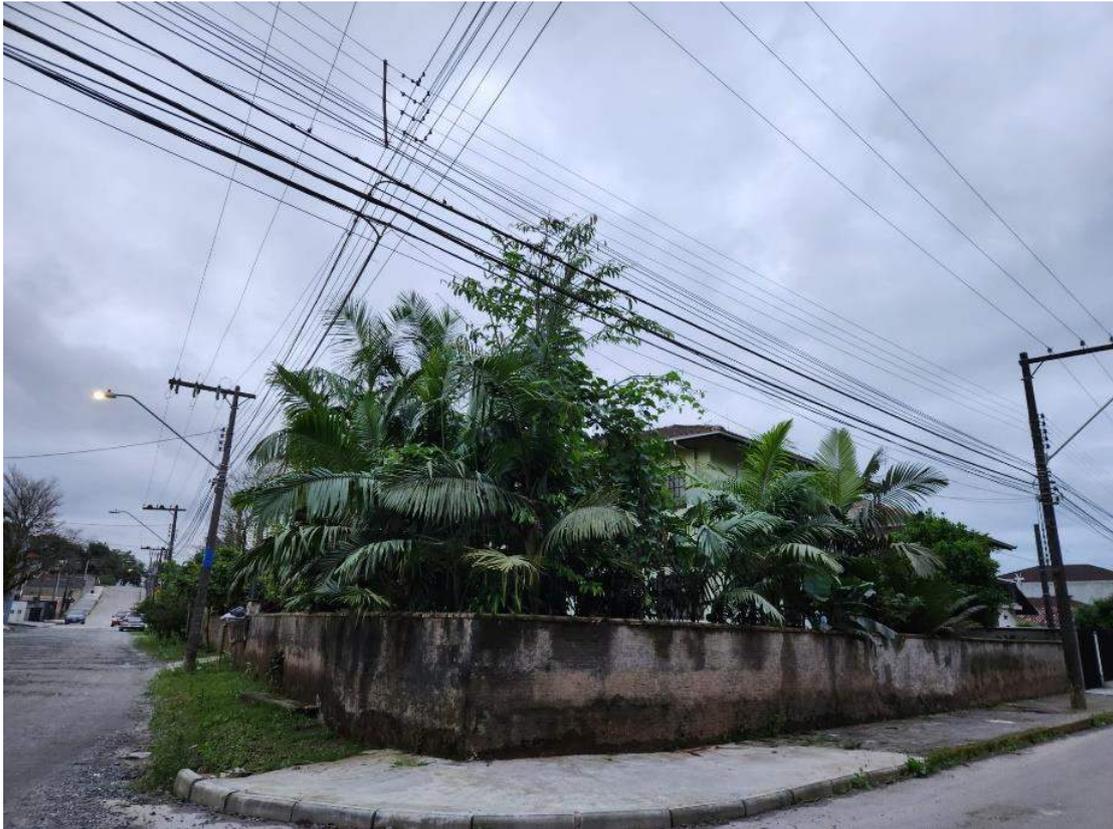
Pequenos fragmentos florestais considerados denso, porém sem conectividade com os maciços florestais identificados, podem ser observados, principalmente, nos lotes urbanos compondo a arborização e paisagismo dessas propriedades identificadas na Microbacia.

Figura 12: Vegetação densa antropizada compondo a arborização de um lote urbano. A composição florística é essencialmente de Palmeiras exóticas.  
Fonte: O Autores, 2022.

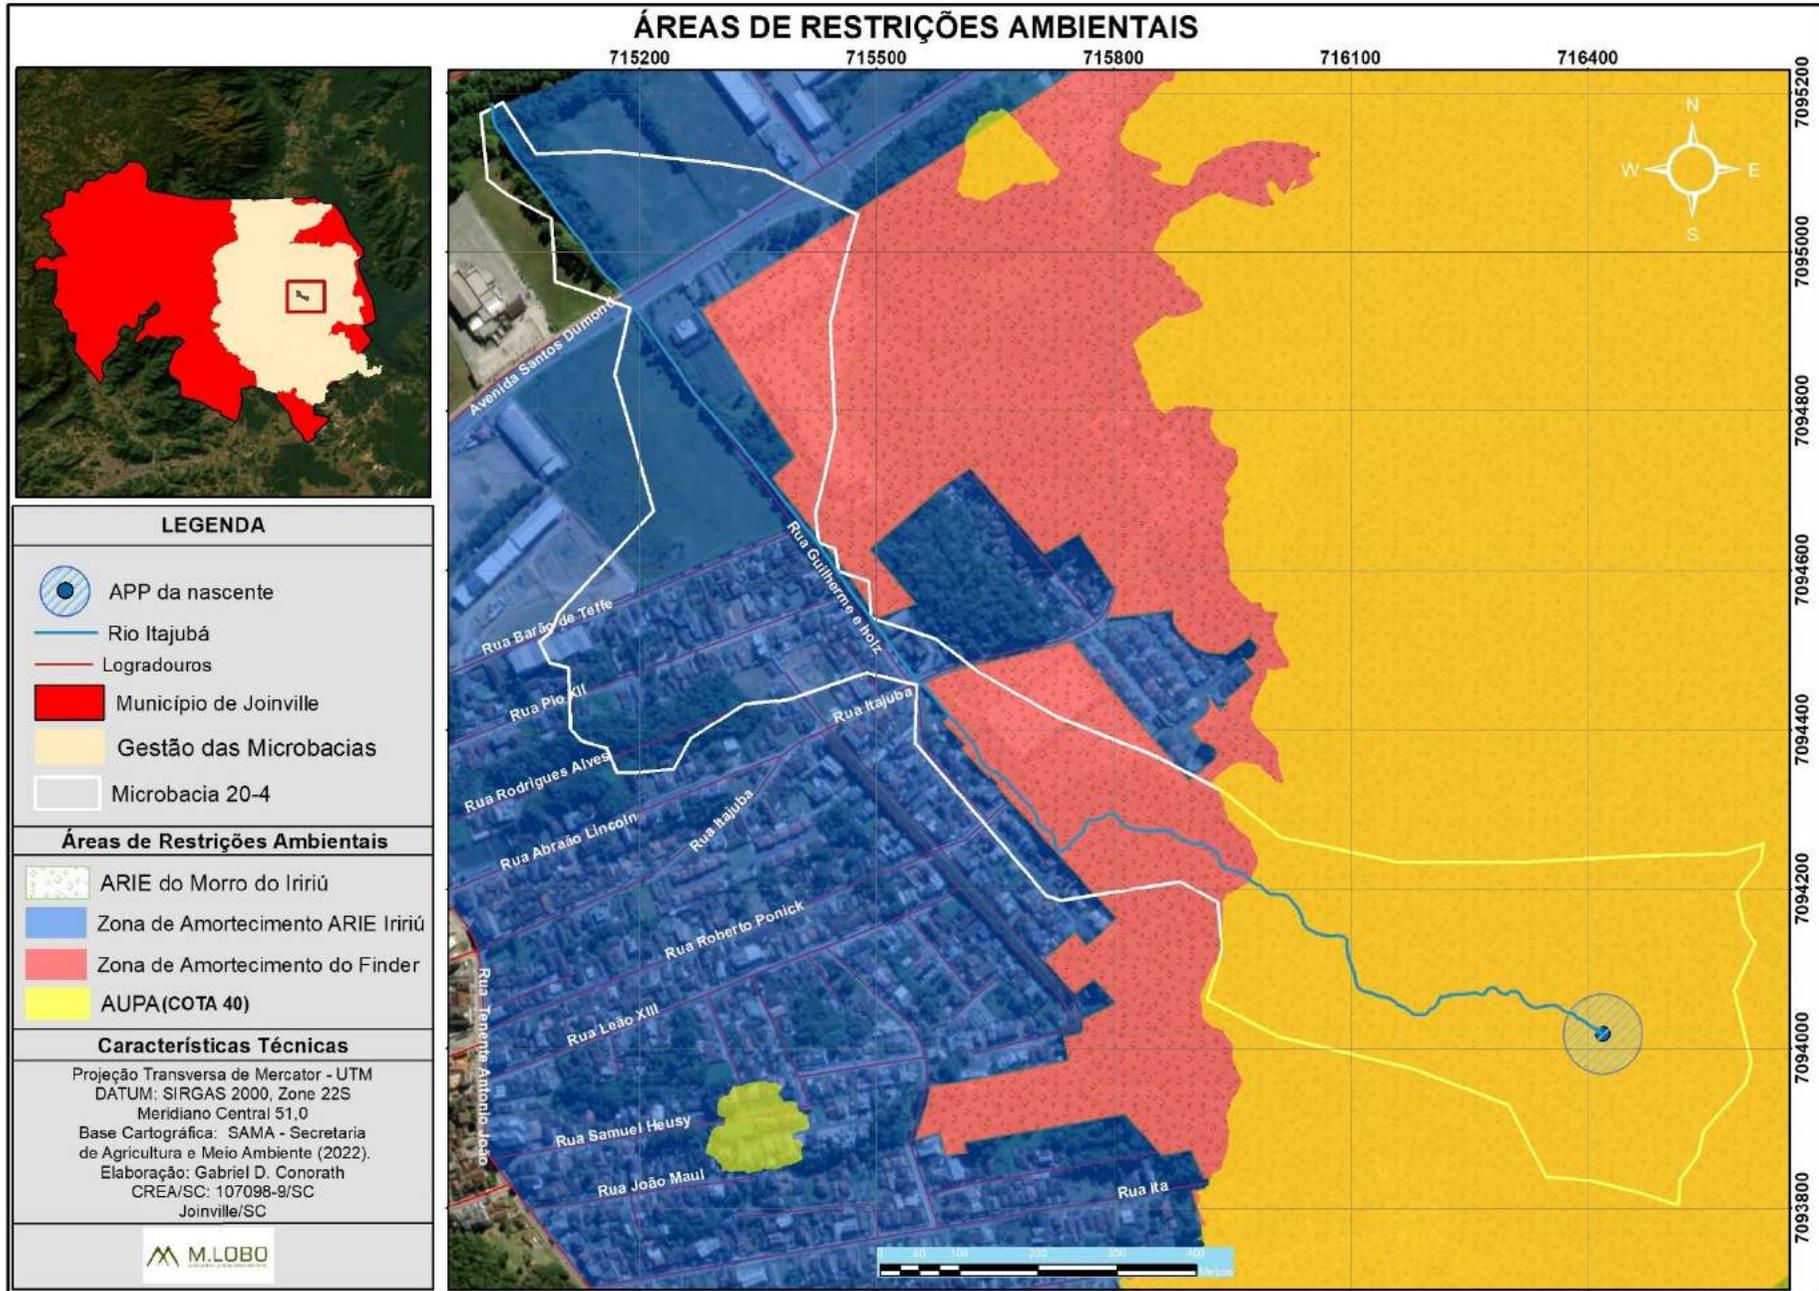
Figura 13: Mapa das Restrições Ambientais da Microbacia 20-4

Portanto, a microbacia 20-4, caracteriza-se pelas influências da ARIE do Iririú até a porção do curso médio do rio, mas na sua integridade está dentro da área de amortecimento, tanto a montante e a jusante da microbacia em estudo. Dentro deste espectro, também está sobreposta a área de amortecimento do Morro do Finder, nas porções do curso superior e médio, conforme representação na figura 13.

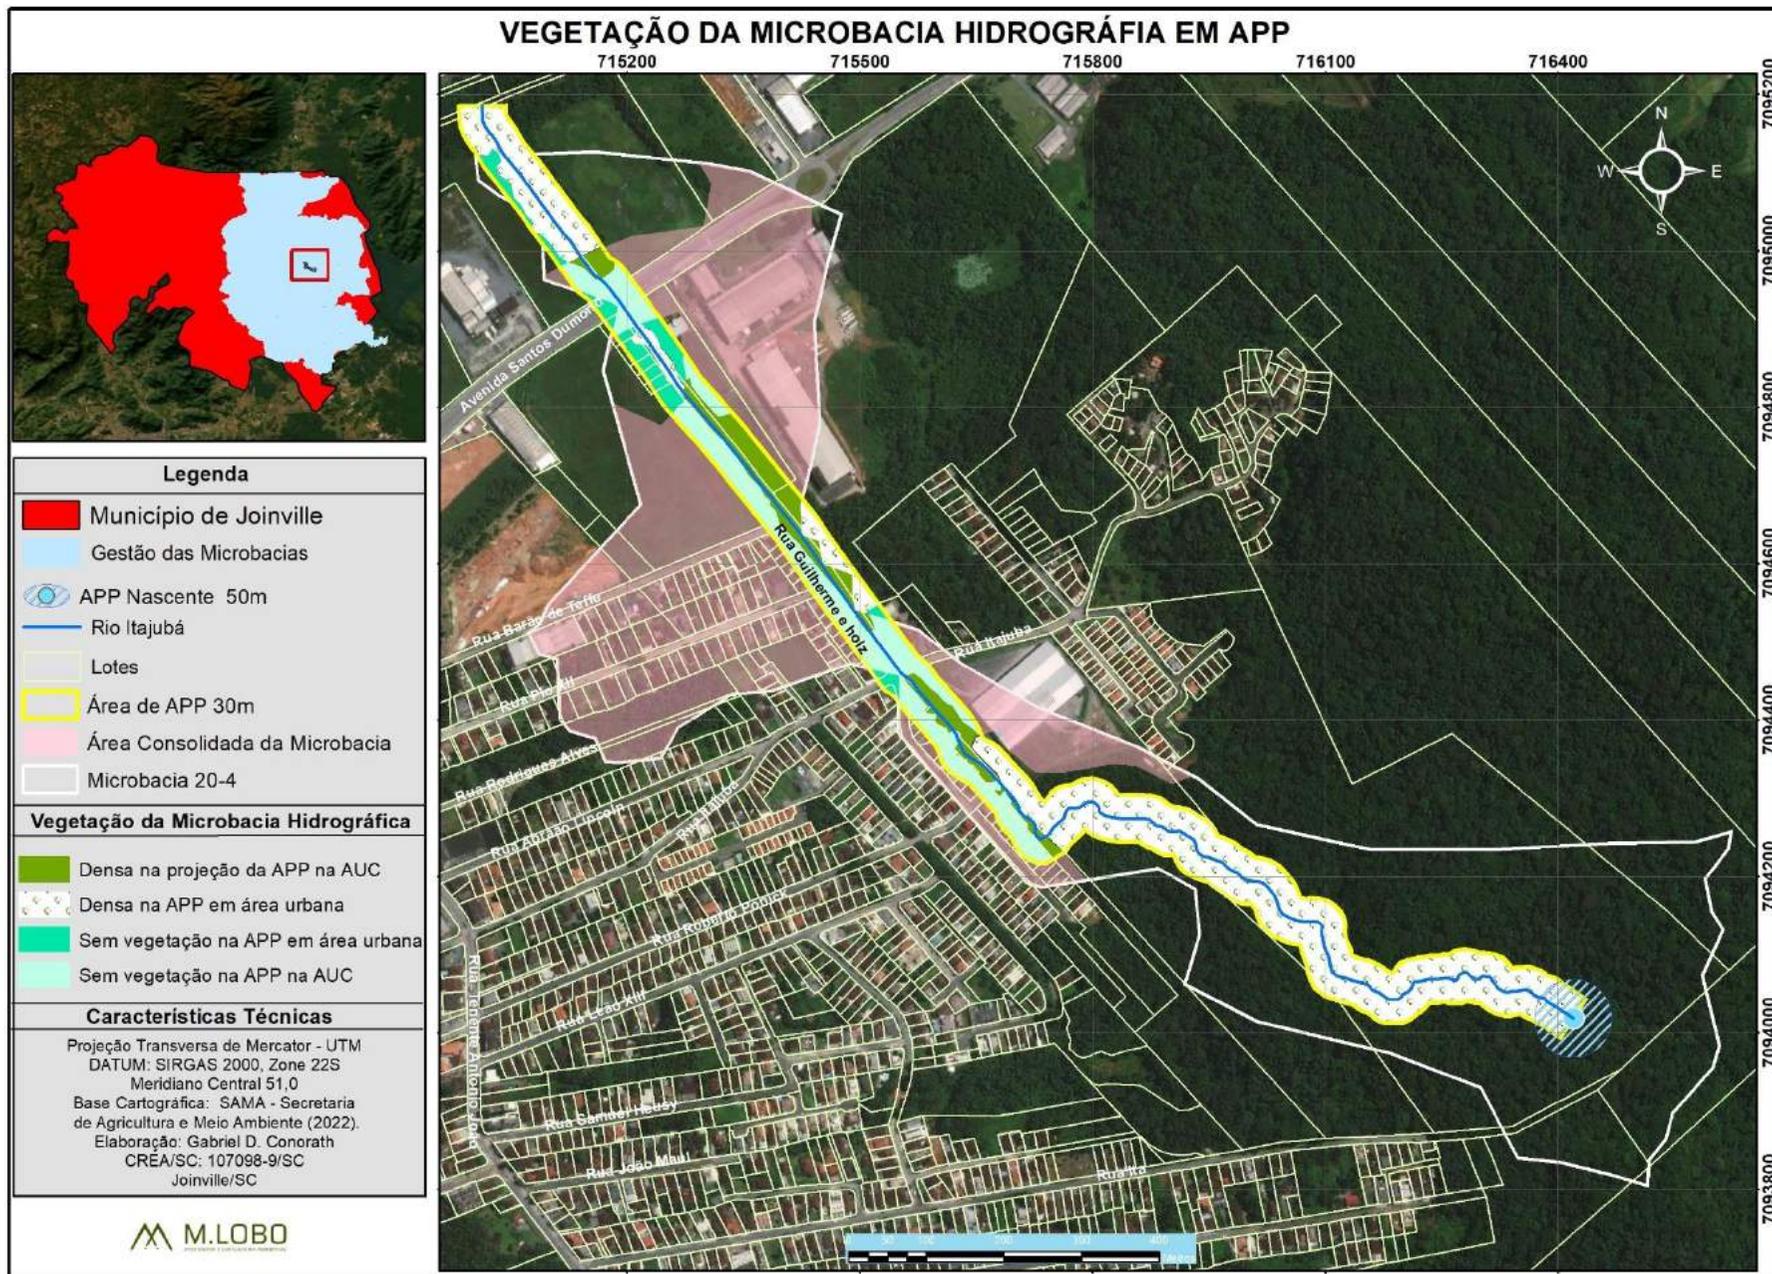
Figura 14: Representação da Vegetação na Projeção da APP 30 metros.

A microbacia 20-4, pode-se destacar pela sua representatividade dentro da área urbana consolidada (AUC) com uma feição de 44,38%, ou seja, 228.839,72 m² da porção da microbacia hidrográfica dentro da AUC, conforme ilustrado na figura 14.

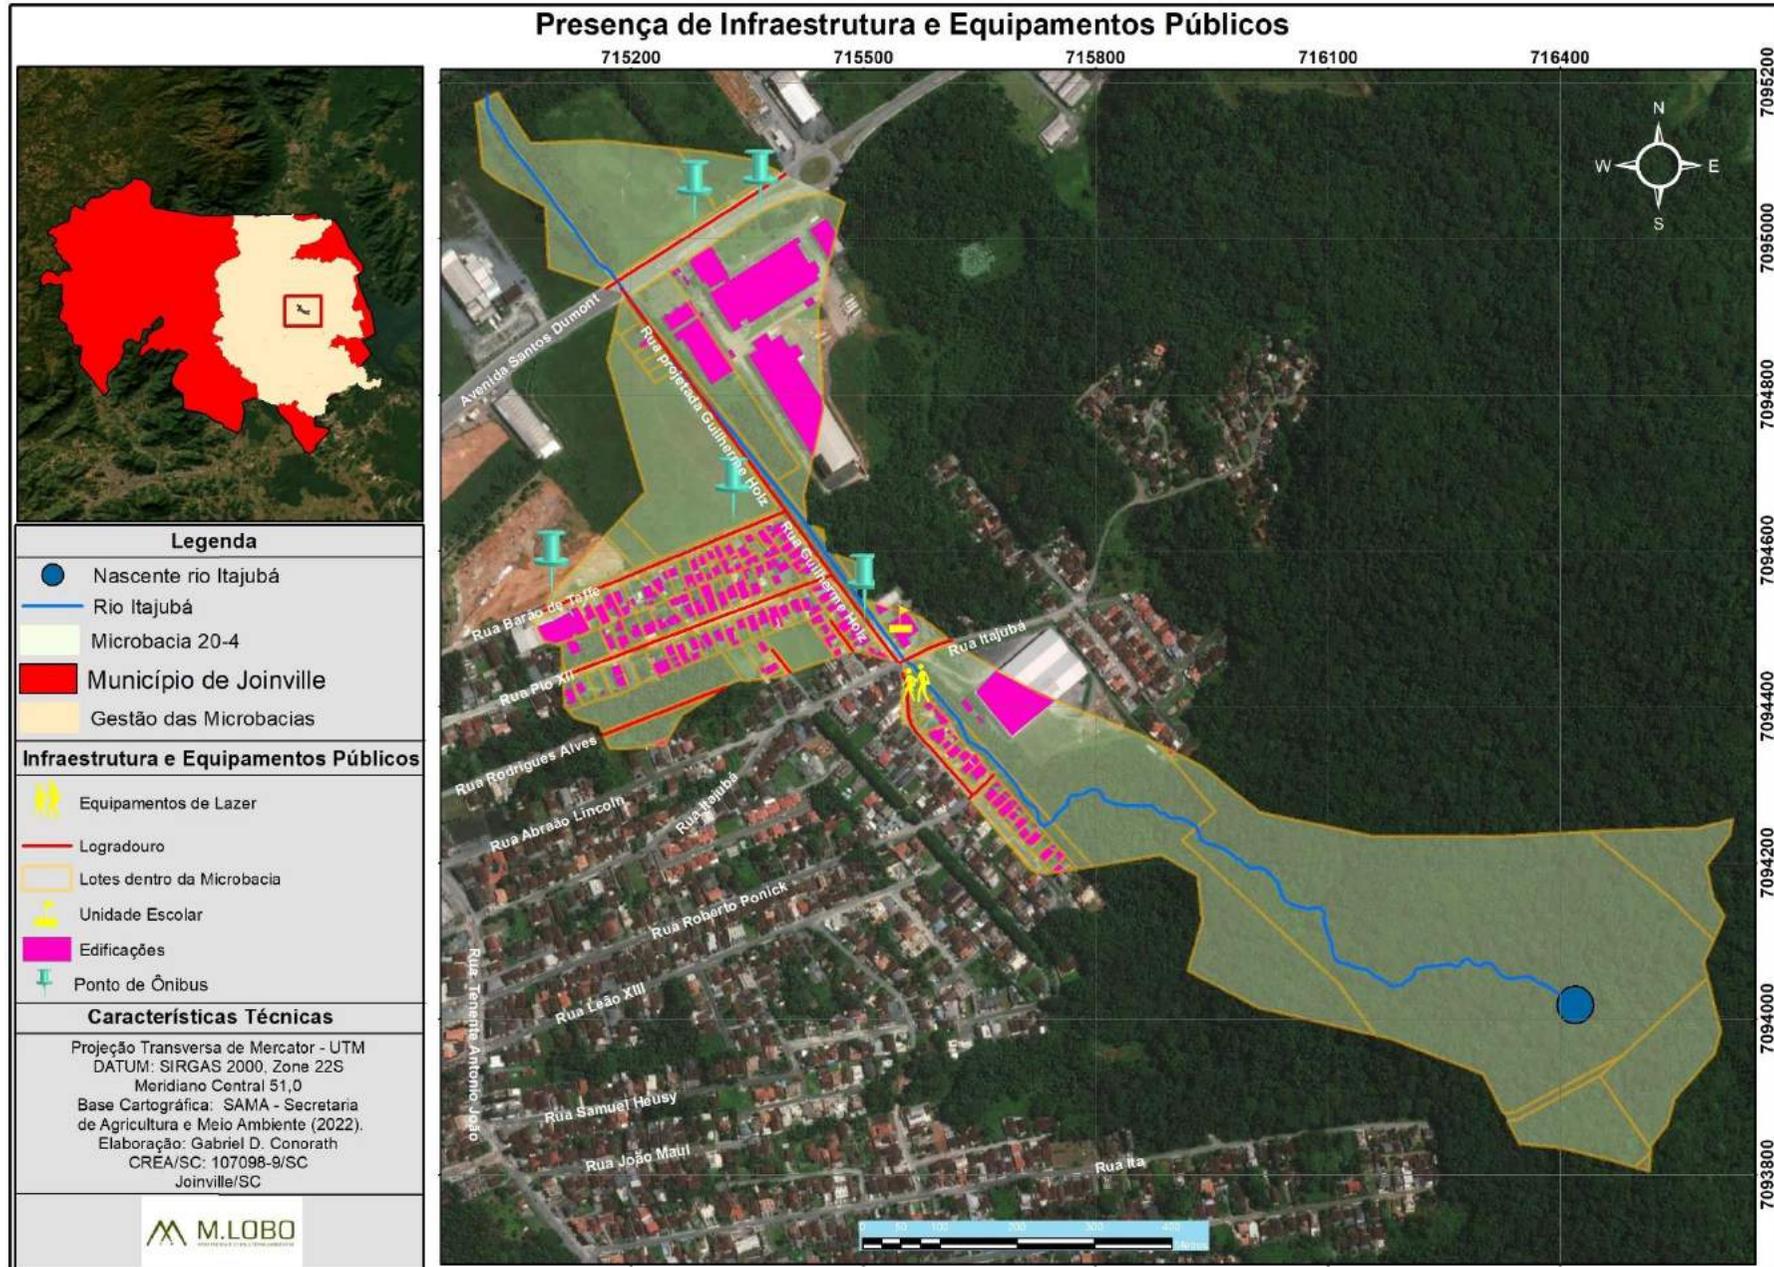
Figura 21: Infraestrutura e equipamentos públicos.

Dos equipamentos públicos também se contabiliza uma unidade escolar, uma área de lazer e 5 pontos de ônibus, presentes dentro da área de abrangência do respectivo estudo, conforme especializando na figura 21.

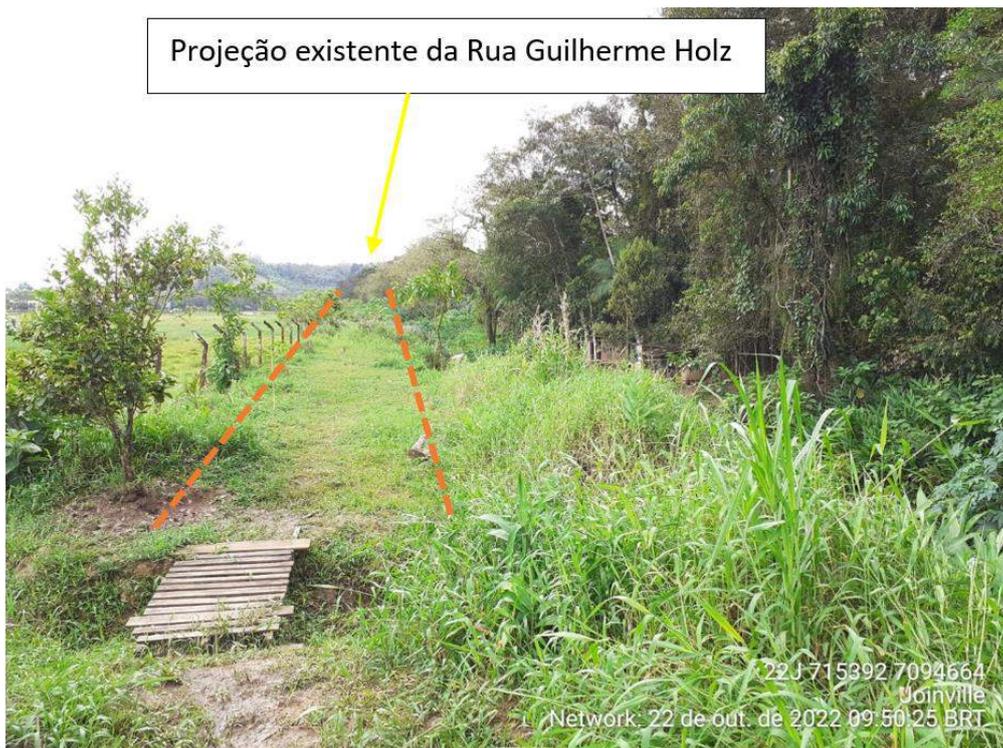
Dos logradouros, foram considerados os estabelecidos pelo SIMGEO e não foi contabilizado o arruamento do condomínio Itajubá, apenas considerados as vias públicas existentes, dentro da área delimitada da microbacia 20-4, conforme representado na figura 21. Quanto à rua Guilherme Holz, projetada na base cartográfica do SIMGEO até a avenida Santos Dumont, observa-se que não está implantada 348,01 metros lineares aproximadamente da respectiva rua, conforme ilustrado na figura 21 e 22.

Figura 22: Trecho não implantado da Rua Guilherme Holz.

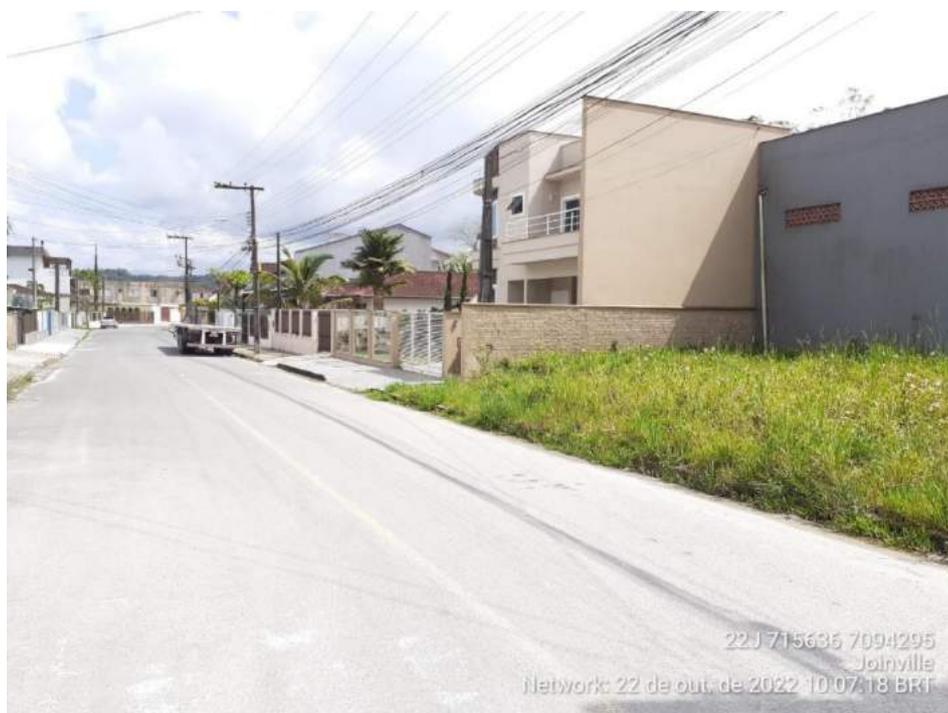
Figura 23: Ruas Pavimentadas e existência da extensão de energia.

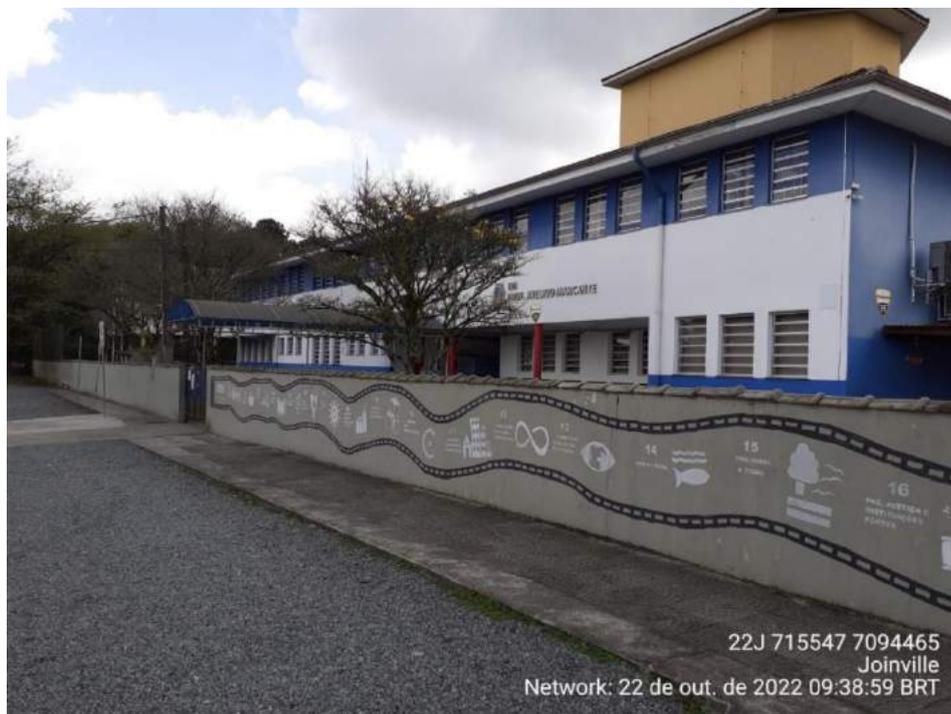
Figura 24: Unidade Escolar Avelino Marcante.

Os logradouros são todos pavimentados, exceto o trecho não implantado até o presente momento, da rua Guilherme Holz, além disso, o local também é atendido pela rede pública de distribuição de água tratada pela Companhia Águas de Joinville e extensão das redes de energia elétricas, e estruturas públicas, conforme figuras 23; 24;25;26.
