2023

**DIAGNÓSTICO SOCIOAMBIENTAL DA MICROBACIA DE N° 20.4,  
EM JOINVILLE - SC**

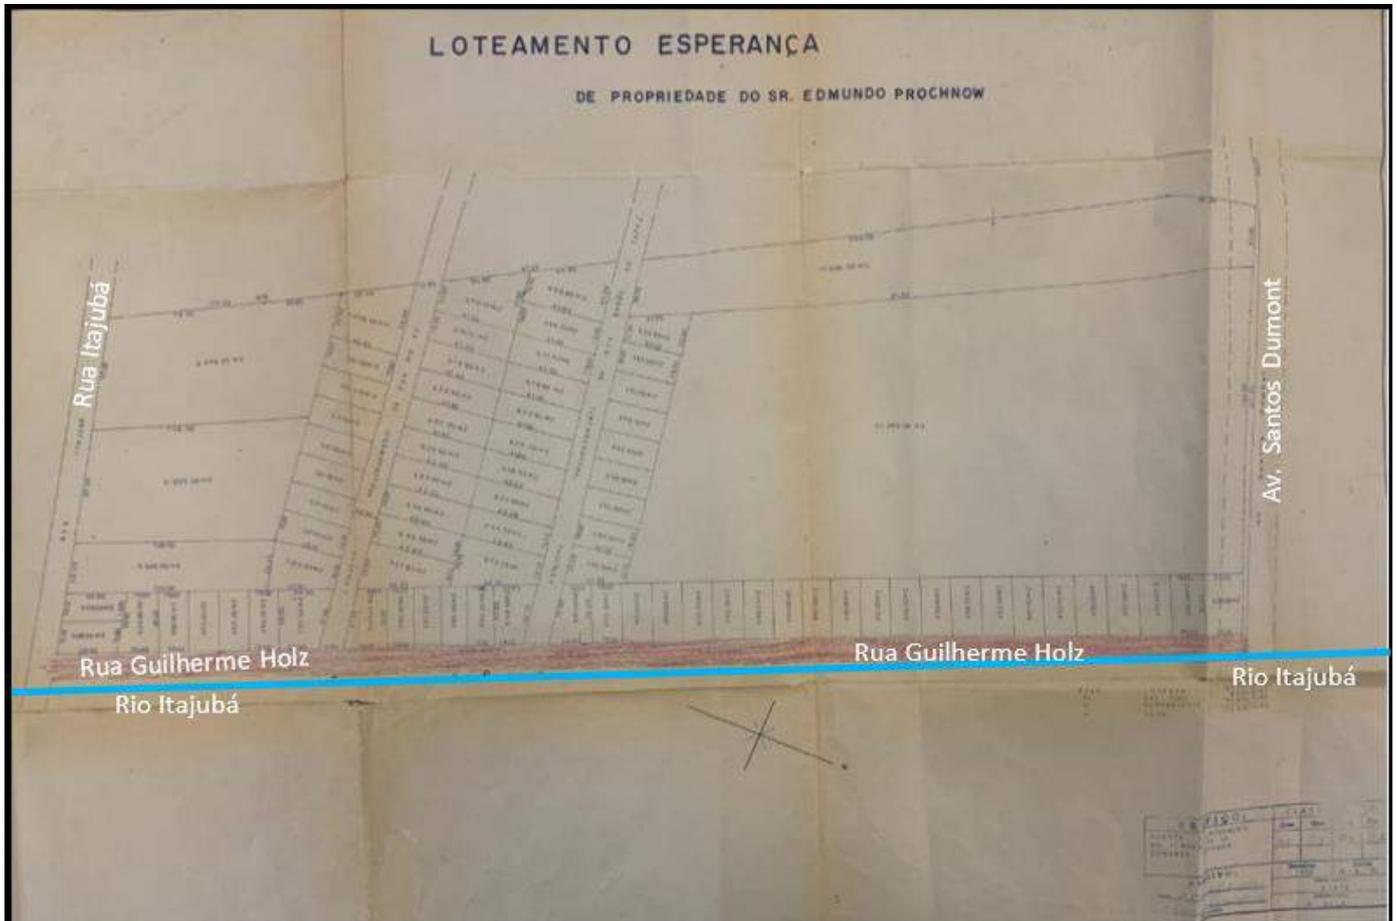
de aproximação do curso hídrico do rio Itajubá, e a projeção inclusive da Rua Guilherme Holz até a Avenida Santos Dumont, conforme figura 28.

Figura 28: Planta de Loteamento Esperança, com a simulação do Rio Itajubá atualmente.

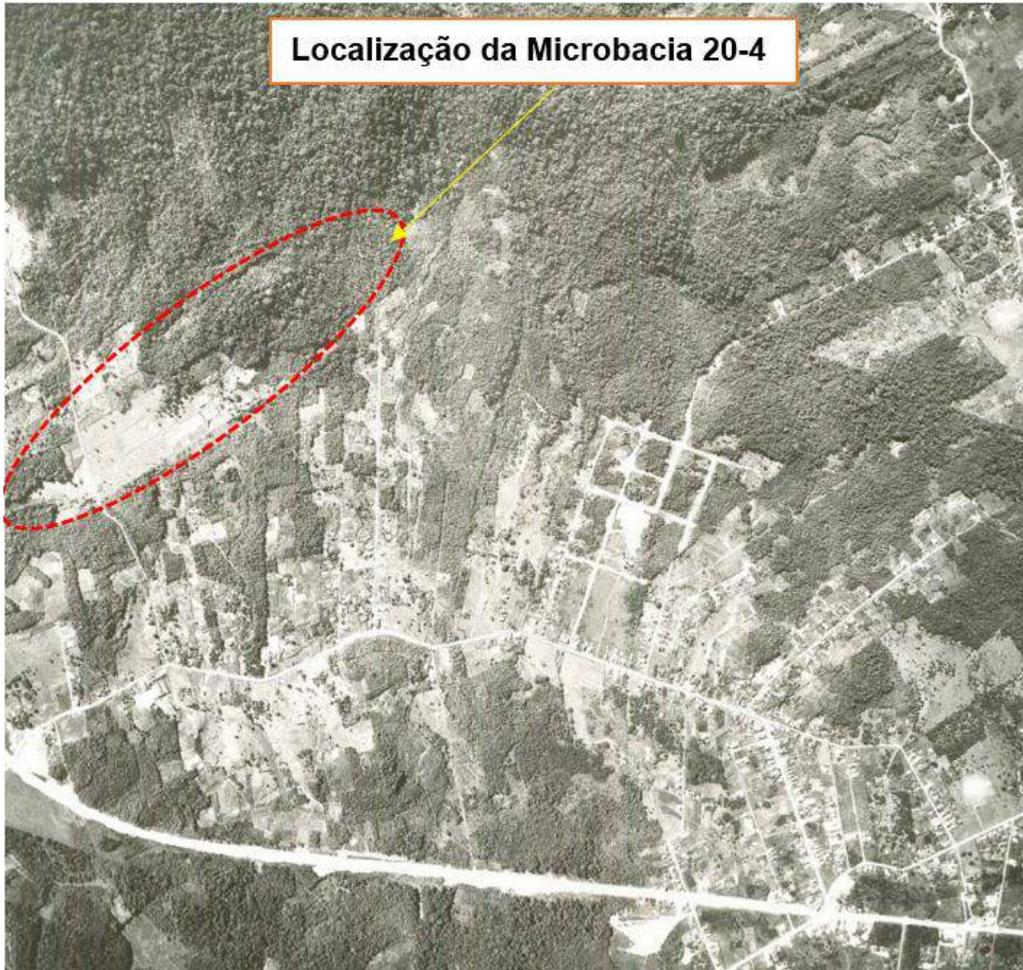
Figura 29: Levantamento aerofotogramétrico realizado no ano de 1953.

De acordo com as imagens históricas das ocupações de uso do solo, no entorno da microbacia, observa uma intensa alteração do solo, desde 1953, conforme figura 29.

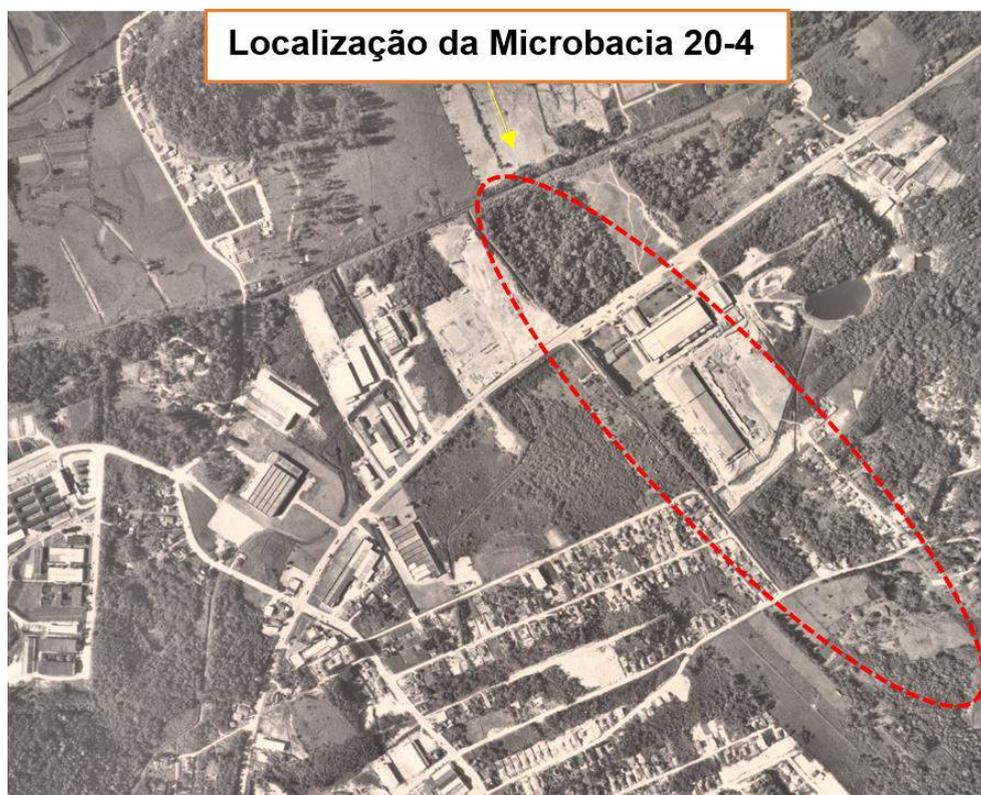
Figura 32: Levantamento aerofotogramétrico realizado no ano de 1989.

É possível verificar que tanto, a porção a montante, quanto a jusante sofreram pressões das ocupações inicialmente pela agricultura e posteriormente dando espaço para áreas residenciais, além da presença de algumas empresas, no entorno da microbacia. Na figura 32 é possível identificar, com maior transparência, a retificação do rio Itajubá, além disso, também se destaca a intensa ocupação do bairro Bom Retiro, desde de 1953, sendo que as atividades agrícolas e residências alteraram significativamente as características naturais da respectiva microbacia. Atualmente a porção a montante, encontra-se mais preservada, conforme figura 34.

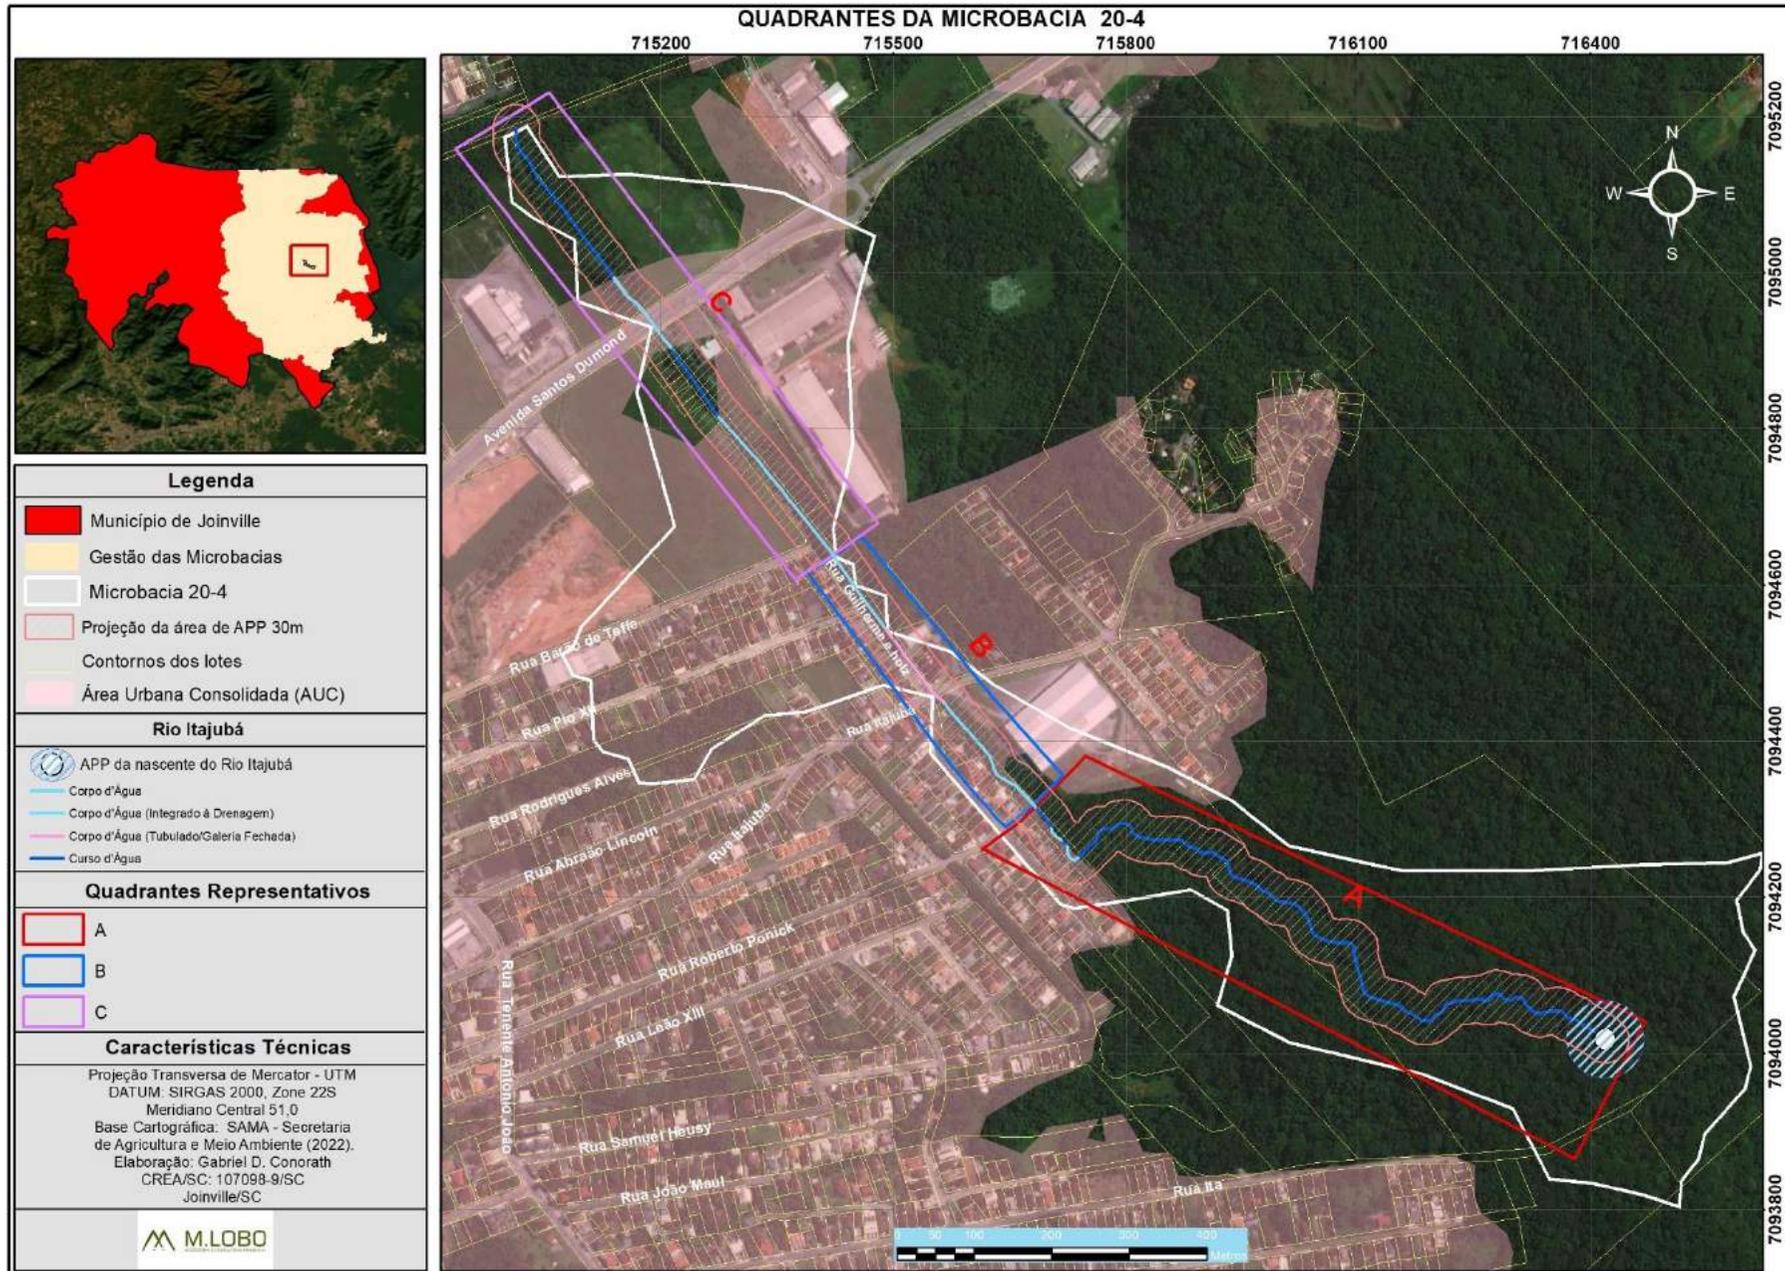
Figura 35: Quadrantes da Microbacia 20-4.

Dentro dos tópicos subsequentes, serão apresentados, a análise individual de cada quadrante, com numeração de trecho em cada segmento de curso d’água e sua respectiva extensão, enquadramento em macro cenário e observações pertinentes a cada caso, de acordo com as vistorias realizadas em campo.

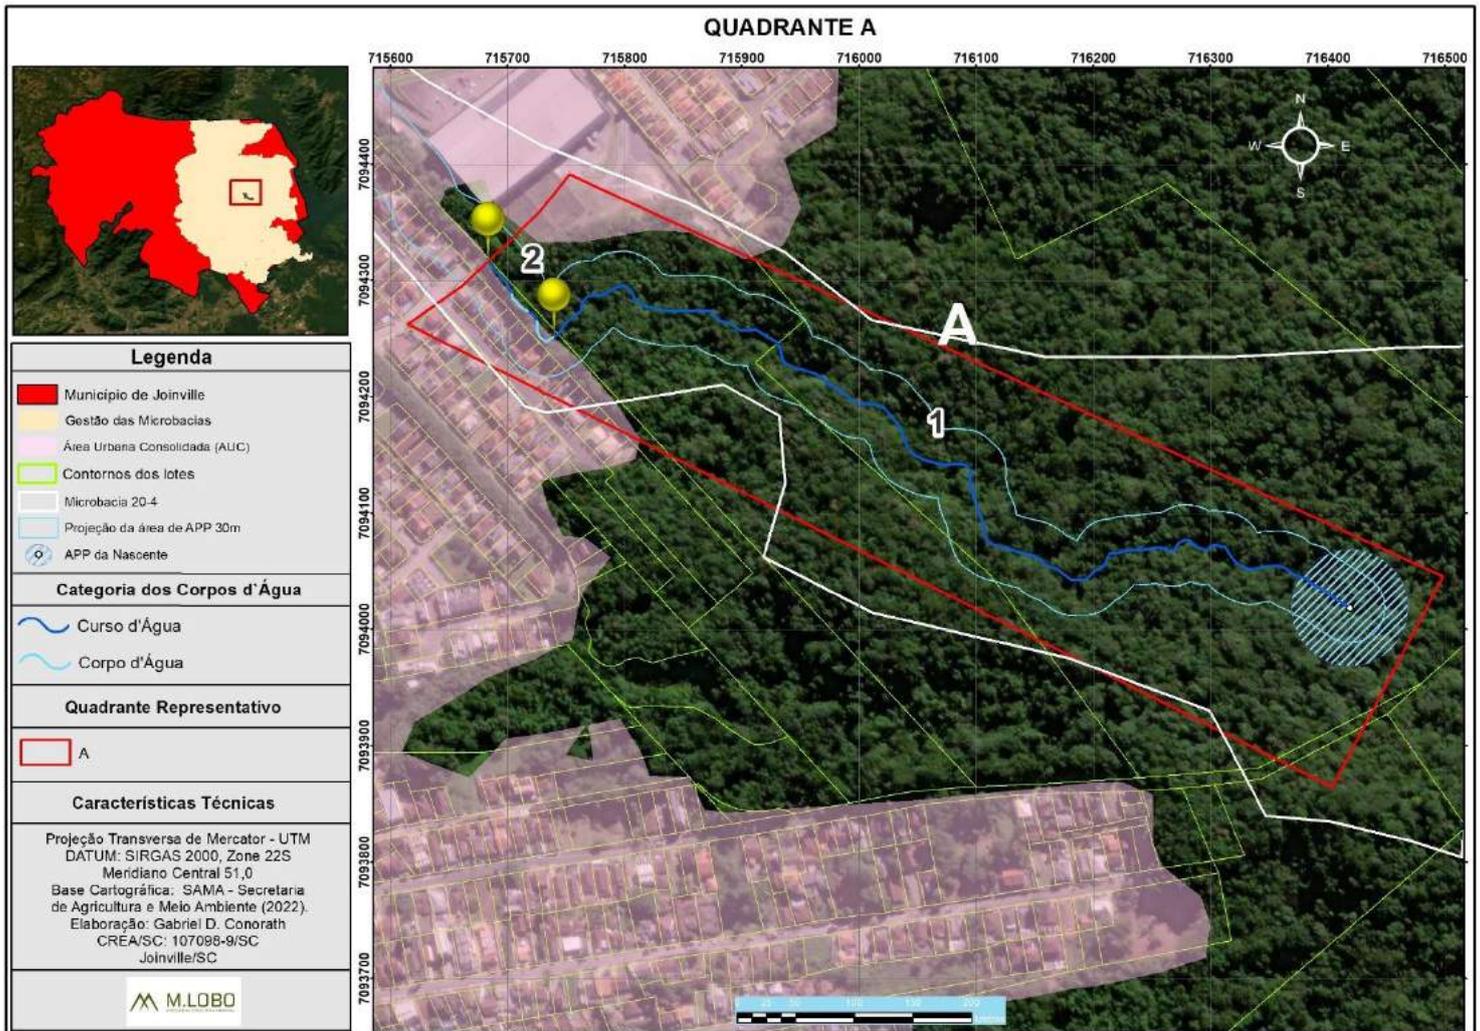
Figura 36: Quadrante A

No quadrante “A” foram considerados dois trechos de cursos hídricos a partir de suas respectivas nascentes, ou seja, encontra-se dentro da porção do curso superior do rio Itajubá.

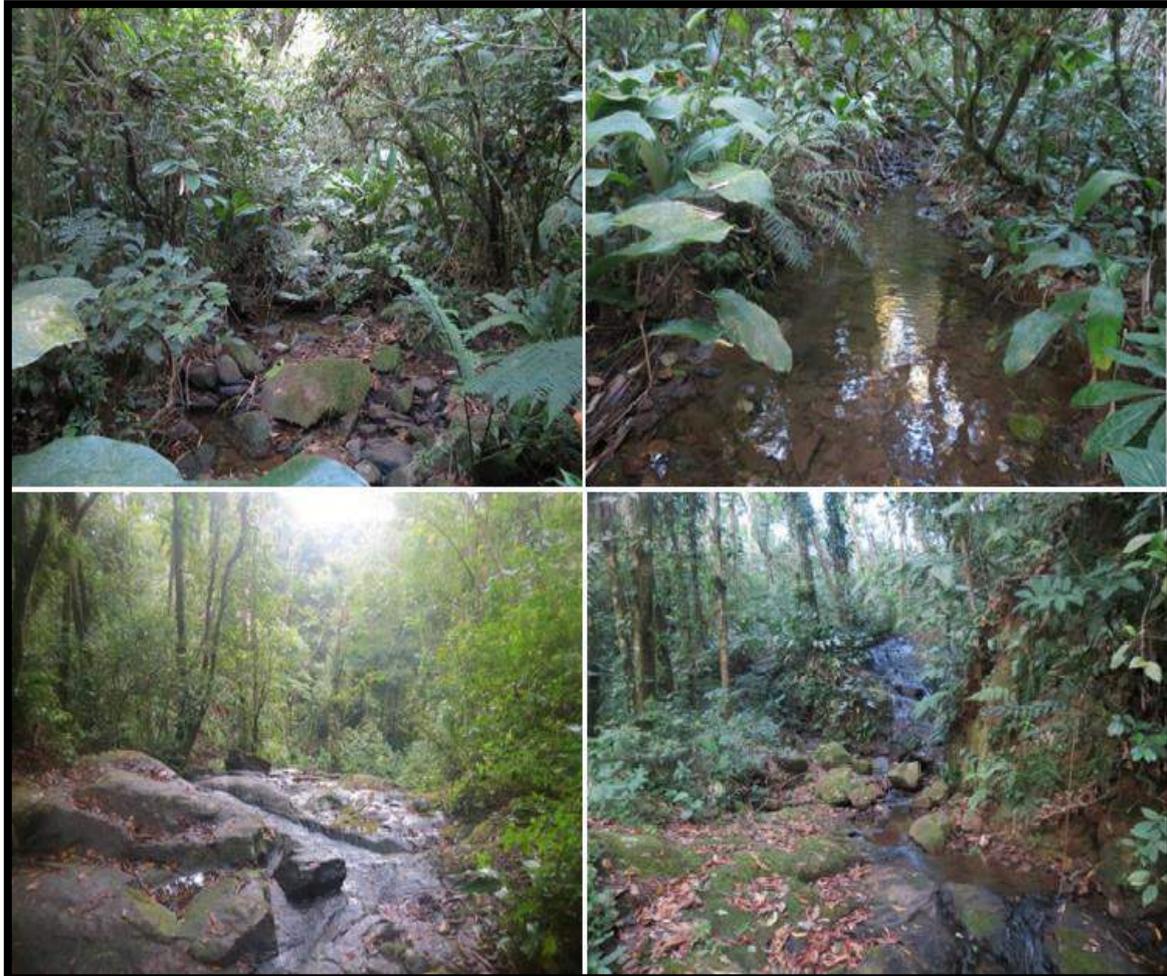
Portanto, o “Quadrante A”, encontra-se em trecho Aberto com vegetação densa e antropizada, totalizando 963,12 metros. Todavia, a distinção ambiental do trecho 1, se destaca por um ambiente mais preservado, conforme figura 37.

Figura 37: Características do curso superior da microbacia, trecho 01.

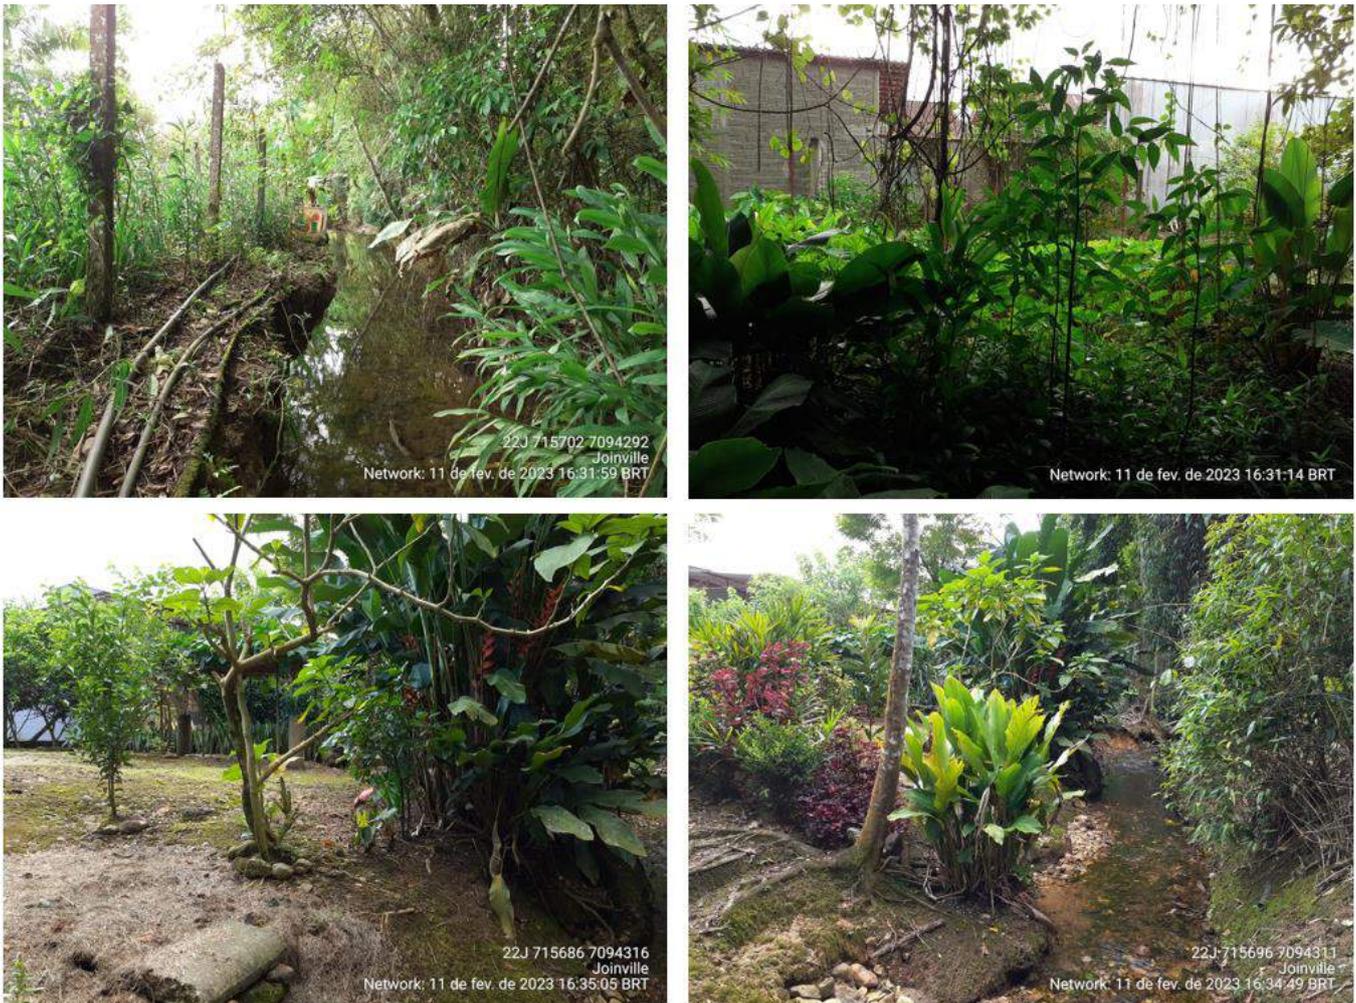
Já o trecho 2, apresenta uma vegetação densa com porção da área em meio antropizado, sendo que a projeção de APP de 30 metros na margem esquerda, intercepta diversas residências, além de apresentar indícios de roçadas periódicas, conforme figura 38.

Figura 38: Características do curso superior da microbacia, trecho 02.

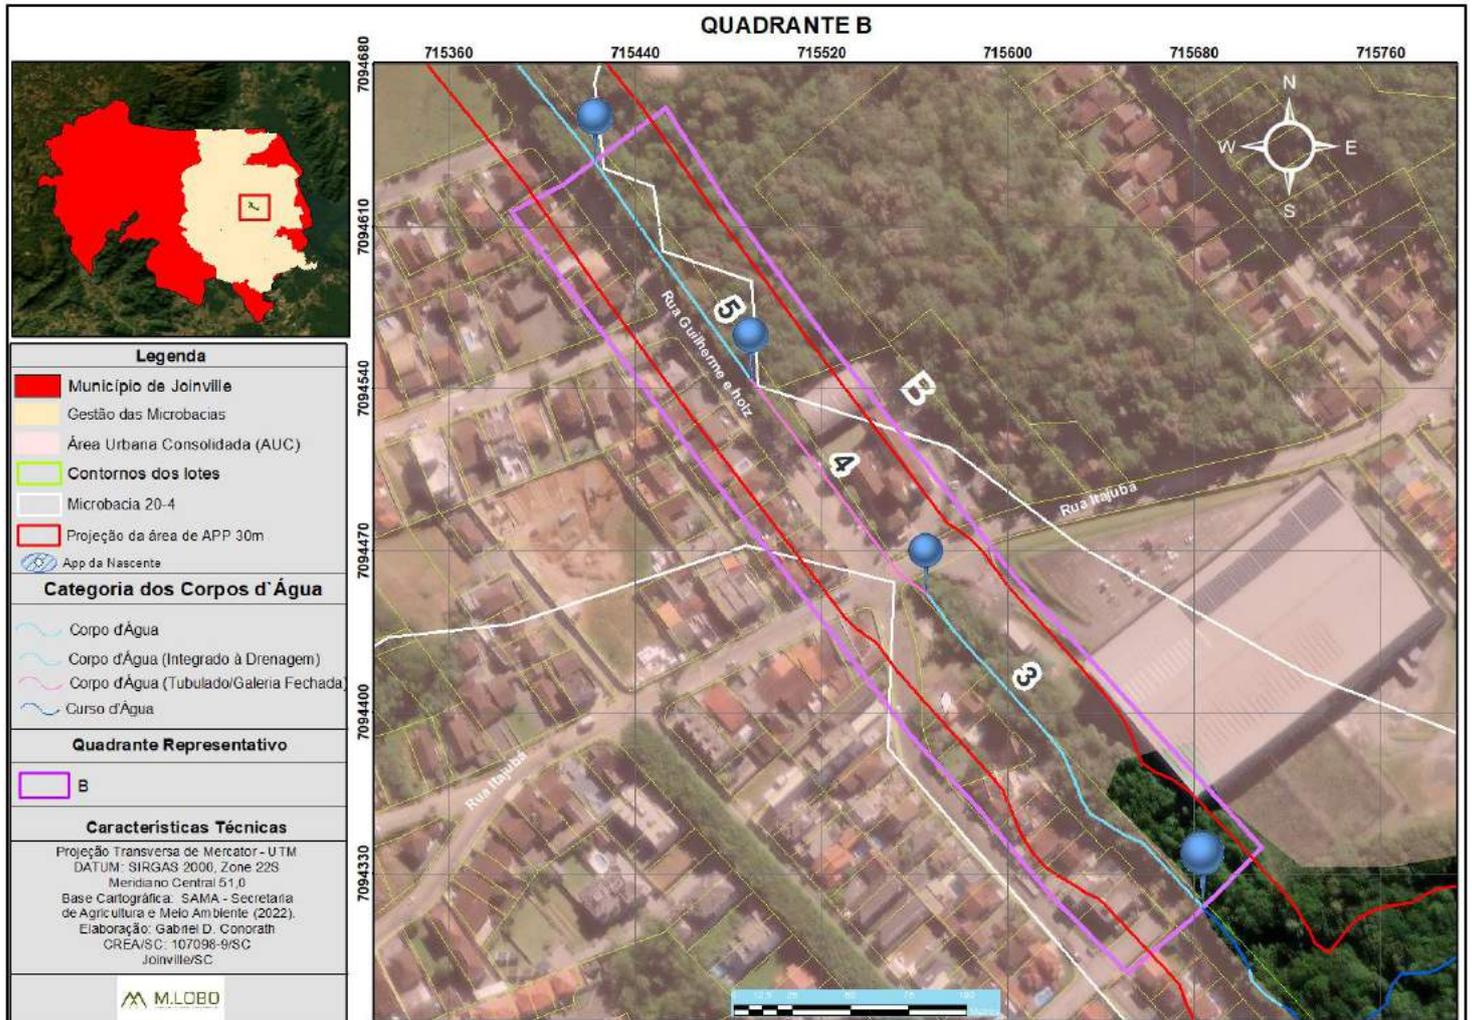
Figura 39: Quadrante B.

No quadrante “B”, encontra-se na porção do curso médio do Rio Itajubá, e foram identificados 3 trechos de cursos hídricos, conforme figura 39.

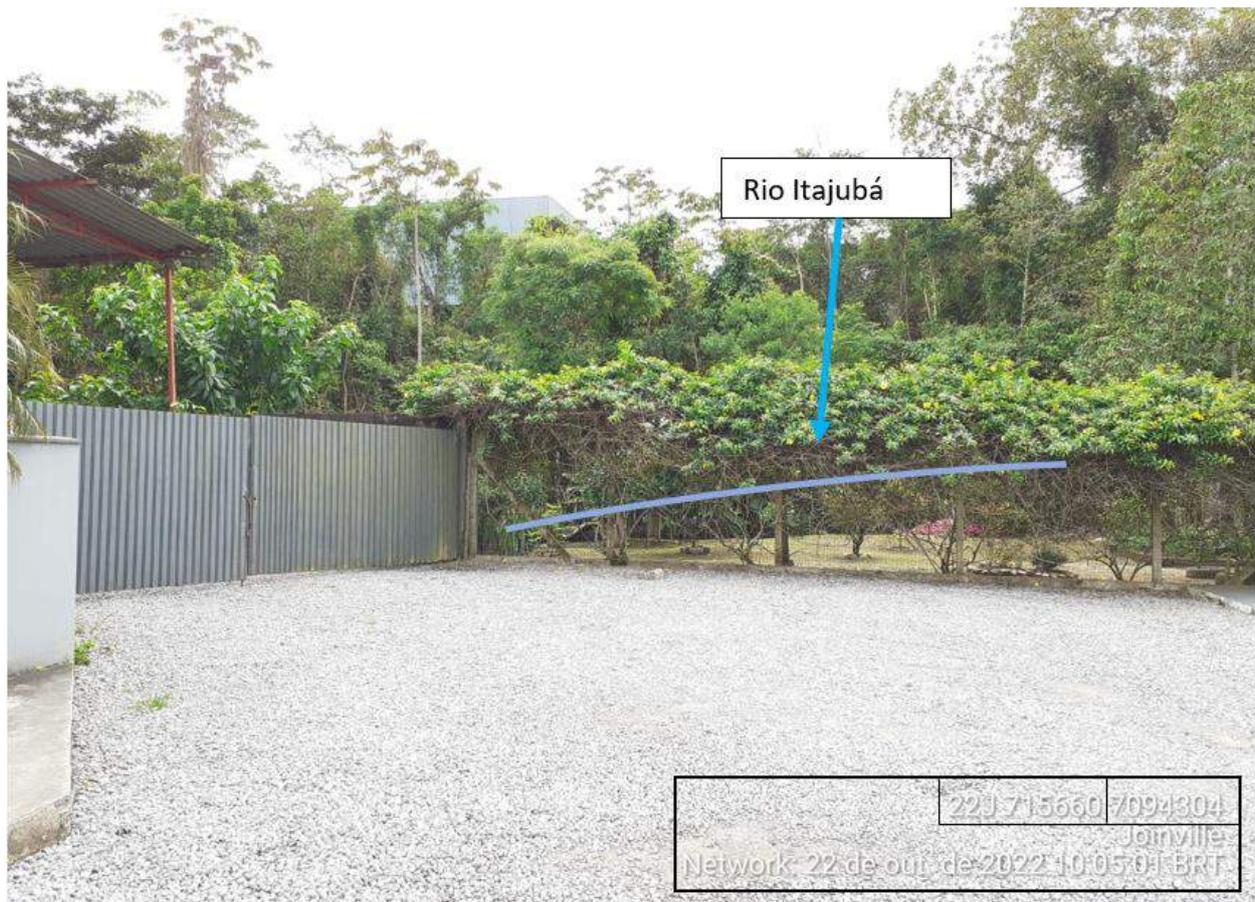
Figura 40: Foto do Trecho 3, Quadrante B.

Algumas características encontradas no trecho 3, destaca-se pelo início da densidade urbana, reduzindo a área de APP e área vegetada, como pode-se observar na figura 40, 41, 42, 43, 44.

A margem esquerda do Rio Itajubá, possui área delimitada por cercas, conforme ilustrado na figura 40.

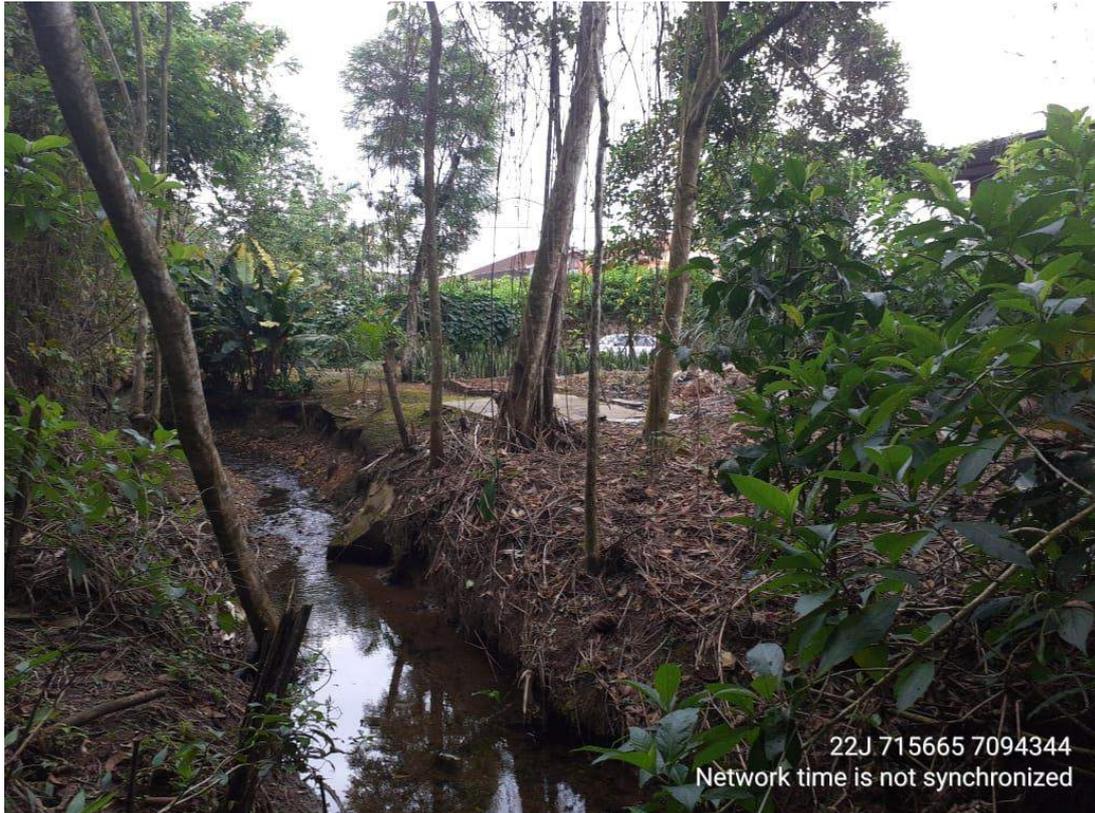
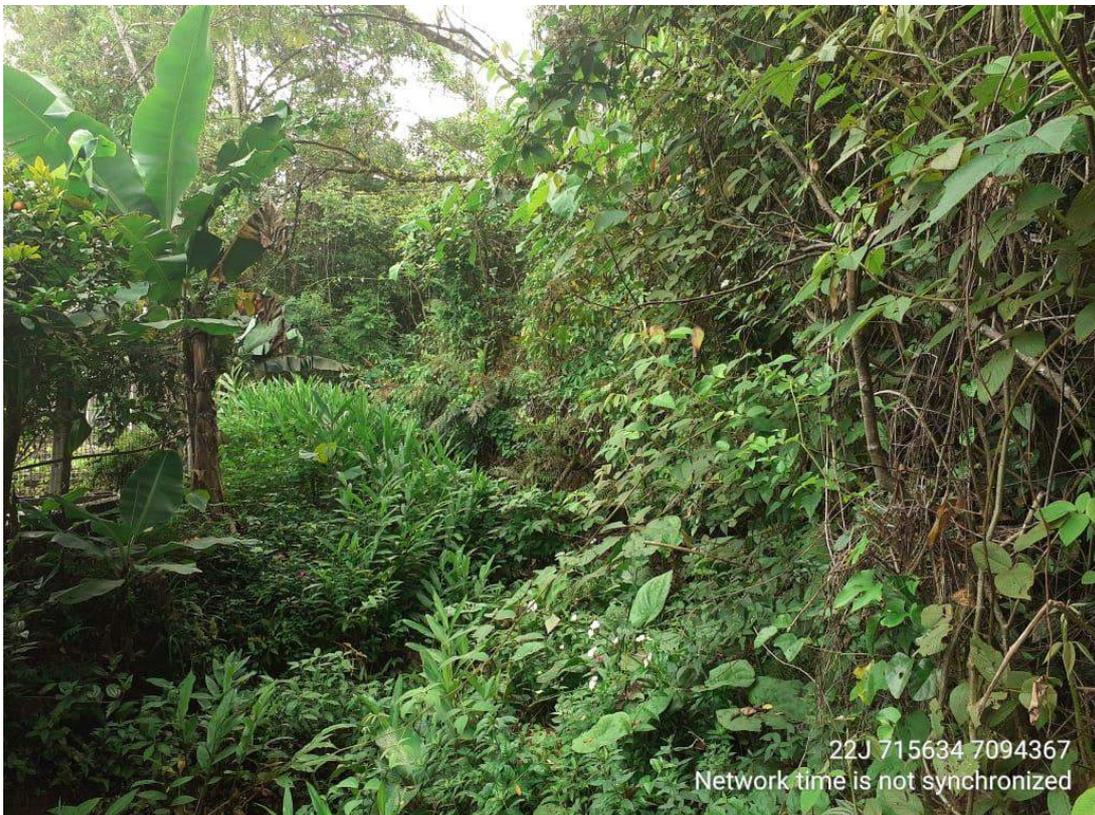
Figura 41: Foto do Trecho 3, Quadrante B.

Figura 42: Foto do Trecho 3, Quadrante B.

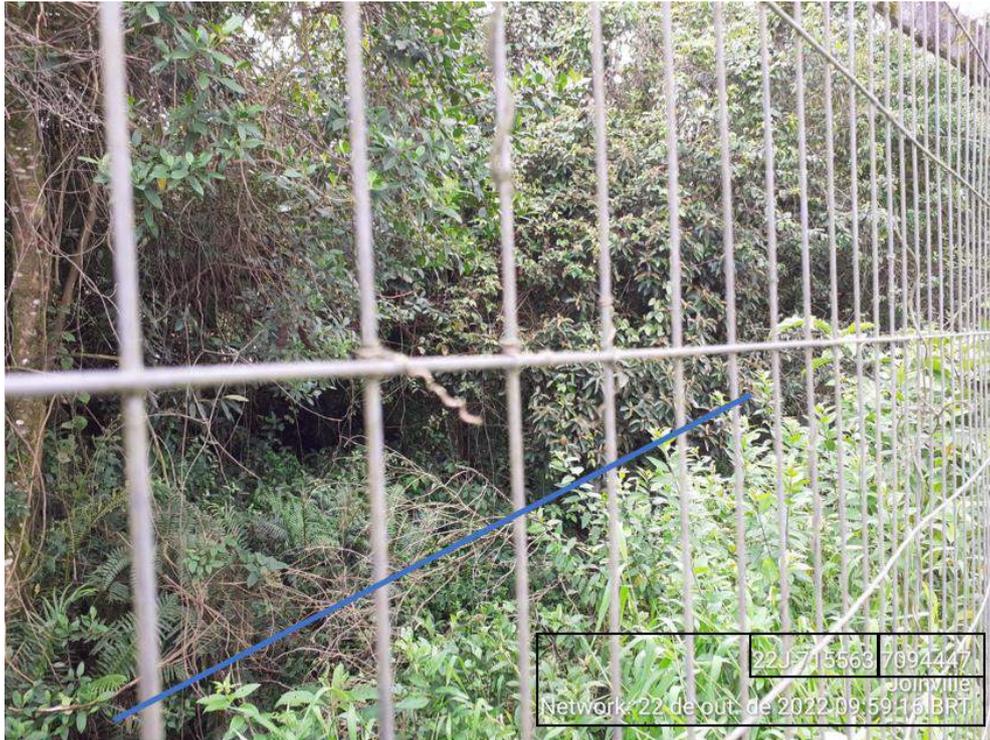
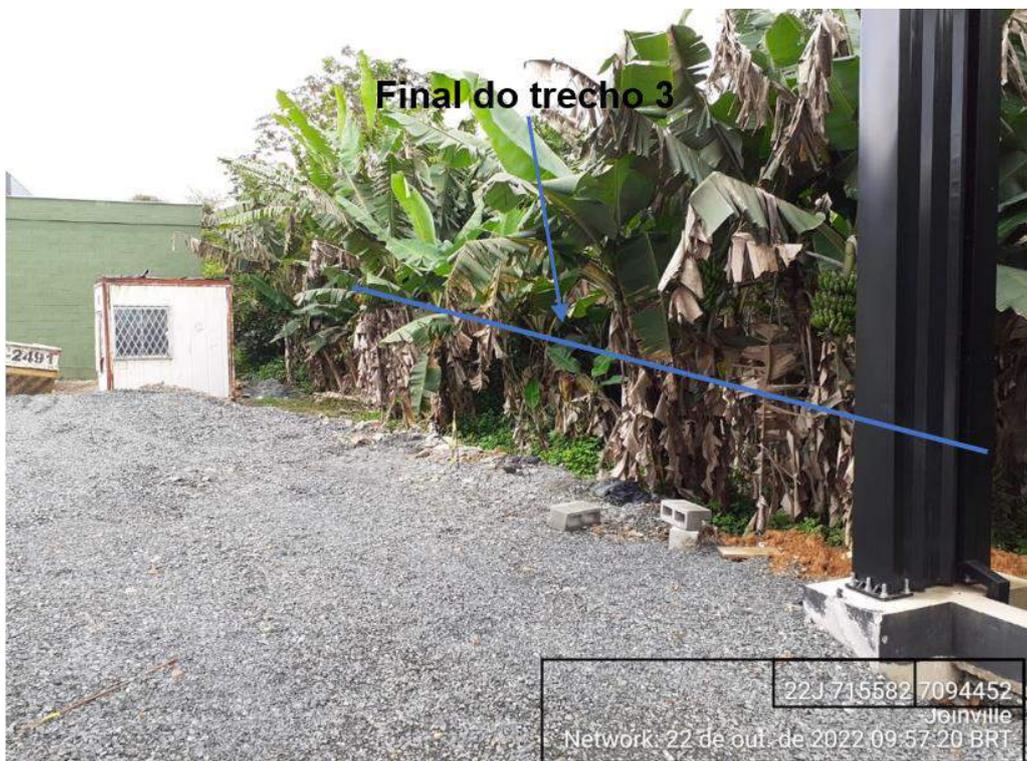
Figura 43: Final do trecho 3, Quadrante B.

Portanto, ao longo do trecho 3 é observado as áreas construtivas próximas ao trecho 3, reduzindo a área de APP e consequentemente a vegetação.

Figura 44: Final do Trecho 3, Quadrante B.

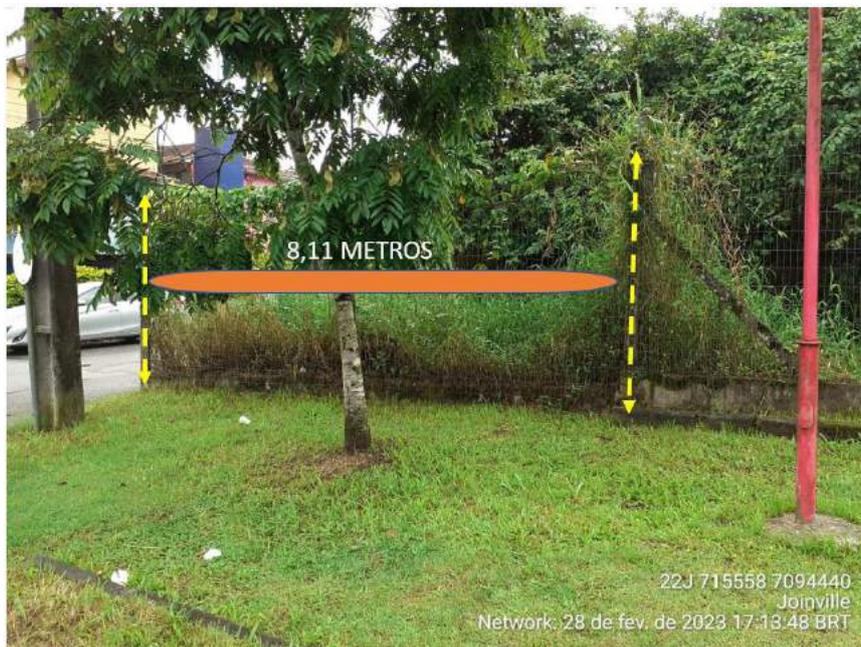
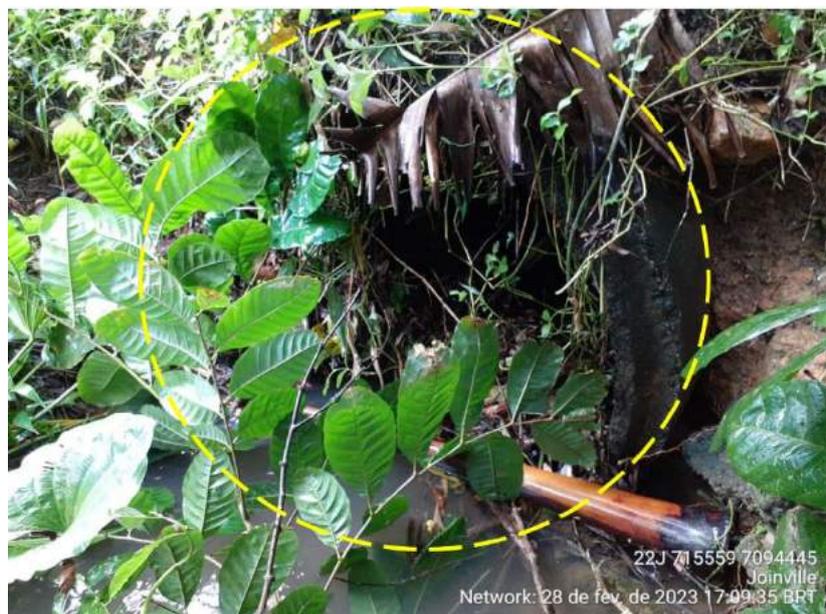
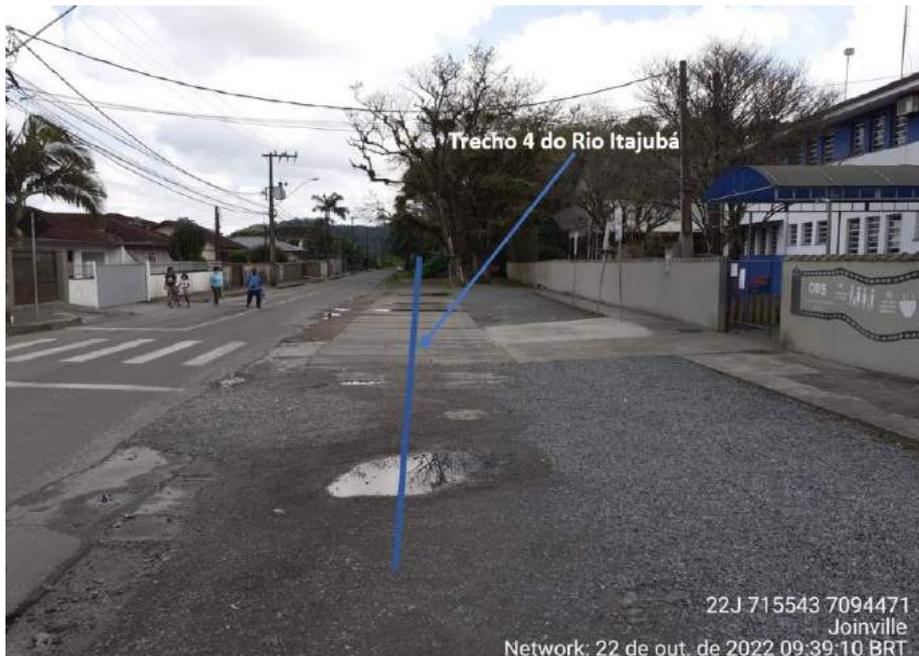
Quanto ao trecho 4, inicia-se com um pequeno trecho tubulado de aproximadamente 8,11 metros lineares, conectando-se com a galeria, enquadrando-se num corpo d'água tubulado canalizado, conforme ilustrado nas figuras 45, 46, 47.

Figura 45: Trecho 4, Quadrante B.

Figura 46: Início da canalização do trecho 4, Quadrante B.

Figura 47: Trecho 4, Quadrante B.

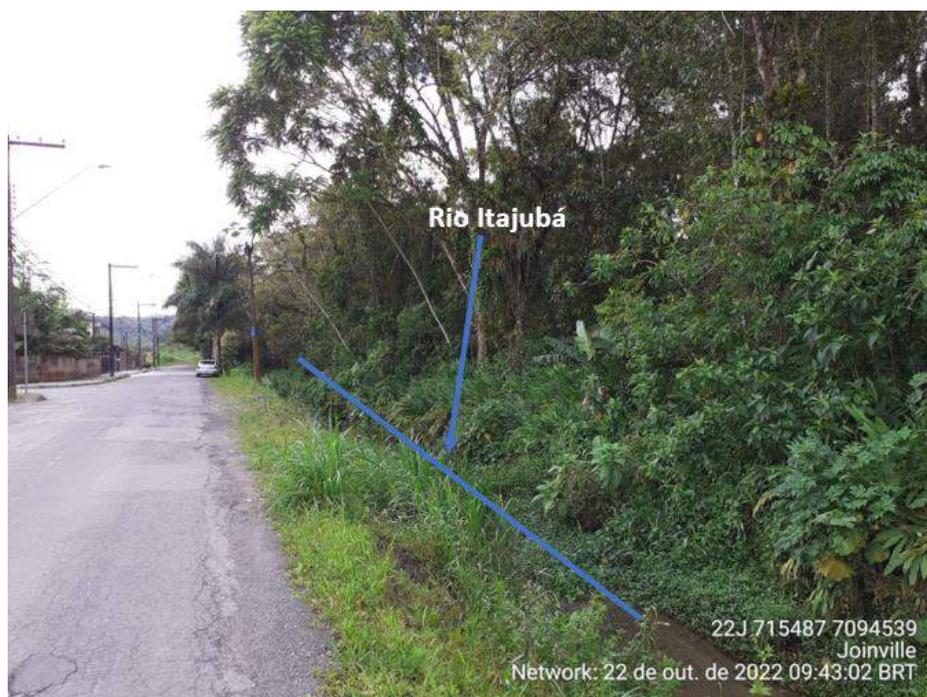
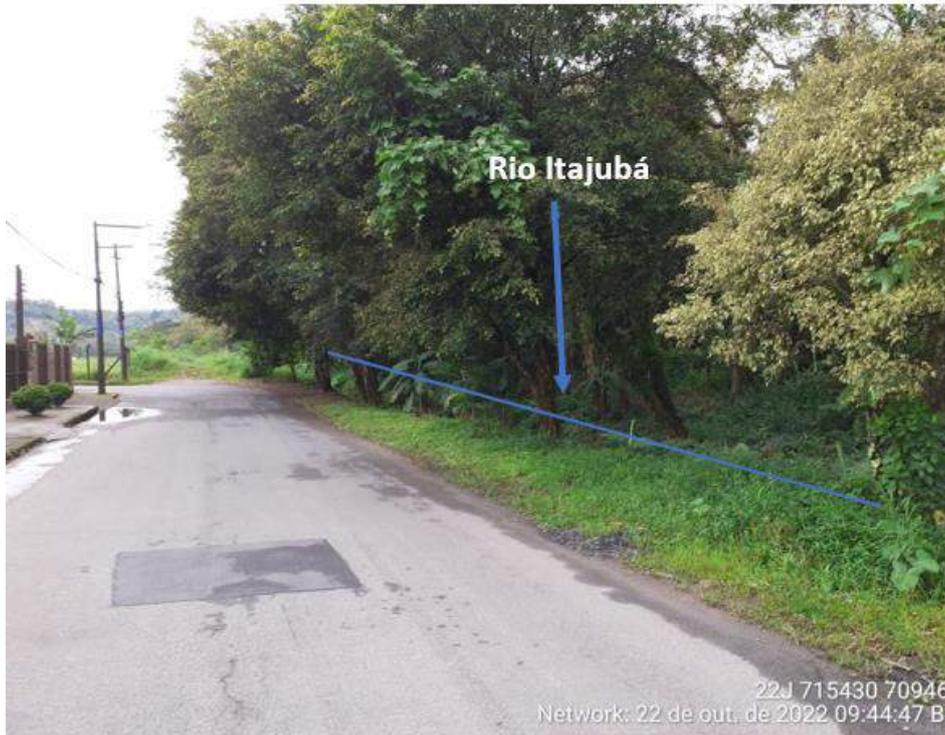
O trecho 5, apresenta uma extensão de 115,15 metros, em trecho aberto, e com uma vegetação densa, apenas na porção da margem direita do curso hídrico, conforme representado na figura 48 e 49.

Figura 48: Trecho 5, Quadrante B.

Figura 49: Trecho 5, Quadrante B.

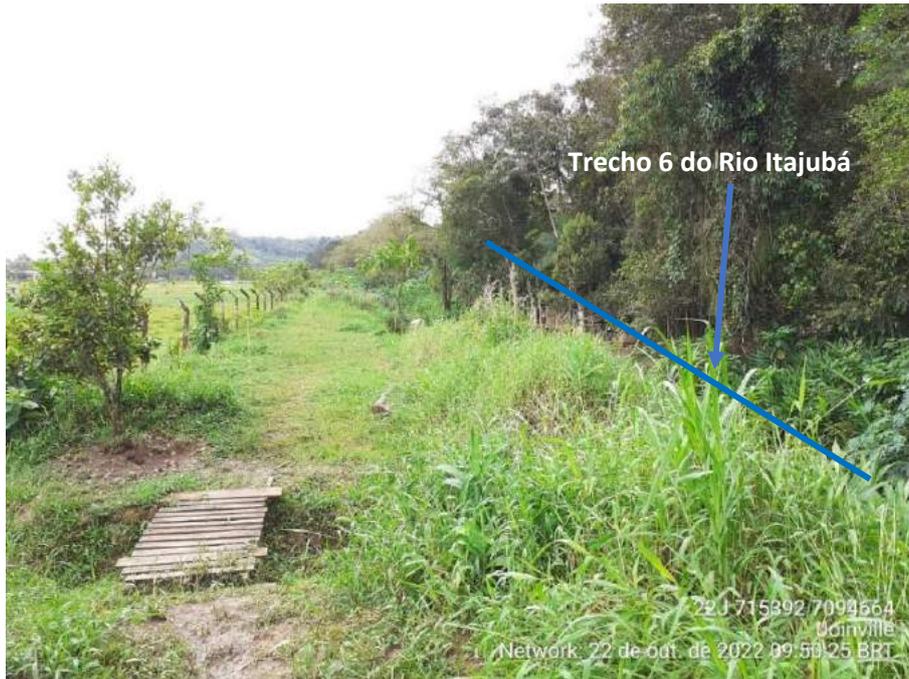
Figura 51: Trecho 6, Quadrante C.

Algumas características encontradas no trecho 6, destaca-se pela ausência na margem esquerda, sem vegetação, como pode-se observar na figura 51.

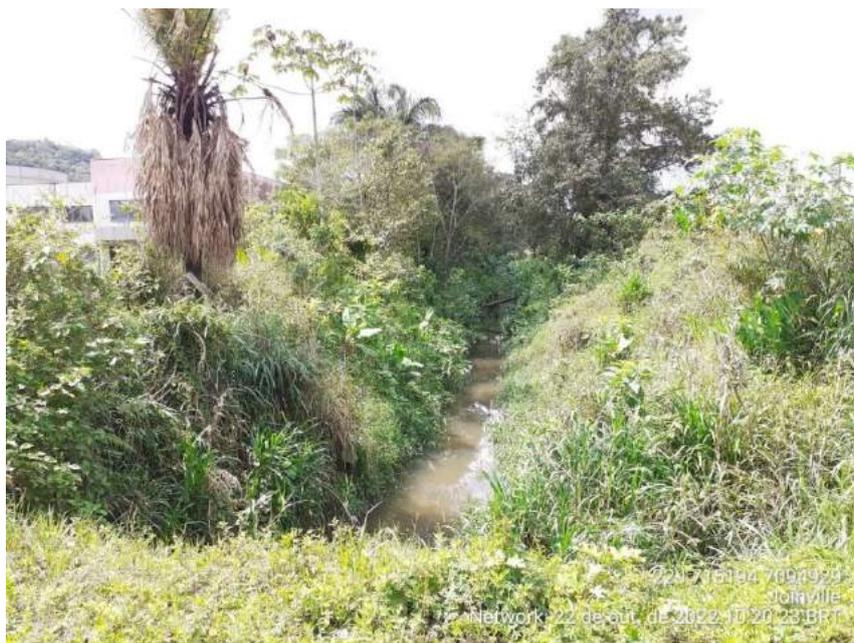
Figura 52: Trecho 7, Quadrante C.

Já o trecho 7, corresponde uma distância de 108,28 metros, assim como ausência da vegetação, conforme figura 52.

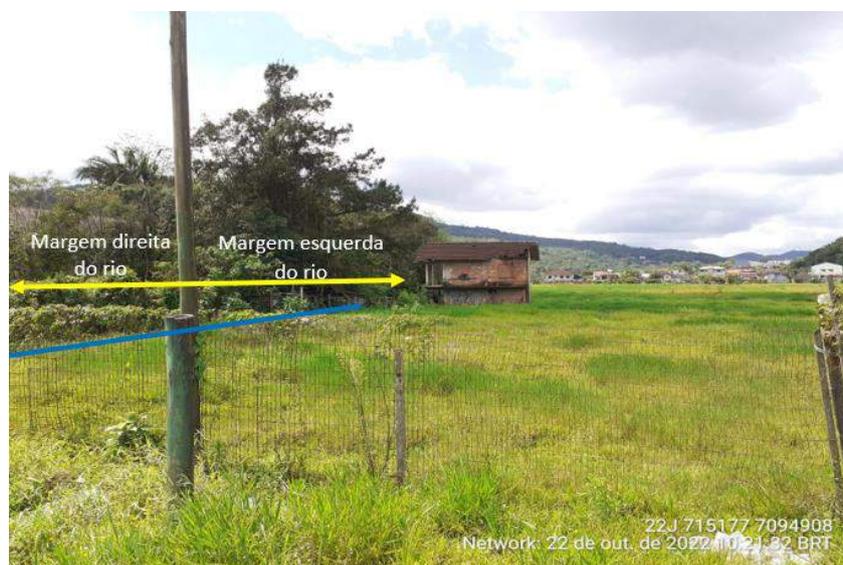
A porção esquerda é praticamente ausente de vegetação nativa e se caracteriza como típico terreno de pasto, conforme 53. Poucos exemplares arbóreos de pinus são encontrados na margem da calha do curso d'água, corroborando com a tipificação da área como sem vegetação densa.

Figura 53: Trecho 7, quadrante C, visada da margem esquerda.

- **Quadrante C – Trecho 7:** A porção esquerda é praticamente ausente de vegetação nativa e se caracteriza como típico terreno de pasto. Poucos exemplares arbóreos de pinus são encontrados na margem da calha do curso d'água, corroborando com a tipificação da área como densa antropizada.
- **Quadrante C – Trecho 8:** Trecho canalizado sob a Avenida Santos Dumont, sem vegetação.
- **Quadrante C – Trecho 9:** Vegetação antrópica (pinus) na margem esquerda e isolada na margem direita. A vegetação é bastante alterada o que possibilita a classificação vegetação densa antropizada. A tipologia florística, altera-se num pequeno trecho, para floresta densa na região próxima ao rio do Braço.

Os trechos 7 na sua porção esquerda, praticamente apresenta ausência de vegetação nativa e se caracteriza como típico terreno de pasto. Poucos exemplares arbóreos de pinus são encontrados na margem da calha do curso d'água, corroborando com a tipificação da área como sem vegetação densa.

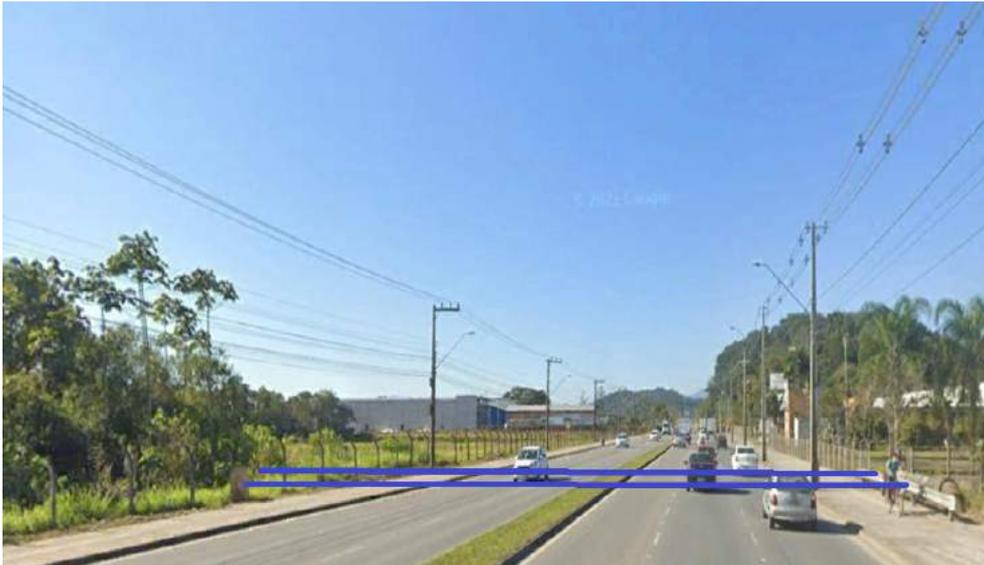
Figura 54: Trecho 8, Quadrante C.

Quanto ao trecho 8, caracteriza-se pela presença da galeria no curso hídrico, no qual o rio Itajubá percorre sob a rua Santos Dumont, perfazendo um percurso de 115,97 metros, com ausência de vegetação, conforme figura 54.

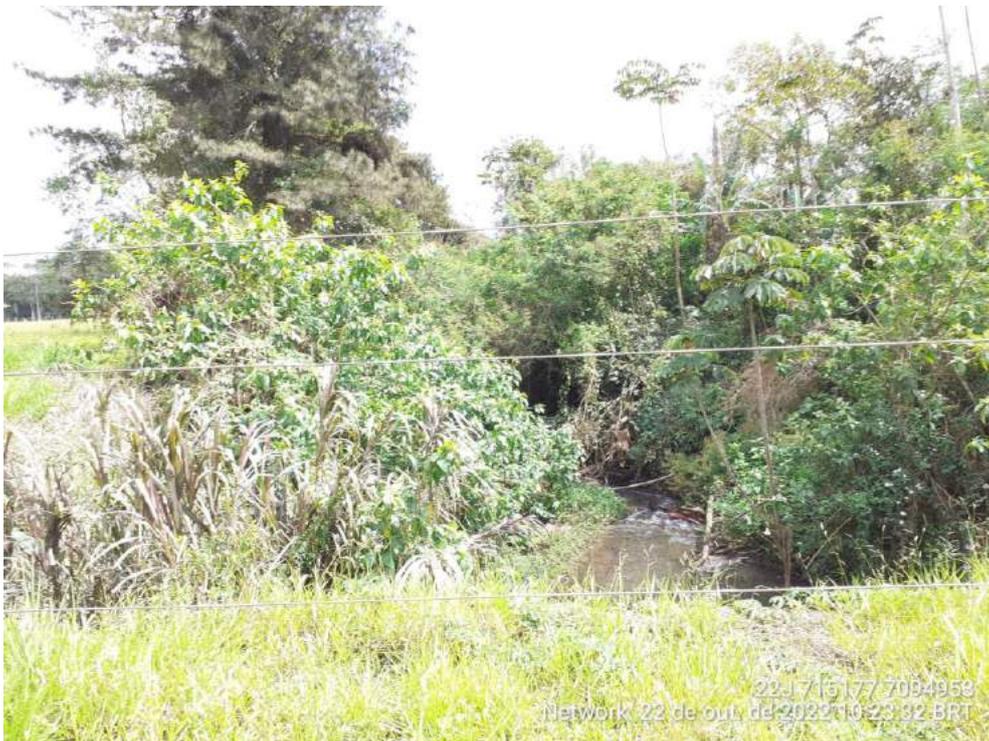
Figura 55: Trecho 9, Quadrante C.

Quanto ao trecho 9, caracteriza-se pelo curso final do respectivo rio Itajubá, em trecho aberto e com vegetação antrópica (pinus) na margem esquerda e isolada na margem direita. A vegetação é bastante alterada, considerando uma vegetação densa antropizada. O percurso do curso perfaz o montante de 233,99 metros, conforme representado na figura 55. A tipologia florística alterada para floresta densa na região próxima ao rio do Braço.
