2023

**DIAGNÓSTICO SOCIOAMBIENTAL DA MICROBACIA DE N° 20.4,  
EM JOINVILLE - SC**

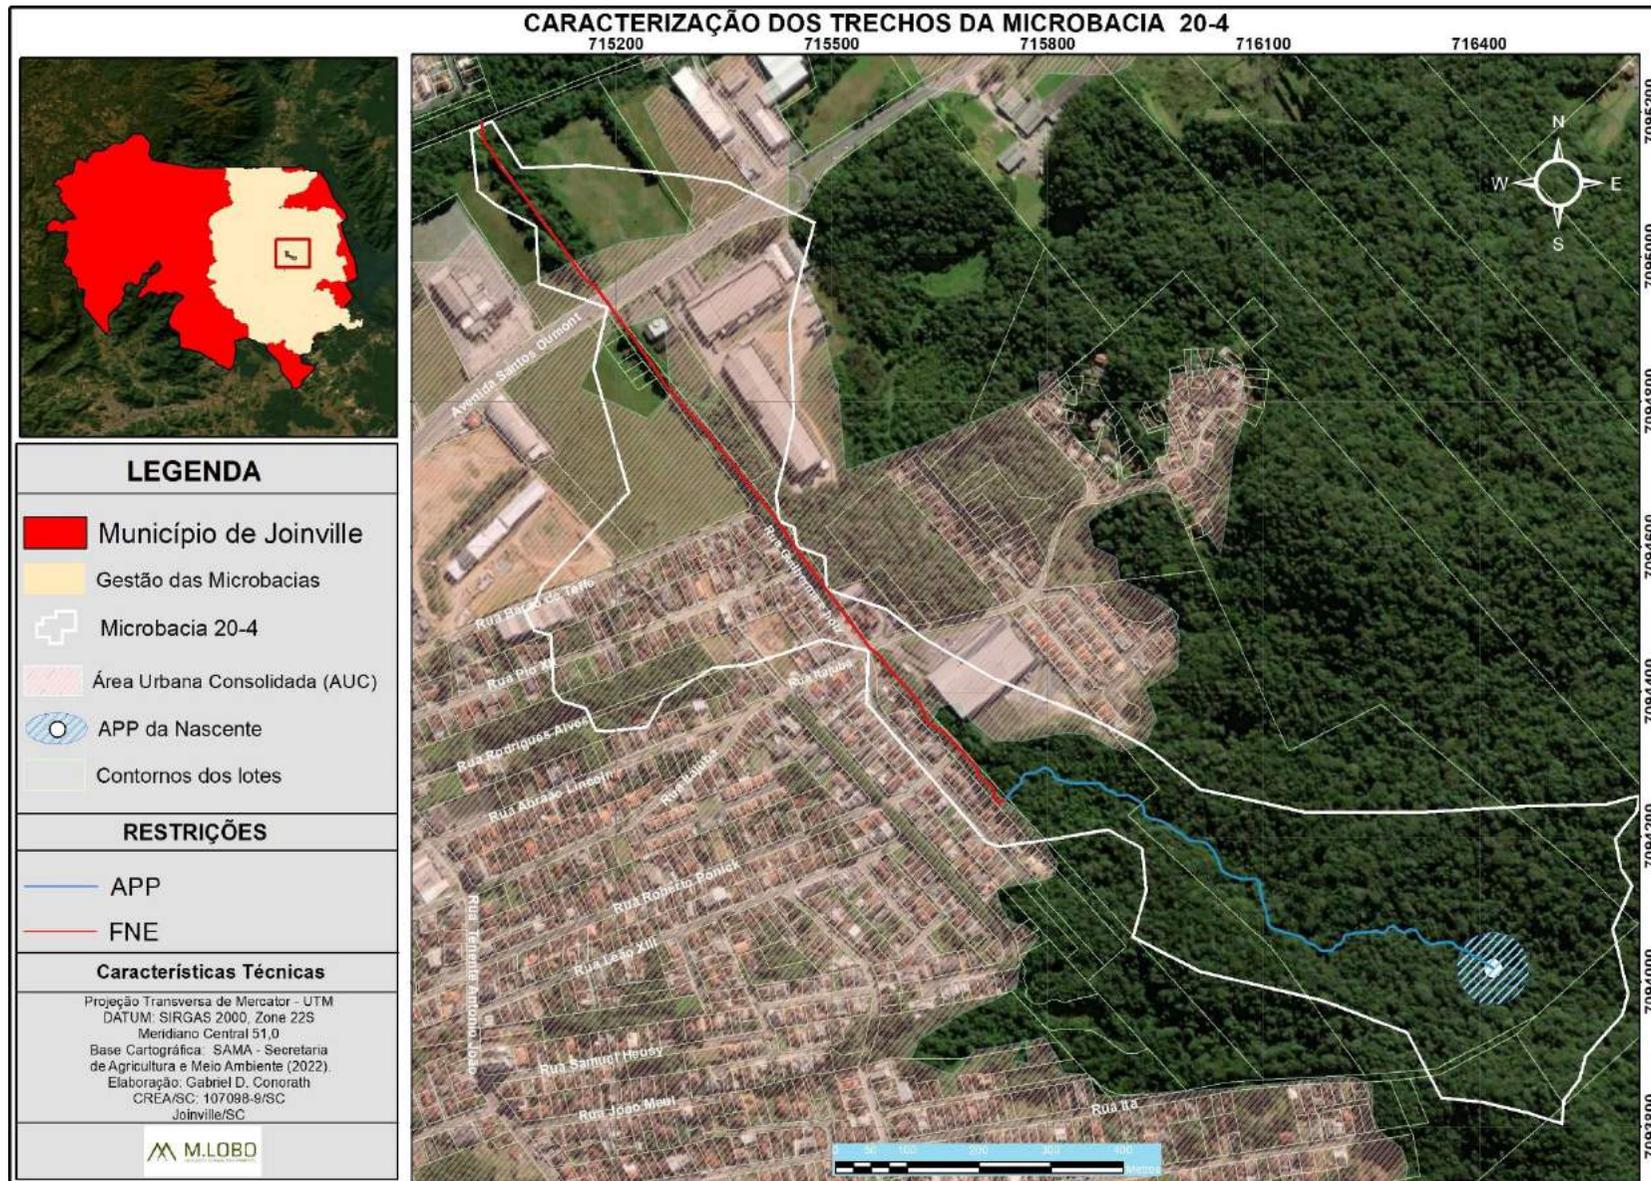
Figura 56: Mapeamento da Microbacia 20-4 com caracterização dos trechos de corpos d'água, considerando os trechos com FNE e APP.

4.1.2 Apresentação do mapa com a caracterização dos trechos de corpo d'água nos quais serão mantidas a função de APP e os trechos em que será adotada a faixa marginal distinta – FNE.
