DIAGNÓSTICO SOCIOAMBIENTAL POR MICROBACIA HIDROGRÁFICA (DSMH)

MICROBACIA 46-2

Joinville - SC
2023

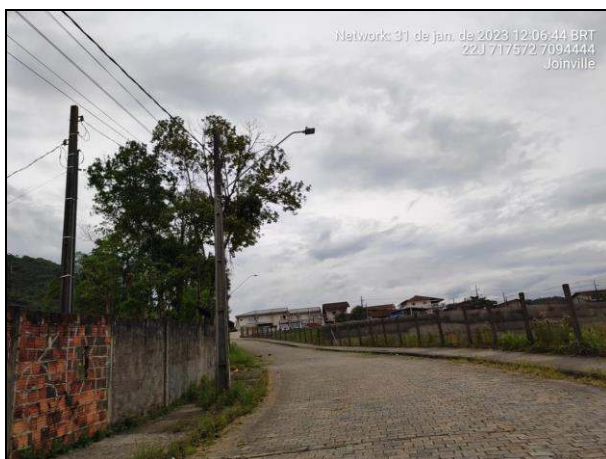
Figura 11: Distribuição de energia elétrica.
Fonte: Autor, 2023.

A região também é atendida pela rede de distribuição de energia elétrica (figuras 11 e 12), serviços de limpeza urbana e pela coleta e manejo de resíduos sólidos (PMJ, 2016).

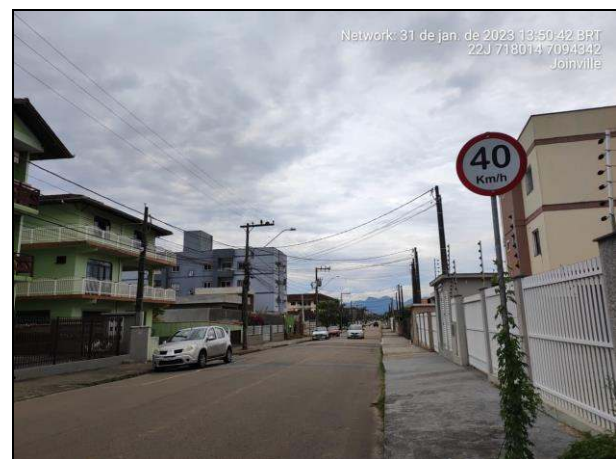
Figura 12: Distribuição de energia elétrica.
Fonte: Autor, 2023.

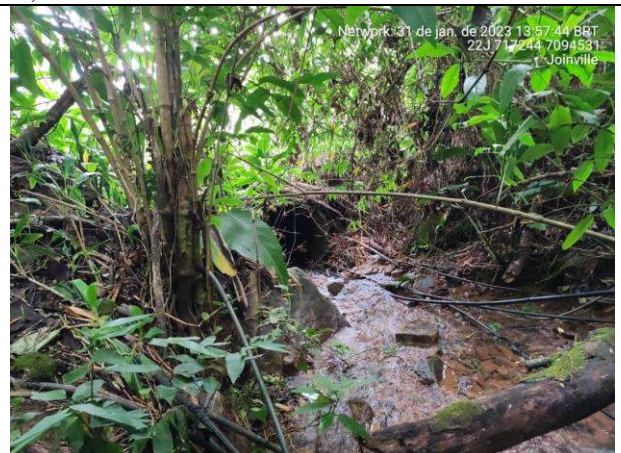
Figura 18: Limite entre os trechos 5 (aberto) e 6 (tubulado)

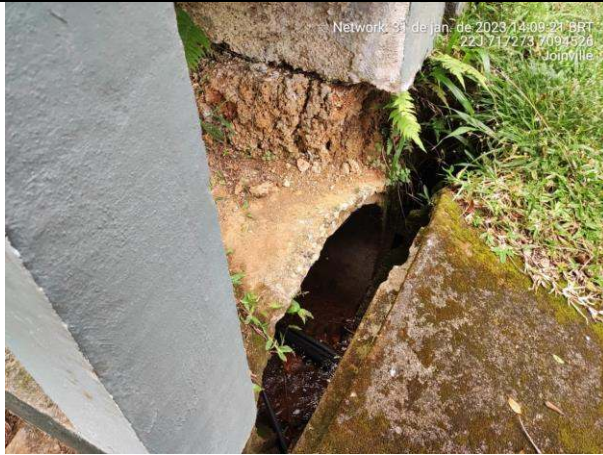
Figura 19: Trecho 6 (tubulado)
Fonte: Autor, 2023

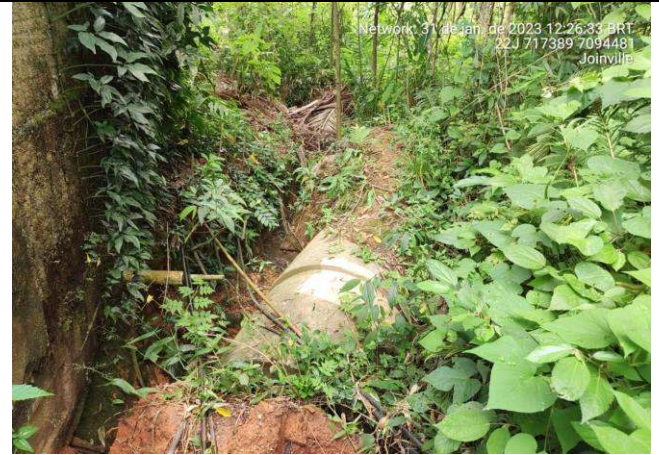
Figura 20: Trecho 8 (tubulado)
Fonte: Autor, 2023

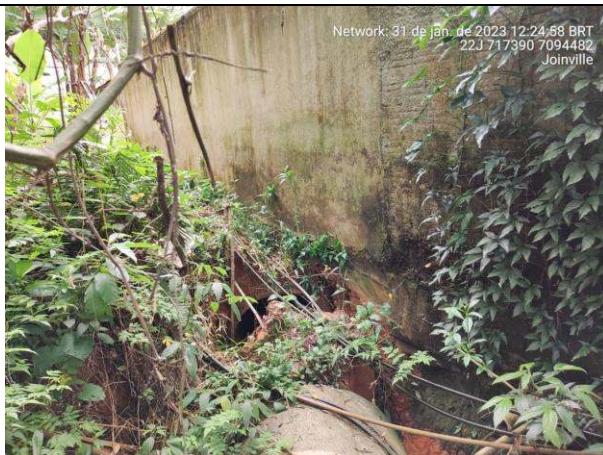
Figura 21: Limite entre os trechos 8 e 9 (tubulados)
Fonte: Autor, 2023

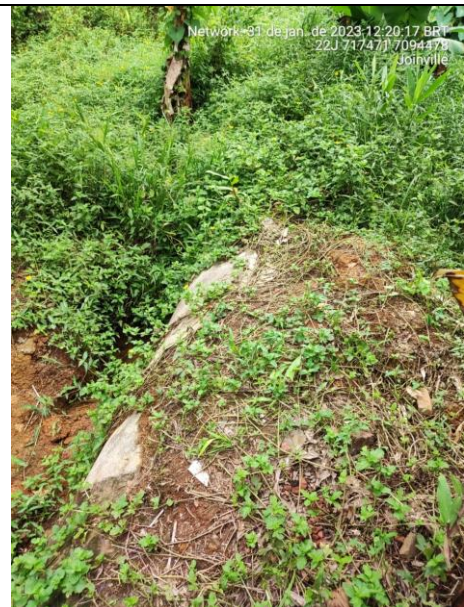
Figura 22: Trecho 12 (tubulado)
Fonte: Autor, 2023

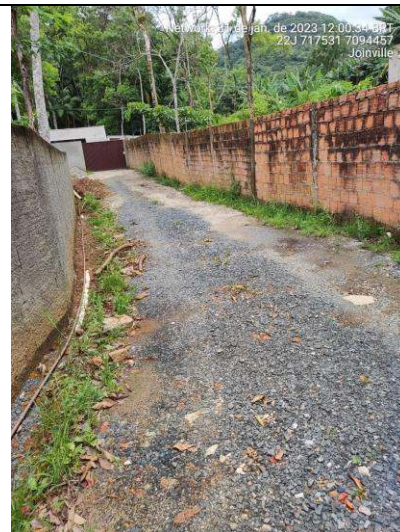
Figura 24: Próximo ao trecho 13 (tubulado).

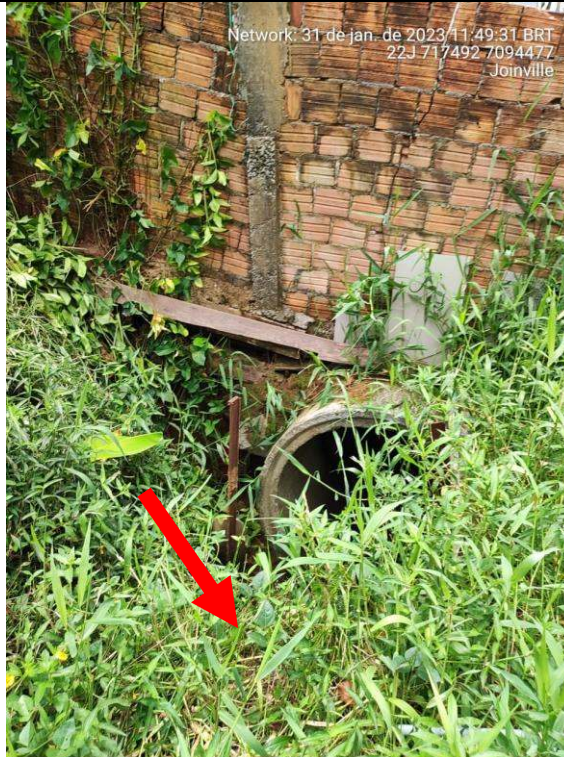
Figura 25: Limite entre os trechos 12 e 13 (tubulados); a seta indica a tubulação do trecho 13 que está coberta pela vegetação
