## **DIAGNÓSTICO SOCIOAMBIENTAL POR MICROBACIA HIDROGRÁFICA (DSMH)**

### **MICROBACIA 110-2**

JOINVILLE (SC)

2024

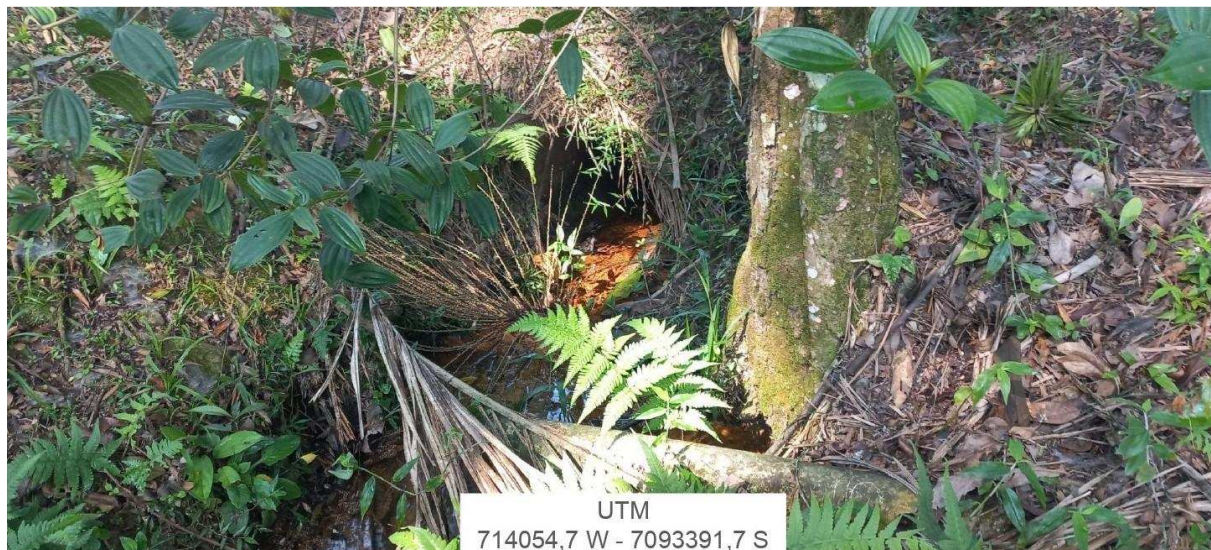
**Figura 14: Trecho 01 - transição de curso d'água aberto para tubulação**

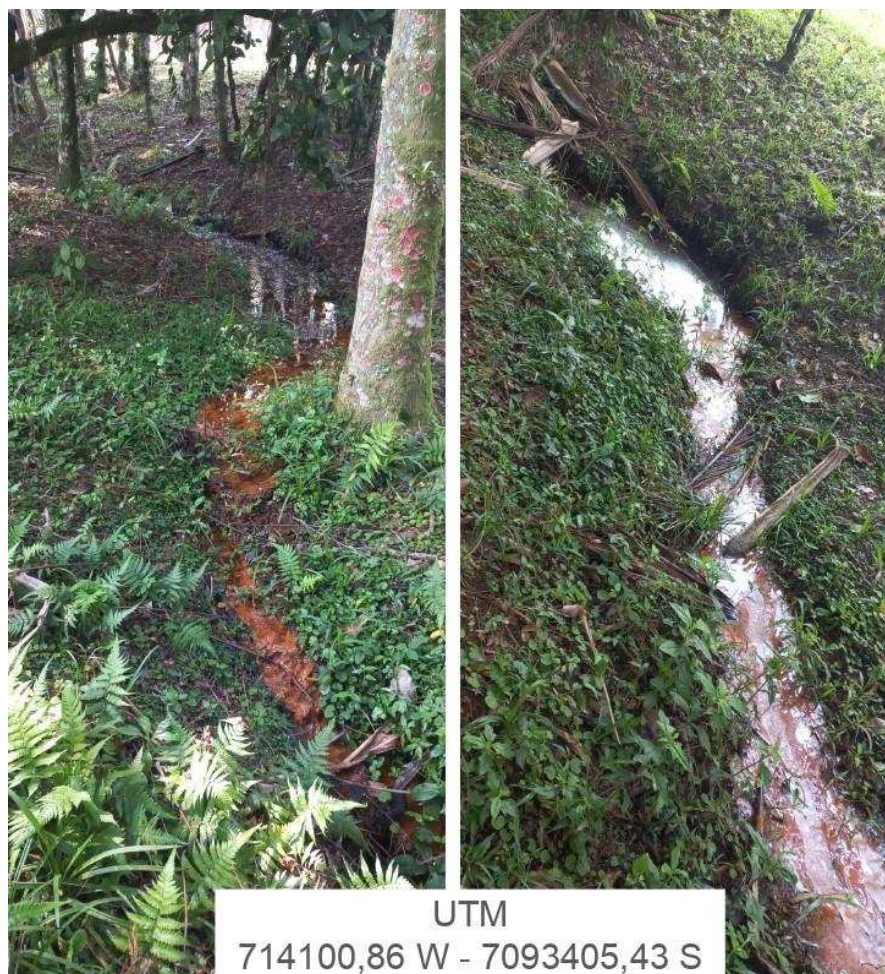
**Figura 15: Trecho 01 - curso d'água aberto perto de nascente**

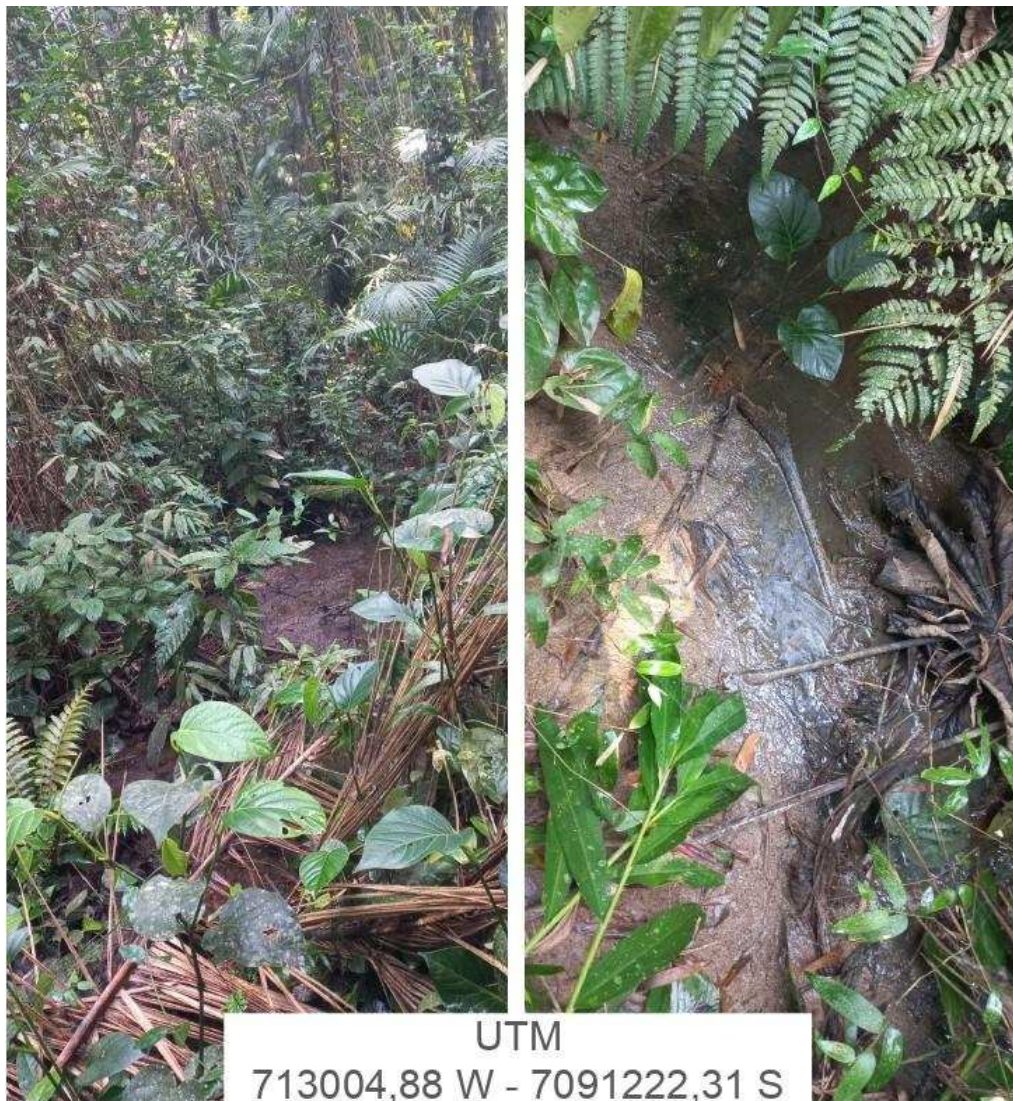
**Figura 17: Trecho 06 - curso d'água aberto em frente a rua Rodolpho Bauer**

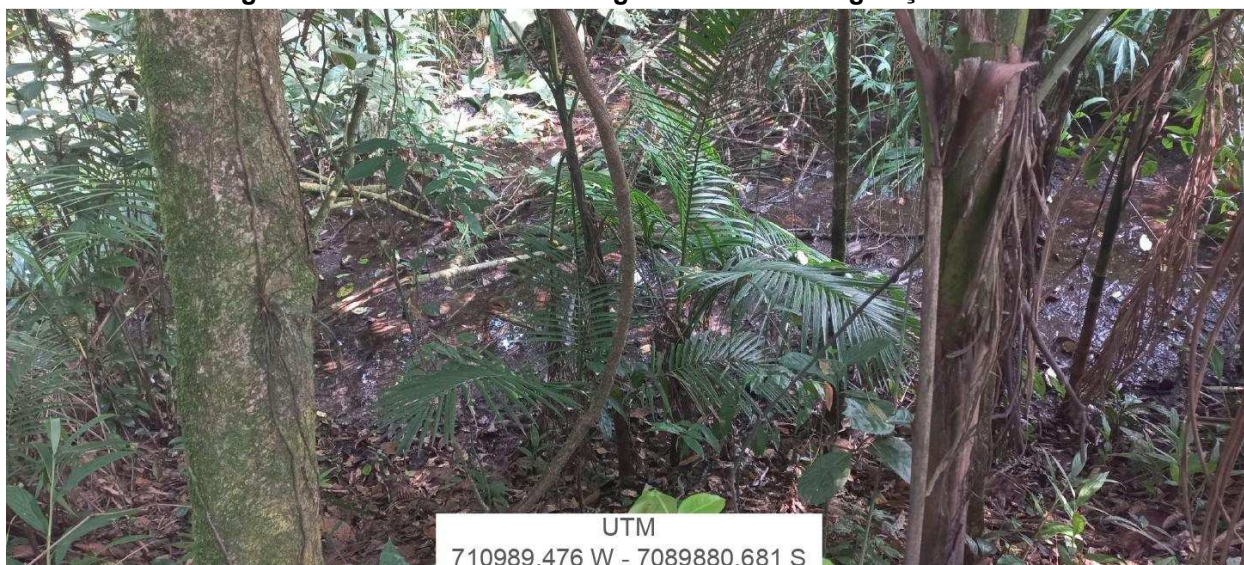
**Figura 22: trecho 20 - curso d'água aberto com vegetação densa**

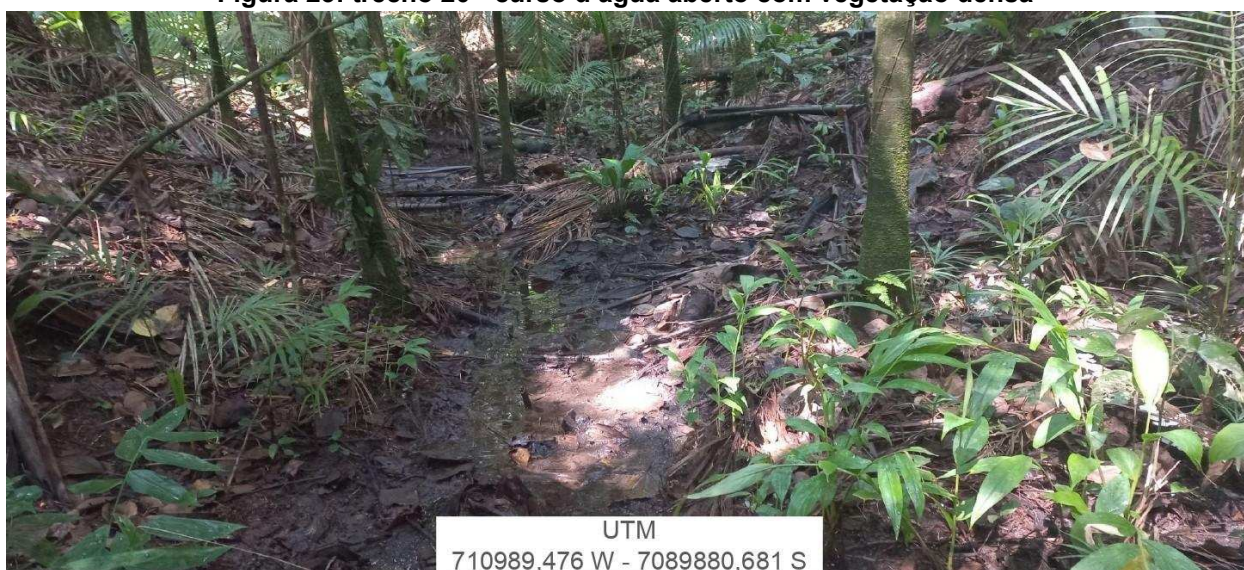
**Figura 23: trecho 20 - curso d'água aberto com vegetação densa**

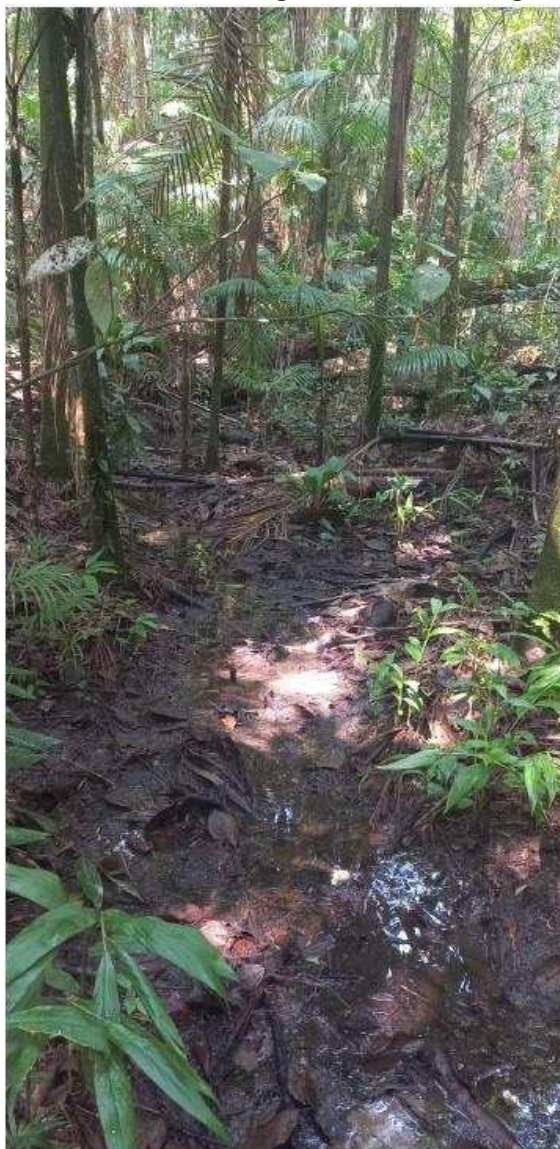
**Figura 24: trecho 20 - curso d'água aberto com vegetação densa**

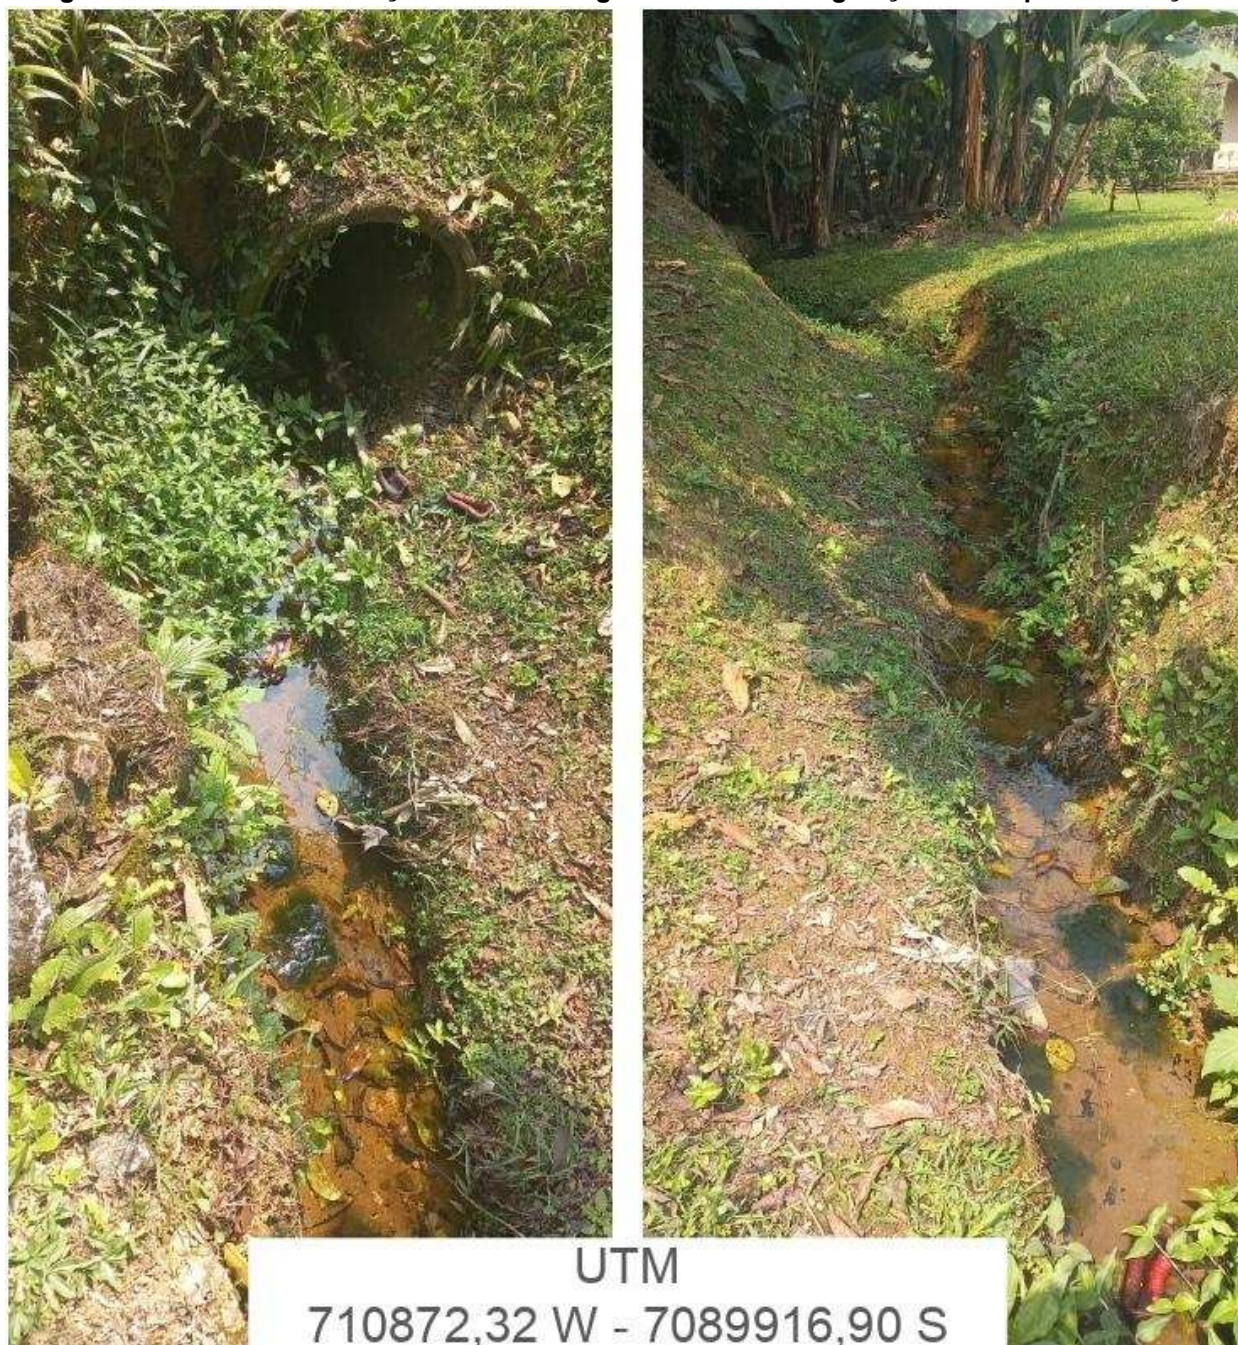
**Figura 25: trecho 23 - transição de curso d'água aberto com vegetação densa para tubulação**
