**DIAGNÓSTICO SOCIOAMBIENTAL POR MICROBACIA
HIDROGRÁFICA – DSMH**

Estudo de Caso: Microbacia 25-2 – Afluente do Rio Amazonas

JOINVILLE – SC

2023

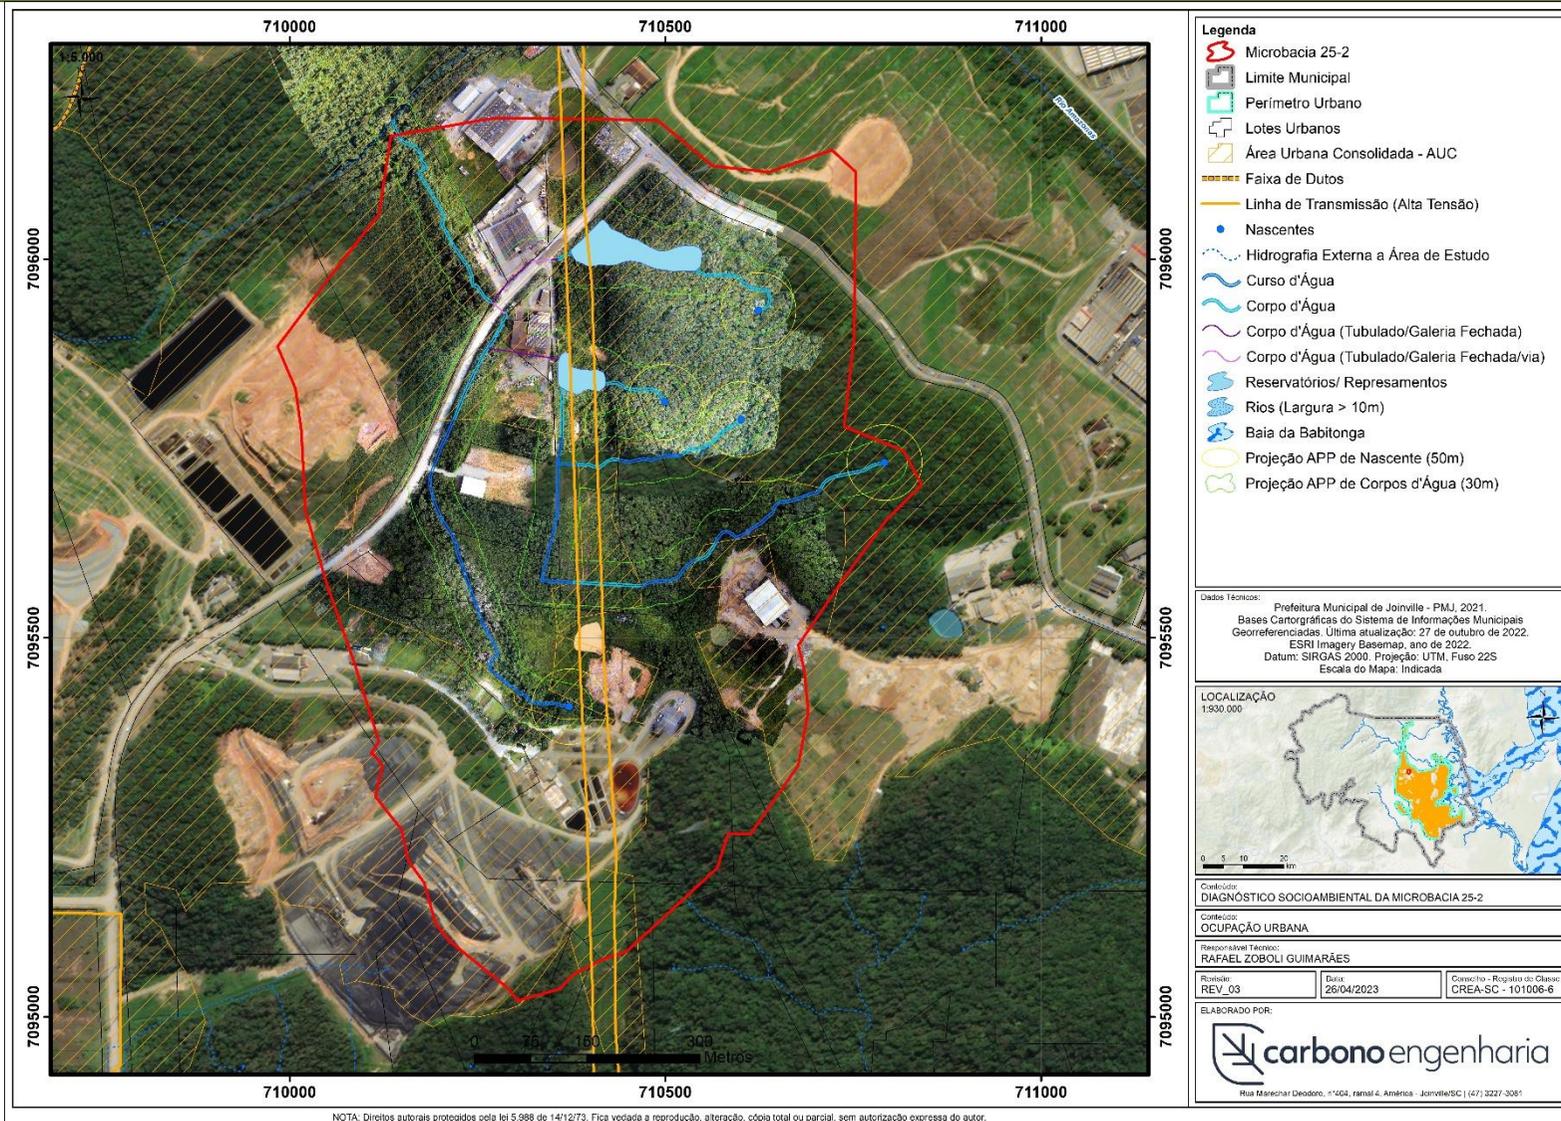
Conforme observa-se na Figura 3, as faixas marginais aos corpos d'água localizam-se completamente inseridas no perímetro urbano municipal de Joinville, mais especificamente no Distrito Industrial de Joinville. As referidas faixas marginais apresentam-se relativamente preservadas, salvo suas porções inseridas em Área Urbana Consolidada – AUC, estas apresentando áreas com ausência de vegetação em decorrência de equipamentos de infraestrutura pública, como vias públicas e linhas de transmissão de energia (alta tensão), bem como ocupações exclusivamente industriais.

Figura 3: Ocupação urbana na Microbacia 25-2.

Conforme evidenciado anteriormente na Figura 3, as faixas marginais aos corpos d'água da Microbacia 25-2 encontram-se completamente inseridas no Perímetro Urbano Municipal, bem como predominantemente inserida em Área Urbana Consolidada – AUC, cerca de 67,04% das faixas marginais de 0 a 30 metros.

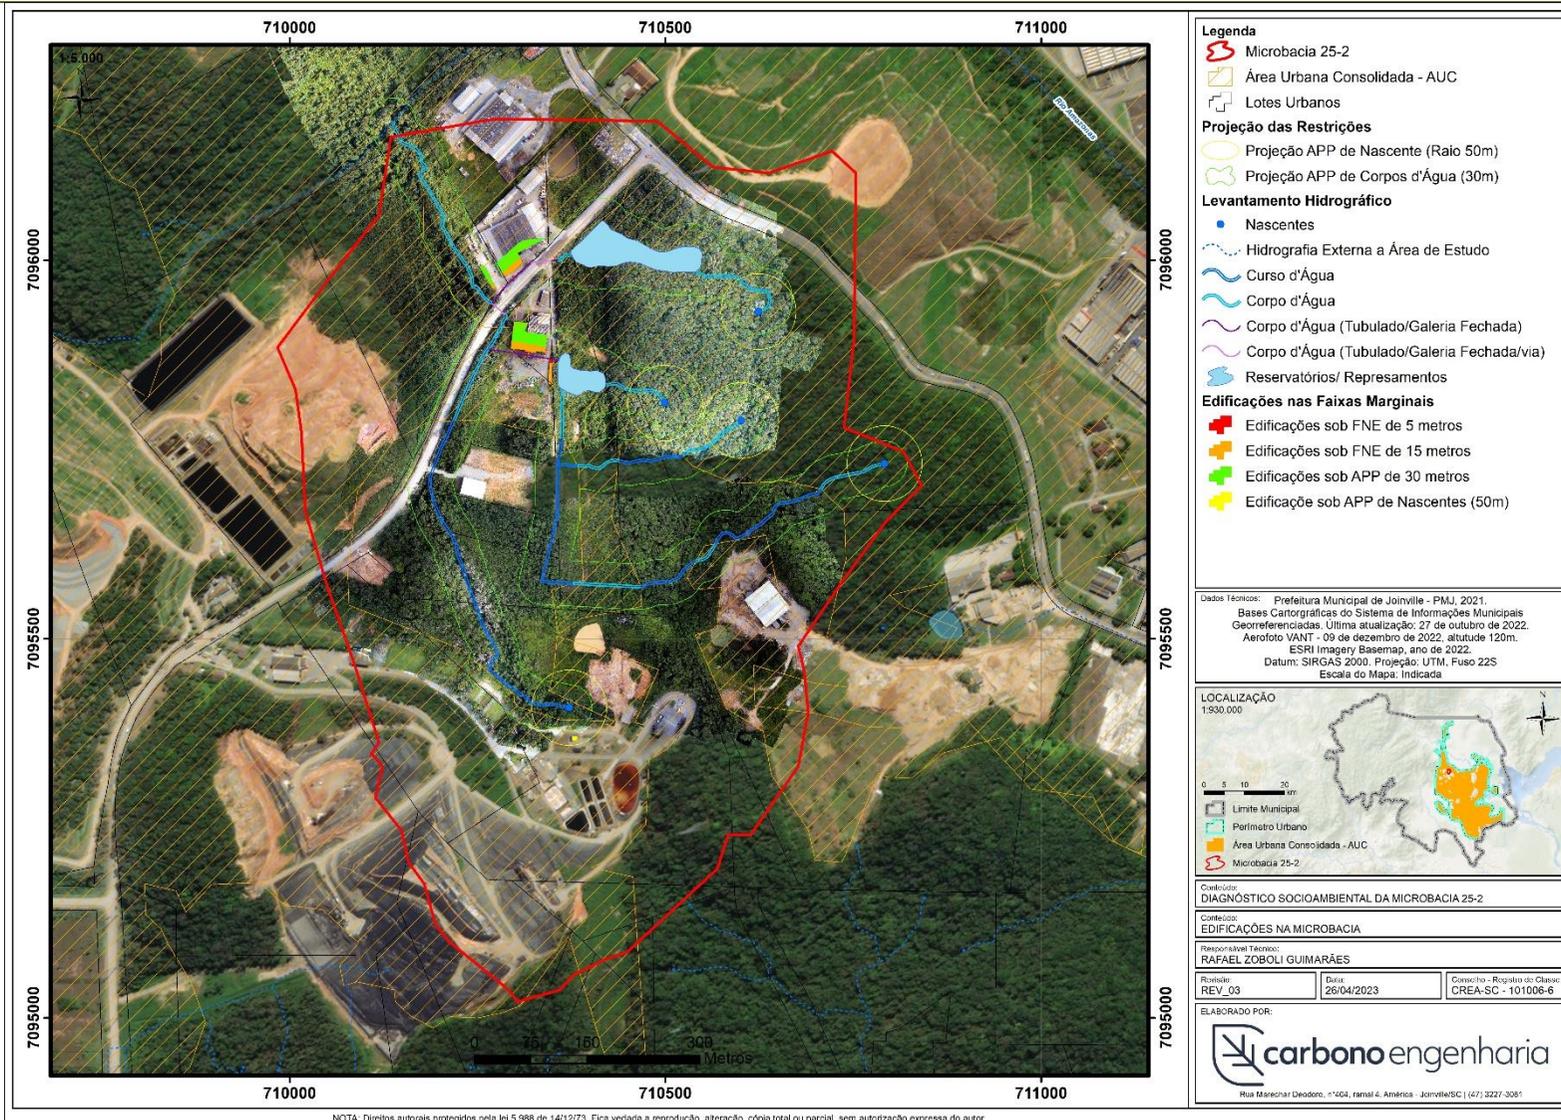
No tocante as áreas edificadas, na Figura 4 observa-se que o último levantamento aerofotogramétrico do município de Joinville foi realizado no ano de 2010, onde as bases digitais alusivas a edificações são produto do referido aerolevanteamento. Tendo por objetivo a complementação das bases digitais acima mencionadas, no dia 09 de dezembro de 2022 foram realizados registros fotográficos ao longo das faixas marginais aos corpos d'água inseridos na Área Urbana Consolidada – AUC da microbacia, através de um voo com Veículo Aéreo Não Tripulado – VANT, Classe 3, modelo multirrotor. Os resultados no referido voo são apresentados na forma de ortofoto nos mapas do presente estudo.

Figura 4: Edificações nas faixas marginais dos corpos d'água da microbacia 25-2.

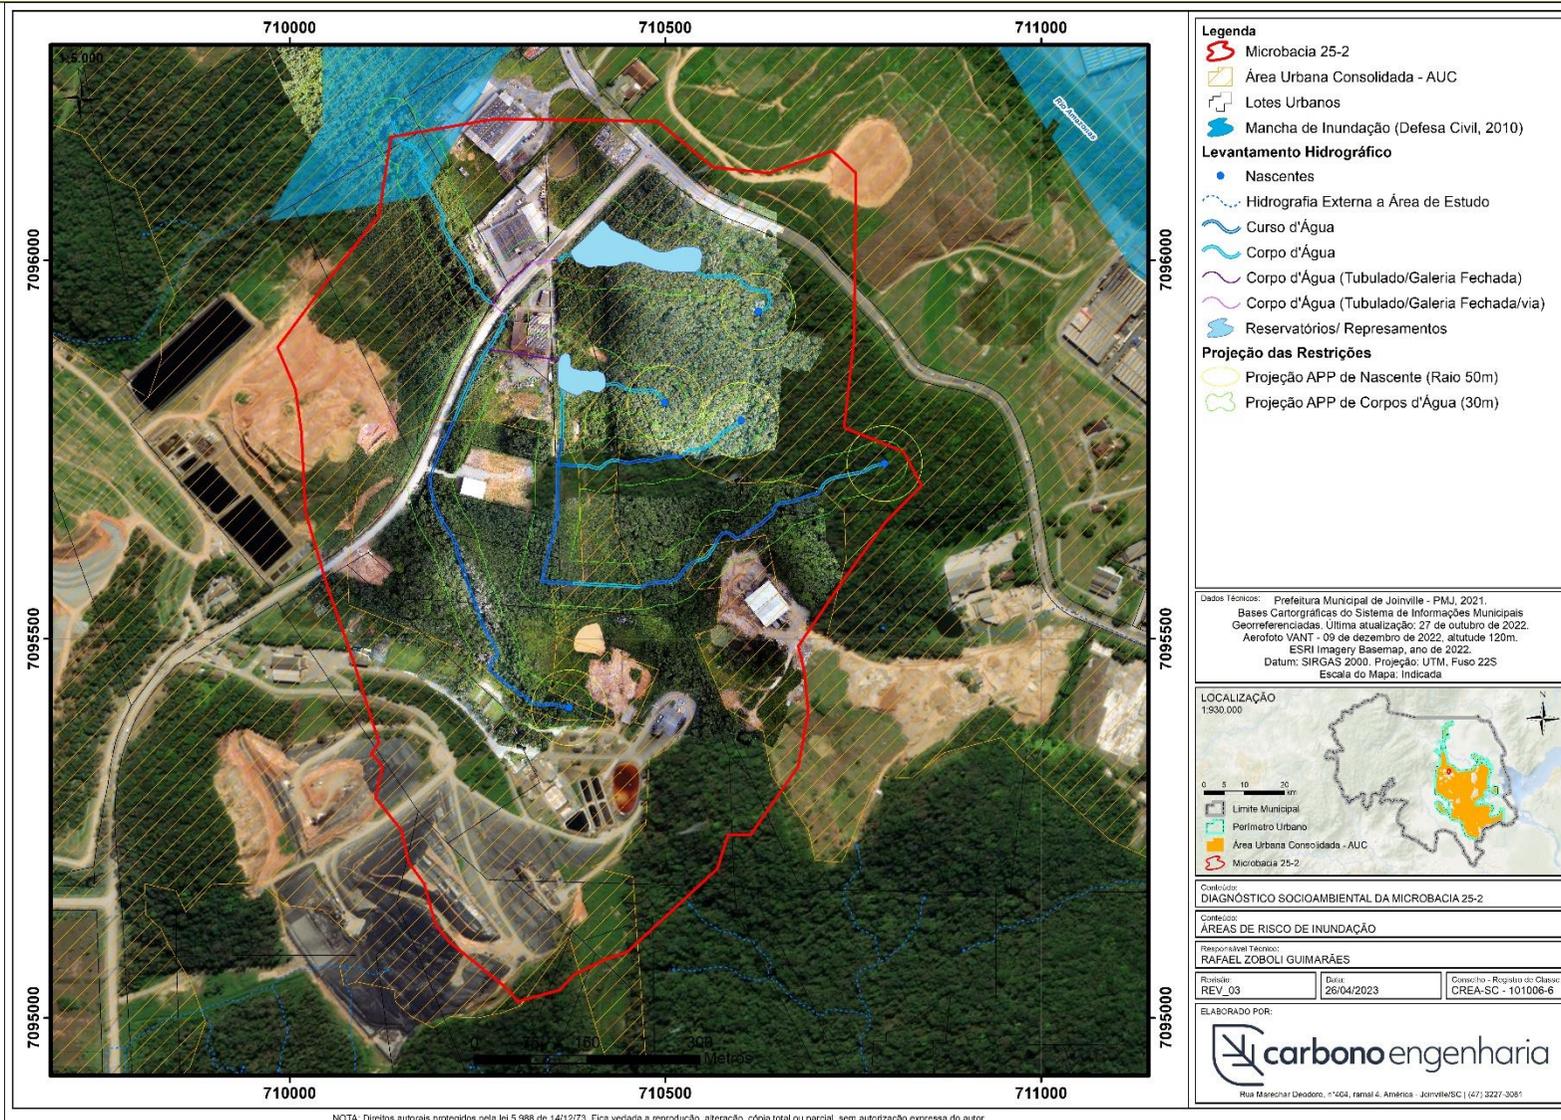
As áreas passíveis de inundação para a Bacia Hidrográfica do Rio Cubatão foram definidas, através de modelagem, pela Defesa Civil do Estado de Santa Catarina no ano de 2008 e atualizadas em 2010 (Figura 5). No tocante a Microbacia 25-2 – Aflente do Rio Amazonas, observa-se que uma pequena região desta, localizada em sua porção mais a jusante, possui a ocorrência de áreas passíveis de inundação, esta totalizando cerca de 1,0% da área de drenagem da microbacia.

Figura 5: Mancha de inundação na Microbacia 25-2.

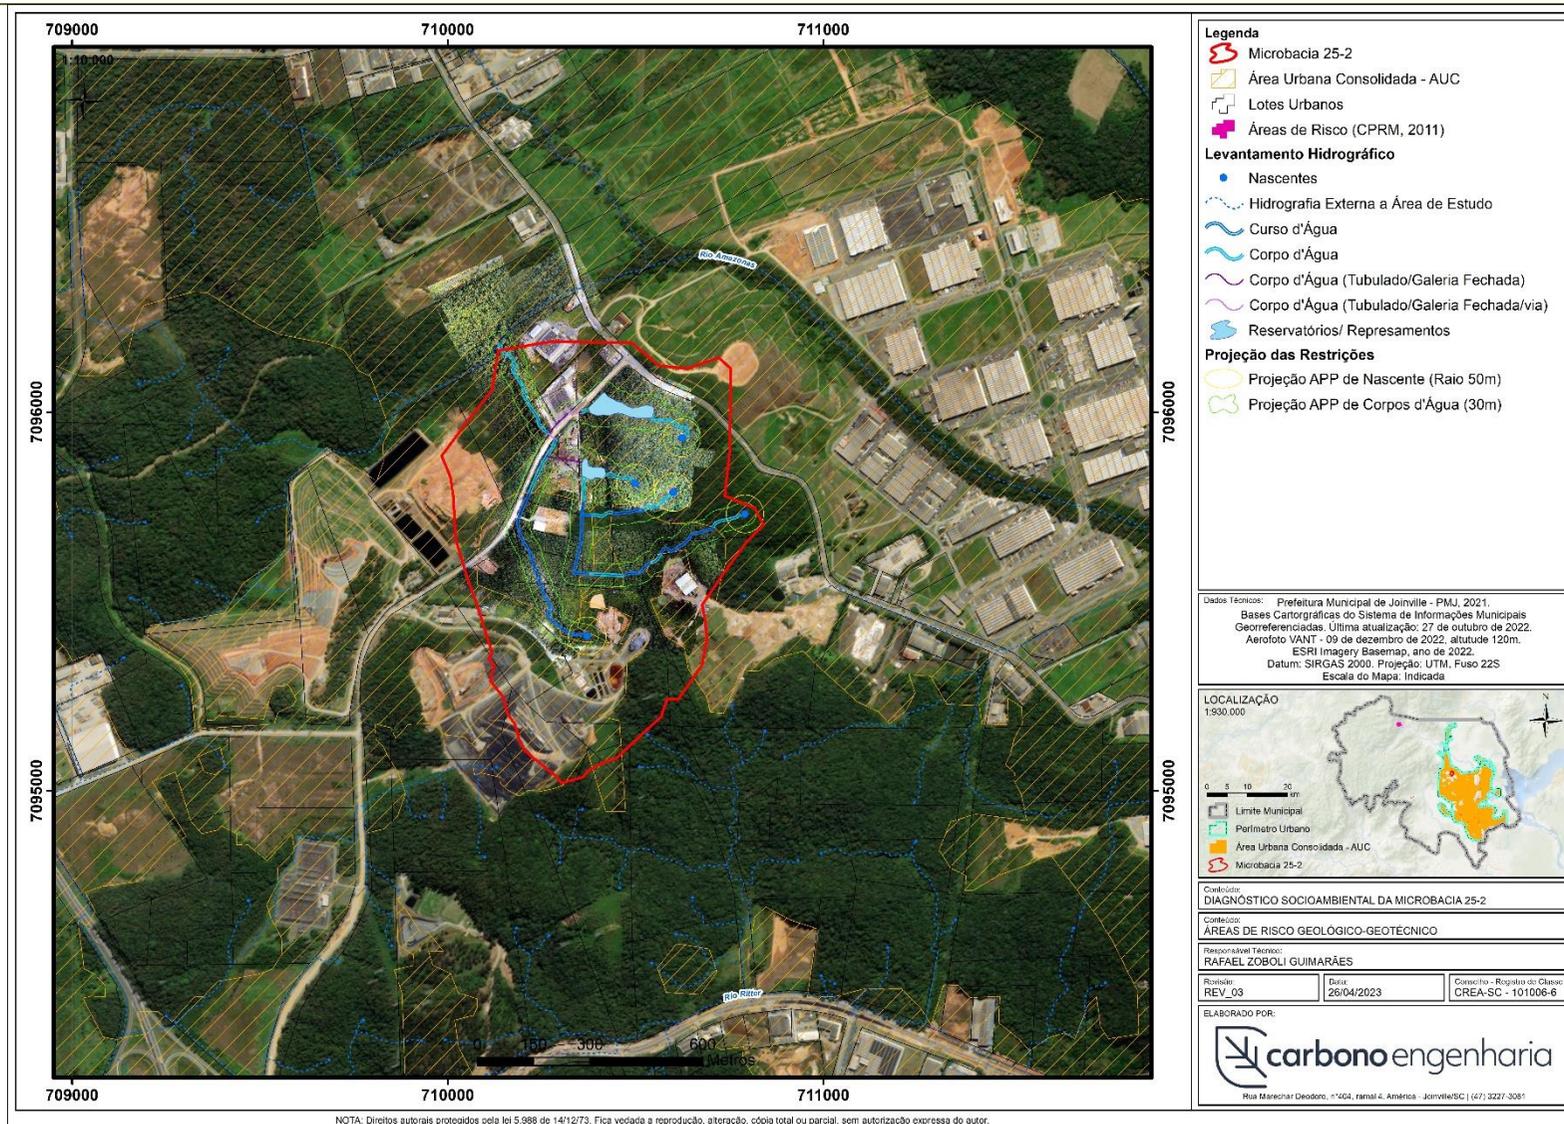
Conforme observa-se na Figura 6, a microbacia objeto de estudo não apresenta a ocorrência de áreas de alto ou muito alto risco a movimentação de massas (deslizamento, enxurrada ou rastejo), sendo os únicos riscos registrados na microbacia referentes a mancha de inundação.

Figura 6: Riscos geológico-geotécnico na Microbacia 25-2.

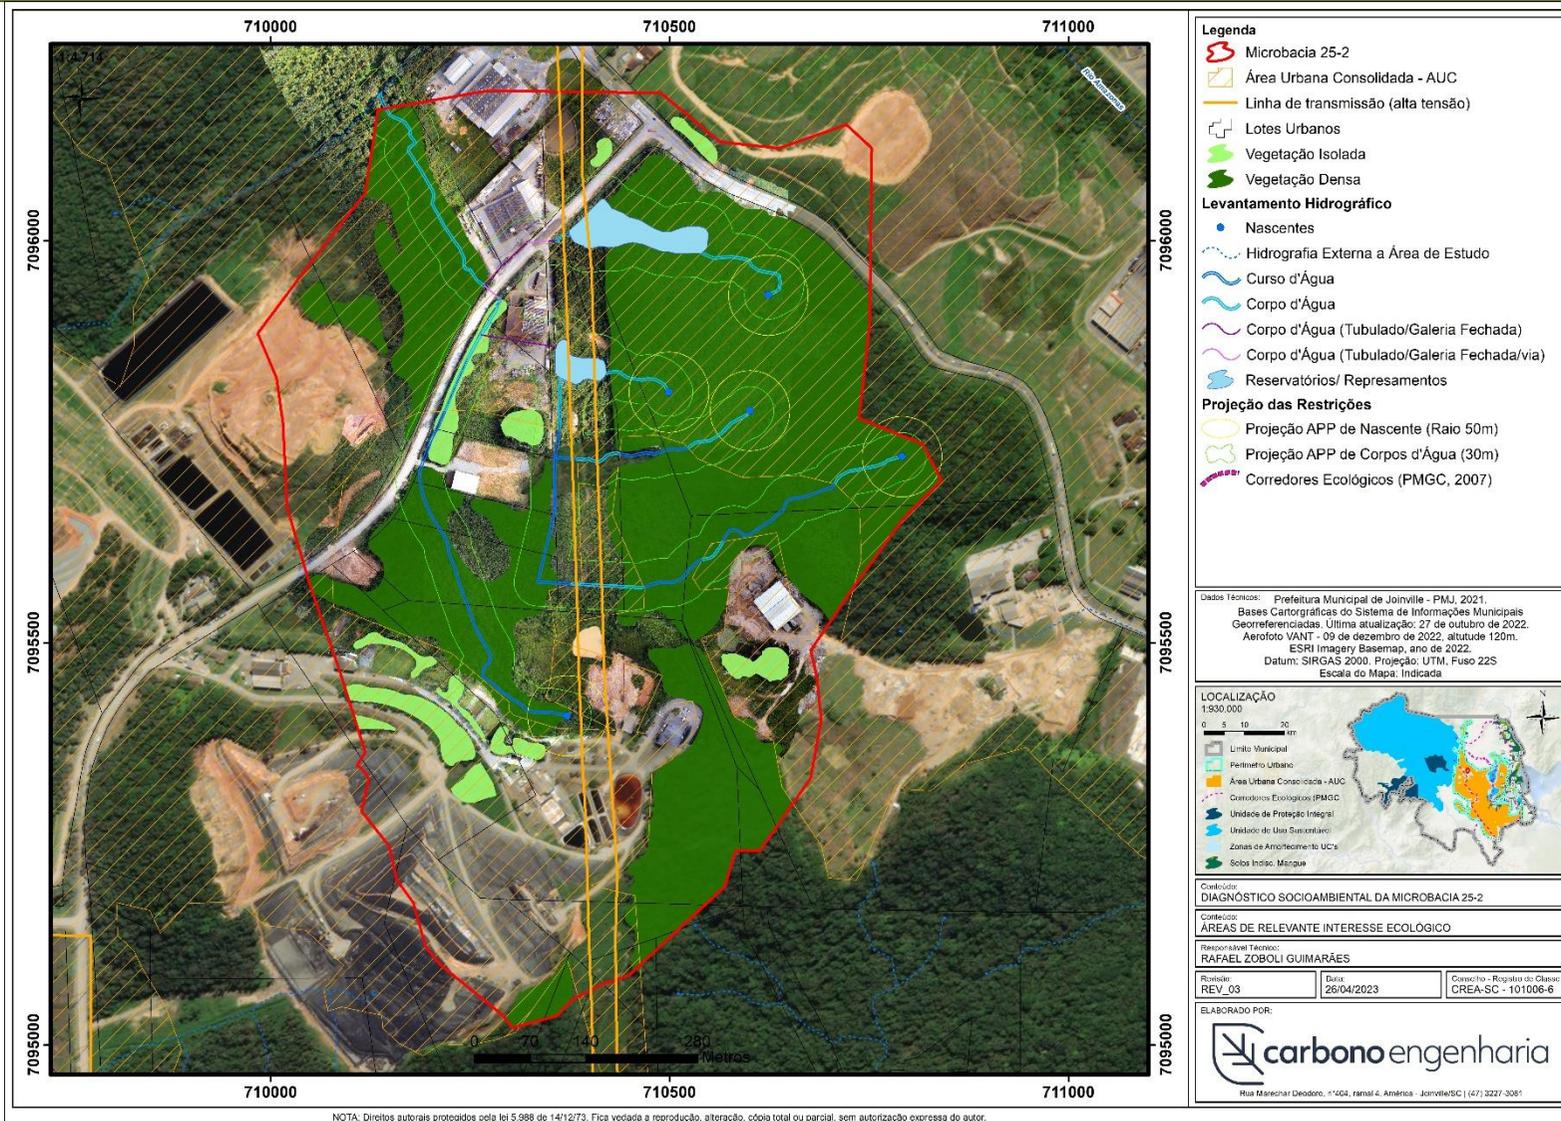
Conforme observa-se no mapa disponível na Figura 7, as áreas providas de vegetação localizam-se predominantemente nas porções mais a montante da microbacia, nas proximidades das nascentes. Quanto a porção mais a jusante da microbacia observa-se a ocorrência de um mosaico entre os fragmentos florestais e ocupação urbana, todavia a ocupação urbana mostra-se predominante.

Figura 7: Vegetação na Microbacia 25-2.

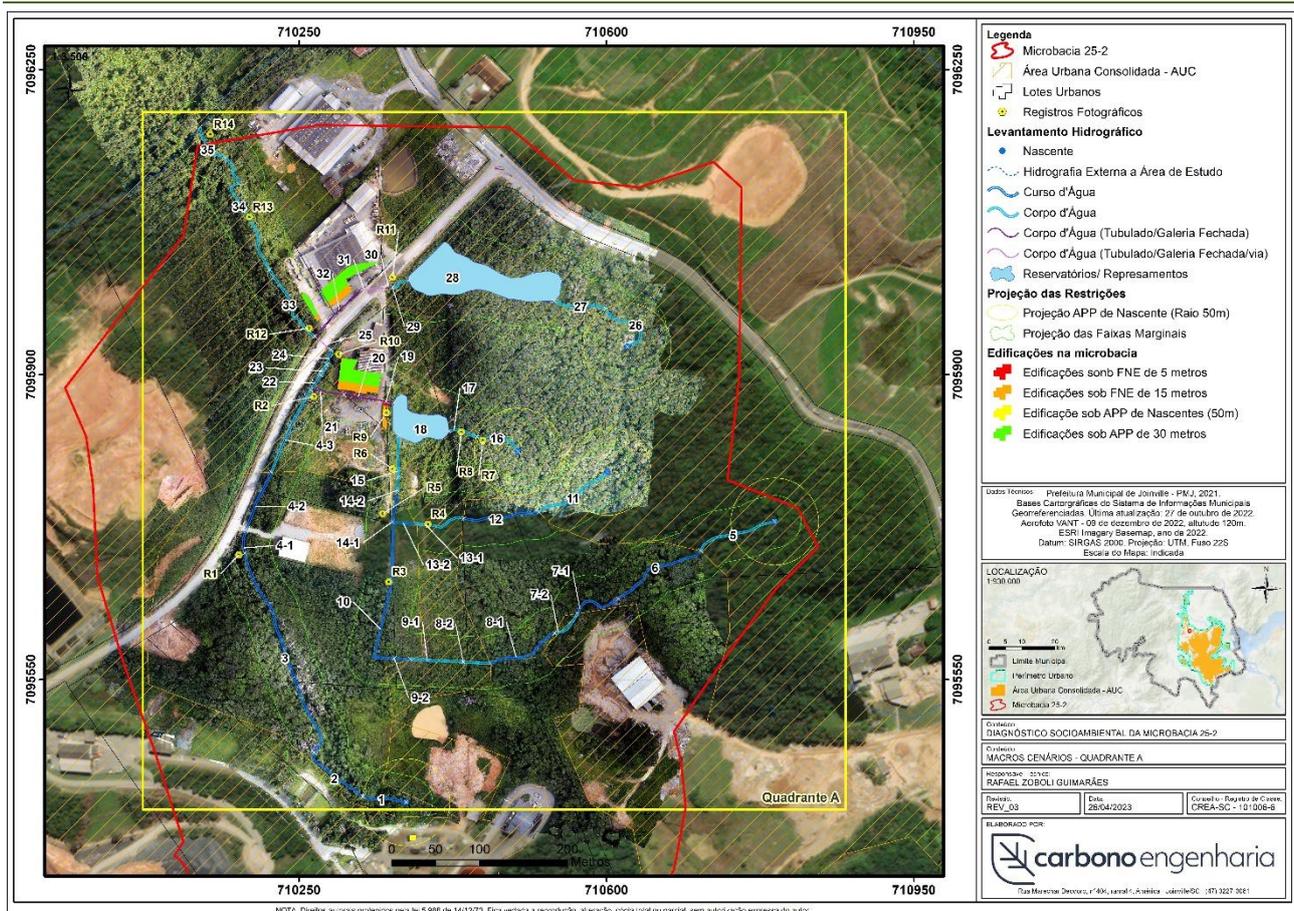
Figura 13: Macro cenários e características do quadrante A da Microbacia 25-2.

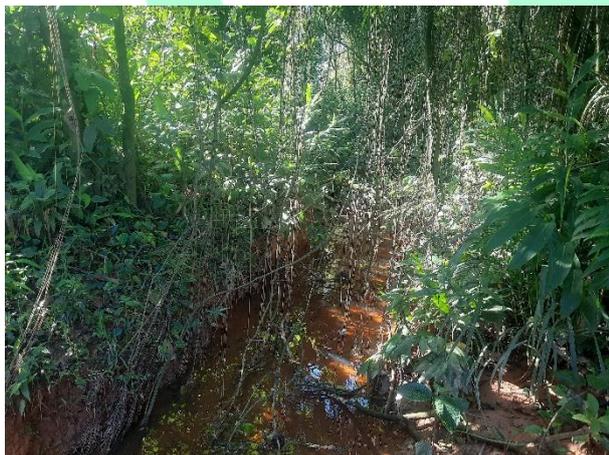
Figura 14: (R1) Vista para o trecho 3 com destaque para vegetação densa do trecho (Fonte: Carbono Engenharia, 2022).

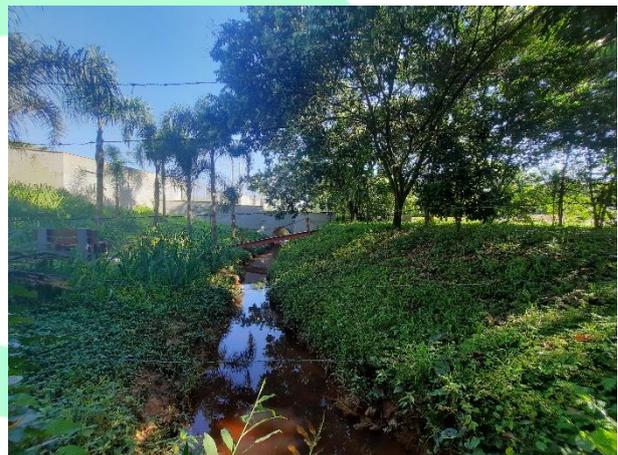
Figura 15: (R1) Vista para o trecho 4-1 com destaque para diferentes ocupações das margens – vegetação versus via pública (Fonte: Carbono Engenharia, 2022).

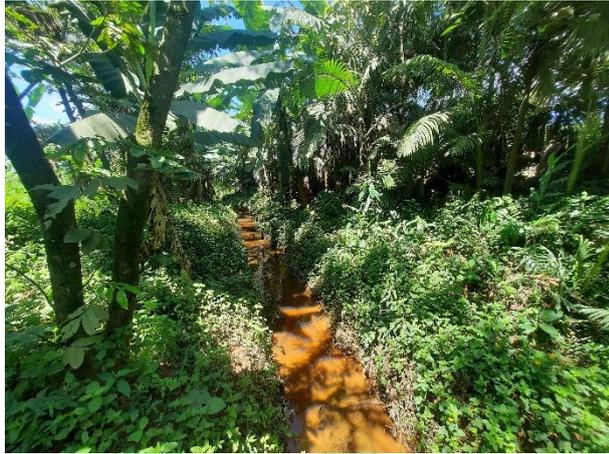
Figura 16: (R2) Vista para trecho 4-3 com destaque para presença de vegetação entre o curso d'água e a via pública (Fonte: Carbono Engenharia, 2022).

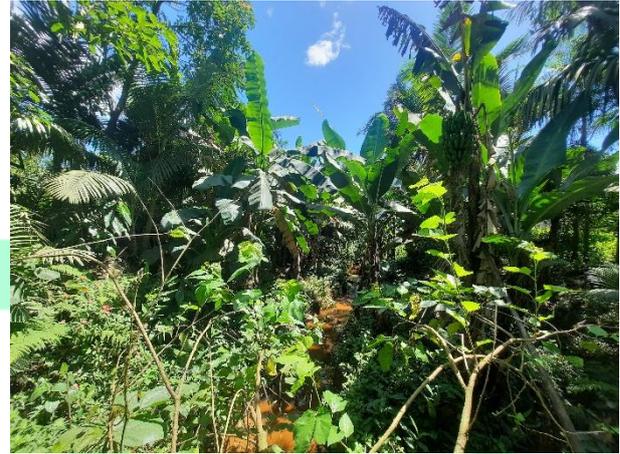
Figura 17: (R2) Vista para trecho 22 com destaque para presença de vegetação entre o curso d'água e a via pública (Fonte: Carbono Engenharia, 2022).

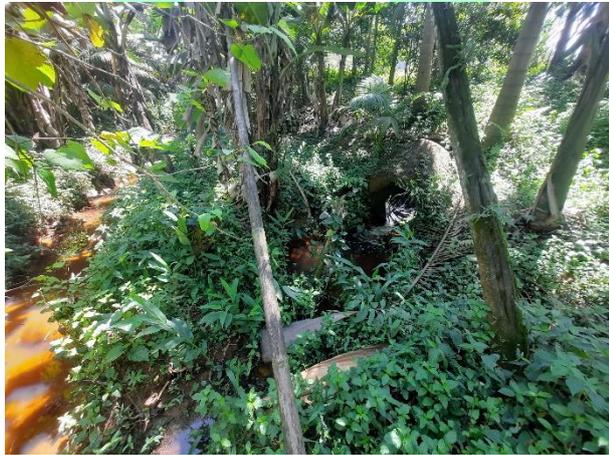
Figura 18: (R2) Vista para deságue do trecho 21 (tubulado) no trecho 4-3/22 (Fonte: Carbono Engenharia, 2022).

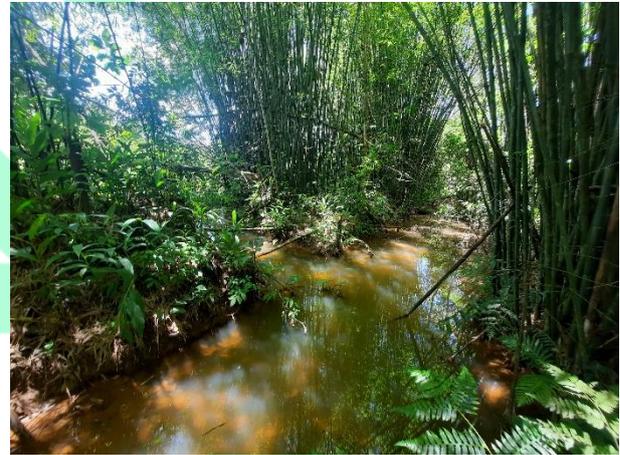
Figura 19: (R3) Vista para o trecho 10 com destaque para presença de vegetação (Fonte: Carbono Engenharia, 2022).

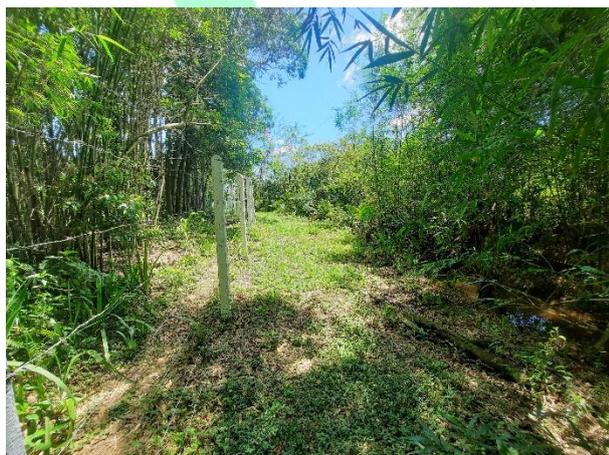
Figura 20: (R3) Vista para o trecho 10 com destaque para áreas com ausência de vegetação devido a linha de alta tensão e imóveis urbanos (Fonte: Carbono Engenharia, 2022).

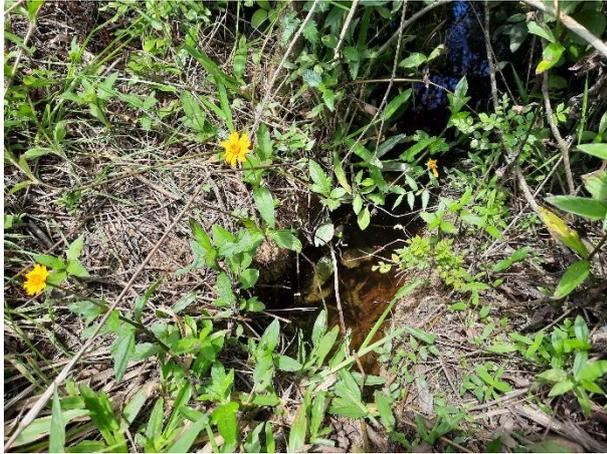
Figura 22: (R4) Vista para curso d'água passando sob estrada de acesso a rede de alta tensão (Fonte: Carbono Engenharia, 2022).

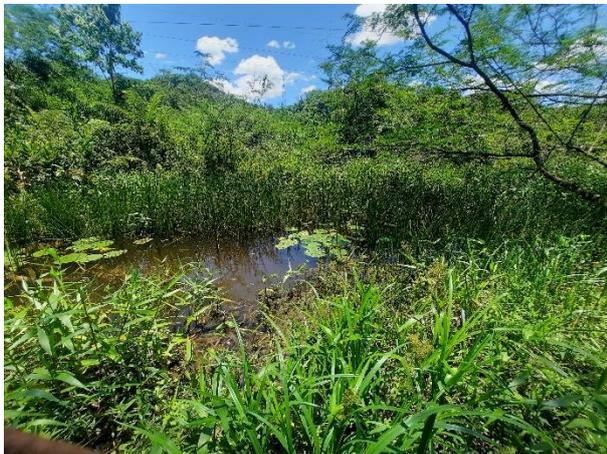
Figura 24: (R5) Vista região de confluência entre os trechos 10, 13-2 e 14-1 sob a linha de alta tensão (Fonte: Carbono Engenharia, 2022).

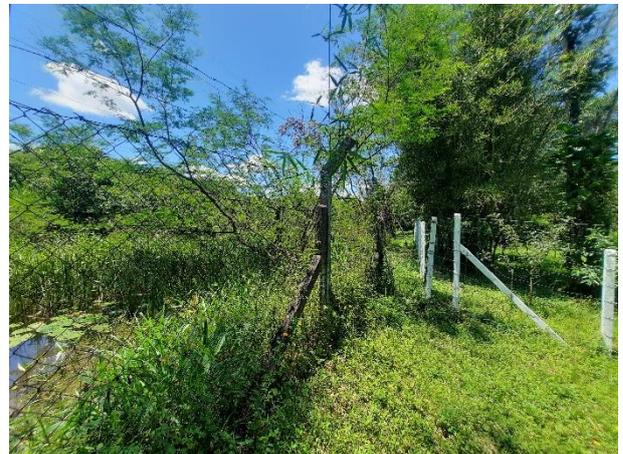
Figura 25: (R5) Vista para as faixas marginais ao trecho 14-1 (Fonte: Carbono Engenharia, 2022).

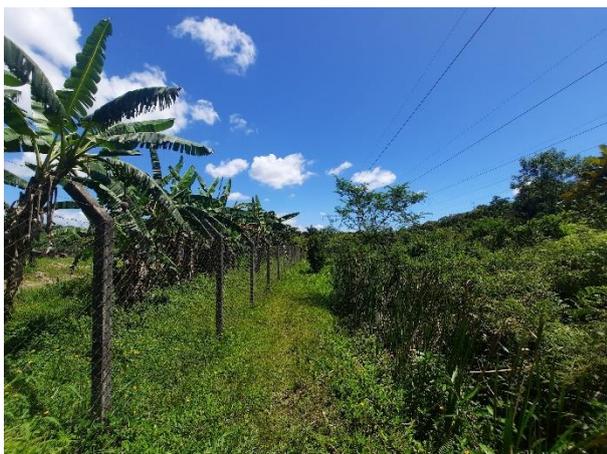
Figura 26: (R6) Vista sentido norte para as faixas marginais dos trechos 14-2 e 15 (Fonte: Carbono Engenharia, 2022).

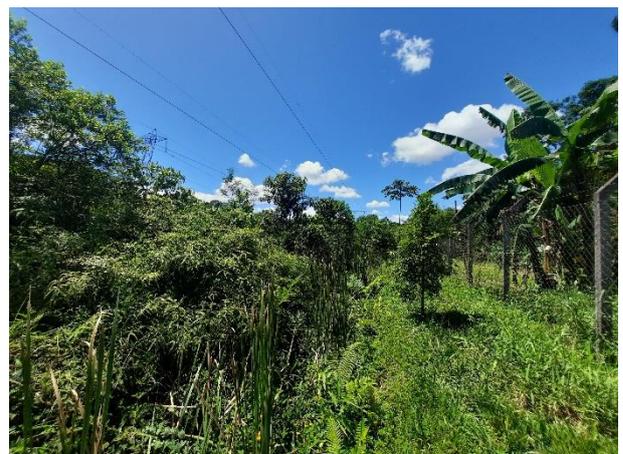
Figura 27: (R6) Vista sentido sul para as faixas marginais do trecho 15 (Fonte: Carbono Engenharia, 2022).

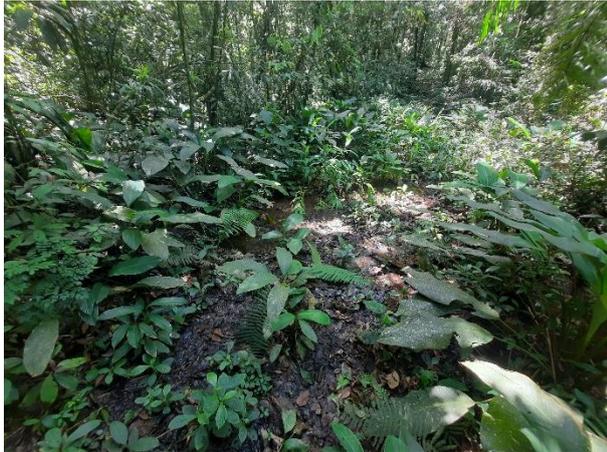
Figura 28: (R7) Vista para as faixas marginais ao trecho 16 (Fonte: Carbono Engenharia, 2022).

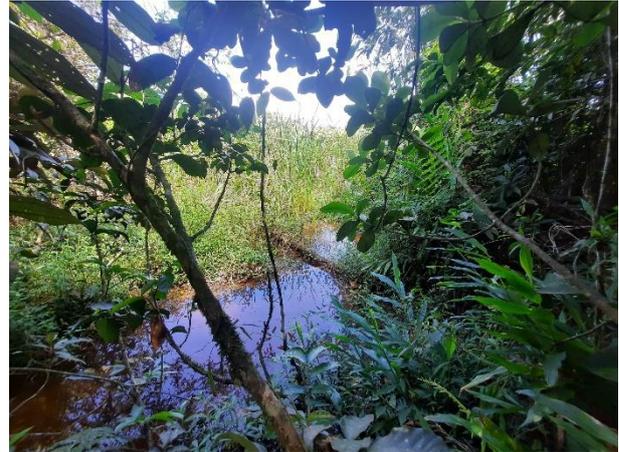
Figura 29: (R8) Vista para as faixas marginais do trecho 17, a montante do deságue no lago (Fonte: Carbono Engenharia, 2022).

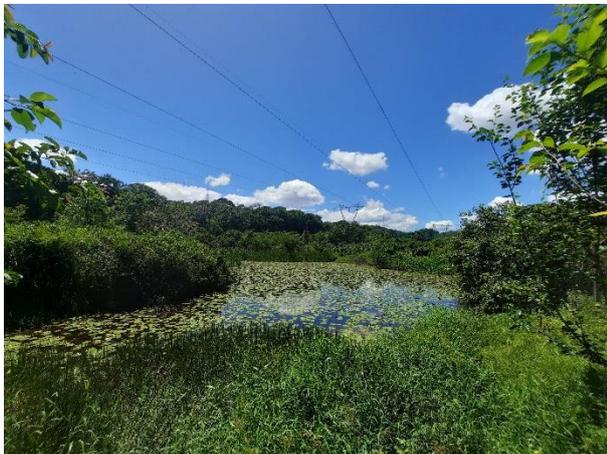
Figura 30: (R9) Vista para o lago – trecho 18 – e suas faixas marginais, com destaque para rede de alta tensão (Fonte: Carbono Engenharia, 2022).

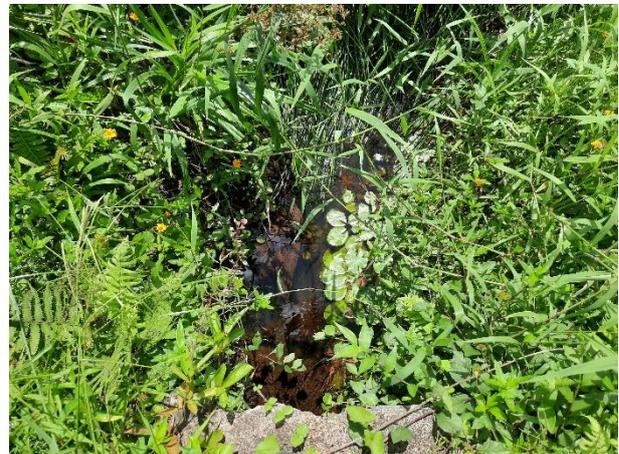
Figura 31: (R9) Destaque para ladrão do lago (tubulação) (Fonte: Carbono Engenharia, 2022).

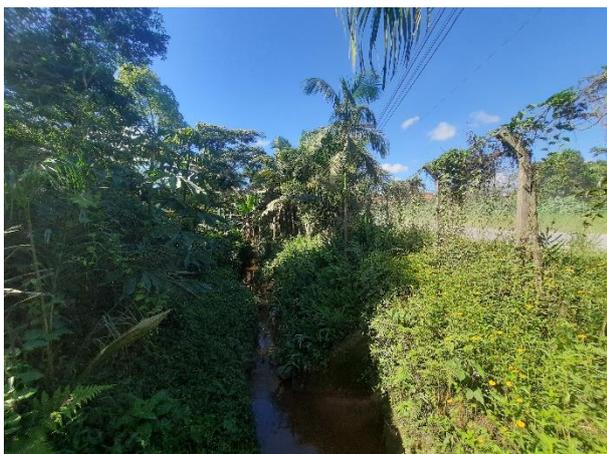
Figura 32: (R10) Vista para as faixas marginais ao trecho 23 e 24, com destaque para via pública (Fonte: Carbono Engenharia, 2022).

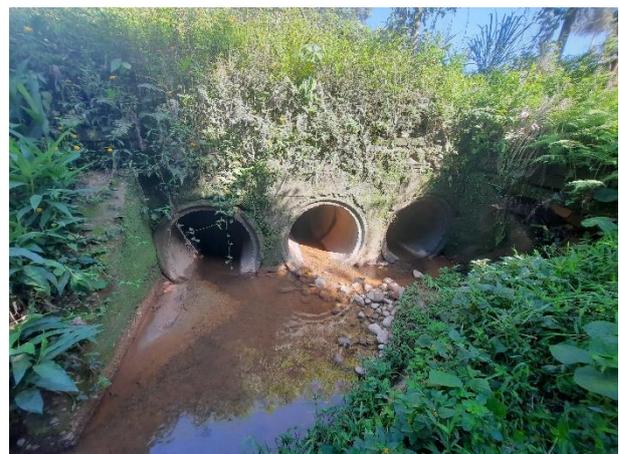
Figura 33: (R10) Vista para início de trecho tubulado sob via (trecho 25) (Fonte: Carbono Engenharia, 2022).

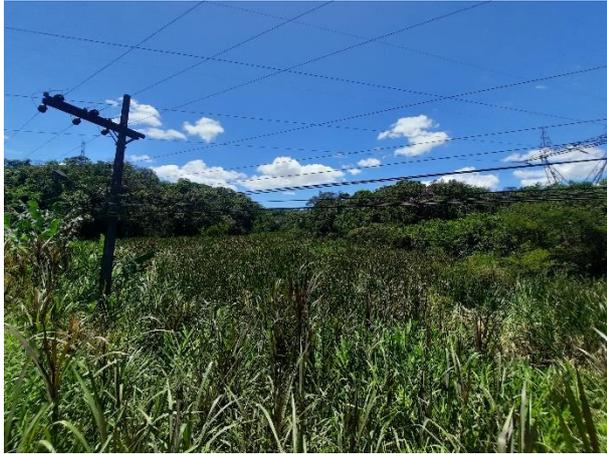
Figura 34: (R11) Vista para faixas marginais ao lago – trecho 28 – com destaque para linha de alta tensão (Fonte: Carbono Engenharia, 2022).

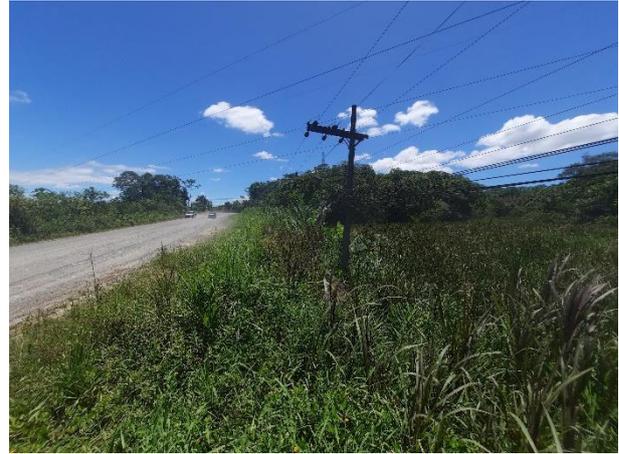
Figura 35: (R11) Vista para as faixas marginais ao lago, com destaque para via pública (Fonte: Carbono Engenharia, 2022).

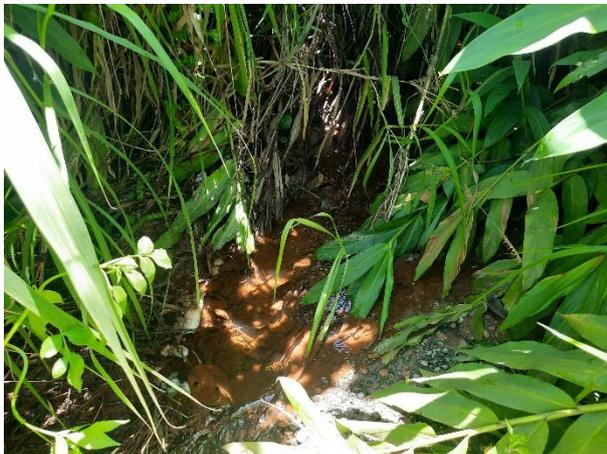
Figura 36: (R11) Destaque para curso d'água (trecho 29) a jusante do lago (Fonte: Carbono Engenharia, 2022).

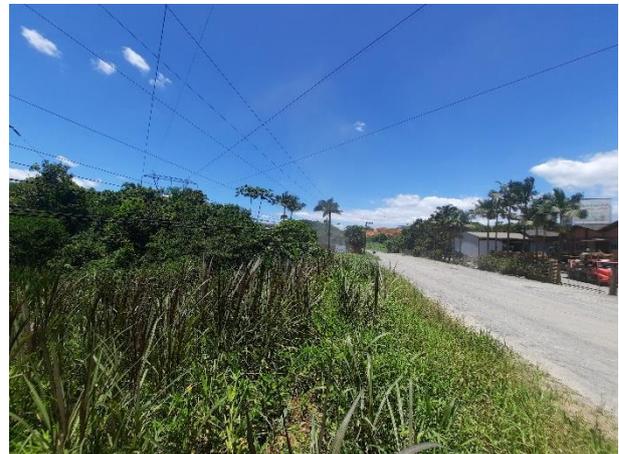
Figura 37: (R11) Vista para as faixas marginais aos trechos 28 a 32, com destaque para via pública e edificações (Fonte: Carbono Engenharia, 2022).

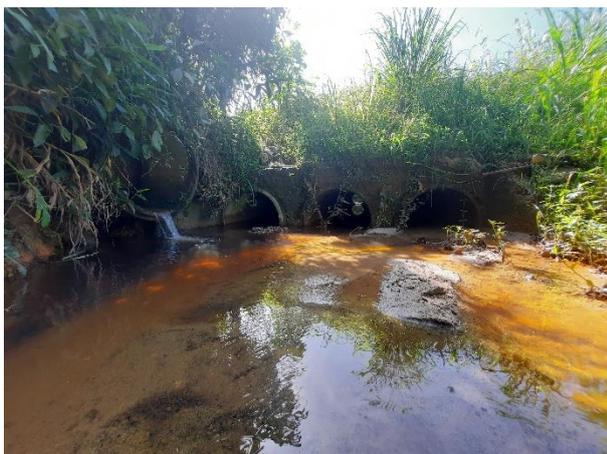
Figura 38: (R12) Destaque para término de trecho tubulado sob via (trecho 25) e deságue de trecho tubulado (trecho 32) (Fonte: Carbono Engenharia, 2022).

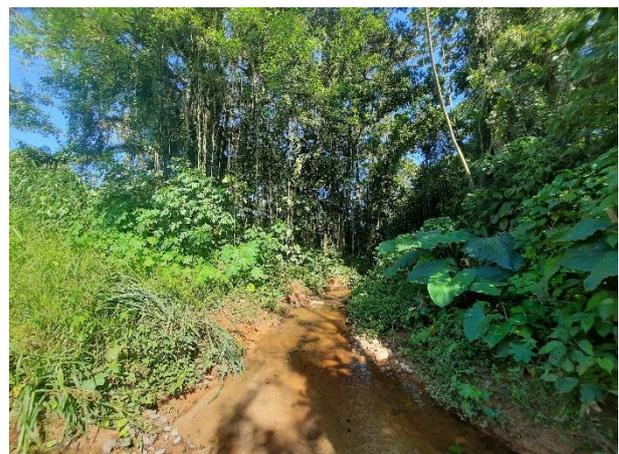
Figura 39: (R12) Vista para faixas marginais ao trecho 33, com destaque para presença de vegetação (Fonte: Carbono Engenharia, 2022).

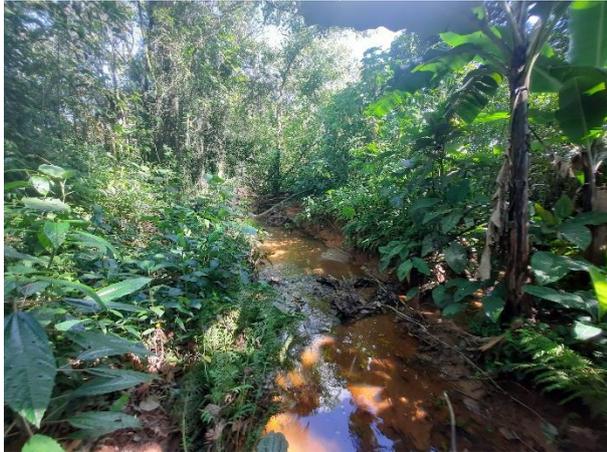
Figura 40: (R13) Vista para faixas marginais ao trecho 34[BC1], com destaque para presença de vegetação (Fonte: Carbono Engenharia, 2022).

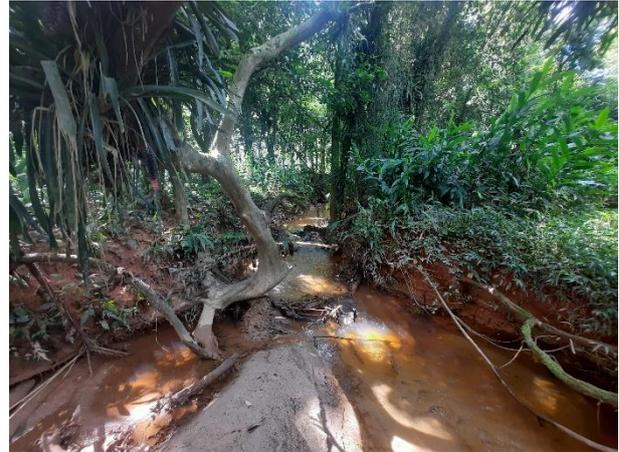
Figura 41: (R14) Vista para faixas marginais ao trecho 35, com destaque para presença de vegetação (Fonte: Carbono Engenharia, 2022).

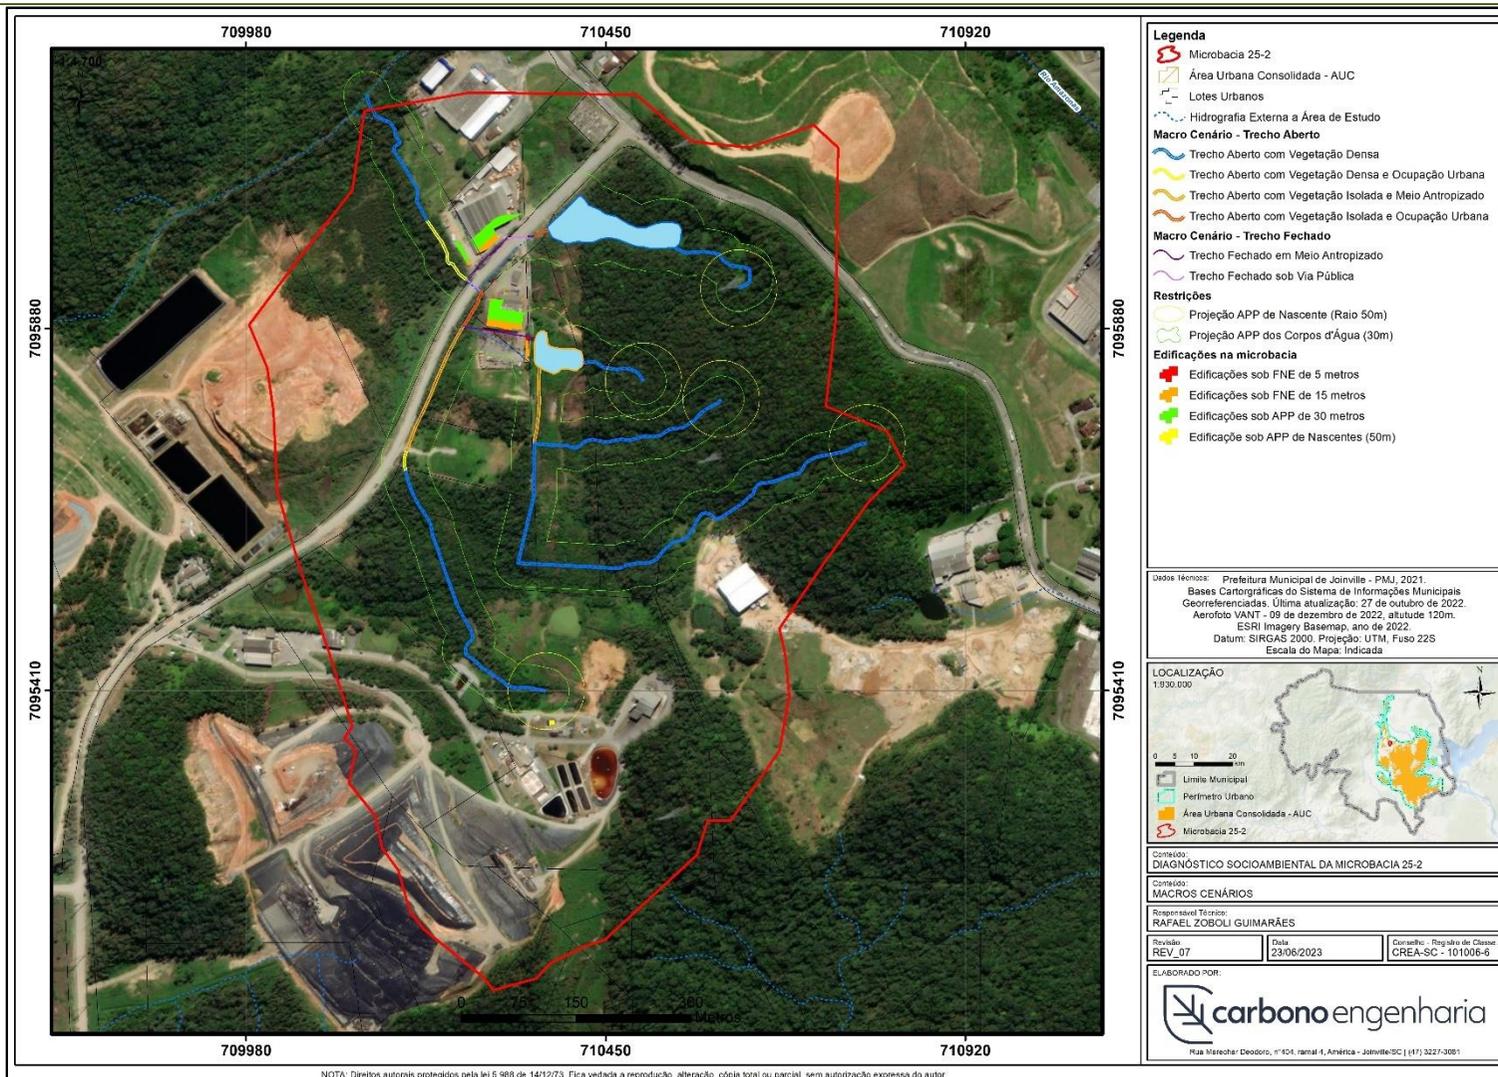
Figura 43: Macro cenários e projeção das faixas marginais na Microbacia 25-2.

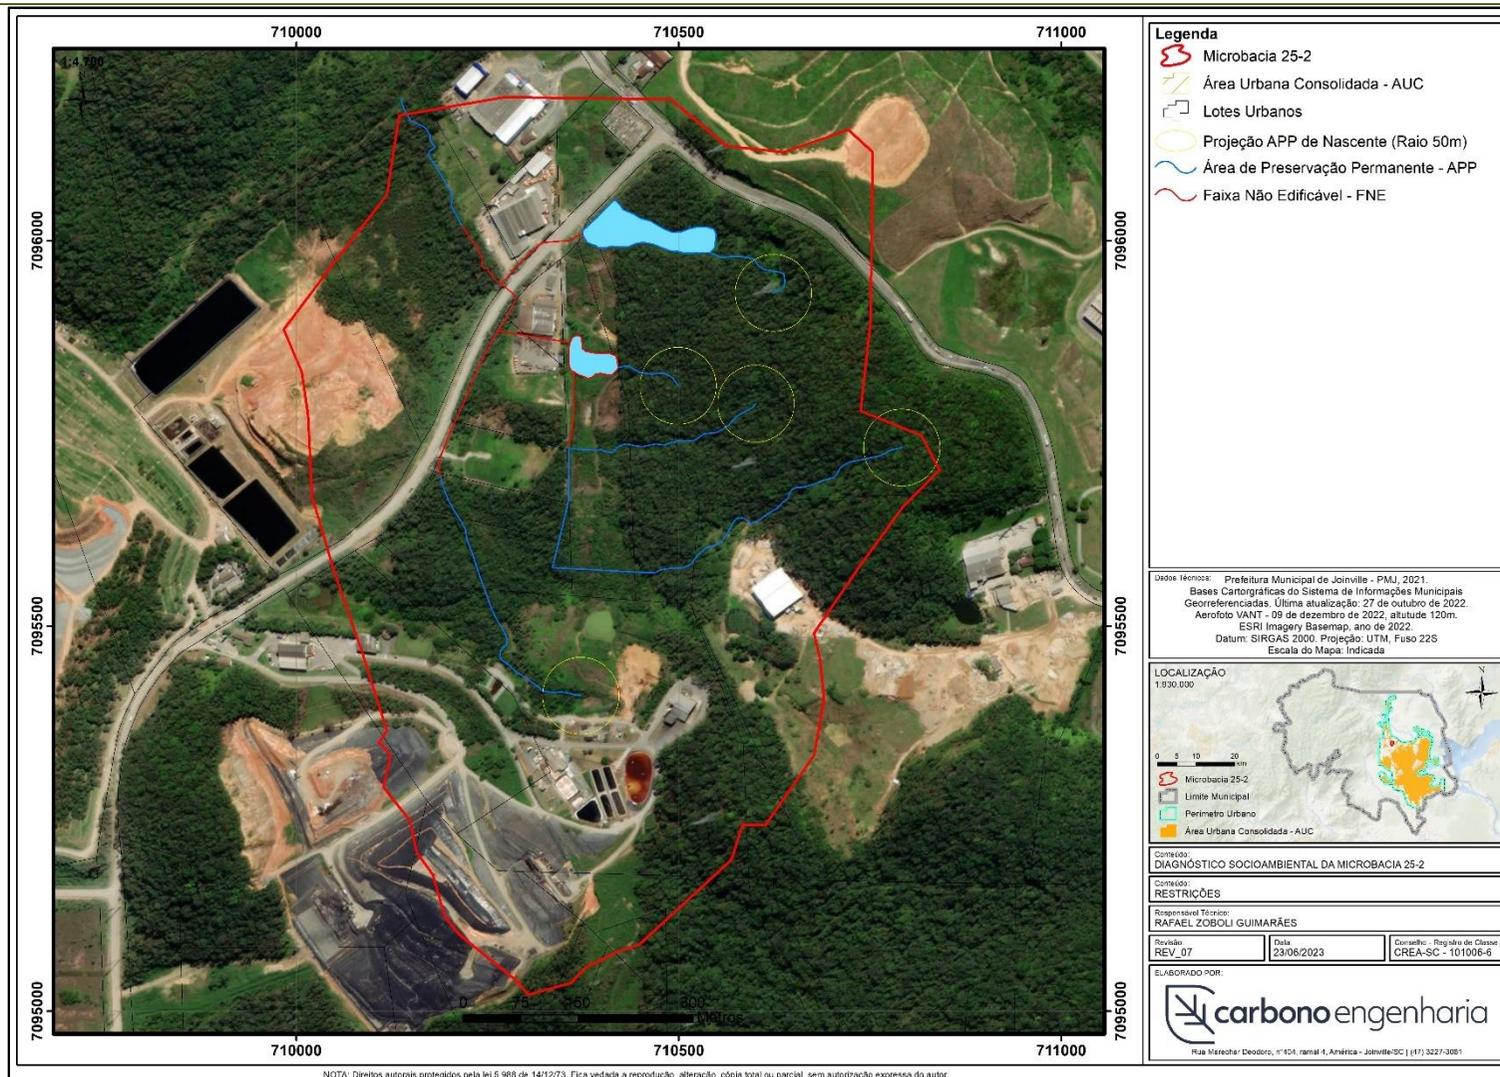
Figura 44: Mapa das restrições ambientais associadas a hidrografia.
