# **DIAGNÓSTICO SOCIOAMBIENTAL POR MICROBACIA HIDROGRÁFICA (DSMH)**

## **MICROBACIA 35-2**

Joinville - SC  
2024

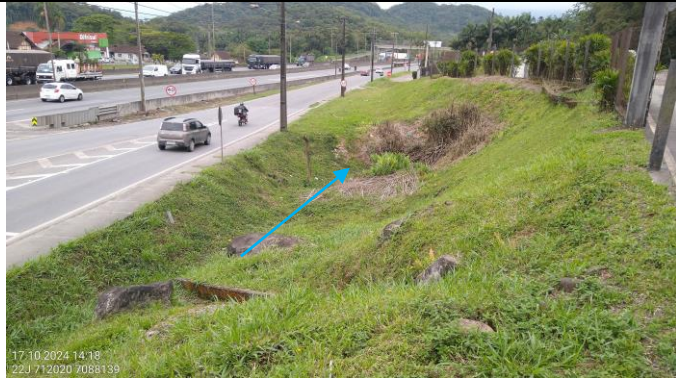
**Figura 46:** Trecho 23 – A.  
**Fonte:** Autor, 2024.

No trecho 23-A, existe uma vala de escoamento, com cota negativa, direcionando o fluxo de águas pluviais ao trecho 22. No trecho 23-B, existe uma canaleta de concreto para escoamento superficial, que se encontrava sem água escoando. Essas canaletas são instrumentos importantes em obras de engenharia geotécnica, pois controlam o fluxo de água superficial, prevenindo erosões e deslizamentos. No trecho 23-C, foi encontrada uma tubulação de drenagem, que liga os trechos 23-B e 23-D.

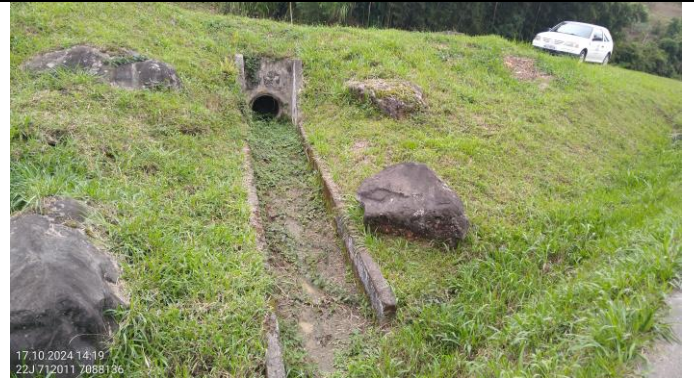
**Figura 47:** Trecho 23 – B galeria pluvial.  
**Fonte:** Autor, 2024.

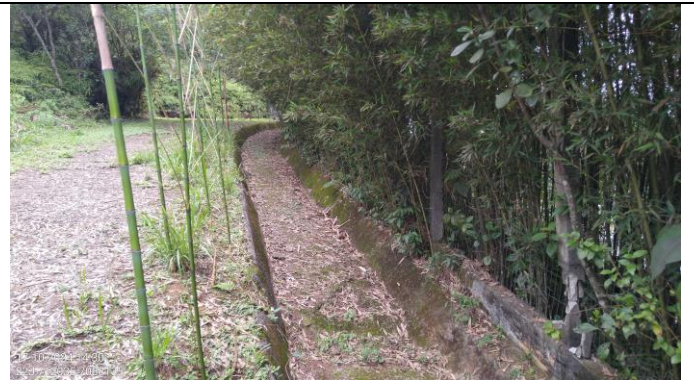
**Figura 49:** Trecho 23-D (Galeria pluvial).  
**Fonte:** Autor, 2024.

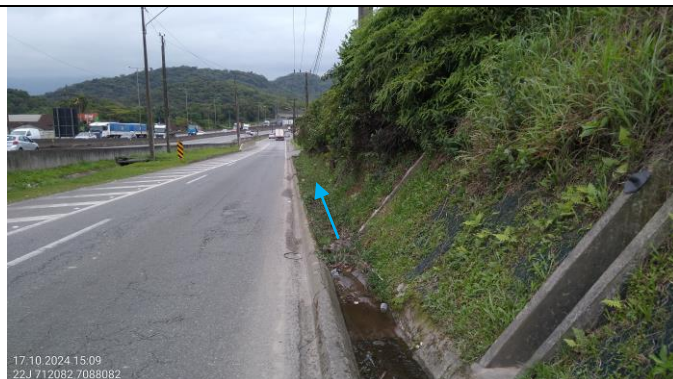
**Figura 55:** Drenagem da via pública, próximo a estrutura de contenção e drenagem dos taludes.  
**Fonte:** Autor, 2024

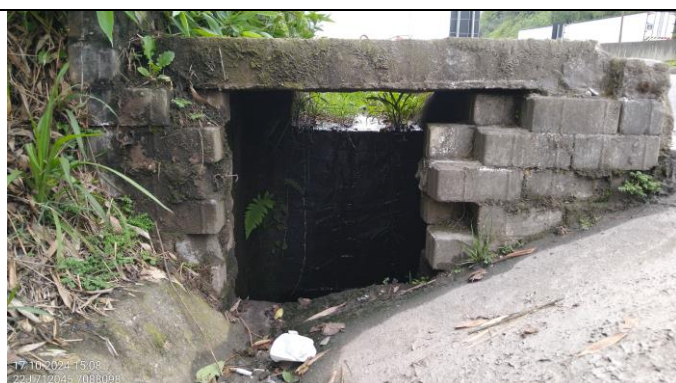
**Figura 56:** Caixa de inspeção da drenagem pluvial da marginal. **Fonte:** Autor, 2024

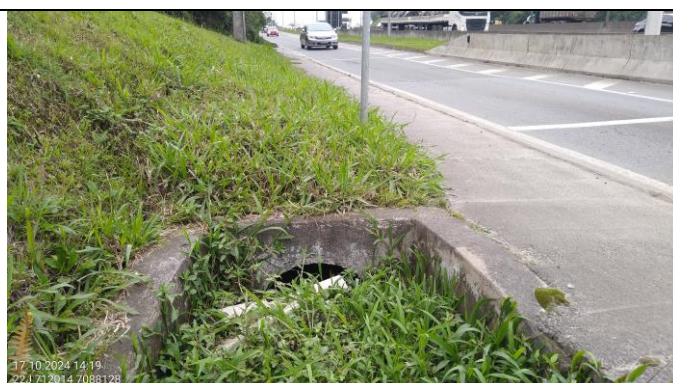
**Figura 57:** Dispositivo da drenagem pluvial da marginal. **Fonte:** Autor, 2024

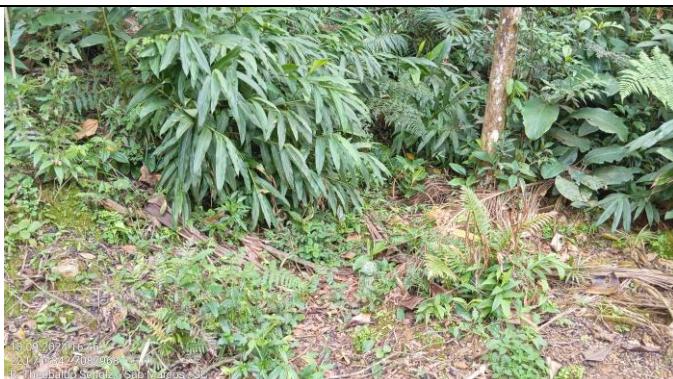
**Figura 67:** Trecho 46 sem fluxo d'água e talvegue.  
**Fonte:** Autor, 2024.

**Observação:** Conforme vistoria realizada no dia 10/09/2024, os trechos 46 e 47 não foram identificados no local. Ao realizar o mapeamento do trecho 46, verificou que no percurso, não há água subterrânea aflorando, nem água superficial escoando. A configuração atual hoje, é de um talude íngreme (em forma de V), caracterizado como RAVINA. Ravinas são feições geomorfológicas, geradas pela erosão pluvial sob a forma de escoamento concentrado, durante precipitações de maiores volumes. Ou seja, o que se tem no local é uma vala de escoamento superficial seca, que é ativada em com águas pluviométricas, que escoem e erodem o solo.

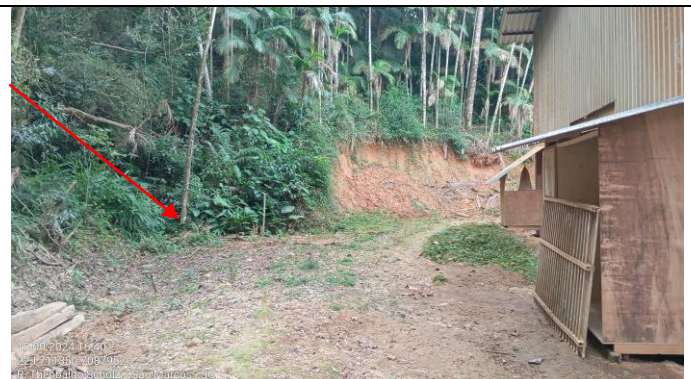
**Figura 68:** Trecho 46 e 47 que não foram localizados. Evidenciando a declividade.  
**Fonte:** Autor, 2024

Já para o trecho 47, que estava cadastrado como um represamento de curso hídrico, no local foi identificado um galpão.
