## 2.6. PARÂMETROS INDICATIVOS AMBIENTAIS URBANÍSTICOS, HISTÓRICO OCUPACIONAL E PERFIL SOCIOECONÔMICO LOCAL

## 2.7. ESTUDO DOS QUADRANTES

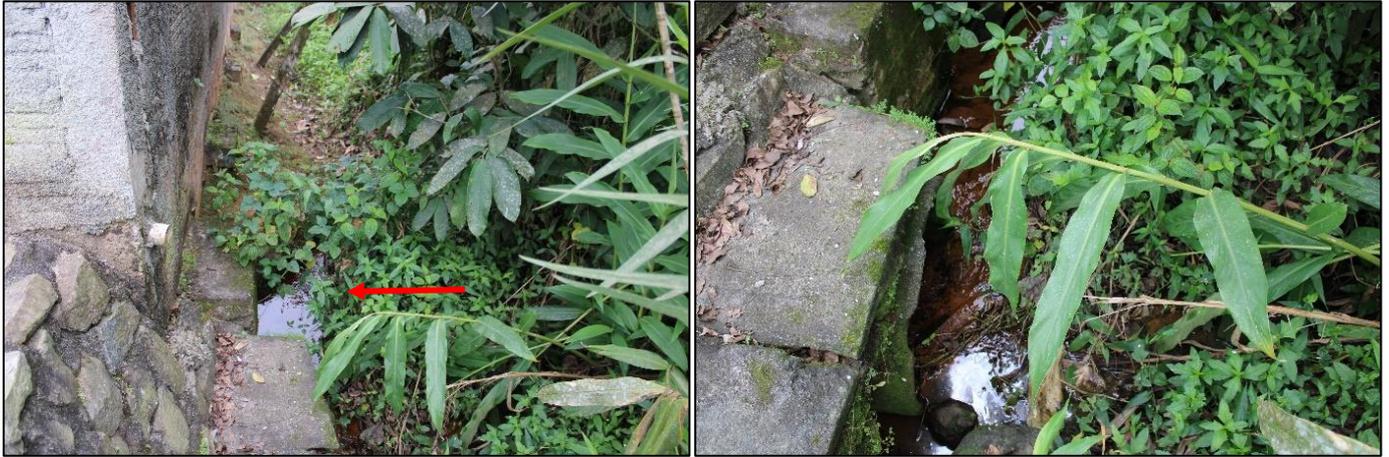
**Figura 51:** Tubulação de ligação de corpo d'água aberto à rede de drenagem referente ao trecho 25, encontro dos trechos 21, 22, 23 e 24 na Rua Elário Gastão Baumer. Fonte: vistoria realizada no dia 25/10/2022 pela equipe técnica da Bioeco.

Foi possível verificar também o ponto de integração dos corpos d'água abertos à rede de drenagem municipal, como pode-se observar nos registros fotográficos abaixo.

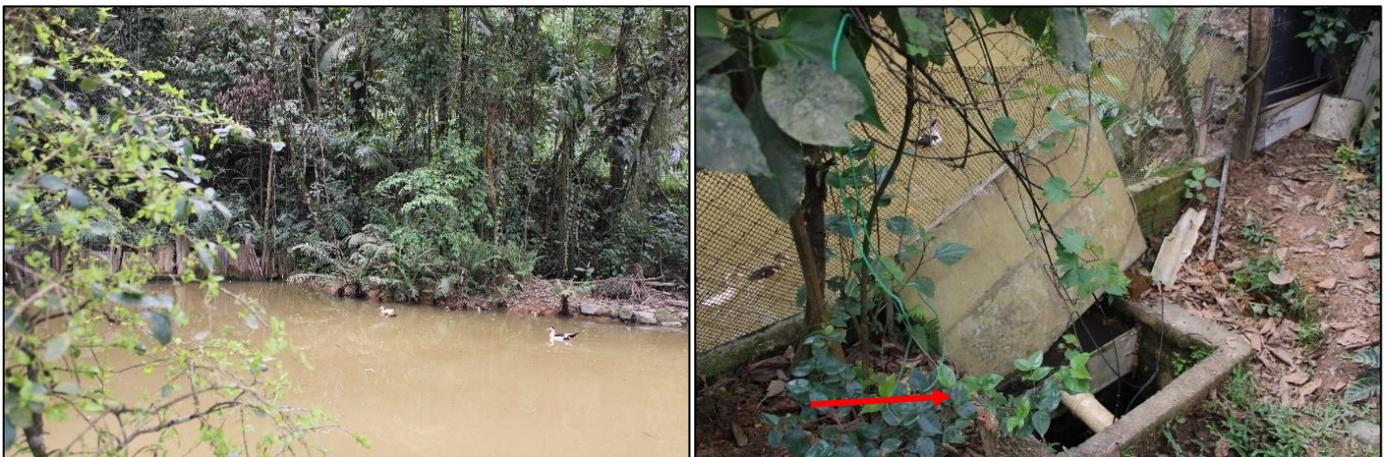
**Figura 52:** Caixa de ligação entre a lagoa e o a continuação do corpo d'água tubulado (trecho 18). Fonte: vistoria realizada no dia 25/10/2022 pela equipe técnica da Bioeco.

Também, através da permissão da proprietária do terreno em que o trecho 18 atravessa, a equipe da Bioeco pôde entrar no imóvel em que foi possível identificar uma lagoa que é abastecida pela nascente do trecho 19 e 20. No registro fotográfico a seguir é possível verificar a caixa de ligação da lagoa (situada no trecho 18) e o corpo d'água tubulado.

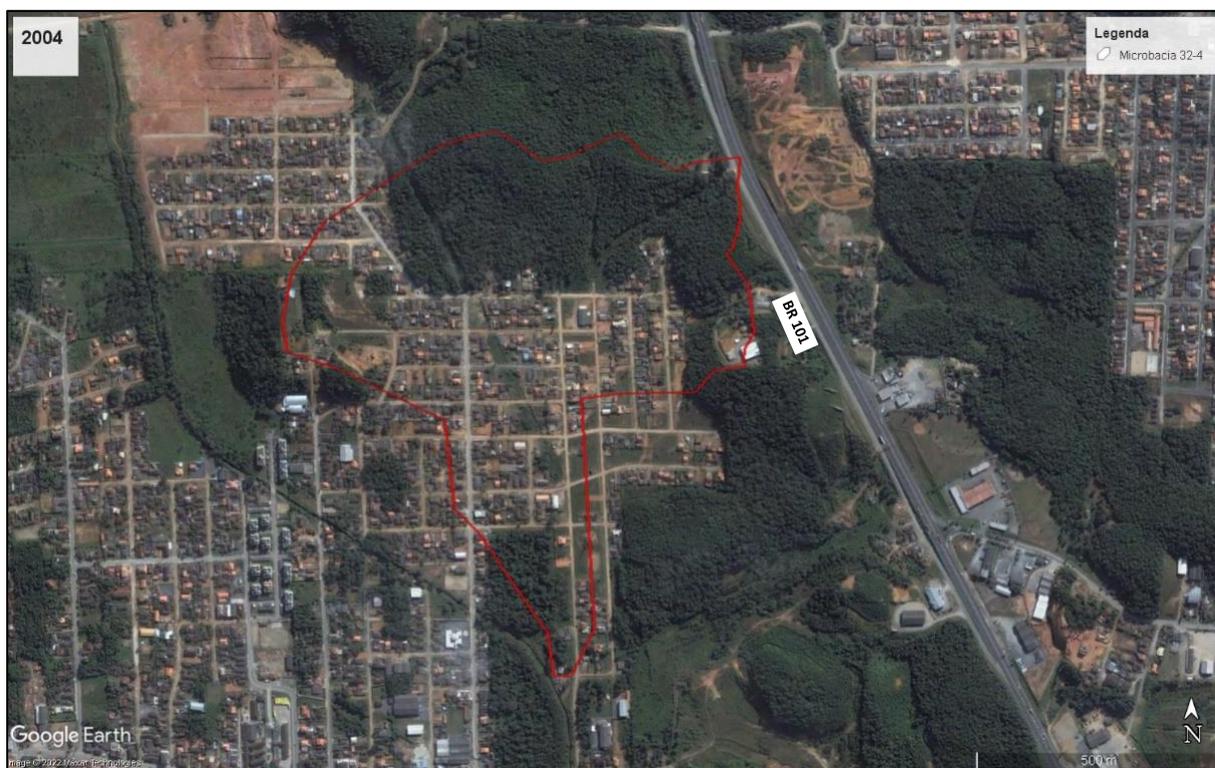
**Figura 53:** Aerofotogrametria histórica do ano de 2004, já caracterizada por apresentar uma paisagem antropizada. Fonte: Google Earth Pro, 2022.

Conforme retratado nas aerofotogrametrias históricas, desde o ano de 2004, a área objeto de estudo encontra-se suscetível aos efeitos da urbanização. Isso ocorre através de edificações de novas residências ao seu entorno e do uso de áreas com presença apenas da comunidade herbácea, fato esse que altera a paisagem da área objeto de estudo e seu entorno, culminando em uma paisagem antropizada. Observa-se que a área de estudo possuía uma grande quantidade de terrenos sem edificações somente com obras de terraplanagem.

Através da aerofotogrametria histórica do ano de 2004, 2014 e 2021, observa-se a expansão urbana da área de estudo quanto sua ocupação, proporcionando um adensamento populacional na área, onde desde de 2004 já se obtinha uma ocupação urbana consolidada, sendo que terrenos anteriormente desocupados, passam a ser utilizados por residências, comércios e empresas. Ainda verifica-se em algumas áreas que estavam com solo exposto, deram lugar a vegetação herbácea.

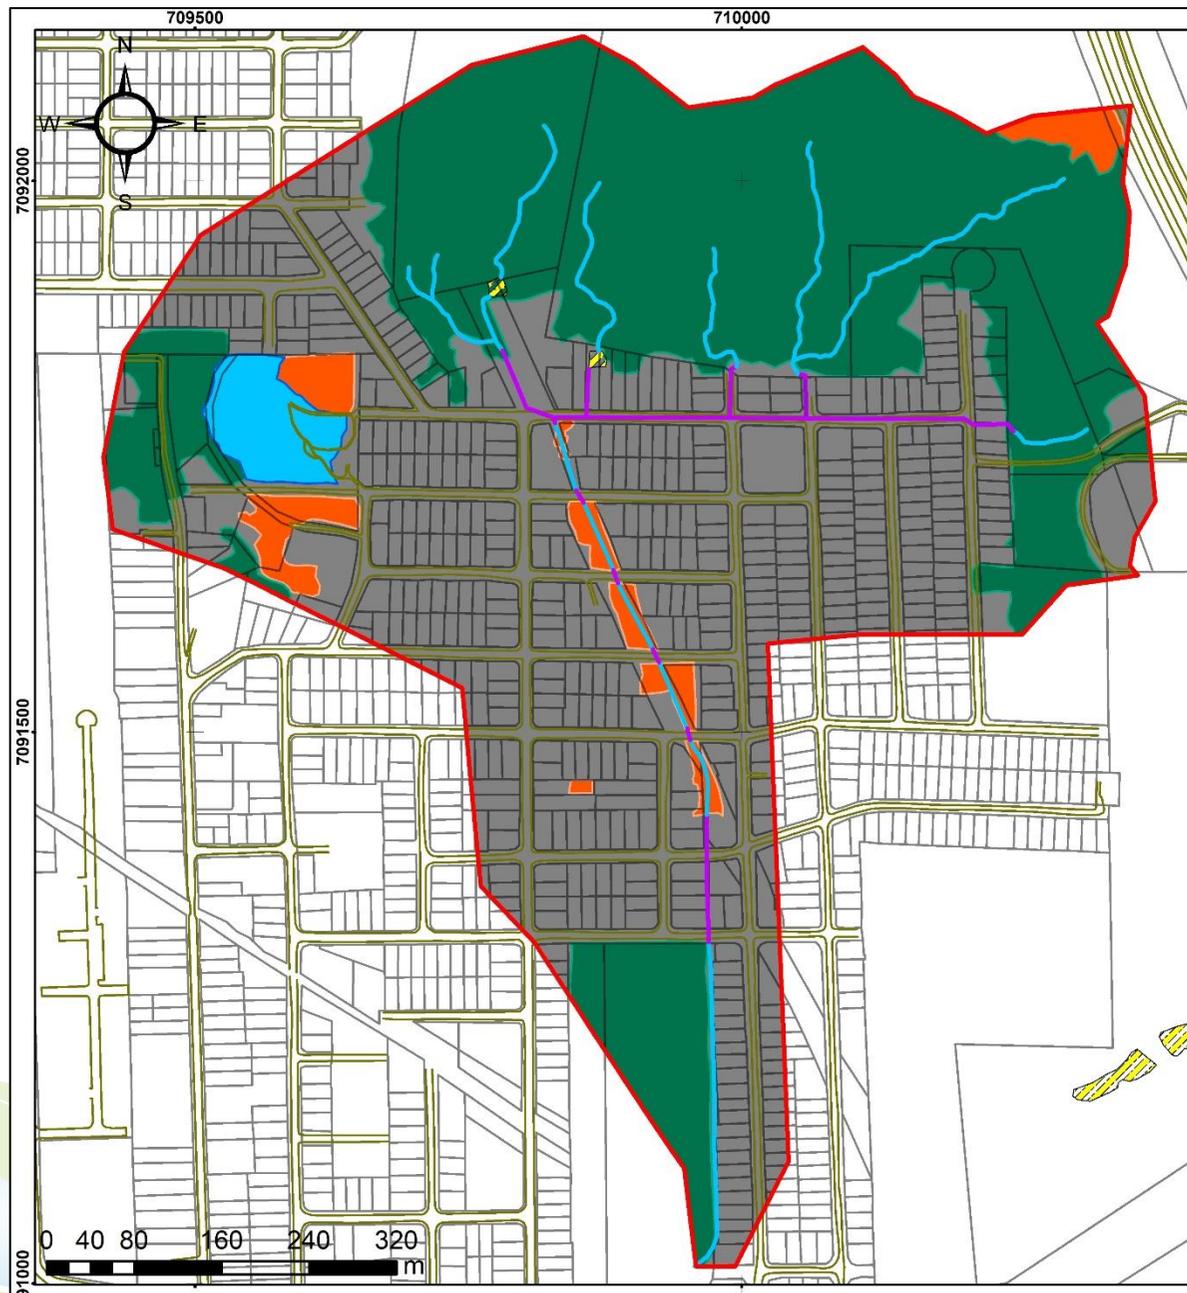
## USO DO SOLO

No Mapa 12 abaixo é possível identificar os usos e ocupação do solo da área da Microbacia 32-4, classificados com uso residencial, de vegetação herbácea, de vegetação densa (maciço florestal) e de vegetação de árvores isoladas.

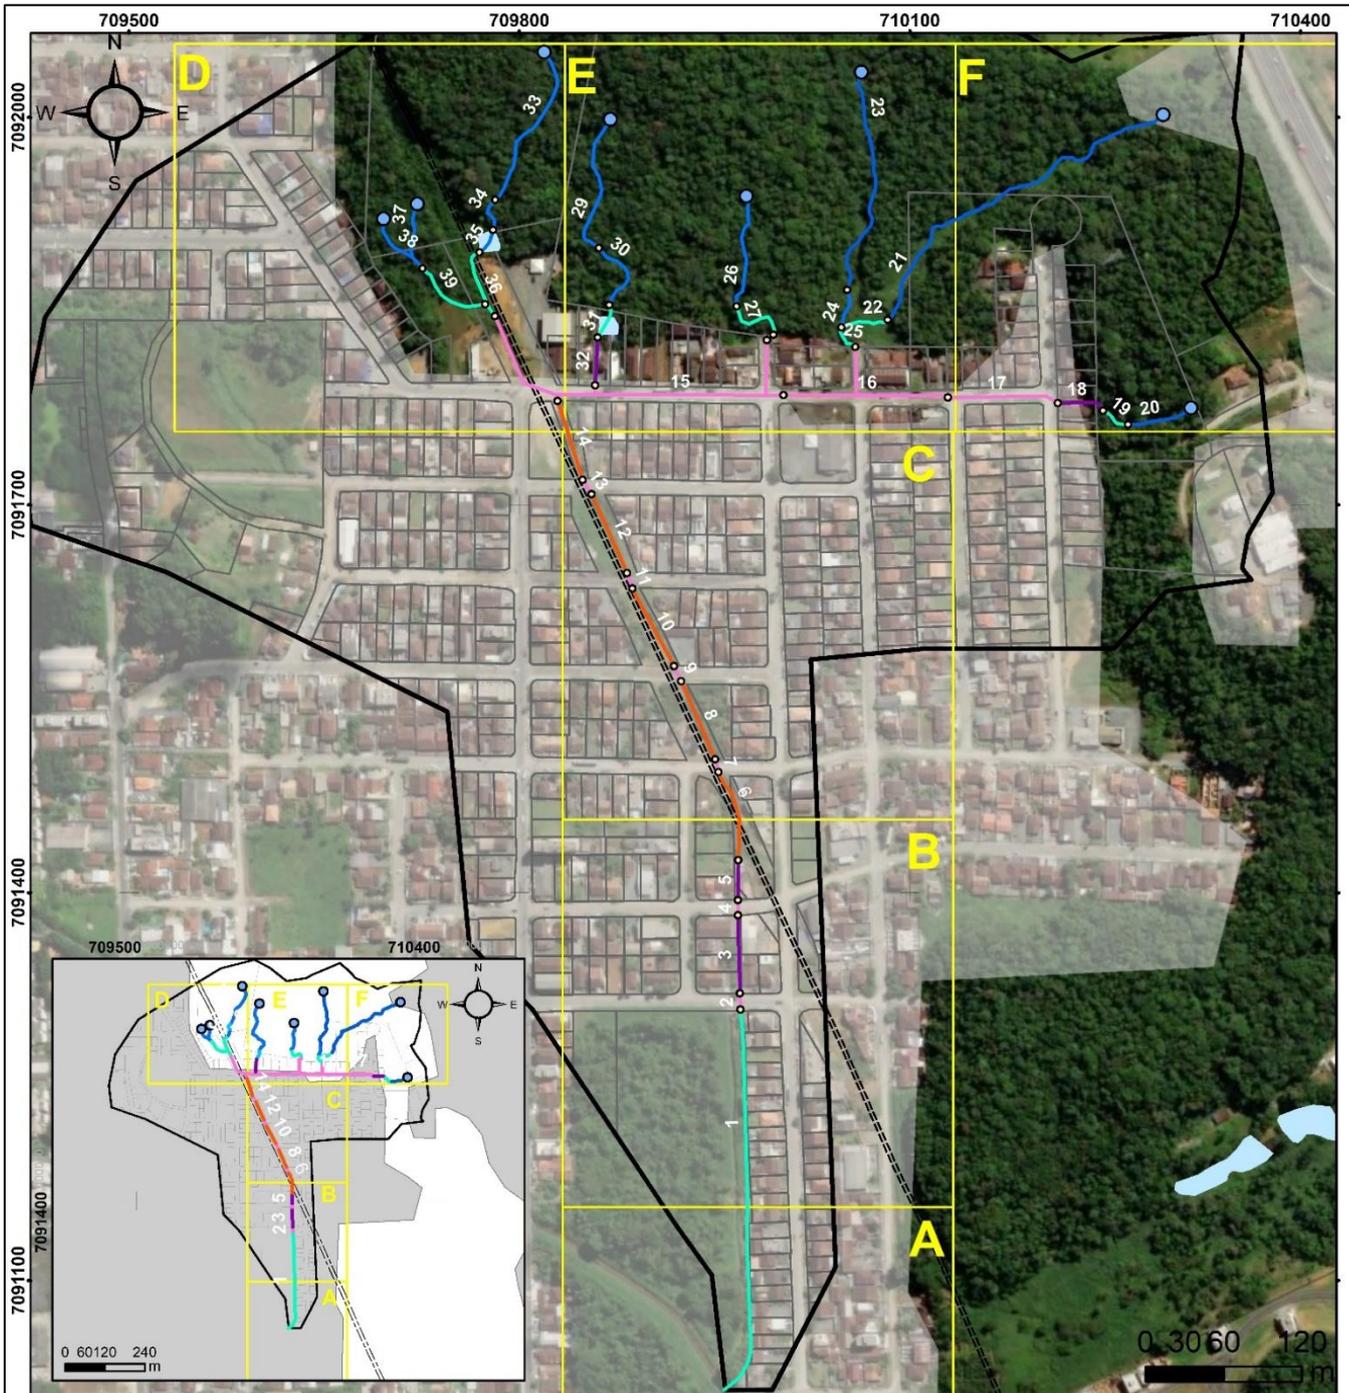
## MAPA DE QUADRANTES

A Microbacia 32-4 foi subdividida em 6 quadrantes iguais posicionados ao longo de toda a extensão dos corpos d'água, de 450 m x 450 m (202,5 mil m<sup>2</sup>), denominados com letras de A a F. Ressalta-se que apesar de alguns trechos da presente microbacia estarem inseridos fora da Área Urbana Consolidada – AUC, optou-se por apresentar a extensão total dos corpos d'água, visando uma caracterização completa da área objeto dessa análise, sendo que os corpos d'água fora da AUC encontram-se em área urbana, tubulados sob via e em transição de área urbanizada com vegetação densa conectados a um remanescente florestal.

No Mapa 13 abaixo, apresenta-se o mapa com a divisão de quadrantes da Microbacia 32-4 objeto dessa análise.

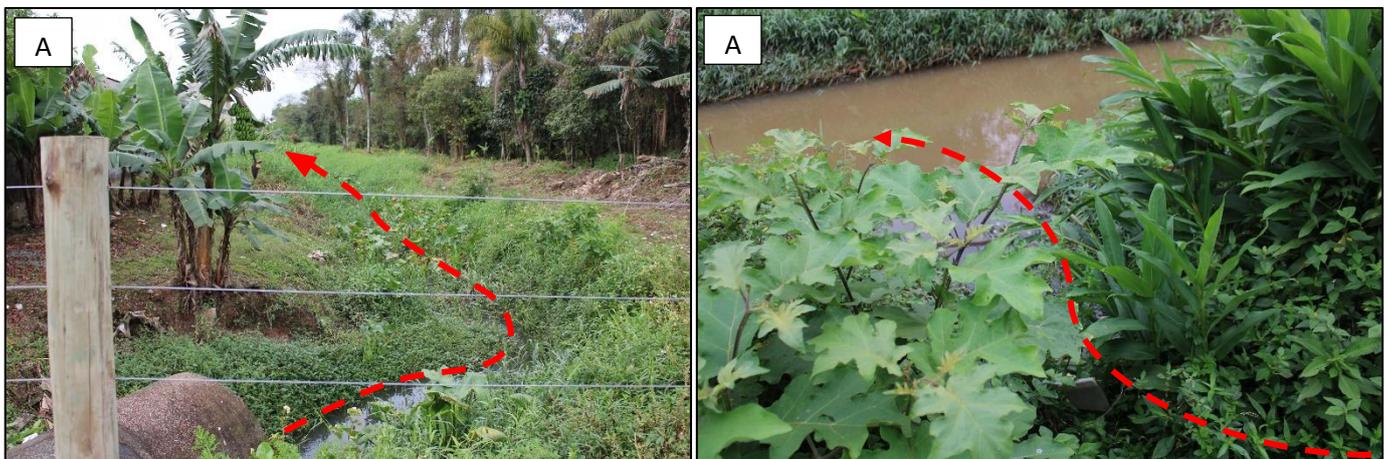
**Figura 61: Trecho 1** localizado em um maciço florestal em área altamente urbanizada dentro da AUC. Legenda: **A** – Registro do início do trecho, vista da Rua Santa Barbara, no quadrante B. **B** – Registro do local em que ele deságua em sua foz o Rio Águas Vermelhas, no quadrante A. Fonte: vistoria realizada no dia 31/10/2022 pela equipe técnica da Bioeco.

A área do trecho 1 situa-se na porção leste de um maciço florestal em área urbanizada dentro dos limites da AUC, onde tem por sua foz o Rio Águas Vermelhas, este que não é abrangido pela microbacia 32-4, e ainda, o trecho 1 encontra-se margeado por edificações, caracterizando uma paisagem altamente urbanizada, conforme Figuras 62 e 63 a seguir.

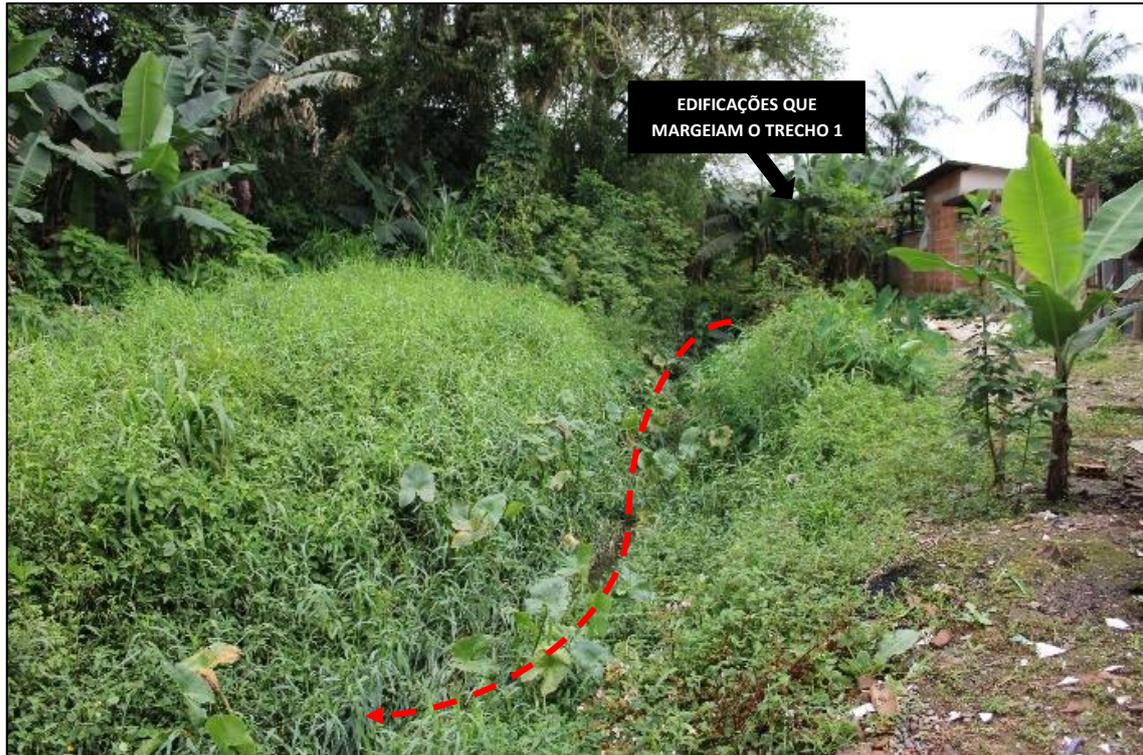
**Figura 62:** Trecho 1 localizado em um maciço florestal, registro que o mostra margeado por edificações. Fonte: vistoria realizada no dia 31/10/2022 pela equipe técnica da Bioeco.

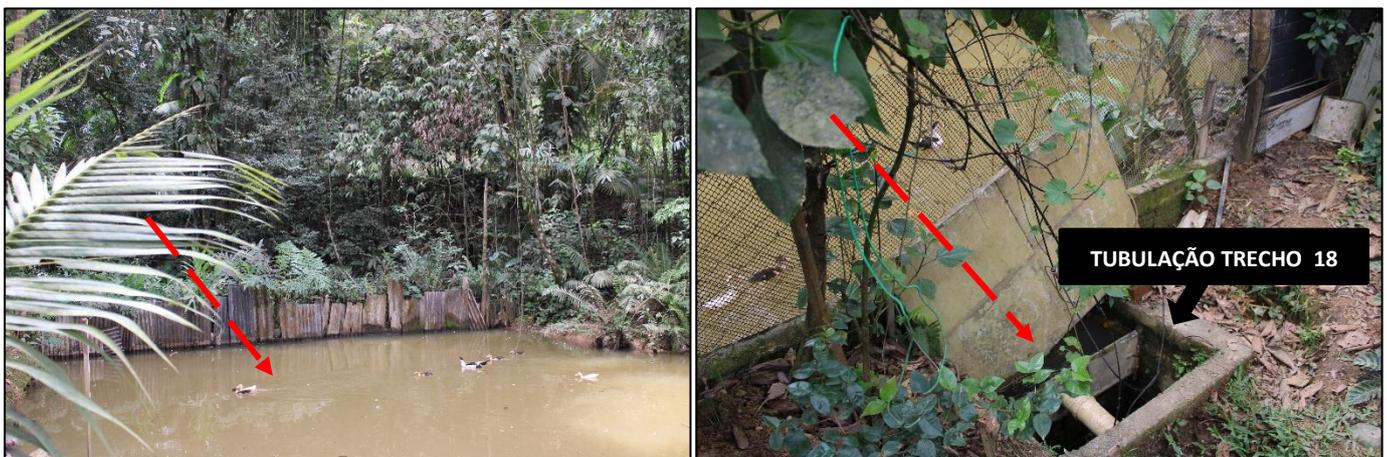
**Figura 63:** Trecho 19 e 20 de encontro com o trecho 18, sendo o trecho 19 e 20 situados em uma área de transição de um maciço florestal em área altamente urbanizada fora da AUC, entretanto em área urbana. Fonte: vistoria realizada no dia 25/10/2022 pela equipe técnica da Bioeco.

Os Trechos 19, 22, 25, 27, 31, 36 e 39 encontra-se inseridos fora da Área Urbana Consolidada – AUC, entretanto permanecem inseridos em área urbana e caracterizam-se por estarem situados em área de transição de um maciço florestal com área altamente urbanizada e com a presença de edificações residenciais, comércio e vias. Esses trechos possuem a presença de espécies exóticas invasoras no seu entorno, devido à expansão da malha urbana, conforme registros abaixo.

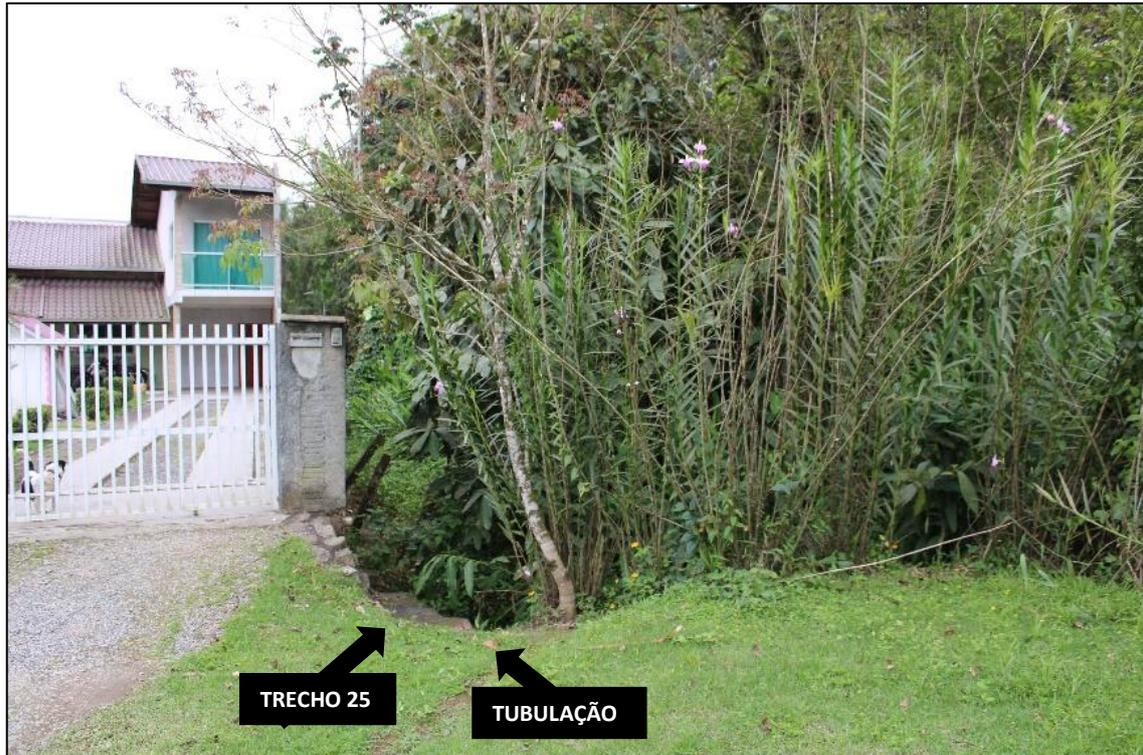
Figura 64: Trecho 25, momento de encontro entre os trechos 22, 24, 21 e 23. Fonte: vistoria realizada no dia 25/10/2022 pela equipe técnica da Bioeco.

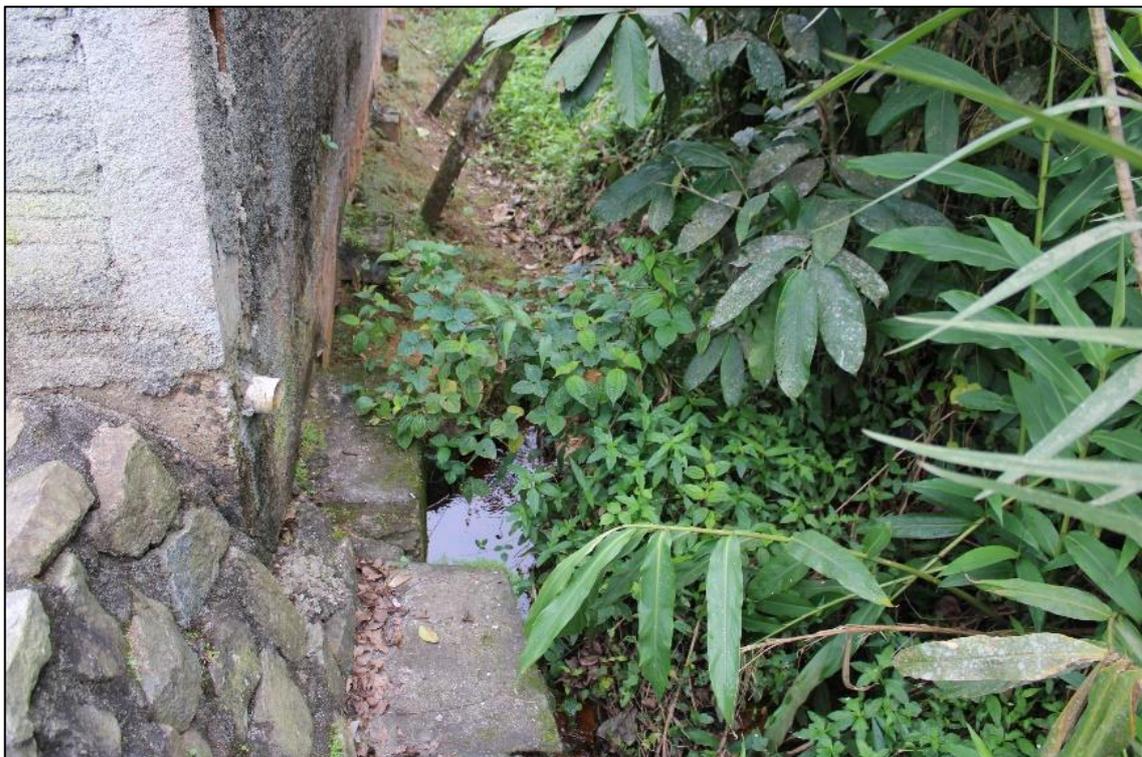
Figura 65: Tubulação de drenagem referente ao trecho 25. Fonte: vistoria realizada no dia 25/10/2022 pela equipe técnica da Bioeco.

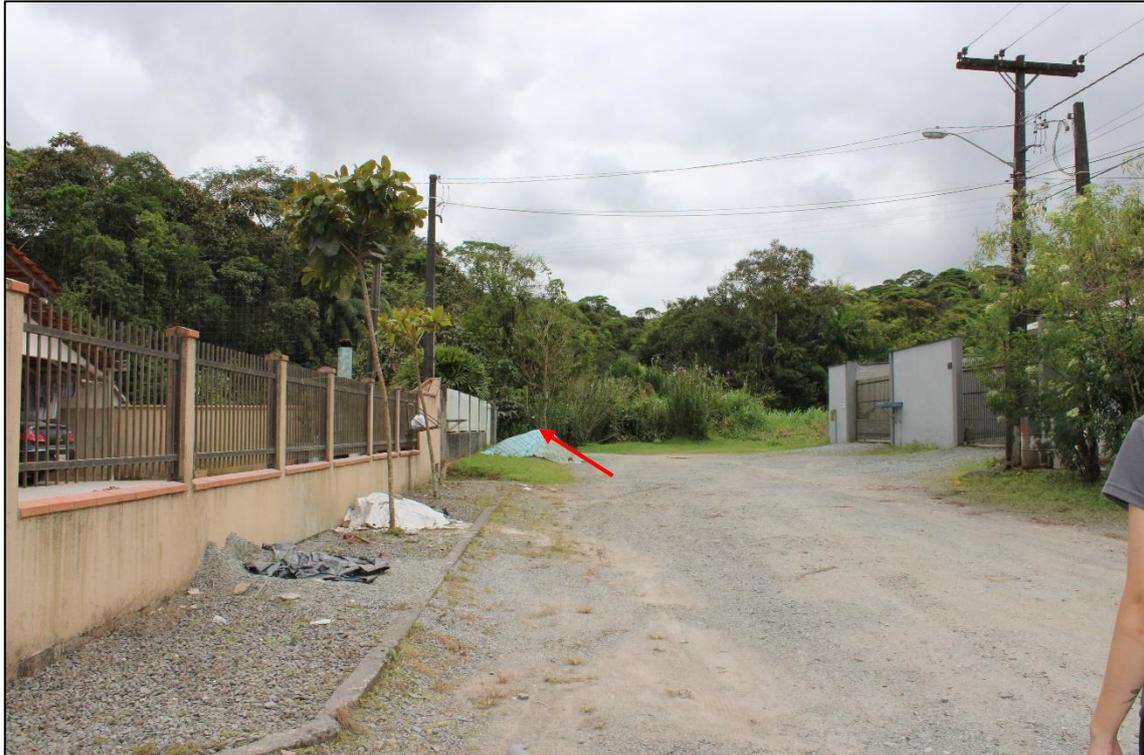
**Figura 66:** Vista para a área do **trecho 22 e 25**, situados em uma área de transição de um maciço florestal em área altamente urbanizada fora da AUC, entretanto em área urbana. Fonte: vistoria realizada no dia 25/10/2022 pela equipe técnica da Bioeco.

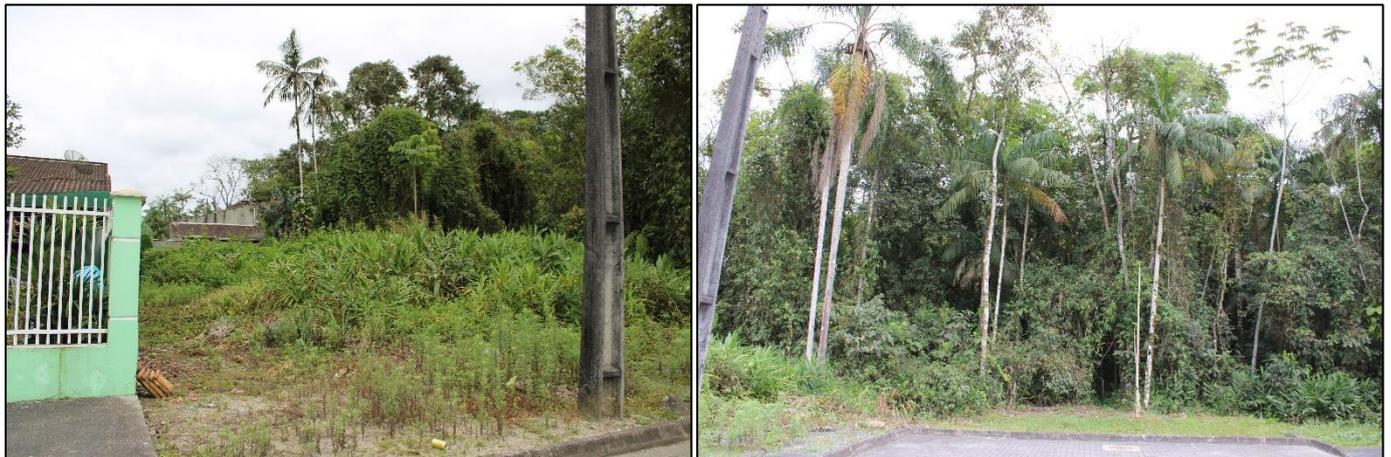
**Figura 67:** **Trecho 27**, localizados em uma área de transição de um maciço florestal em área altamente urbanizada fora da AUC, entretanto em área urbana. Fonte: vistoria realizada no dia 25/10/2022 pela equipe técnica da Bioeco.

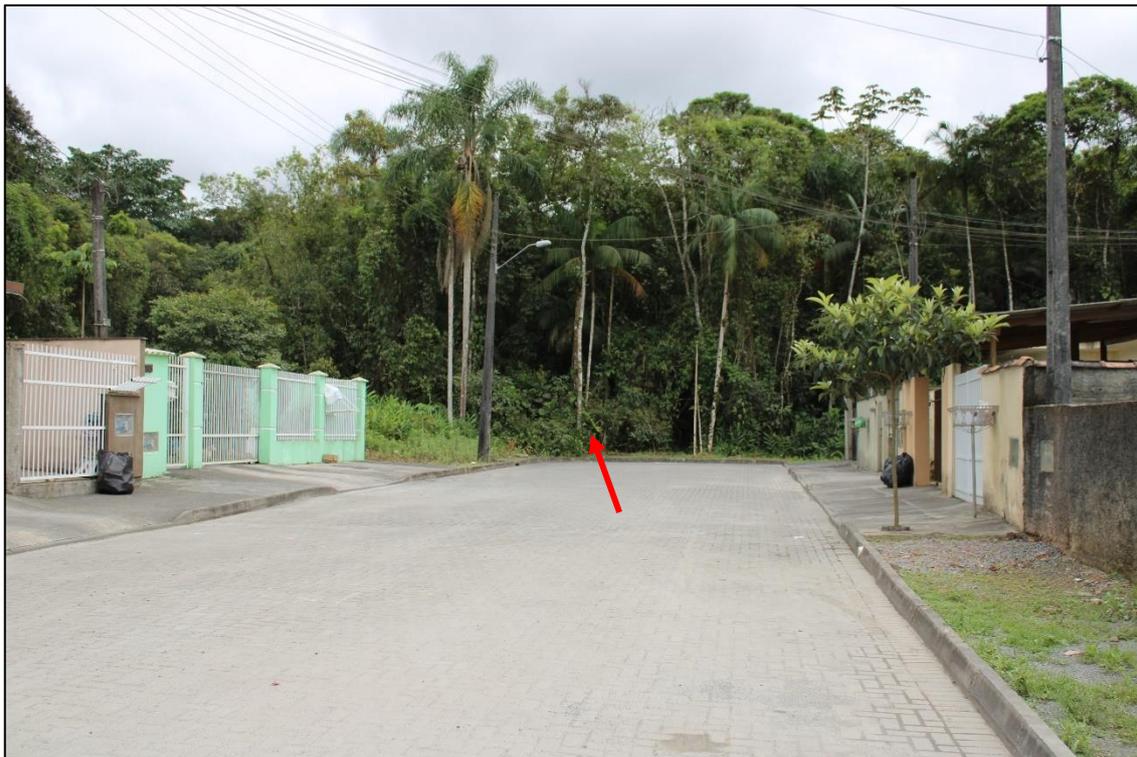
**Figura 68:** Vista para a área do **trecho 27**, situados em uma área de transição de um maciço florestal com área altamente urbanizada, fora da AUC, entretanto em área urbana. Fonte: vistoria realizada no dia 25/10/2022 pela equipe técnica da Bioeco.

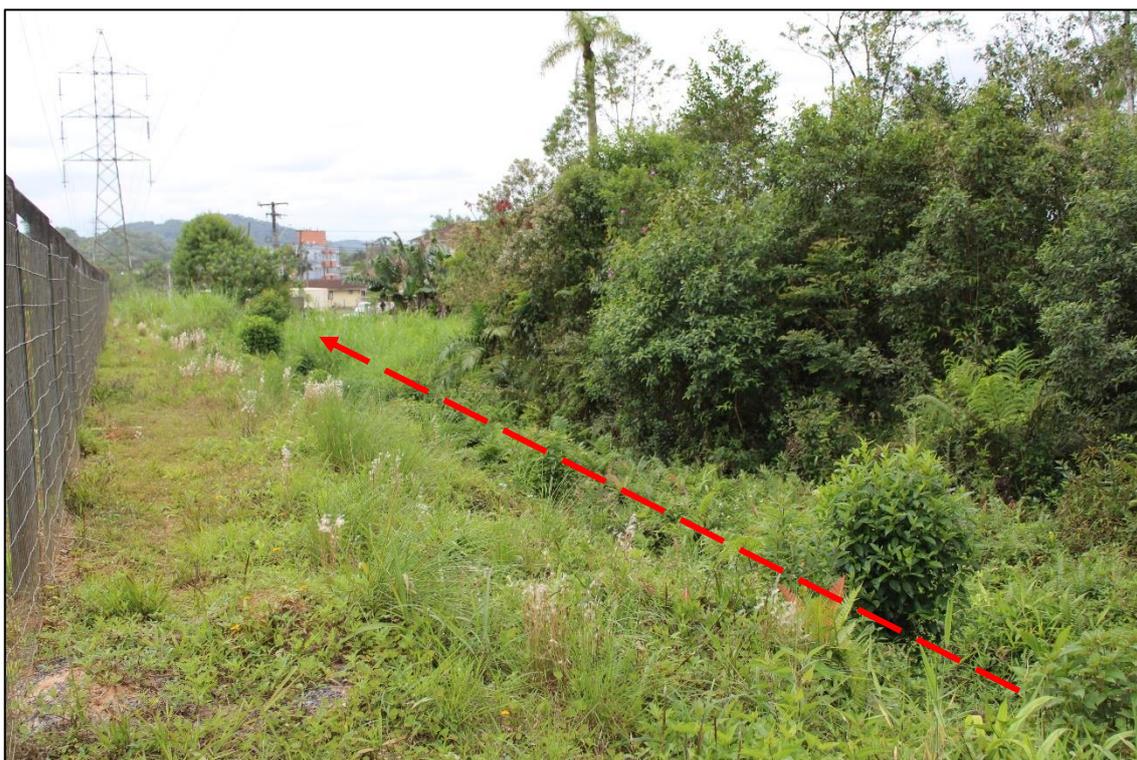
**Figura 69:** Vista da área do **Trecho 36**, situados em uma área de transição de um maciço florestal em área altamente urbanizada fora da AUC, entretanto em área urbana. Fonte: Vistoria realizada no dia 25/10/2022 pela equipe técnica da Bioeco.

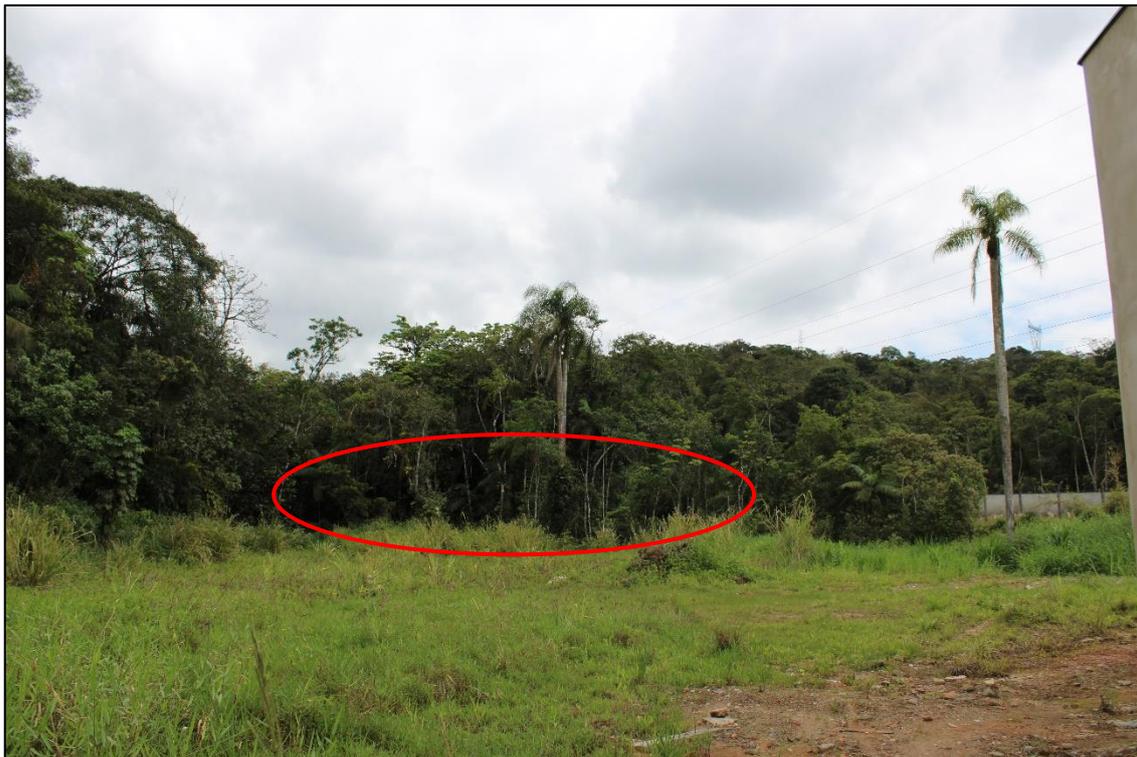
**Figura 70:** Vista da área do Trecho 39, situados em uma área de transição de um maciço florestal em área urbanizada fora da AUC, entretanto em área urbana. Fonte: Vistoria realizada no dia 25/10/2022 pela equipe técnica da Bioeco.

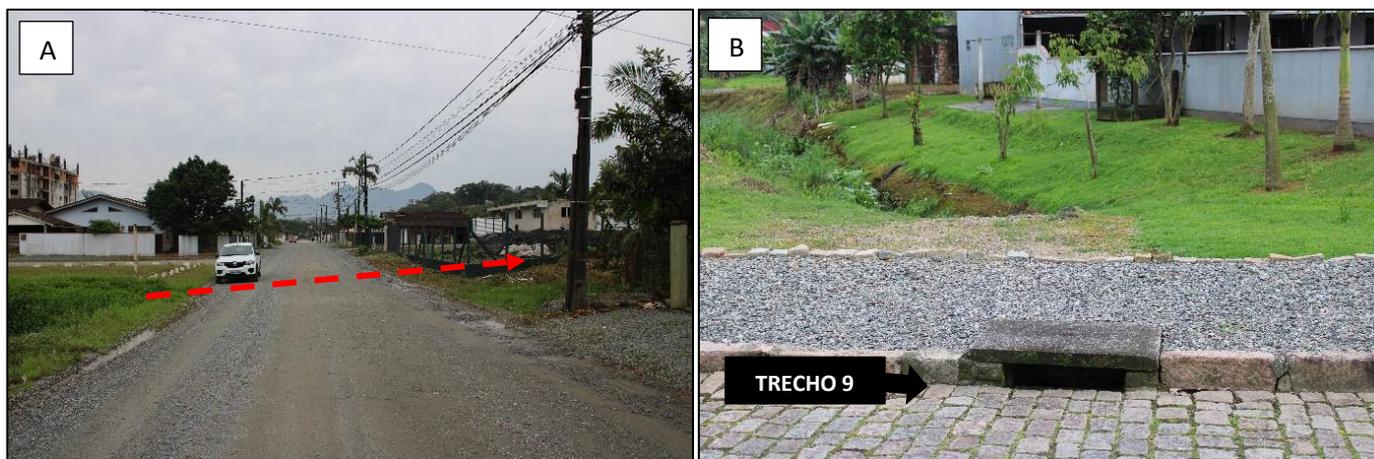
**Figura 71:** Trechos 7 e 9 localizados sob via. Legenda: **A** – Registro do trecho 7, localizado na Rua Sergio Geraldo Rieper, no quadrante C. **B** – Registro do trecho 9 em que ele deságua no trecho 10, no quadrante C. Fonte: vistoria realizada no dia 31/10/2022 pela equipe técnica da Bioeco.

Os trechos 2, 4, 9, 11, 13, 15, 17 e 28 encontram-se inteiramente tubulados, sob vias públicas dentro da Área urbana Consolidada – AUC, enquanto o trecho 16, caracteriza-se por ser tubulado sob via fora da AUC, mas dentro da área urbana, conforme Figura 74 a seguir.

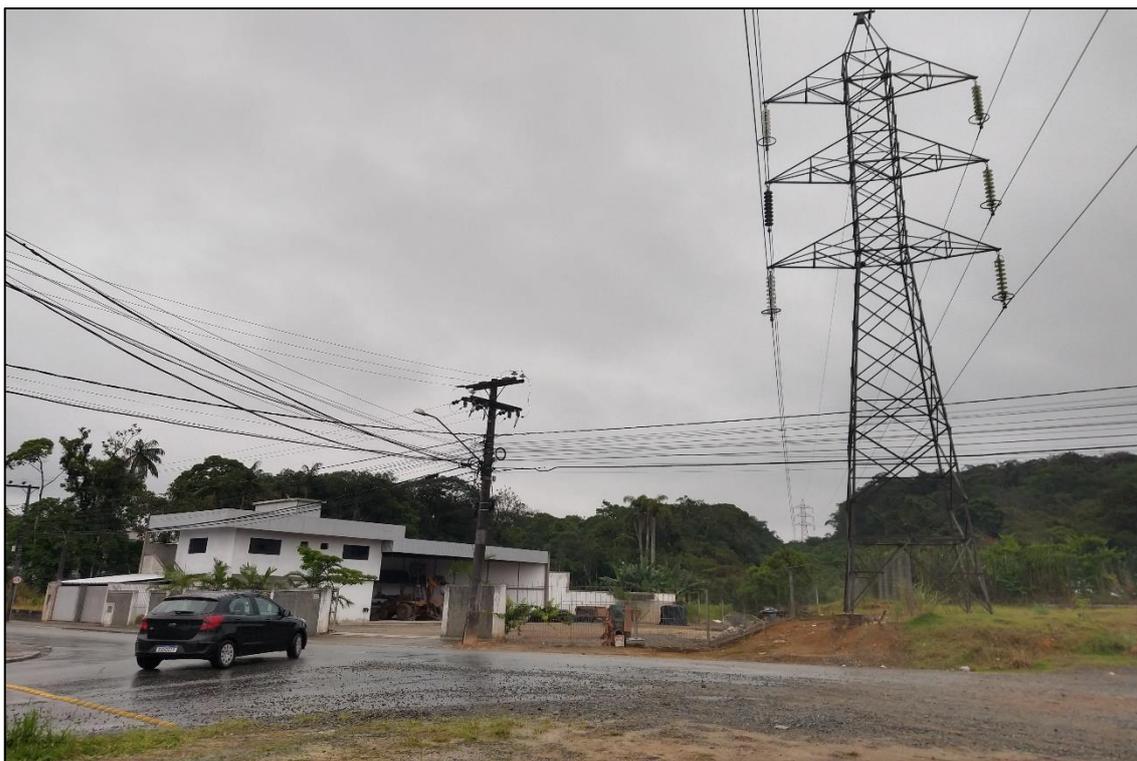
Figura 72: Vista do Trecho 15, o qual encontra-se tubulado sob via. Fonte: Vistoria realizada no dia 11/11/2022 pela equipe técnica da Bioeco.

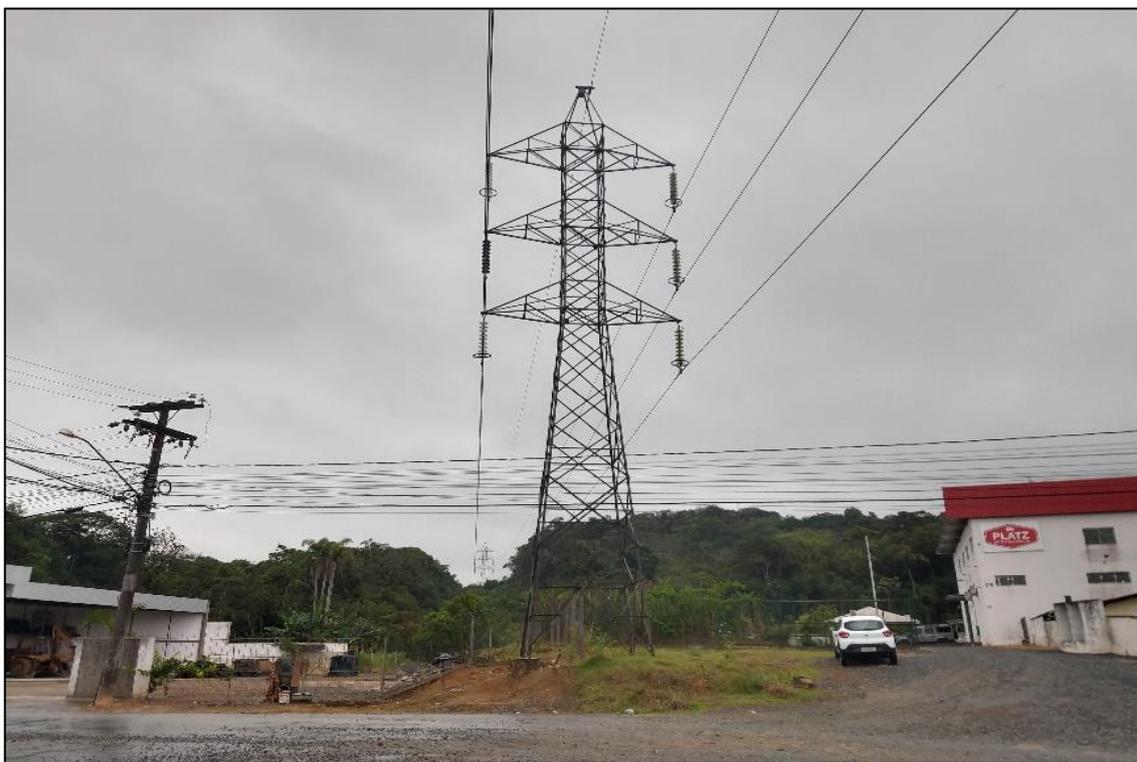
Figura 73: Trecho 15, o qual a área situa-se parcialmente sob a linha de alta tensão, vista da Rua Sebastião Jonck. Fonte: vistoria realizada no dia 11/11/2022 pela equipe técnica da Bioeco.

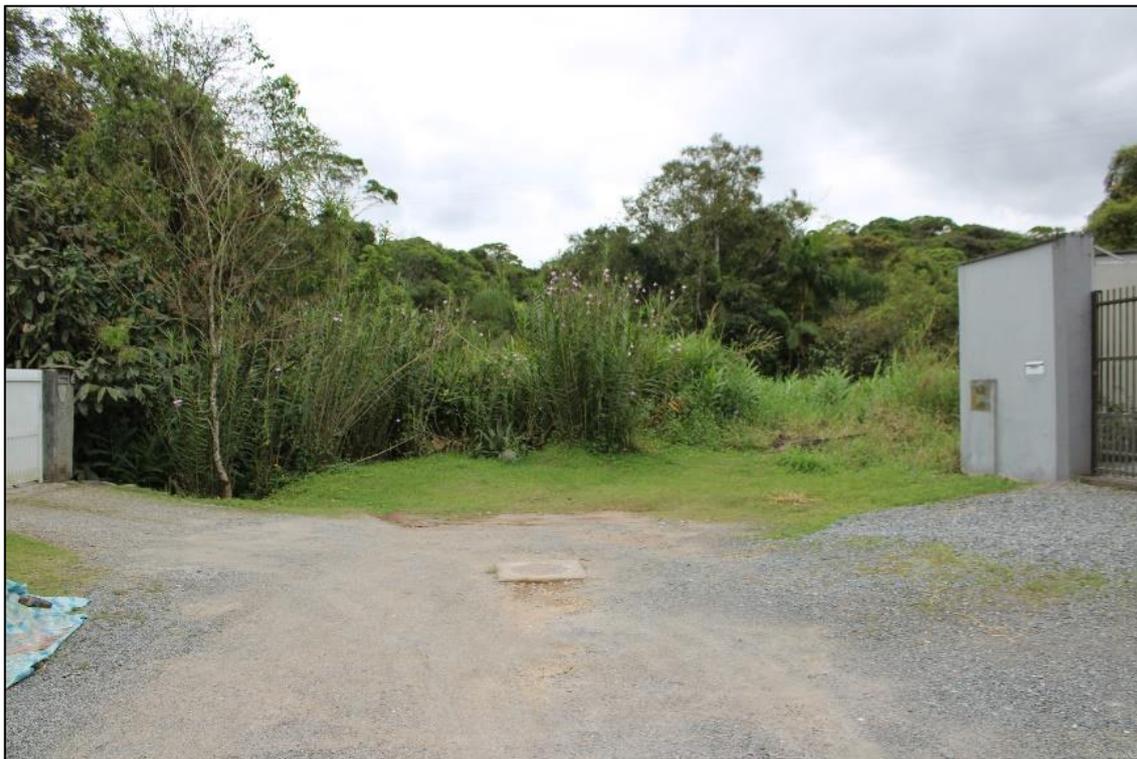
**Figura 74:** Via pública em que está localizado o **trecho 16**, o qual está situado em área urbana, fora dos limites da AUC. Fonte: vistoria realizada no dia 25/10/2022 pela equipe técnica da Bioeco.

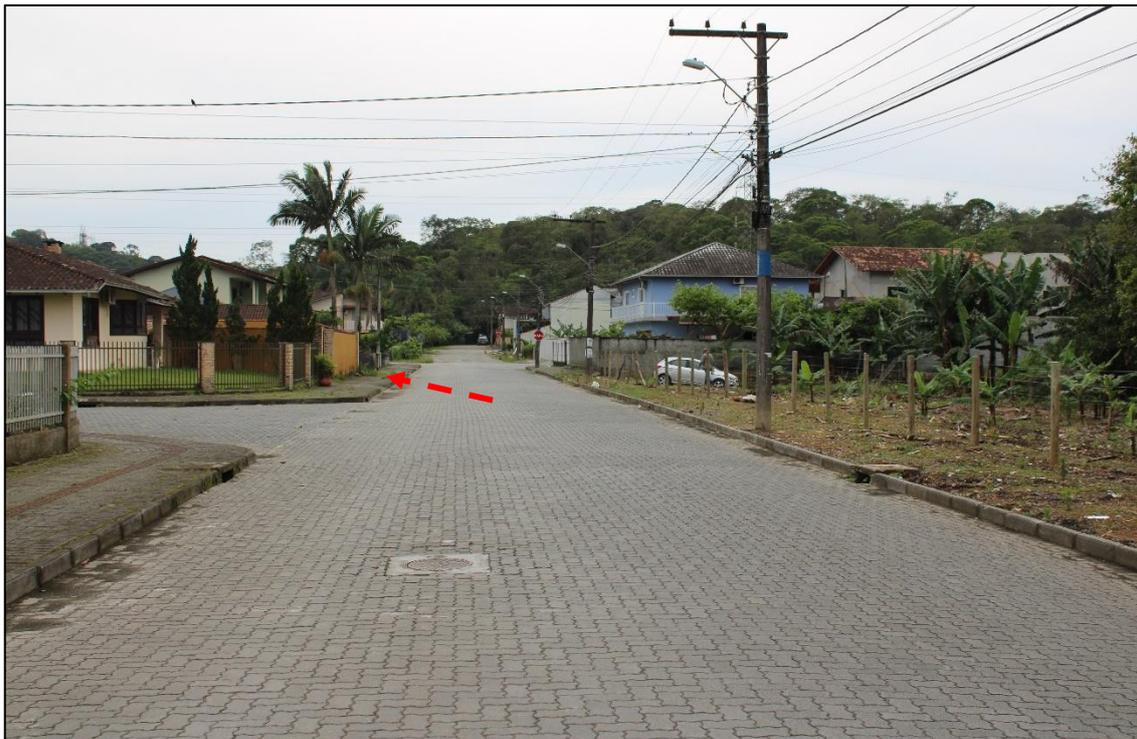
Figura 75: Trecho 3, o qual encontra-se tubulado entre lotes. Fonte: vistoria realizada no dia 11/11/2022 pela equipe técnica da Bioeco.

Os trechos 3, 5, 18 e 32 do macro cenário 3 caracterizam-se por serem tubulados entre lotes, em áreas densamente ocupadas, conforme Figura 75 e 76 a seguir.

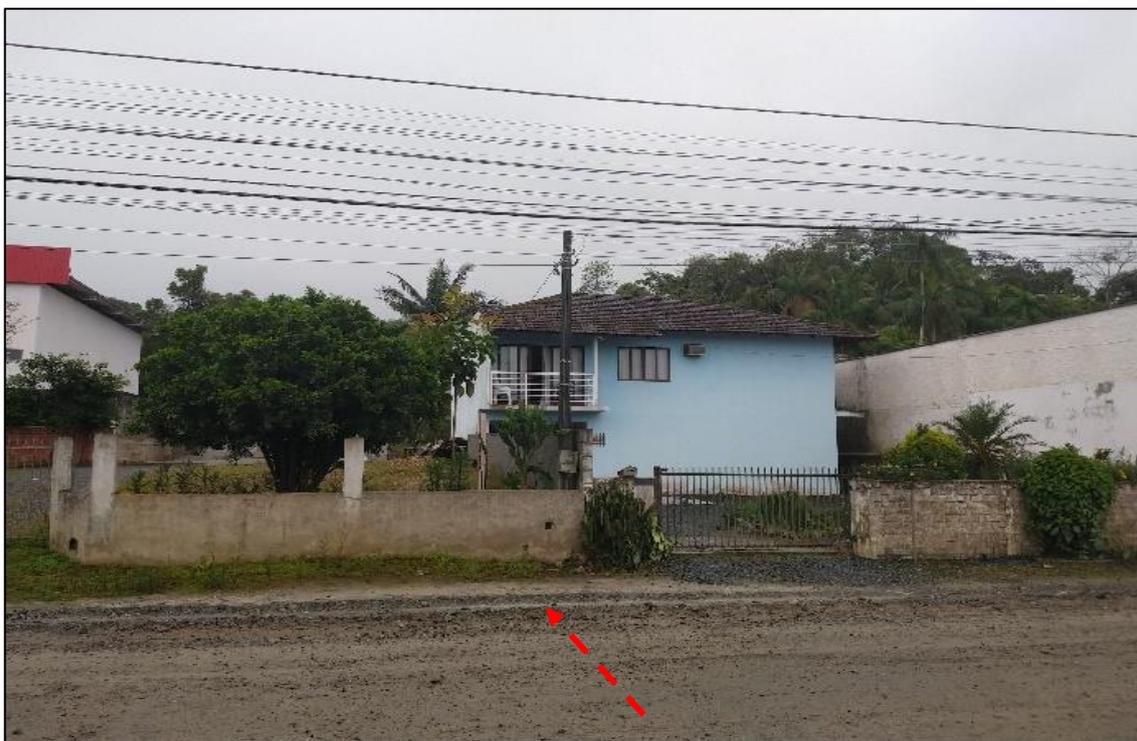
Figura 76: Vista do Trecho 32, o qual encontra-se tubulado entre lotes. Fonte: vistoria realizada no dia 11/11/2022 pela equipe técnica da Bioeco.

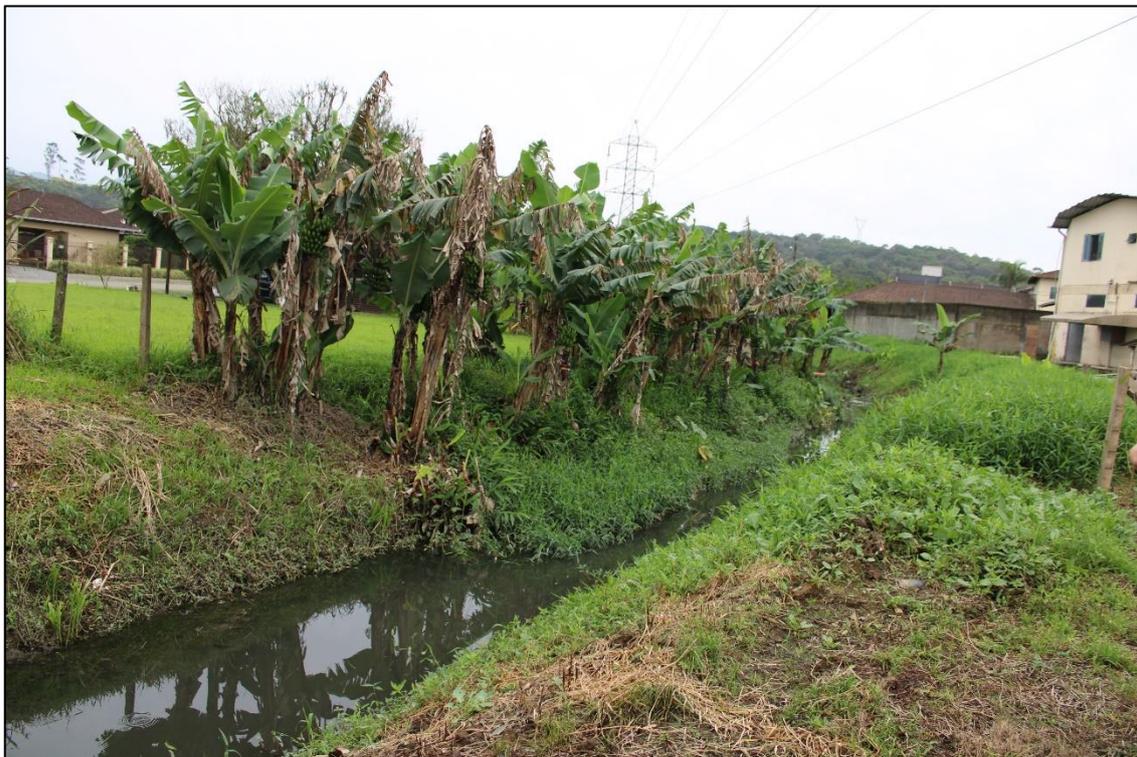
**Figura 77: Trecho 6** com vegetação isolada entre lotes em área densamente urbanizada e ainda, sob a linha de alta tensão. Fonte: vistoria realizada no dia 31/10/2022 pela equipe técnica da Bioeco.

Os trechos 6, 8, 10, 12 e 14 do macro cenário 4, encontram-se entre lotes, caracterizados pela existência de indivíduos arbóreos dispostos de forma isolada, sem conexão a matriz florestais adjacentes, com predominância de espécies exóticas e invasoras, devido ao histórico de ocupação urbana da área e ao seu entorno, caracterizada com edificações ao redor. E ainda, salienta-se que passa sobre os trechos a linha de alta tensão, com uma torre instalada parcialmente no trecho 15, conforme Figuras 77, 78 e 79 a seguir.

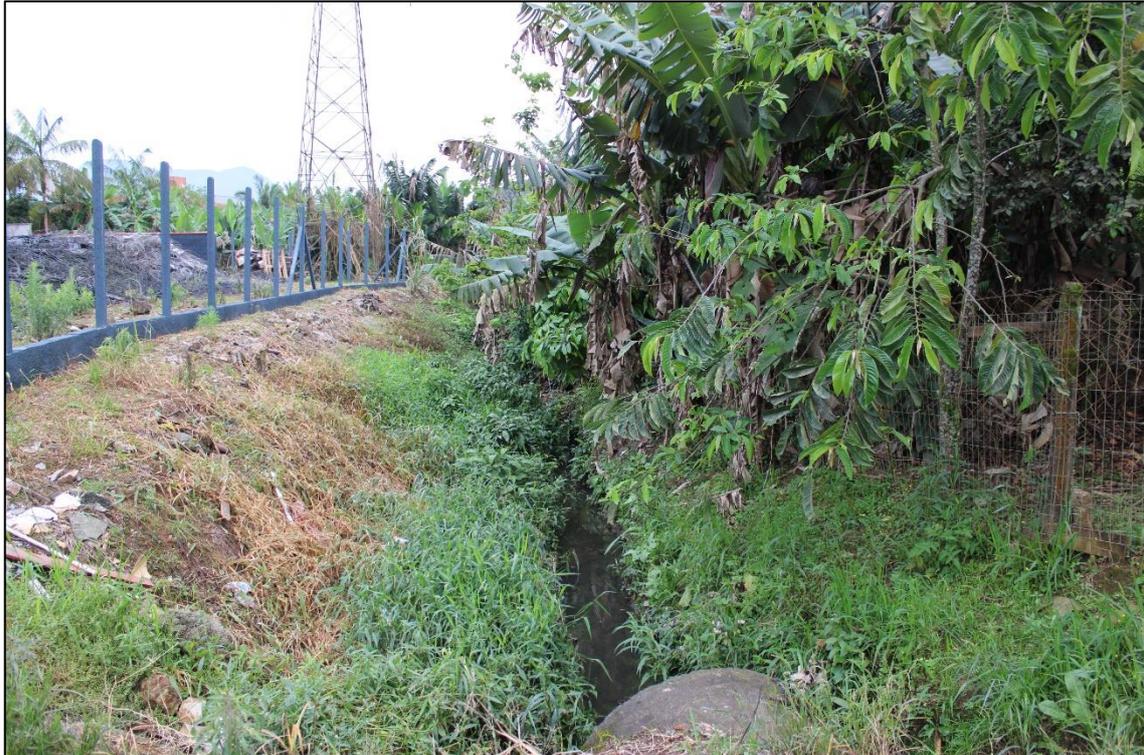
**Figura 78: Trecho 8** com vegetação isolada entre lotes em área densamente urbanizada e ainda, sob a linha de alta tensão. Fonte: vistoria realizada no dia 31/10/2022 pela equipe técnica da Bioeco.
