## 2.6. PARÂMETROS INDICATIVOS AMBIENTAIS URBANÍSTICOS, HISTÓRICO OCUPACIONAL E PERFIL SOCIOECONÔMICO LOCAL

## 2.7. ESTUDO DOS QUADRANTES

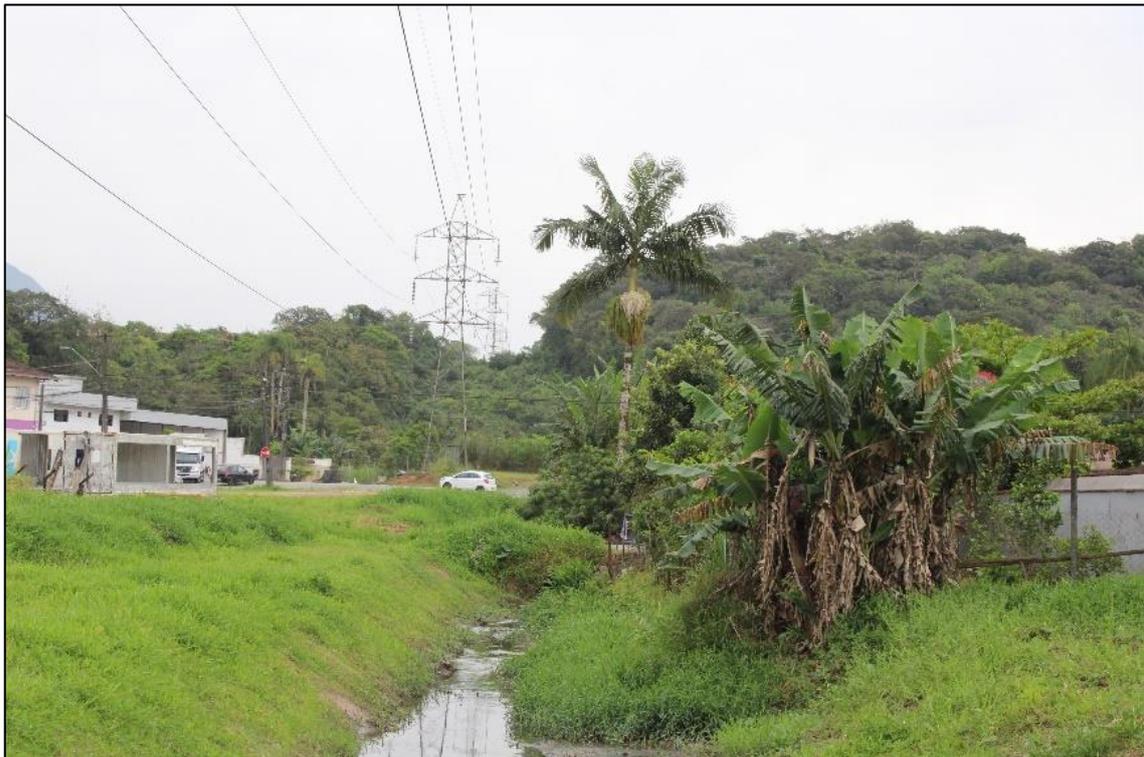
**Figura 79: Trecho 14** com vegetação isolada entre lotes em área densamente urbanizada e ainda, sob a linha de alta tensão. Fonte: vistoria realizada no dia 31/10/2022 pela equipe técnica da Bioeco.

Os trechos 6, 8, 10, 12 e 14 do macro cenário 4, encontram-se entre lotes, caracterizados pela existência de indivíduos arbóreos dispostos de forma isolada, sem conexão a matriz florestais adjacentes, com predominância de espécies exóticas e invasoras, devido ao histórico de ocupação urbana da área e ao seu entorno, caracterizada com edificações ao redor. E ainda, salienta-se que passa sobre os trechos a linha de alta tensão, com uma torre instalada parcialmente no trecho 15, conforme Figuras 77, 78 e 79 a seguir.

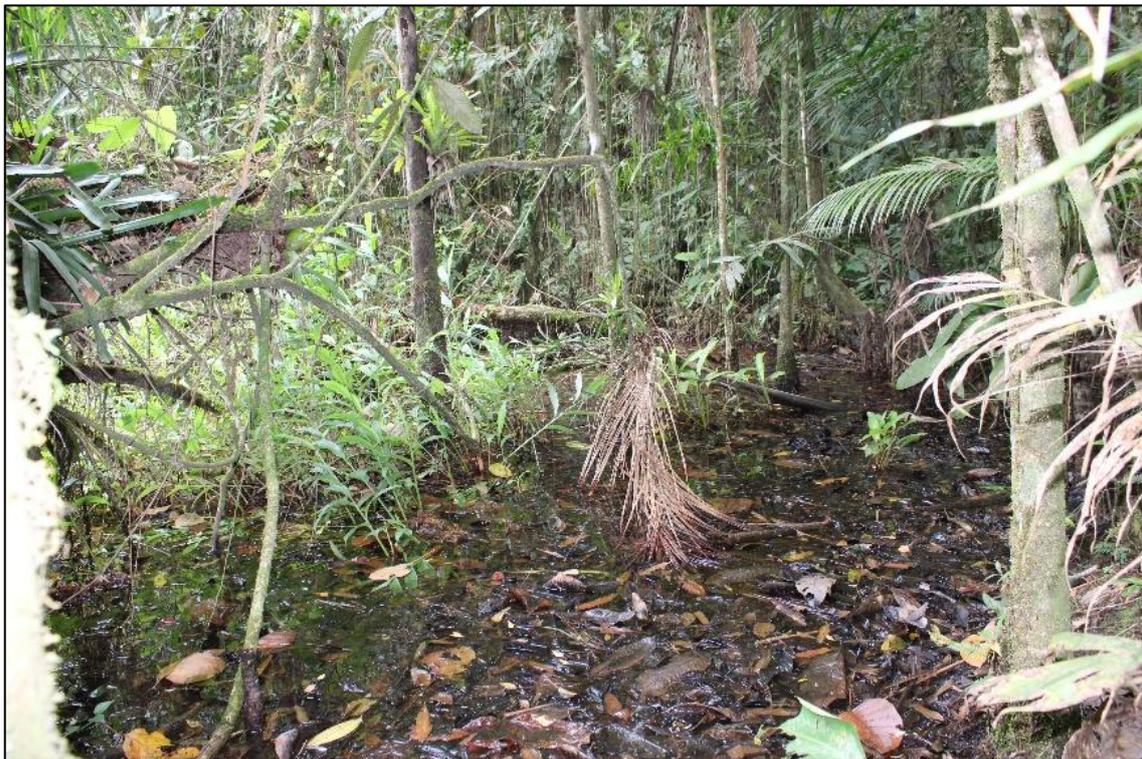
**Figura 80:** Corpo d'água referente ao trecho 26. Fonte: vistoria realizada no dia 25/10/2022 pela equipe técnica da Bioeco.

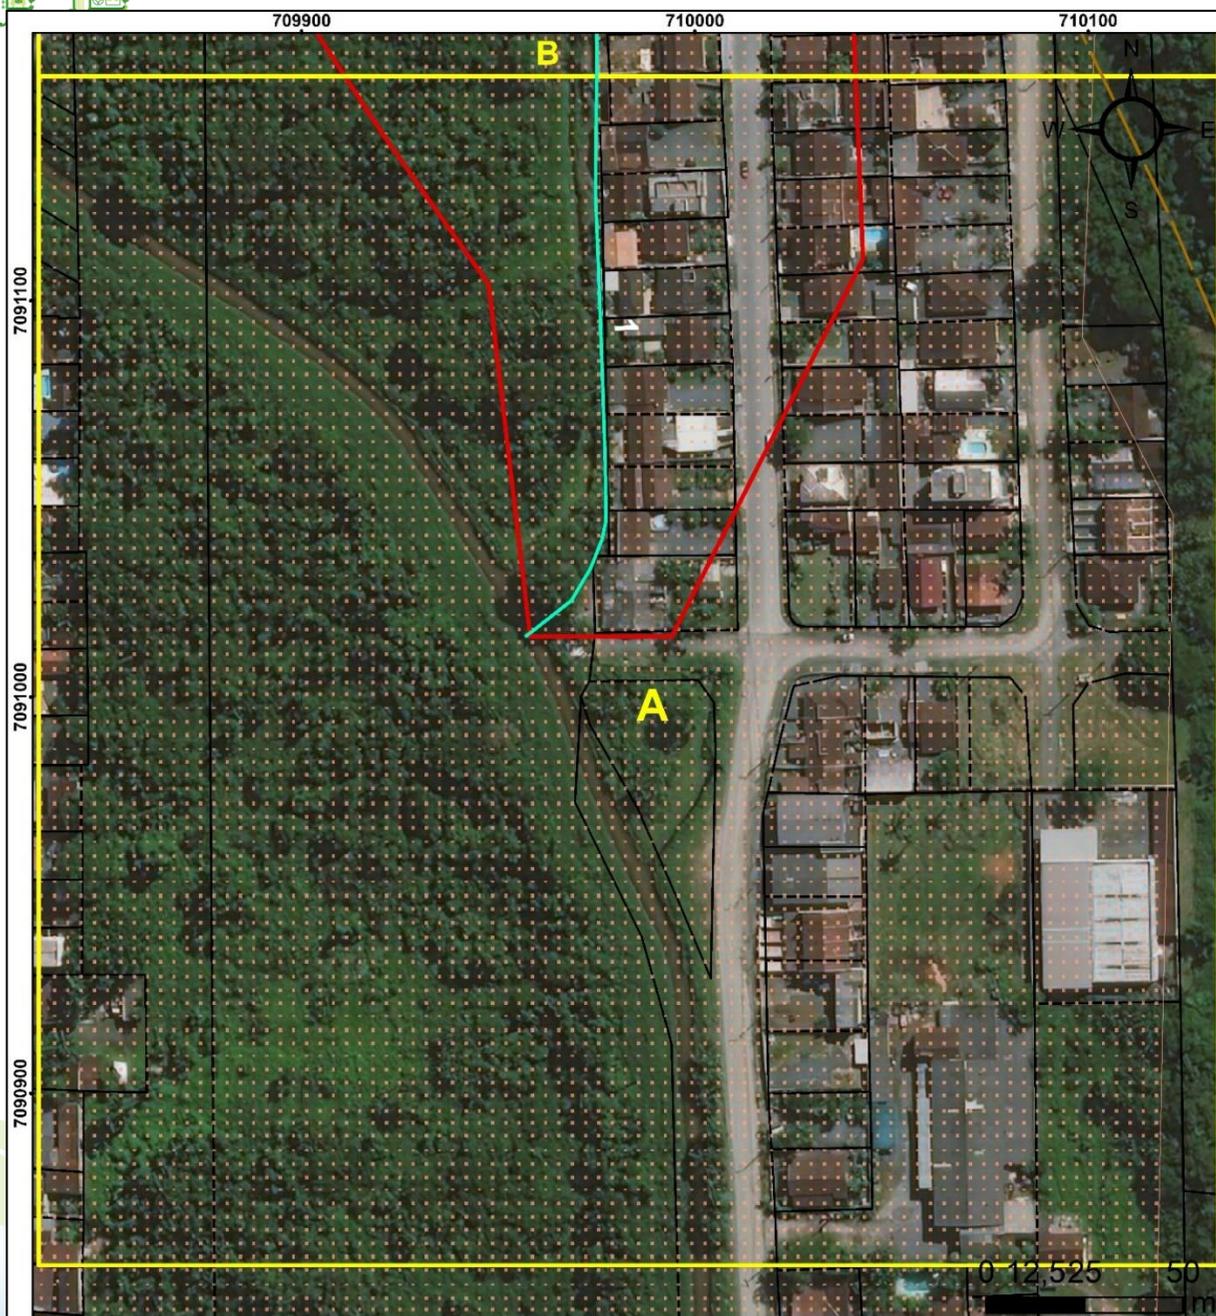
## QUADRANTE A

O trecho 1 (Macro cenário 1), caracterizado como corpo d'água aberto com vegetação densa sob pressão antrópica, encontra-se aberto, com distintas configurações de paisagem a sua margem. A Oeste do corpo d'água, predomina-se a formação de um fragmento florestal, o qual sobre sua borda a colonização de espécies herbáceas, consideradas como exóticas e invasoras. A colonização por essa comunidade se dá pela condição sanitária do local, uma vez que o corpo se encontra em alto grau de eutrofização. Esse fato, pode ser recorrente por conta de lado Leste do corpo d'água haver edificações unifamiliares, em que o esgoto sanitário é depositado diretamente no corpo d'água. Desse modo, considera-se a área altamente antropizada, sobre condições sanitárias precárias, prejudicando o bem estar social dos moradores da região.

No Mapa 14 abaixo, apresenta-se a visão geral do Quadrante A, que abrange parcialmente o trecho 1.

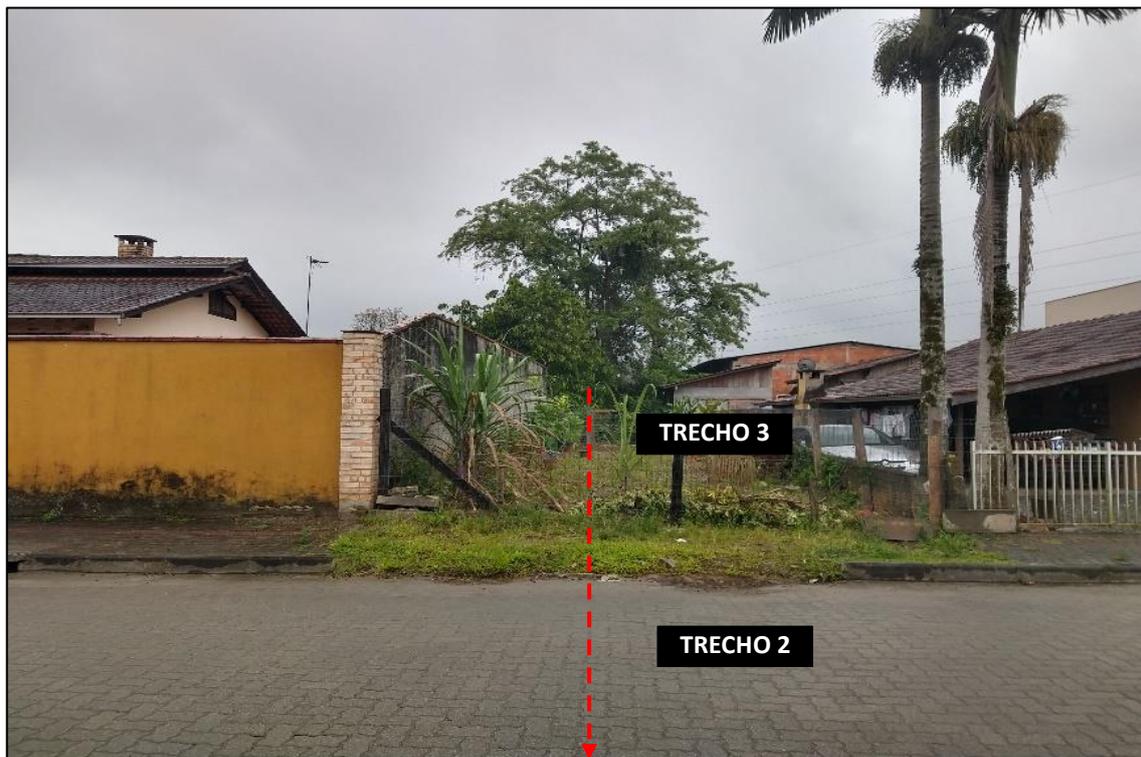
**Figura 81:** Trechos 2 e 3, localizados na Rua Santa Bárbara. Fonte: vistoria realizada no dia 11/11/2022 pela equipe técnica da Bioeco.

O trecho 2 (Macro cenário 2), que dá continuidade ao trecho 1 (Macro cenário 1), dá origem ao corpo d'água tubulado (fechado) sob via pública, o qual torna-se um corpo d'água tubulado (fechado) entre lotes, com presença de árvores isoladas, dando origem ao trecho 3 (Macro cenário 3), neste quadrante.

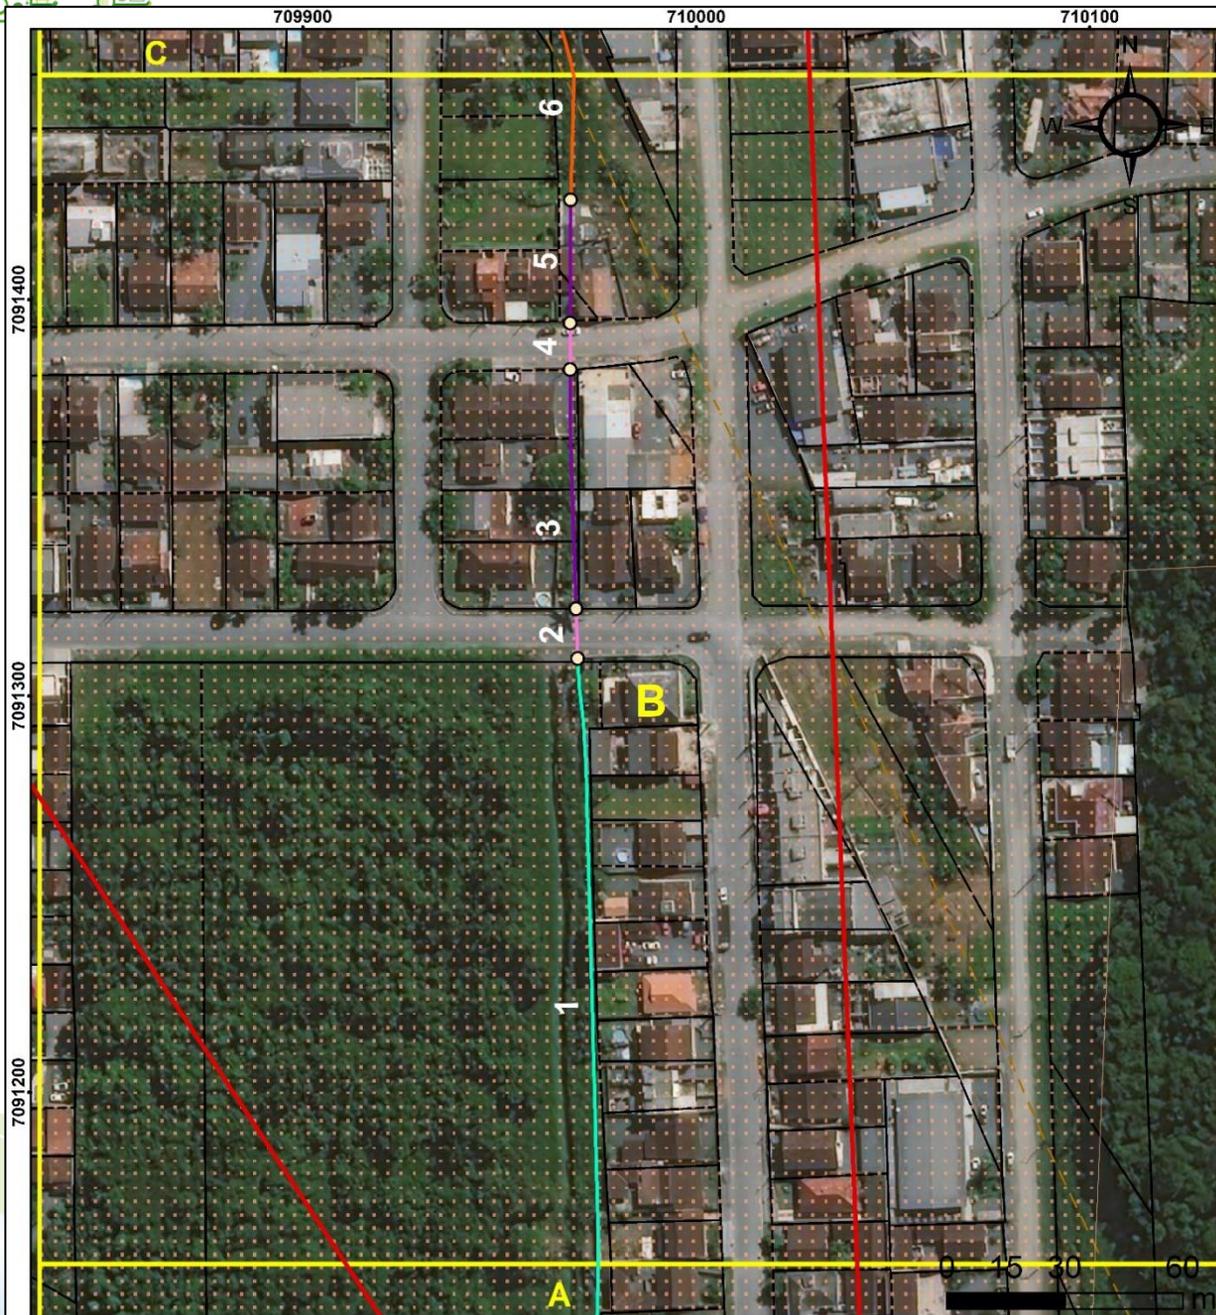
## QUADRANTE B

Em sequência, vem o trecho 4 (Macro cenário 2) que consiste em um trecho tubulado (fechado) sob via pública, seguindo para o trecho 5 (Macro cenário 3) que configura-se como corpo d'água tubulado (fechado) entre lotes. O trecho 6 (Macro cenário 4), vem logo após, caracterizando-se como corpo d'água aberto com árvores isoladas em área urbanizada.

No Mapa 15 a seguir, apresenta-se o Quadrante B, o qual abrange os trechos 1, 2, 4, 3, 5, 6.

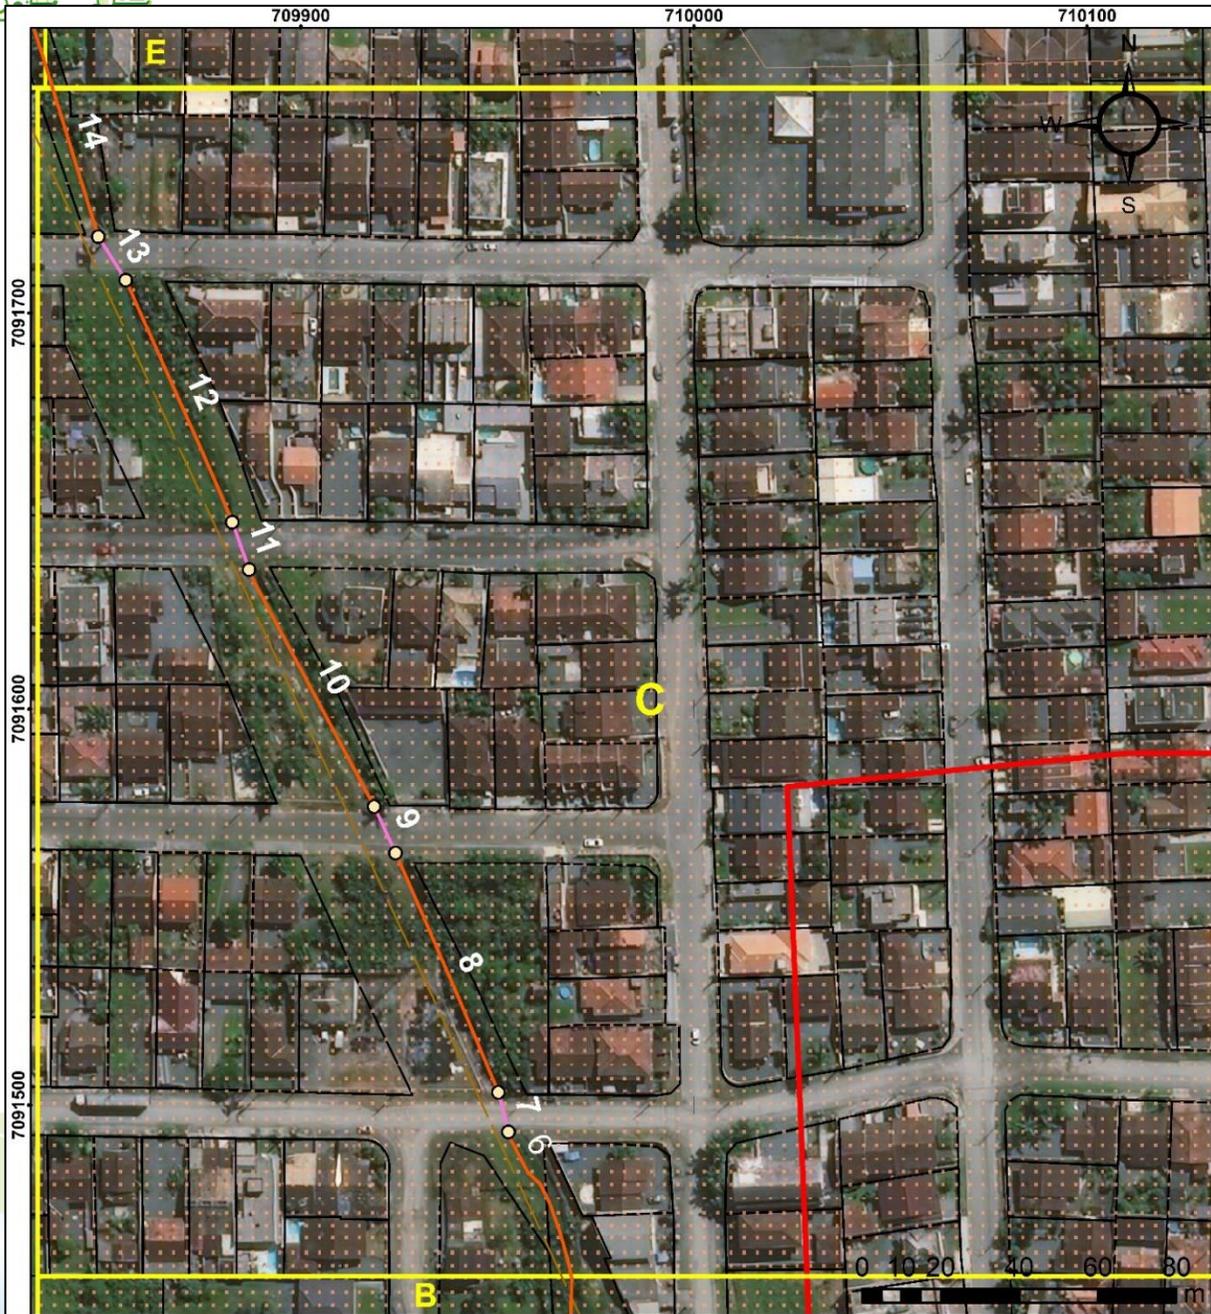
## QUADRANTE C

O cenário do quadrante C é dividido em dois macro cenários basicamente, sendo corpo d'água aberto com árvores isoladas em área urbanizada e corpo d'água fechado sob vias. Após o trecho 6 (Macro cenário 4), vem o trecho 7 (Macro cenário 2) que consiste em um corpo d'água fechado sob vias, da mesma forma em sequência se sucedem os trechos: 8 e 9, 10 e 11, 12 e 13, 14.

No Mapa 16 abaixo, apresenta-se o Quadrante C, que abrange os trechos 6, 7, 8, 9, 10, 11, 12, 13 e 14.

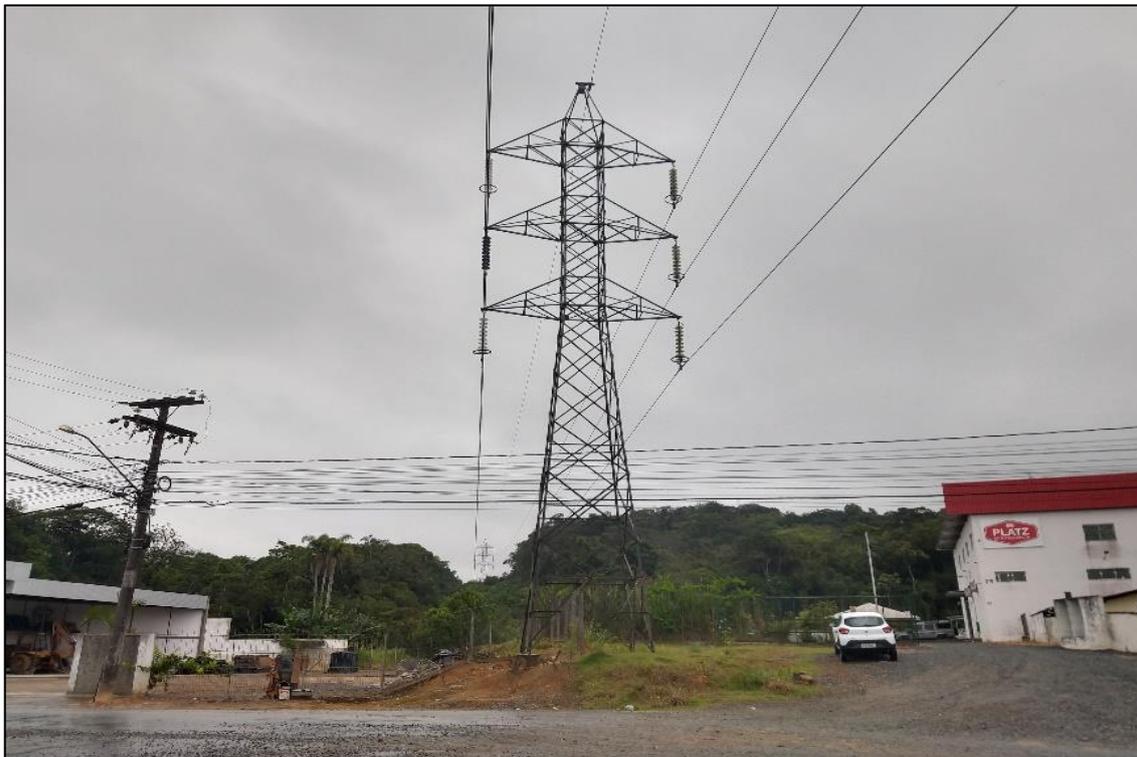
**Figura 82:** Localização do trecho 15, que está parcialmente sob imóvel com torre de alta tensão. Fonte: vistoria realizada no dia 11/11/2022 pela equipe técnica da Bioeco.

No quadrante D, tem-se o trecho 14 (Macro cenário 4) que consiste em corpo d'água aberto com árvores isoladas em área urbanizada, tendo sequência com o trecho 15 (Macro cenário 2) que caracteriza-se como corpo d'água fechado sob vias, este que está localizado na Rua Sebastião Jonck, inserido parcialmente sob linha de alta tensão.

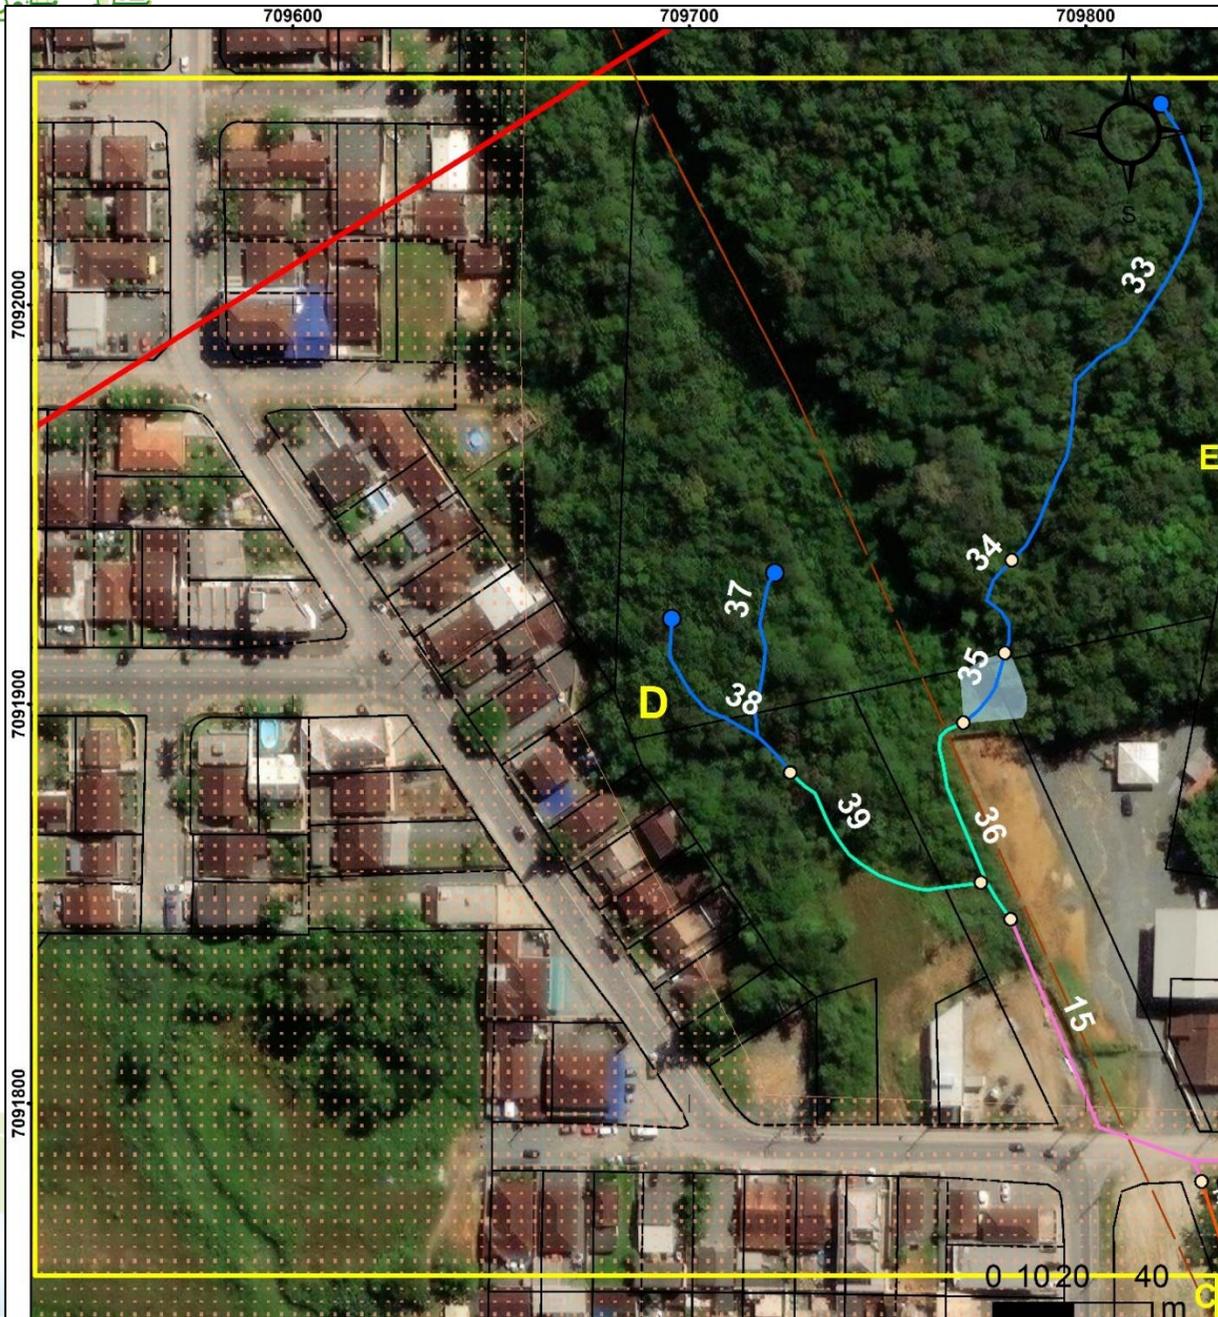
## QUADRANTE D

Os trechos subsequentes enquadram-se como trechos abertos com vegetação densa sob pressão antrópica – fora da AUC – (Macro cenário 1), que consistem nos trechos 36 e 39, entretanto, em área urbana com a presença de edificações em seu entorno.

Em sequência tem-se os trechos 33, 34, 35, 37 e 38, denominados como corpo d'água aberto em vegetação densa (Macro cenário 5), que consistem em trechos abertos inseridos em maciço florestal conectados a uma matriz florestal adjacente, abastecidos por nascentes fora da AUC.

No Mapa 17 a seguir, apresenta-se a visão geral do Quadrante D, o qual abrange os trechos 14, 15, 33, 34, 35, 36, 37, 38, 39.

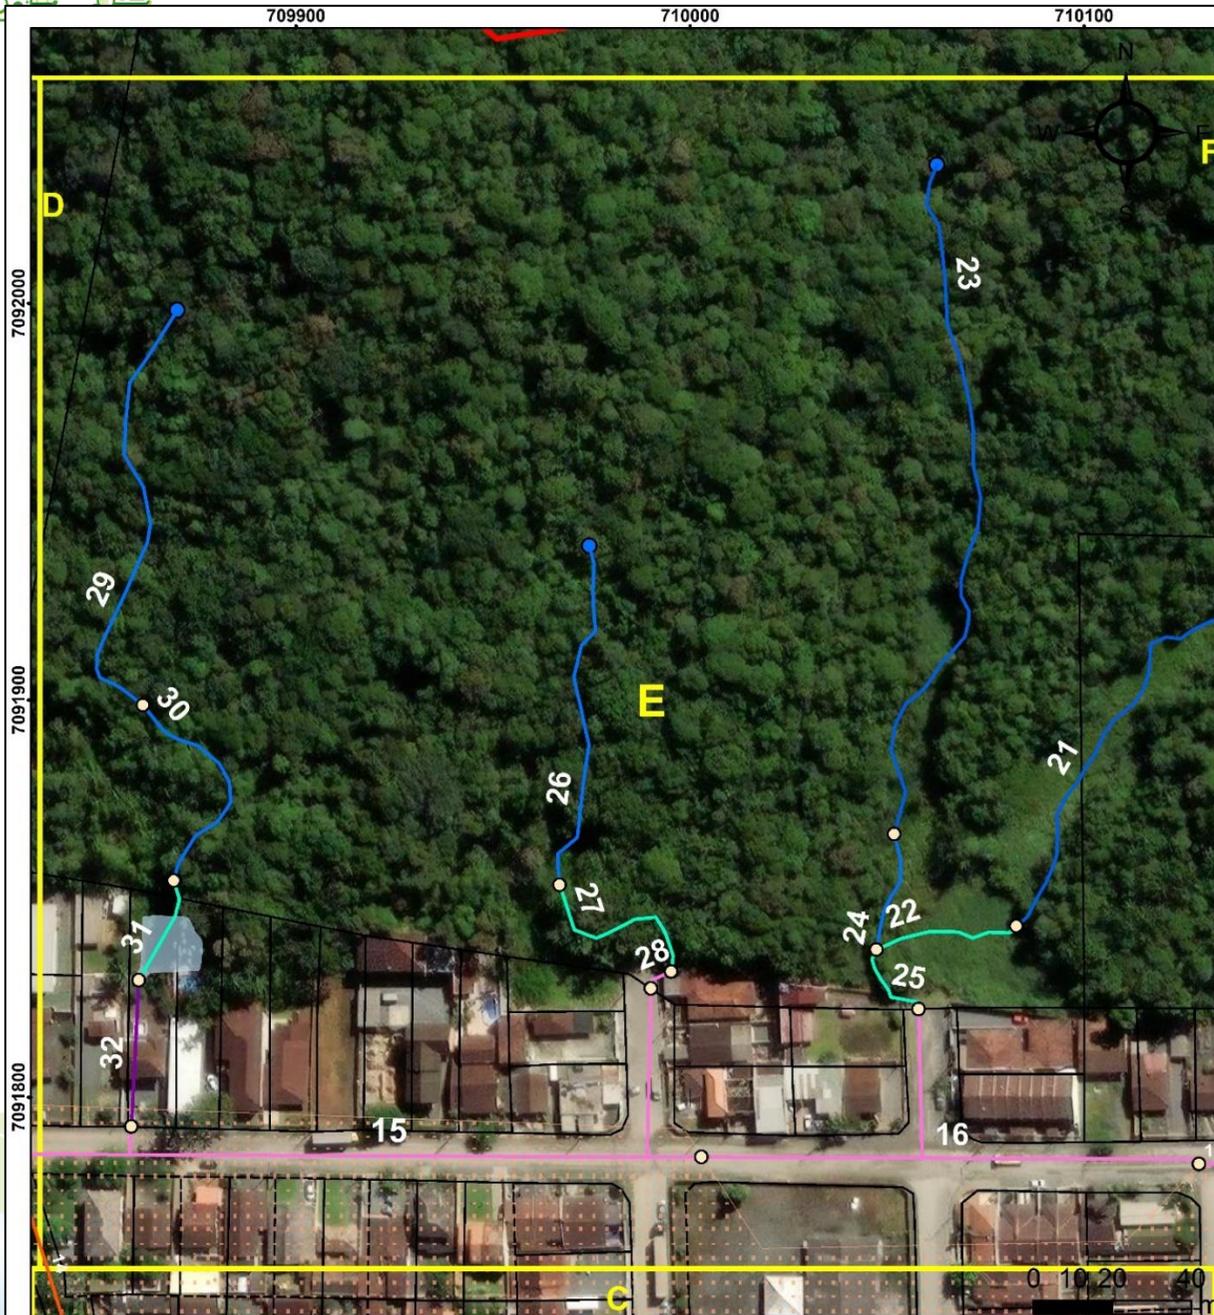
O Mapa 18 a seguir, apresenta a visão geral do Quadrante E, o qual abrange os trechos 15, 16, 17, 21, 22, 23, 24, 25, 26, 27, 28, 29, 30, 31 e 32.
