DIAGNÓSTICO SOCIOAMBIENTAL POR MICROBACIA HIDROGRÁFICA (DSMH)

MICROBACIA 43-1

1.1 Denominação e código da microbacia, localização em relação ao Município, bacia e sub-bacia hidrográfica

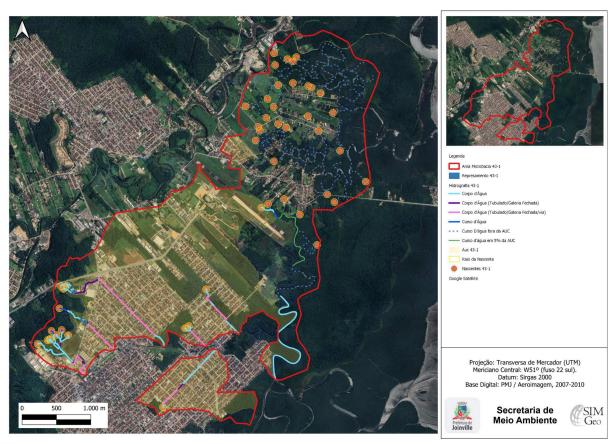
Figura 01: Mapeamento da microbacia 43-1.

Os cursos hídricos objeto deste estudo compõem a Microbacia Hidrográfica de código 43-1, localizada nos bairros Aventureiro e Zona Industrial Norte a nordeste do Município de Joinville, integrada na Sub-bacia do rio Cachoeira.

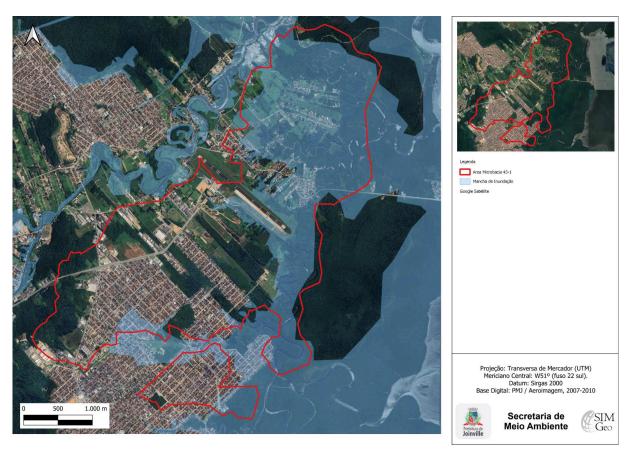
Figura 02: Mancha de inundação na microbacia 43-1

As faixas marginais de rios estão sujeitas à ação natural de processos e dinâmica superficial terrestre. Dentre elas, destaca-se as cheias que atingem áreas de cotas inferiores. De acordo com o Mapeamento da Base de Dados do Levantamento Hidrográfico do Município de Joinville, observa-se área definida como mancha de inundação em toda a região norte, e pontualmente em toda extensão da microbacia em estudo.

Conforme o quadro 04, observa-se que é alto o percentual de área passível de inundação na projeção de APP da microbacia 43-1, cerca de 43,13%. Não foram encontradas áreas de risco geológico-geotécnico.

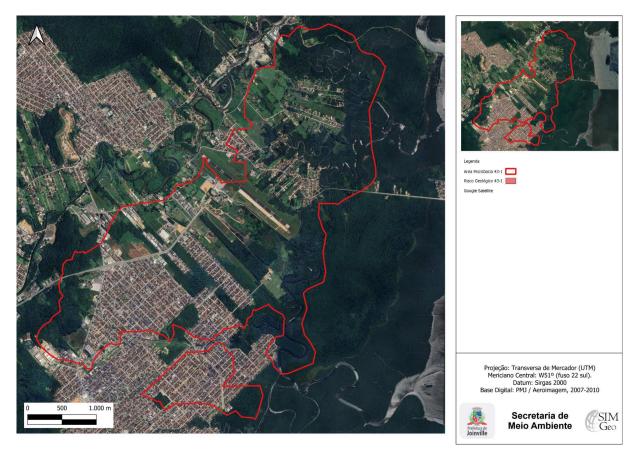
Figura 03: Áreas de Risco na microbacia 43-1

Na microbacia em estudo, não são observadas regiões delimitadas como Área de Risco Geológico-Geotécnico (figura 03):

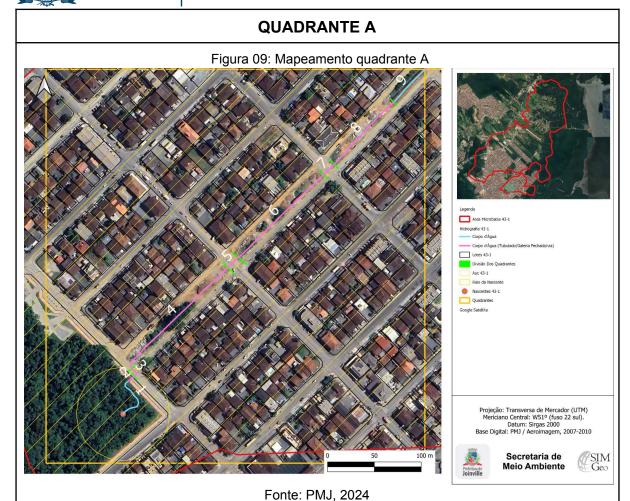
DADOS (Medida dos trechos):

Corpo d'água aberto com vegetação densa: 45,3 m

Corpo d'água fechado - entre lotes/via pública: 2.028 m 2, 3, 4, 5, 6, 7, 8

Corpo d'água aberto com vegetação isolada em meio antropizado: 48,2 m

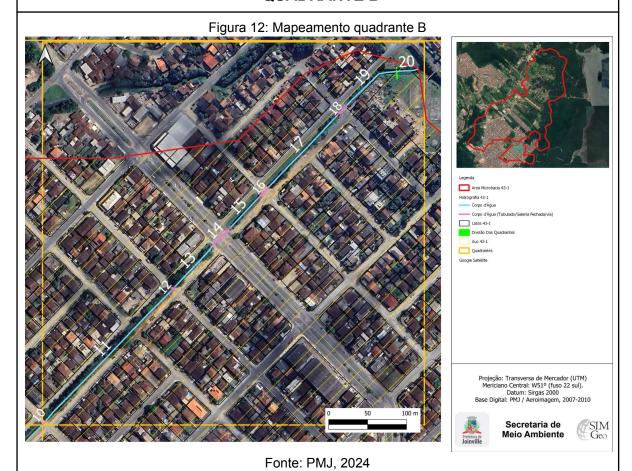
QUADRANTE B

DADOS (Medida dos trechos):

Corpo d'água fechado em via pública: 112 m

10, 12, 14, 16, 18

Corpo d'água aberto com vegetação isolada em meio antropizado: 325 m

11, 13, 15, 17, 19, 20

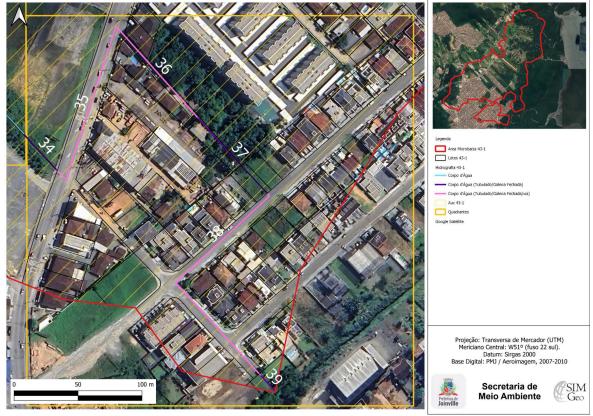
Figura 18: Mapeamento quadrante D

DADOS (Medida dos trechos):

Corpo d'água fechado entre lotes e/ou via pública: 569,9m

34, 35, 36, 37, 38, 39

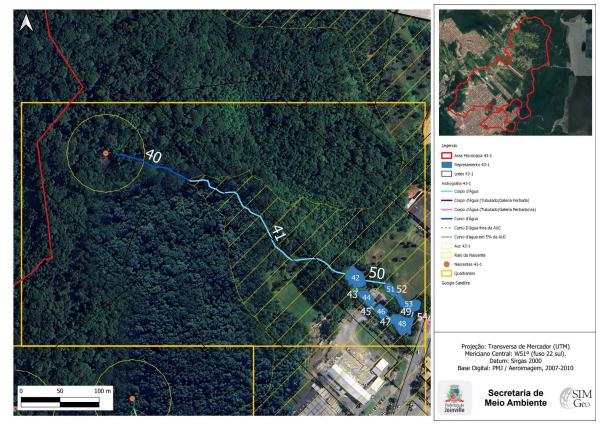
Figura 20: Mapeamento quadrante E

DADOS (Medida dos trechos):

Corpo d'água fechado entre lotes e/ou via pública: 15m

54

Corpo d'água aberto com vegetação densa: 357,9m

40.41

Corpo d'água aberto com vegetação densa em meio antropizado: 227m

42, 43, 44, 45, 46, 47, 48, 49, 50, 51, 52, 53

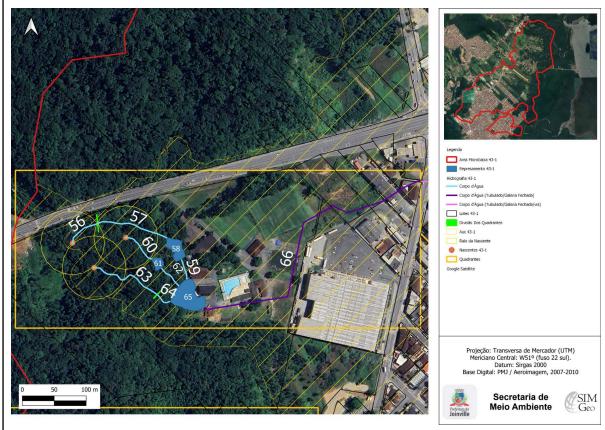
Figura 24: Mapeamento quadrante G

DADOS (Medida dos trechos):

Corpo d'água aberto com vegetação densa: 410m

56, 57, 60, 61, 63, 64

Corpo d'água aberto com vegetação densa em meio antropizado: 87m $58,\,59,\,62,\,65$

Corpo d'água fechado entre lotes e/ou via pública: 456m 66

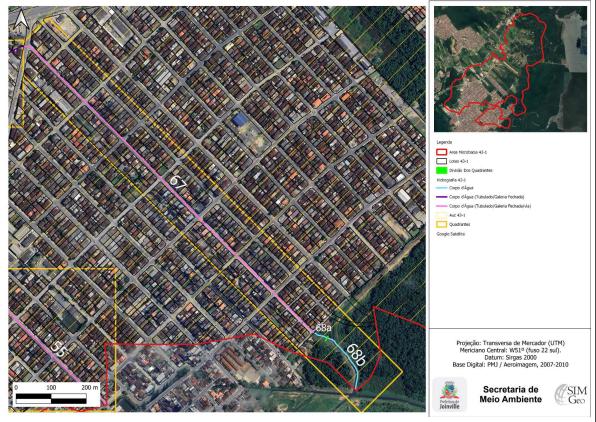
Figura 25: Mapeamento quadrante H

DADOS (Medida dos trechos):

Corpo d'água fechado entre lotes e/ou via pública: 1.170m 67

Corpo d'água aberto com vegetação isolada - antropizado: 220.96m

Corpo d'água aberto com vegetação densa em meio antropizado: 452m 68b

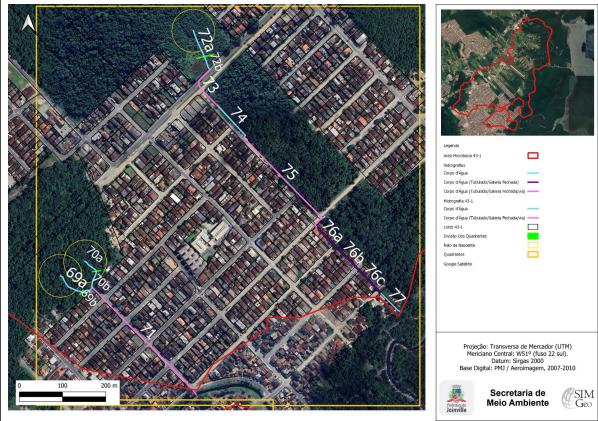
Figura 26: Mapeamento quadrante I

DADOS (Medida dos trechos):

Corpo d'água fechado entre lotes e/ou via pública: 642,7m

71, 73, 75

Corpo d'água aberto com vegetação densa: 266,1m 69a, 70a, 72a

Corpo d'água aberto com vegetação densa em meio antropizado: 262,7m 69b, 70b, 74

Corpo d'água com vegetação isolada - antropizado: 512m

Corpo d'água aberto sem ocupação no entorno de maciço florestal: 95m 72b

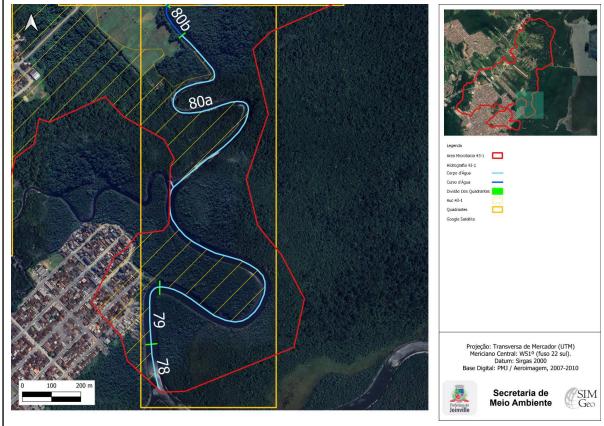
Figura 28: Mapeamento quadrante J

DADOS (Medida dos trechos):

Corpo d'água aberto com vegetação densa: 2.218,5m

78, 80a, 80b

Corpo d'água aberto com vegetação densa em meio antropizado: 214m

79

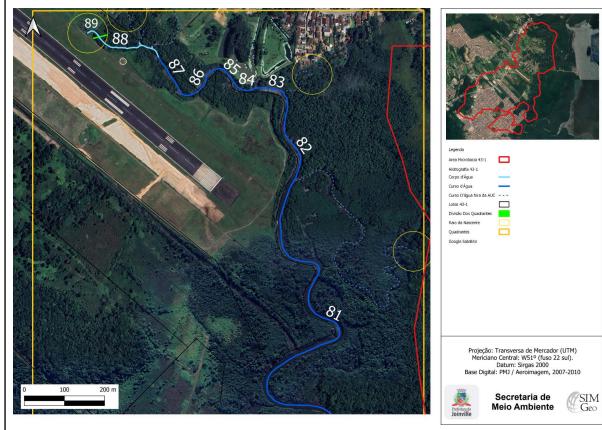
Figura 31: Mapeamento quadrante K

DADOS (Medida dos trechos):

Corpo d'água aberto com vegetação densa: 1.344m

81, 82, 83, 84, 85, 86, 87, 88

Corpo d'água aberto sem ocupação no entorno de maciço florestal: 231m 89

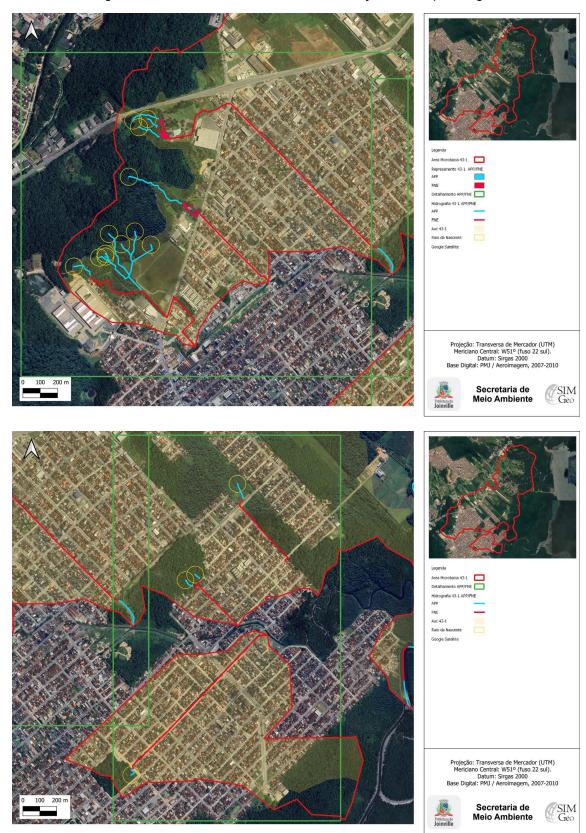
Figura 34 e 35: Detalhamentos da caracterização dos corpos d'água
