AMBIVILLE
ENGENHARIA

DIAGNÓSTICO SOCIOAMBIENTAL POR MICROBACIA HIDROGRÁFICA (DSMH)

LEI COMPLEMENTAR Nº 601/2022

MICROBACIA 29-0

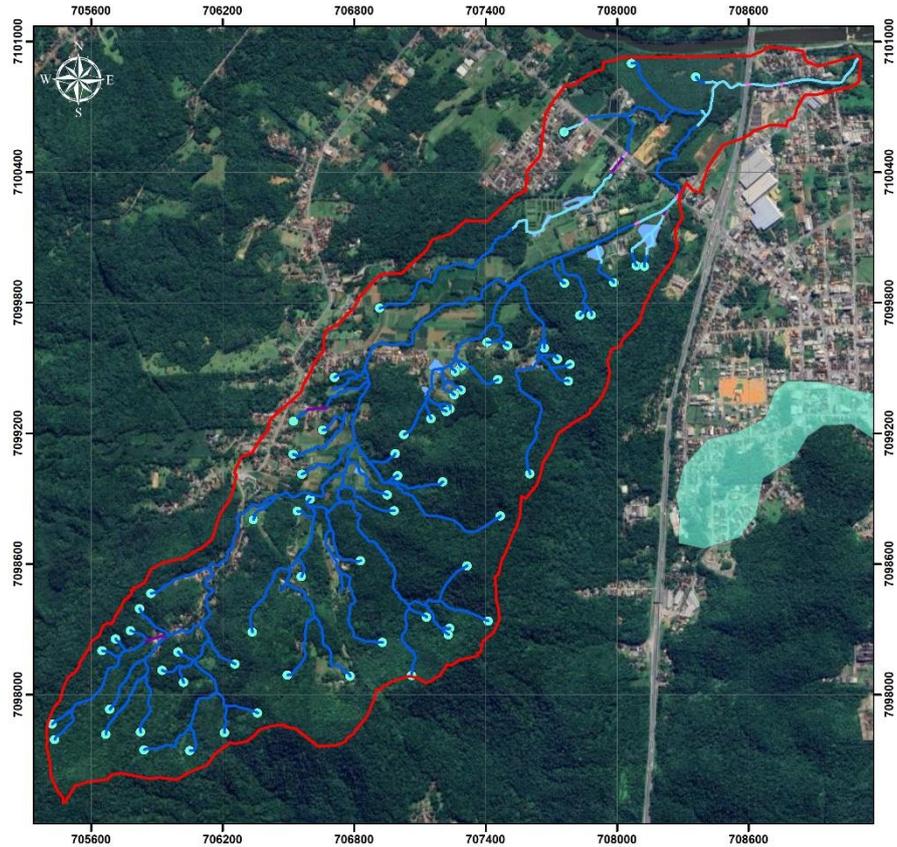
Figura 2: Mancha de inundação na microbacia 29-0.

De acordo com o mapeamento disponível na base de dados municipais, observa-se que a mancha de inundação se encontra próxima a foz da microbacia, porém não está inserida em sua área e nem alcança as margens das APPs (Figura 2).

Conforme levantamento realizado, as APPs da microbacia 29-0 não são atingidas pela mancha de inundação (Quadro 4).

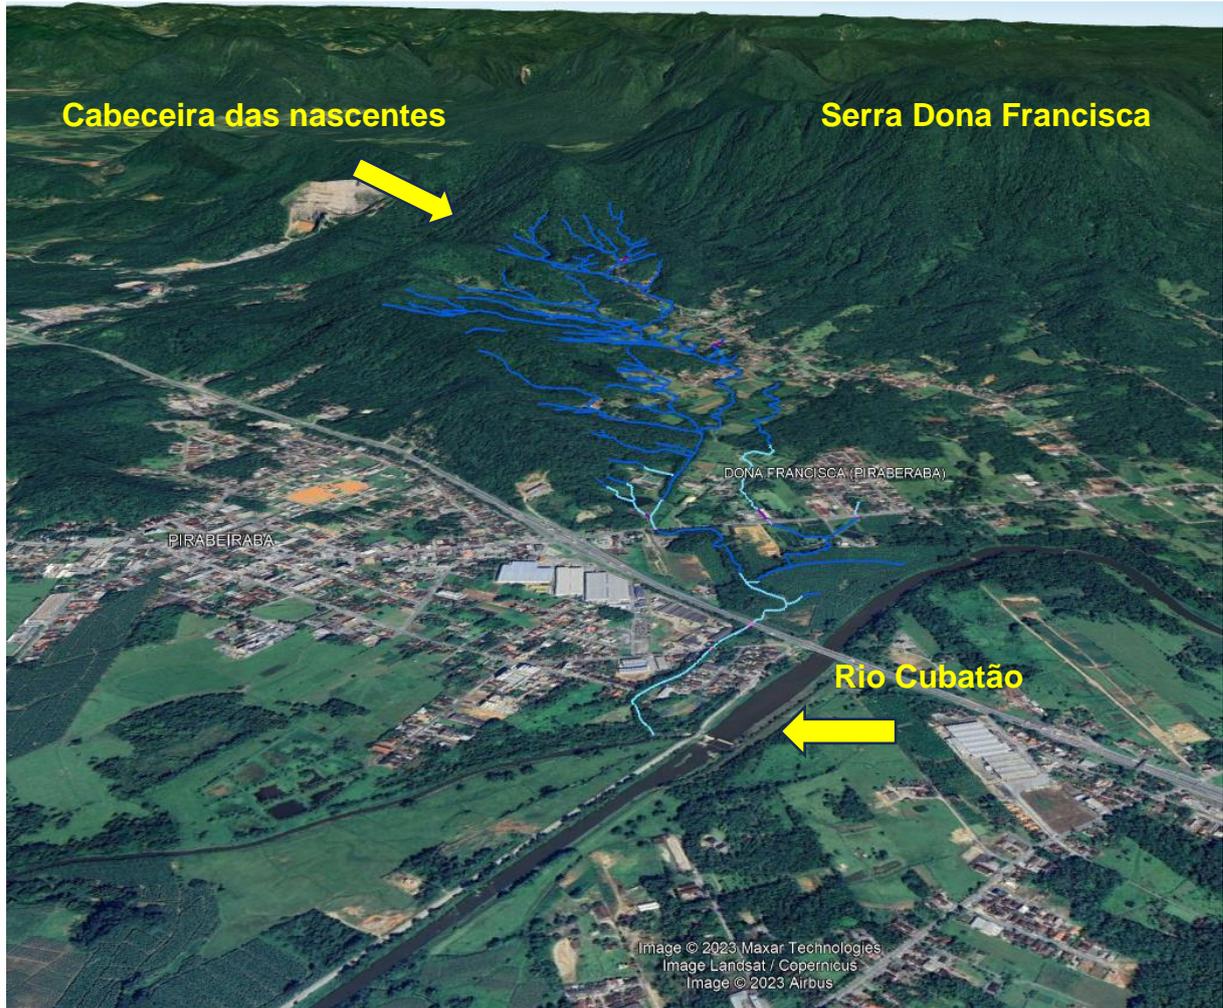
Figura 3: Contexto florestal às cabeceiras da MB 29-0. Fonte: Airbus, Google Earth, 2023.

Sobre a região noroeste do bairro Pirabeiraba, os remanescentes florestais da MB 29-0, apesar dos impactos citadinos, apresentam uma conexão com áreas verdes densas sobre grandes extensões, principalmente, pela presença da Área de Proteção Ambiental da Serra Dona Francisca, sob contexto rural. Quando a MB se desenvolve à leste, a fragmentação das matas e antropização às pastagens são evidenciadas; contudo, mantem-se uma macropaisagem de árvores isoladas às margens dos rios.

A vegetação existente na área de estudo pertence ao bioma Mata Atlântica, sob característica de Floresta Ombrófila Densa de Terras Baixas, conforme Sistema Georreferenciado de Joinville – SIMGeo e Plano Municipal de Conservação e Recuperação da Mata Atlântica (JOINVILLE, 2020). Também, cabe cita que a MB analisada se desenvolve em áreas que conectam as regiões Oeste e Leste do nordeste joinvilense; ficando assim, em um ambiente de transição entre ambientes costeiros e submontanos-montanos (domínio da Serra Dona Francisca), com maior predominância das regiões montanas e terras baixas (Figura 3).

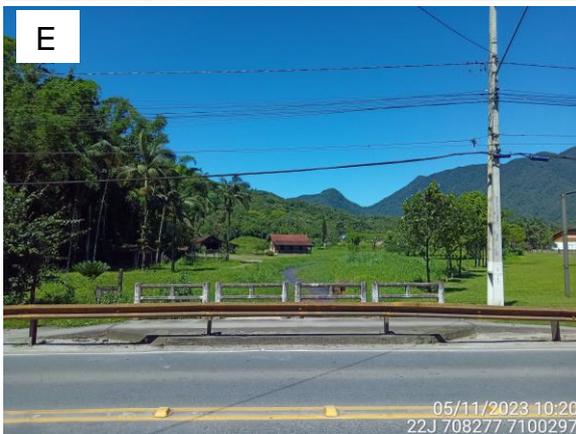
Figura 4: Imagens do contexto florestal sobre o curso hídrico da MB 29-0.

A, B, C, D, E, F, G, H e I) Imagens dos cursos à montante na região da APA Dona Francisca – Quadrantes A e B; J, L, M, N) Imagens à montante, do Quadrante C; O, P e Q) Imagens à montante do Quadrante C com destino à foz.

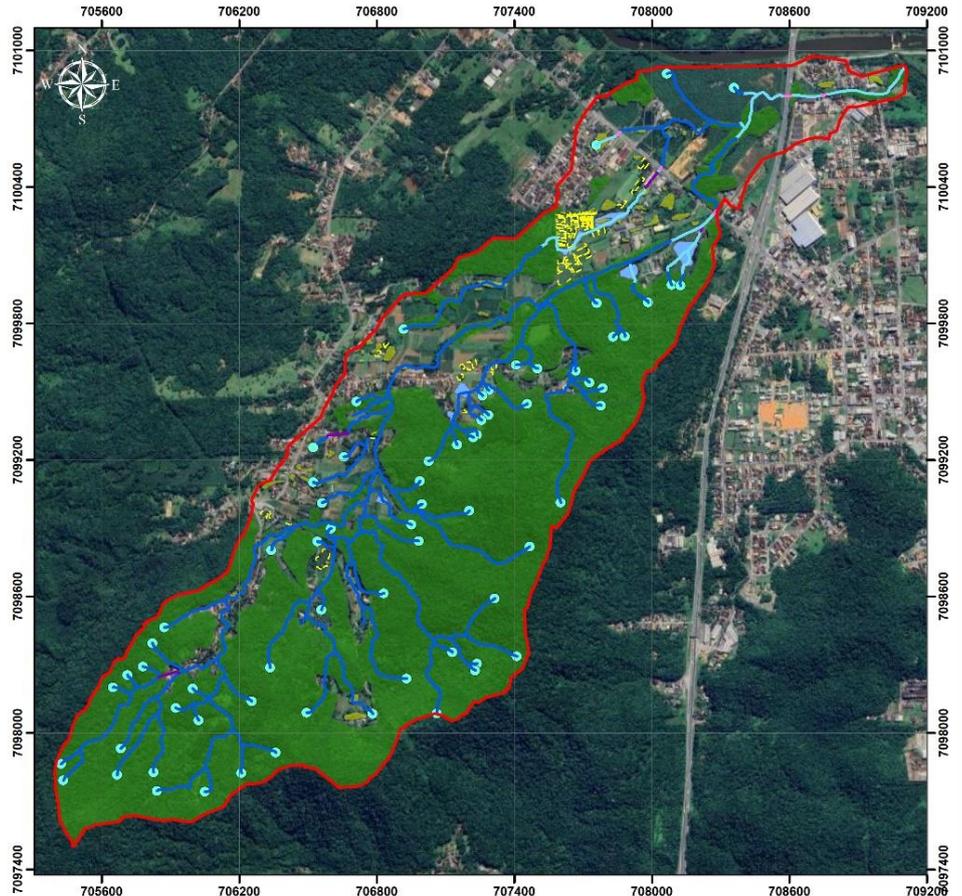
Figura 5: Mancha da vegetação na MB 29-0.

A área total vegetada estimada é de 40.382,00 m², considerando a soma das áreas de vegetação densa e com árvores isoladas em toda a microbacia. As áreas consideradas para esta estimativa são apresentadas no mapa a seguir.

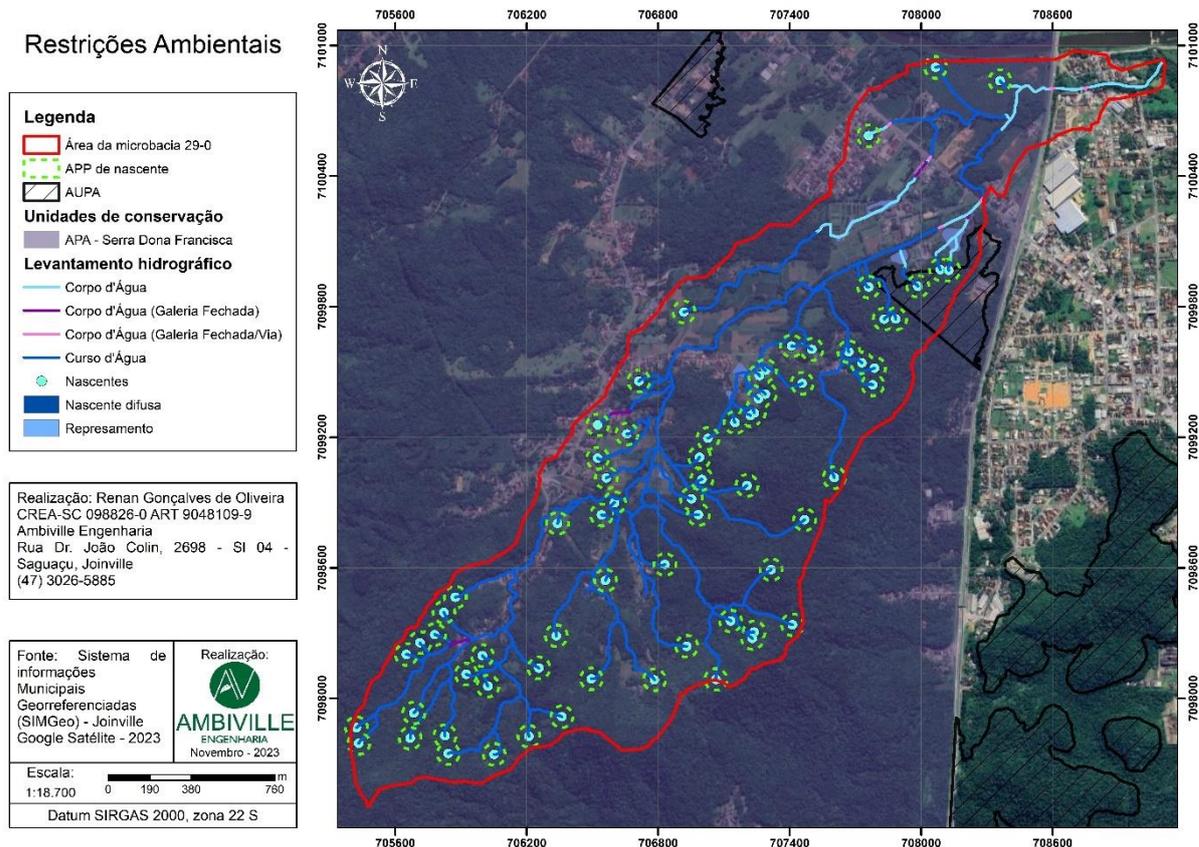
Figura 6: Restrições ambientais na microbacia 29-0.

O mapa a seguir identifica a área de restrição ambiental, identificadas como Áreas Urbanas de Proteção Ambiental (AUPA), Área de Preservação Permanente de nascente e Área de Proteção Ambiental Serra Dona Francisca.

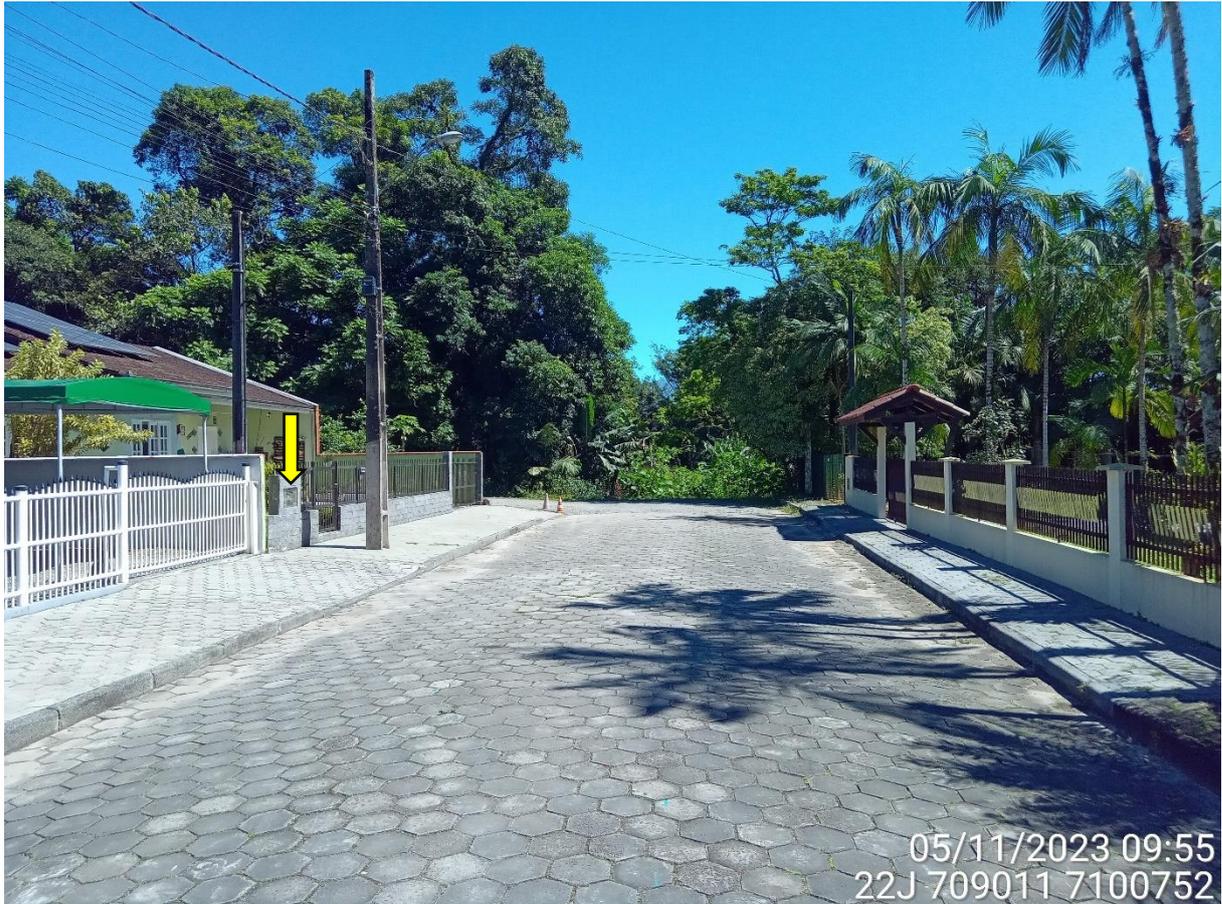
Figura 9: Rua Oscar Antônio Geraldo Pereira, pavimentada por lajotas e paralelepípedos. Observa-se rede de distribuição de energia elétrica e rede de água. Fonte: Autores.

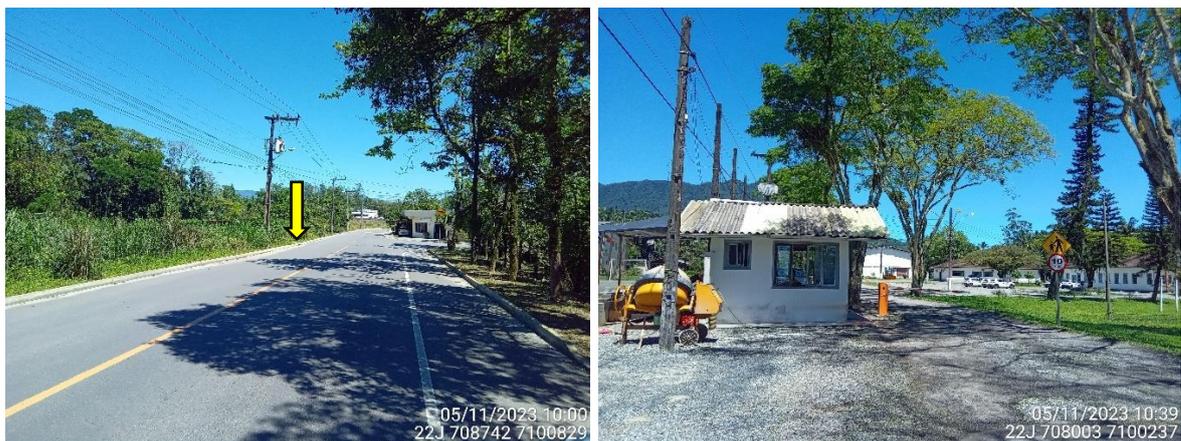
Figura 10: Rua Conselheiro Pedreira (esq.) pavimentação com asfalto: contém rede de distribuição de energia elétrica e boca de lobo para coleta de água pluvial. Rua Adrianópolis (dir.) sem pavimentação, com rede de distribuição de energia elétrica. Fonte: Autores.

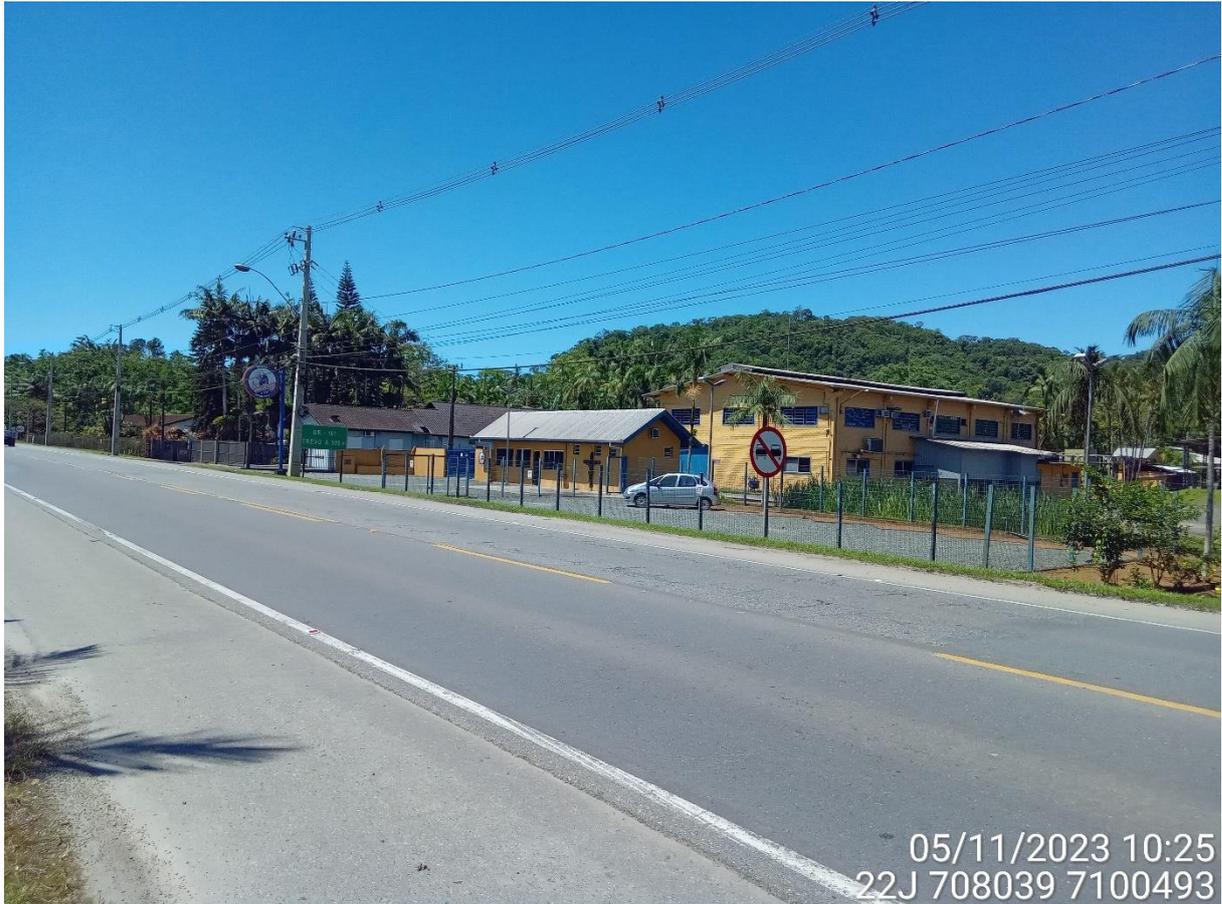
Figura 11 Estrada Dona Francisca, pavimentada. Contém rede de distribuição de energia elétrica.
Fonte: Autores.

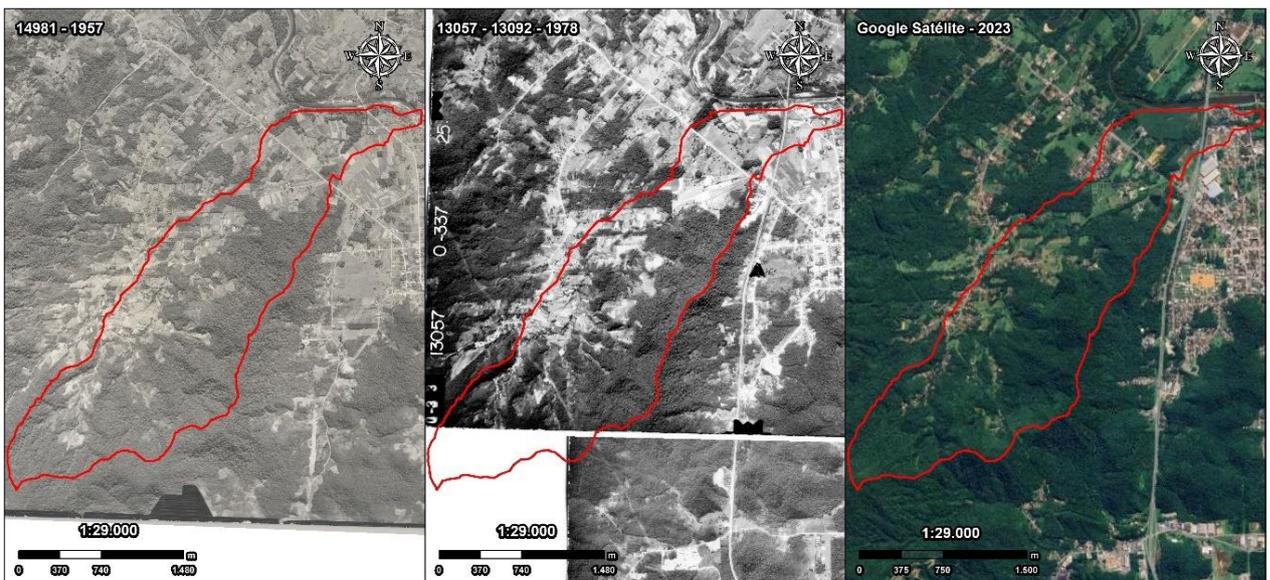
Figura 12: Imagens históricas de 1957, 1978 e 2023. Fonte: Organizado pelo autor.

Nas imagens a seguir observa-se a evolução da ocupação da região. Na imagem do ano de 1957 a região conta com terrenos vegetados, porém, nota-se processos de supressão em terrenos onde ocorriam, provavelmente, atividades agropecuárias e de exploração de madeiras, concentradas ao longo da Estrada Mildau e Estrada Dona Francisca, estendendo-se às margens do Rio Cubatão.

Já em 1978 observa-se adensamento da urbanização nestes mesmos setores, principalmente no limite oeste da MB ao longo da Estrada Mildau.

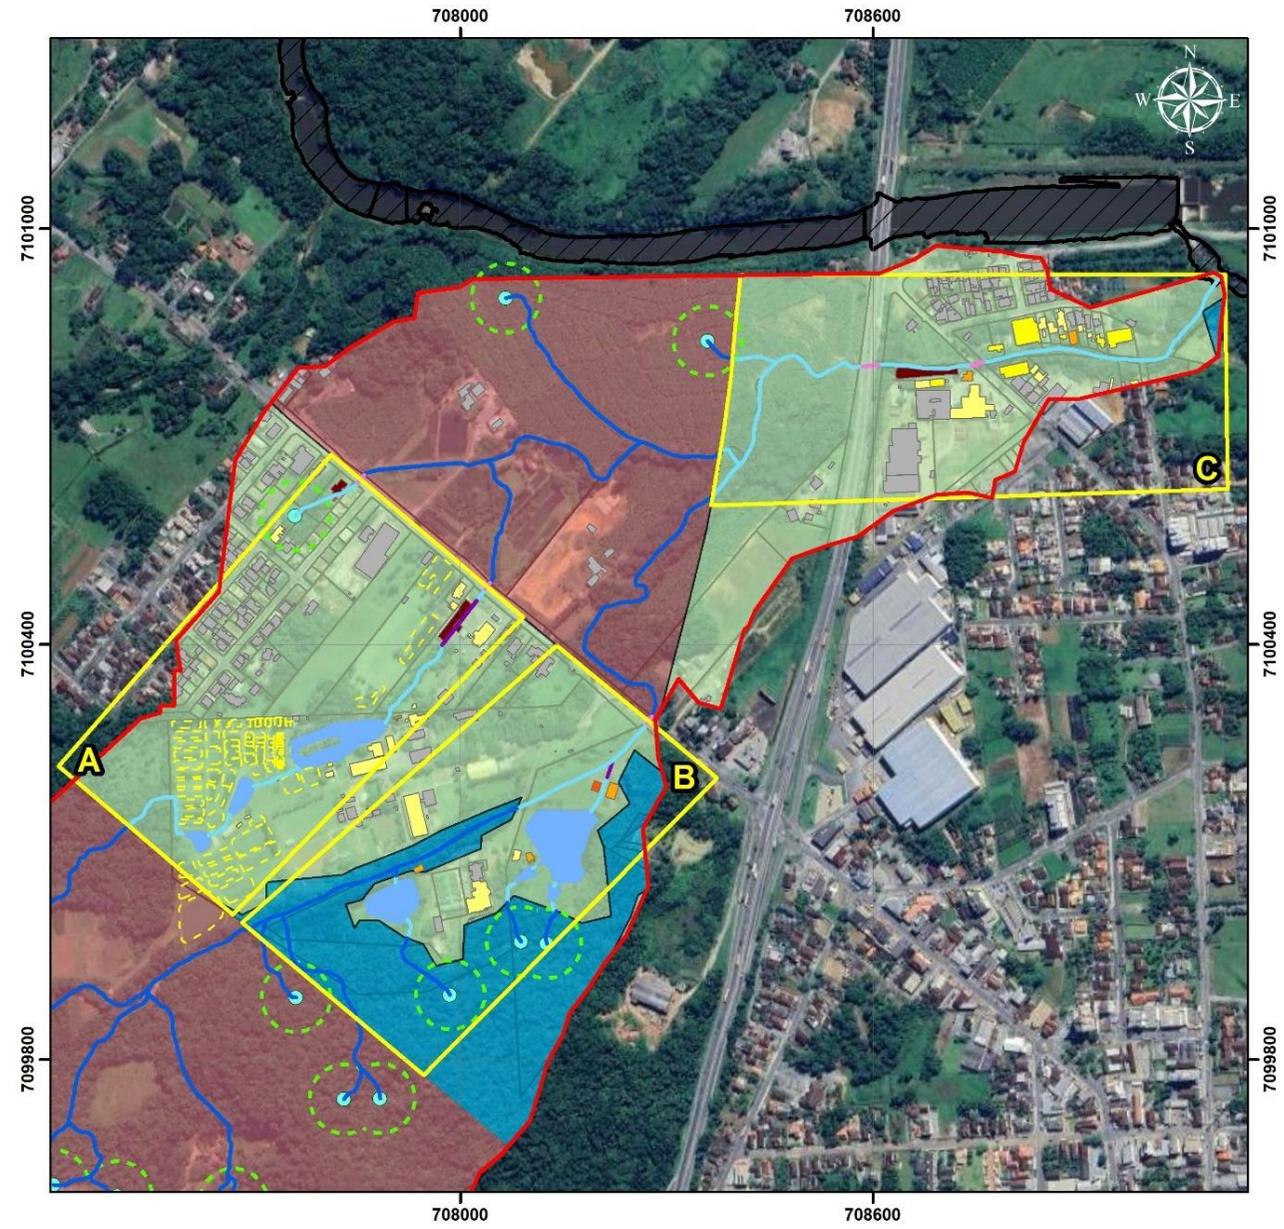
Figura 13: Divisão dos quadrantes da MB 29-0.

Da Figura 14 a Figura 24 são apresentados os quadrantes isoladamente, com a numeração dos trechos e enquadramento nos macros cenários, assim como a extensão dos corpos d'água em cada situação e registros fotográficos dos principais pontos.

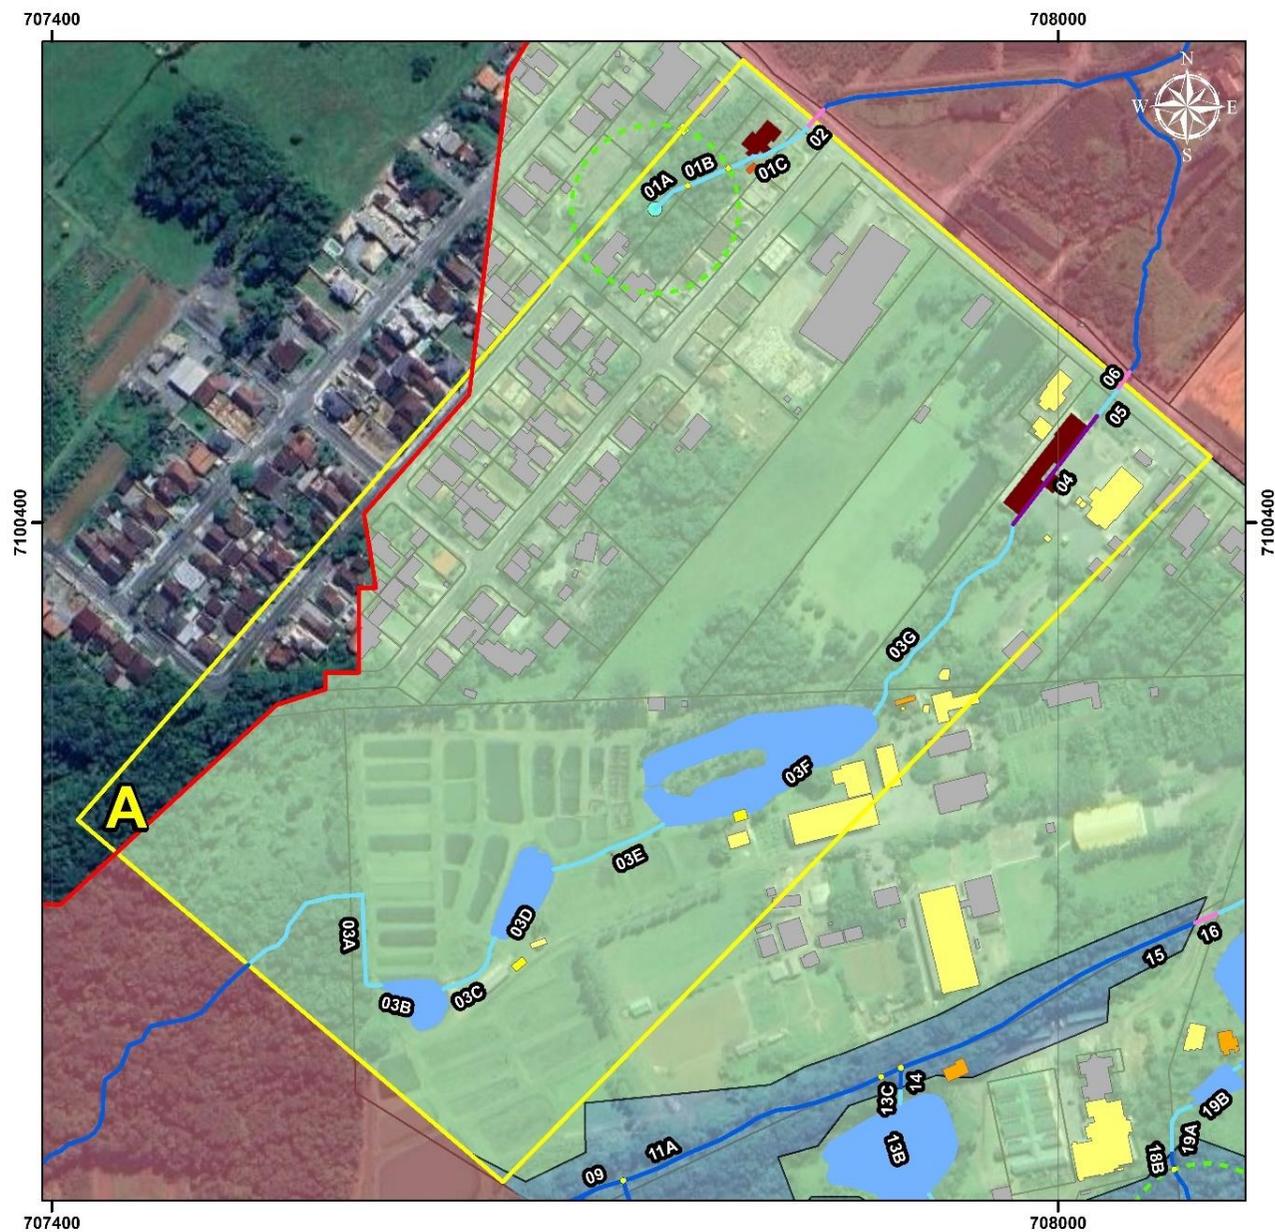
Figura 14: Quadrante A.

Macros cenários	Trechos	Medidas dos trechos (metros lineares)
Corpo d'água aberto – Vegetação densa	03A	147,7925951
Corpo d'água aberto – Vegetação densa antropizada em área parcialmente edificada	x	0
Corpo d'água – Vegetação isolada em área não edificada	03B	39,1456946
Corpo d'água – Vegetação isolada entre áreas edificadas	01A 03E	95,36454674
Corpo d'água – Vegetação isolada em área parcialmente edificada	01B 03C 03D 03F 03G 05	437,9770301
Corpo d'água fechado – Área parcialmente edificada ou sob vias	01C 02 04 06	146,4992036

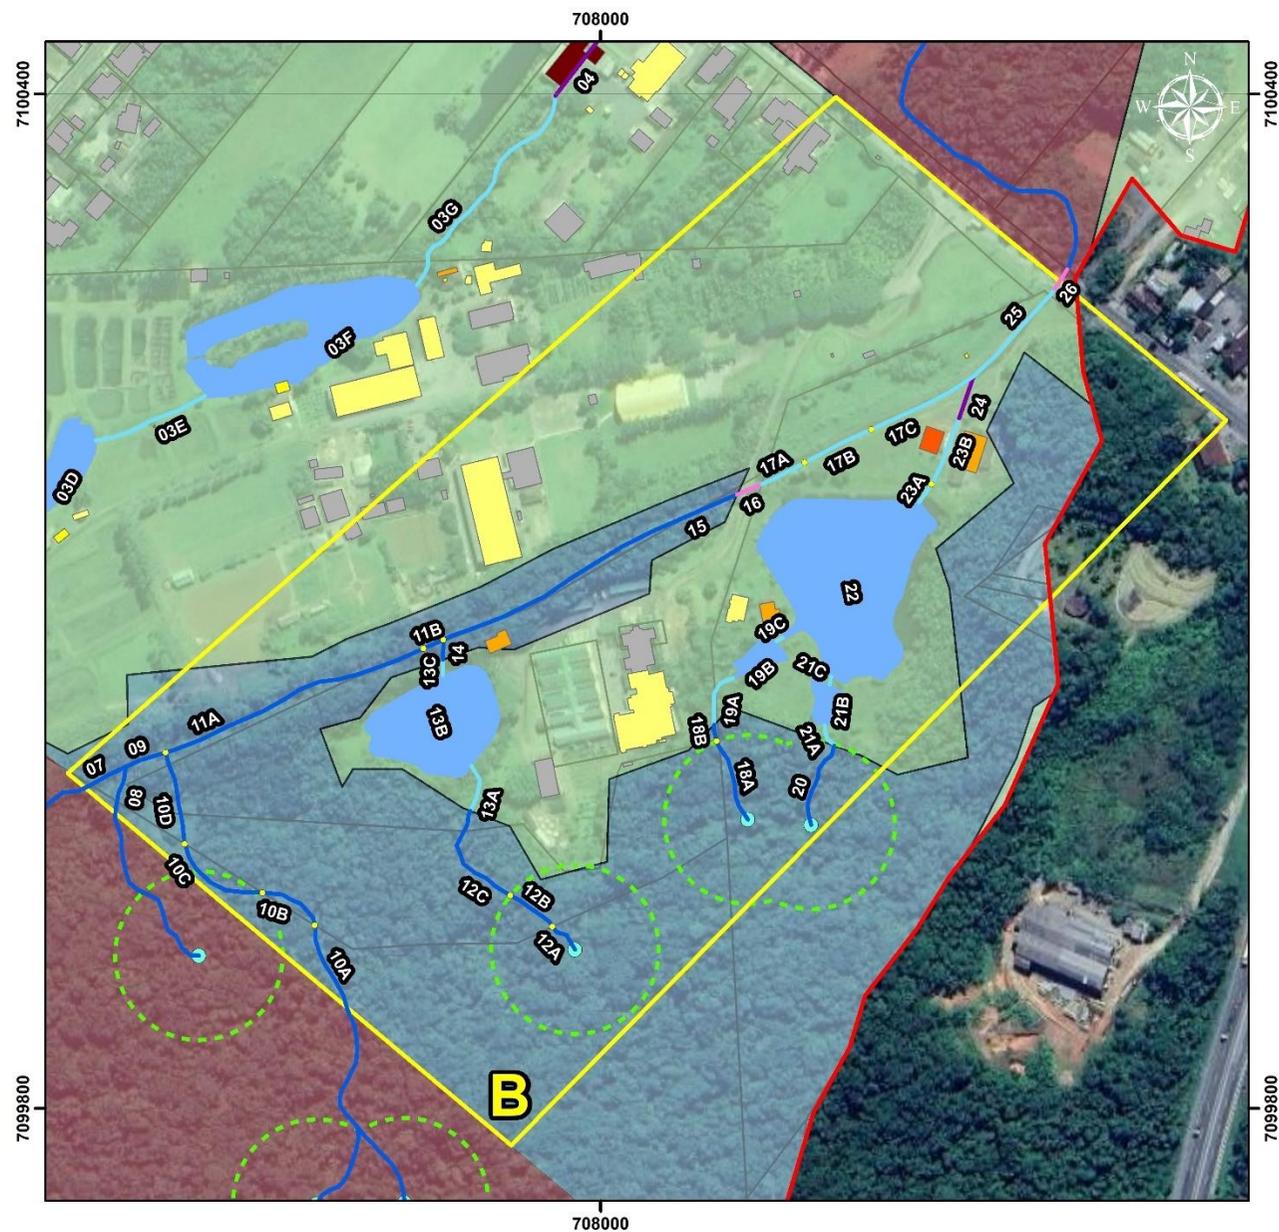
Figura 18: Quadrante B.

Macros cenários	Trechos	Medidas dos trechos (metros lineares)
Corpo d'água aberto – Vegetação densa	07 08 09 10A 10B 10C 10D 11A 12A 12B 12C 13A 18A 20	708,5351339
Corpo d'água aberto – Vegetação densa antropizada em área parcialmente edificada	11B 14 15 18B	229,283593
Corpo d'água – Vegetação isolada em área não edificada	13B 13C 21A 21B 21C	109,137785
Corpo d'água – Vegetação isolada entre áreas edificadas	17B 23A 25	128,5017721
Corpo d'água – Vegetação isolada em área parcialmente edificada	17A 17C 19A 19B 19C 22 23B	407,2713882
Corpo d'água fechado – Área parcialmente edificada ou sob vias	16 24 26	47,34243044

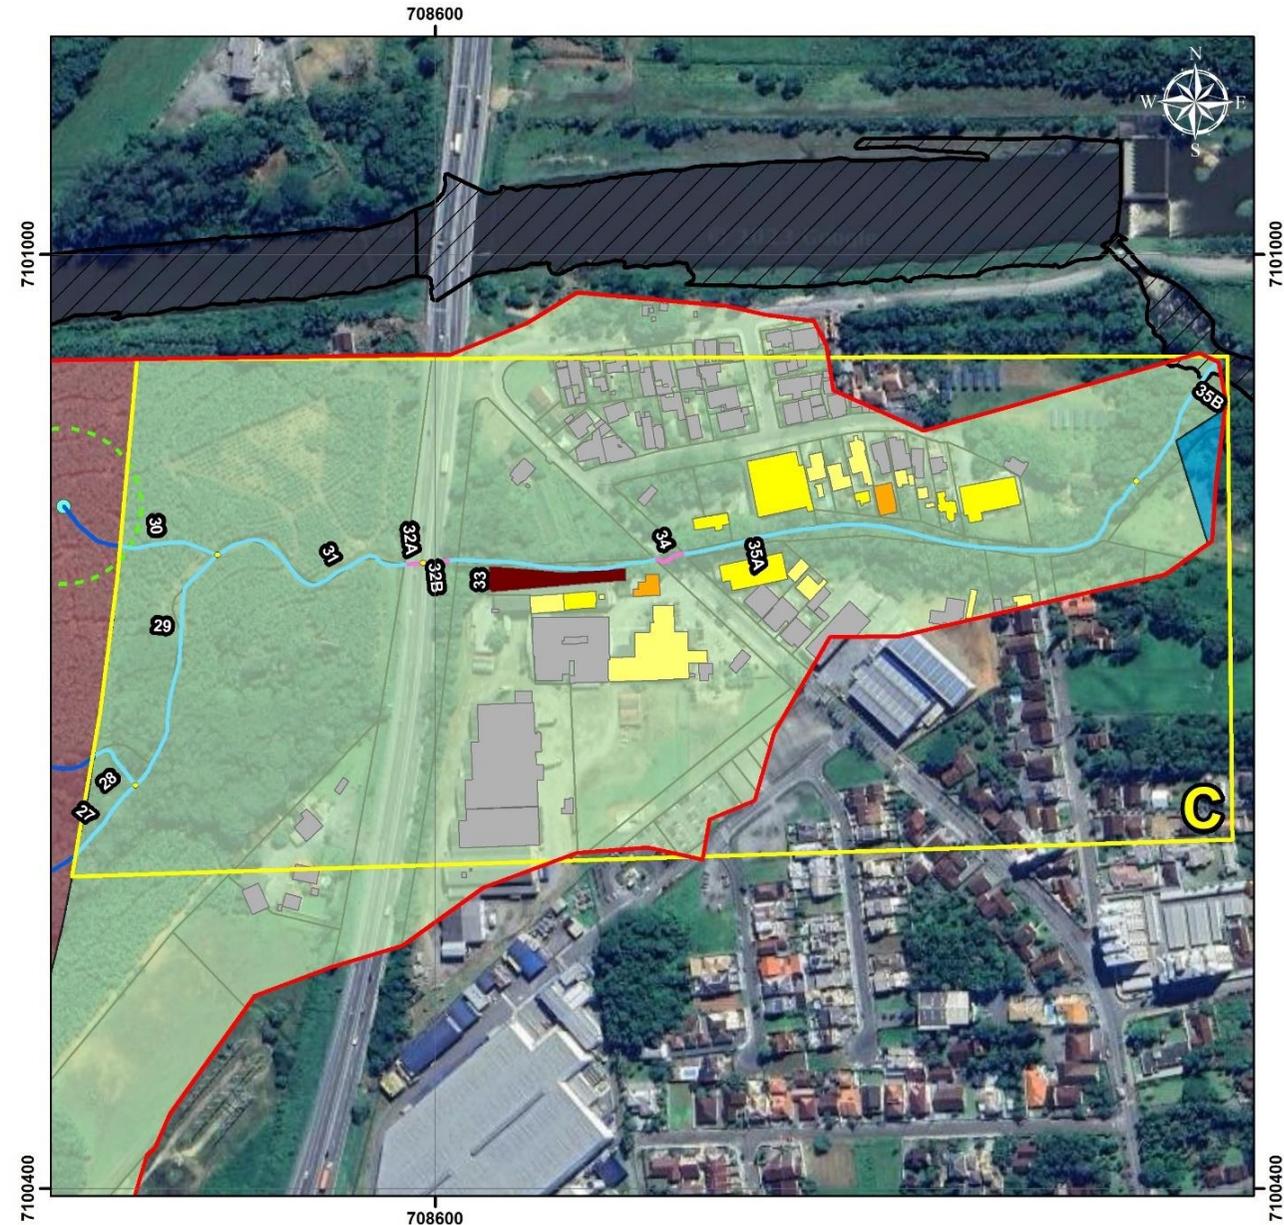
Figura 21: Quadrante C.

Macros cenários	Trechos	Medidas dos trechos (metros lineares)
Corpo d'água aberto – Vegetação densa	27 28 29A 35B	289,990647
Corpo d'água aberto – Vegetação densa antropizada em área parcialmente edificada	33 35A	454,7193926
Corpo d'água – Vegetação isolada em área não edificada	29B 30 31	274,5406083
Corpo d'água – Vegetação isolada entre áreas edificadas	x	
Corpo d'água – Vegetação isolada em área parcialmente edificada	x	
Corpo d'água fechado – Área parcialmente edificada ou sob vias	32A 32B 34	46,53386268

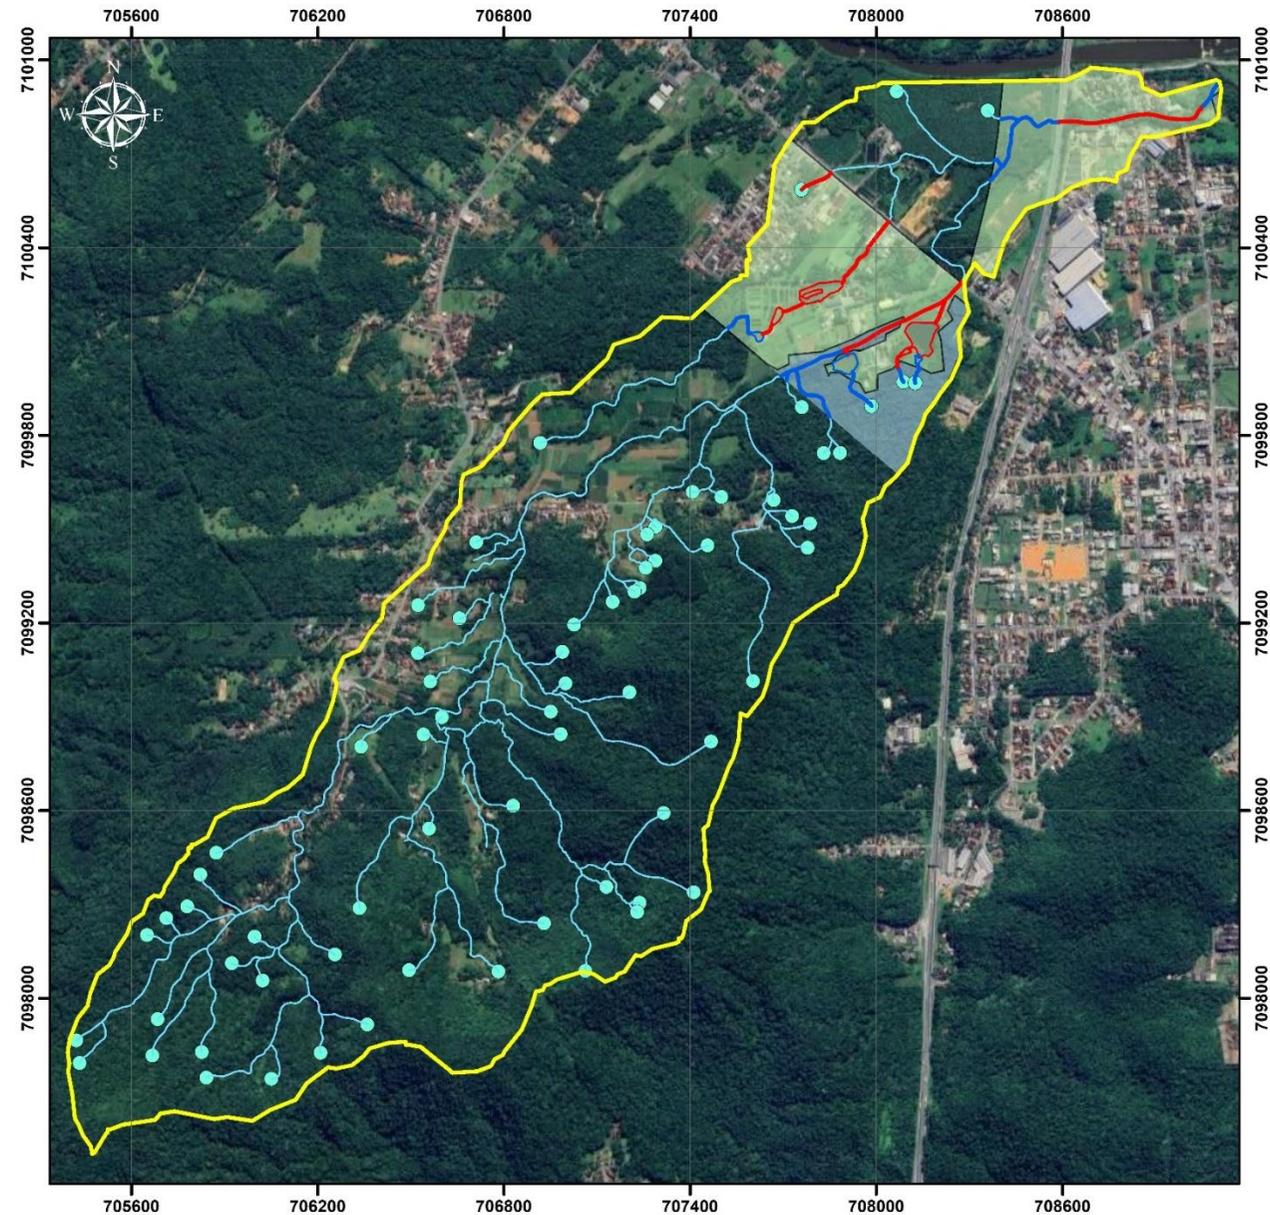
Figura 26: Mapeamento da Microbacia 29-0 com caracterização dos trechos de corpos d'água considerando os trechos com FNE e APP.

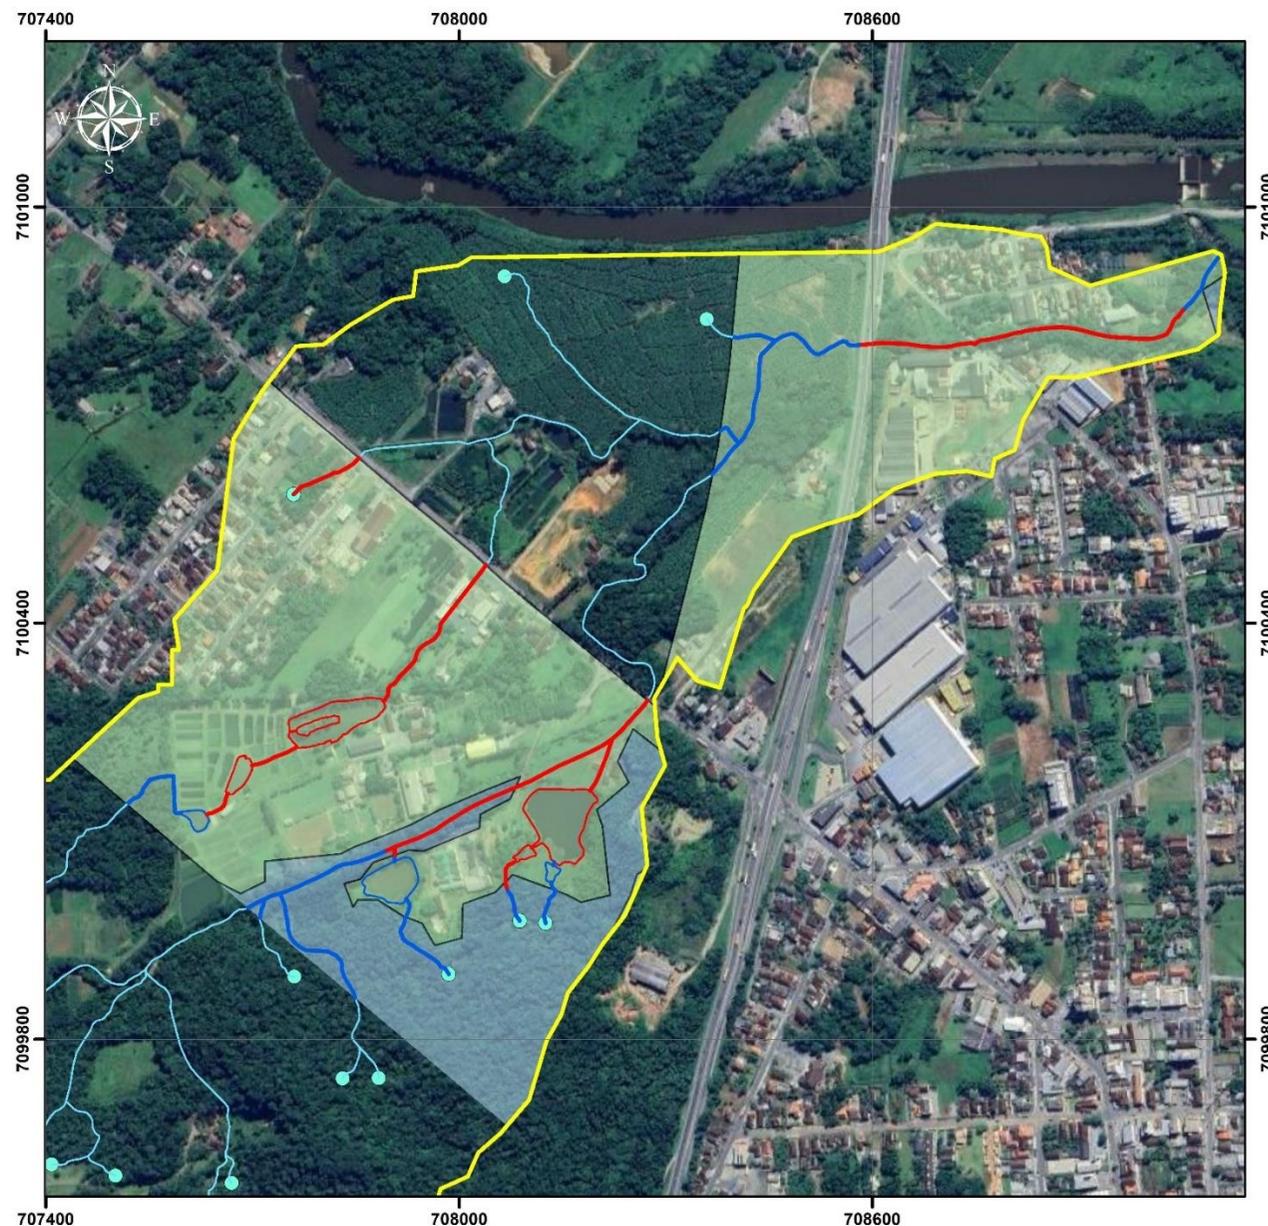
Figura 27: Mapeamento da Microbacia 29-0 com caracterização dos trechos de corpos d'água considerando os trechos com FNE e APP. Detalhe na área avaliada.
